## Gedikbulak Okul Binasının Sismik Performansı Hakkında

#### Seismic Performance of Gedikbulak School Building Revisited

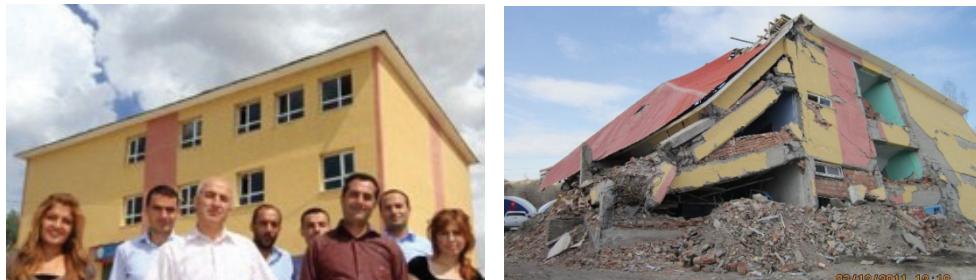
Gedikbulak okul binası şehir merkezine 45km mesafede ve merkez üssünden 13km uzaklıkta yer almaktır. deprem sonucu toptan göçmenin olduğu tek kamu binasıdır. Yazarlar, Van depreminin etkilerini araştırmak üzere saha gözlemlerinde bulunarak yapı hakkında bilgi edinmişlerdir. Deprem etkisi sonucu, betonarme çerçeveye elemanlarının yıkıldığı okul binasında bazı akslar arasındaki dayanım olarak yüksek perdelerin yıkılmayıp ayakta kaldığı gözlenmiştir. Şekil 1'de görüldüğü üzere deprem sonucu okul binasının yıkılmasının en önemli sebeplerinden biri binanın rijitlik merkezi ve kütle merkezi arasında büyük bir dışmerkezlik bulunmasıdır. Diğer taraftan Şekil 3'de beton kalitesinin uygun granulometriye sahip olmadığı ve betonda ayrışmanın da mevcut olduğu görülmektedir. Yeterli donatı varmış gibi görünüyor olsa da, yakın bir incelemeden sonra donatının oldukça yetersiz olduğu belirlenmiştir.

*Şekil 1. Deprem öncesi ve Ekim 2011 Van depremi sonrası Gedikbulak okul binasından görüntüler*

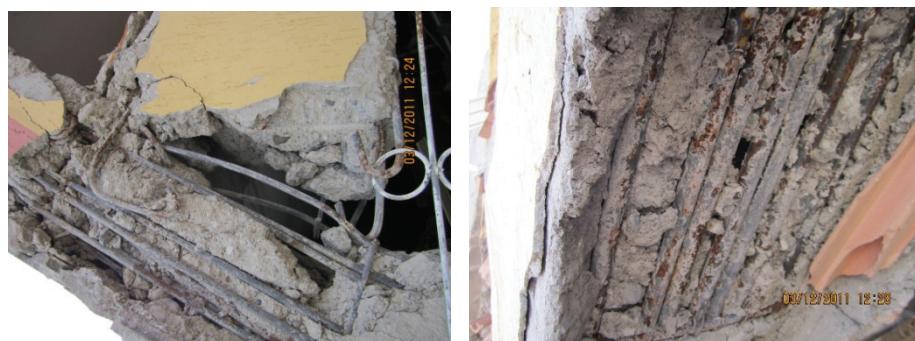
DY-1975 [3] göre tasarımının yapıldığı tahmin edilmiştir. Bunun sonucunda bina önem katsayısı da dahil olmak üzere toplam ağırlığın %15 kadarı yatay yük olarak göz önüne alınmıştır. Yapılan gözlemler sonucu uygun olmayan granulometri kullanılması sebebiyle beton malzeme kalitesinin düşük olduğu belirlenmiştir. Bunun yanında çok farklı agregat boyutları kullanılmasından dolayı taşıyıcı sistemde hem düşük ve hem de düzgün olmayan bir dayanım dağılımı mevcuttur. Binada düz donatının kullanıldığı gözlemler sonucu belirlenmiştir. Binanın deprem etkisi altında davranışını belirlemek için analitik hesaplarda donatı kalitesi S220 ( $f_y=220\text{MPa}$ ) ve beton kalitesi C20 ( $f_c=20\text{MPa}$ ) kabul edilmiştir. Aynı zamanda farklı beton kaliteleri için de parametrik bir çalışma yapılmıştır. Mimari projeden yararlanılarak kullanım amacına ve hesaplara uygun sabit ve hareketli yükler seçilmiştir. Yapının zati yüküne ek olarak, kaplama yükü  $1.5\text{kN/m}^2$  ve hareketli yük olarak  $3.5\text{kN/m}^2$ [4] göz önüne alınarak hesaplar yapılmıştır. Binada betonarme taşıyıcı elemanlarda DY-1975 uygun olarak minimum donatı oranları kullanılmıştır.

*Şekil 3. Saha gözlemlerinden elde edilen kolon-kiriş birleşim bölgesi fotoğrafı*

- Yazarlar tarafından incelenen okul binasında toptan göçmenin oluşma nedeni olarak, düşük malzeme kalitesi ve betonda uygun olmayan granulometrinin kullanılmasını tespit etmişlerdir. Bir diğer önemli eksiklik ise, binada mevcut olan perdelerin temel, kiriş ve dösemeler ile bağlantısının uygun detay ile oluşturulmamasıdır. Benzer yetersizlikler kolon kiriş birleşimlerinde de görülmüştür.

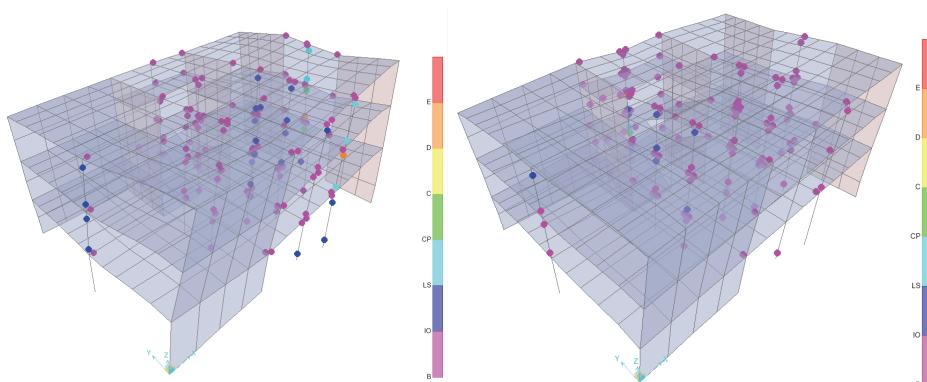
Gedikbulak okul binasında doğrusal olmayan Artımsal Mod Birleştirme Yöntemi sonucunda 50 yılda aşılma olasılığı %2 olan şiddetli deprem için sisteme belirlenen performans noktasında oluşan plastik mafsallar Şekil 8'de gösterilmiştir. Bu bilgiler doğrultusunda incelenen binada düşey taşıyıcı elemanların "Can Güvenliği" performans seviyesini sağlamadığı, bina taşıyıcı sistemindeki kırışların ise ilgili performans seviyesini sağladığı hesaplar sonucu belirlenmiştir. Aynı zamanda, incelenen binada 50 yılda aşılma olasılığı %10 olan tasarım depreminde düşey taşıyıcı elemanların "Hemen Kullanım" performans seviyesini sağlamadığı, bina taşıyıcı sistemindeki kırışların ise, ilgili performans seviyesini sağladığı hesaplar sonucu belirlenmiştir.

*Şekil 8. İncelenen binada performans noktasındaki doğrusal olmayan deformasyonlar (sol: x doğrultusu, sağ: y doğrultusu)*
