## Menderes Masifi'nde Açılmış Açık Ocak Albit Madenindeki Bir Duraysızlığın Nedenlerinin Araştırılması ve Robotic Total Station Cihazı Kullanılarak Yenilme Öncesinde Şev Hareketlerinin İzlenmesi

*Investigation of the Causes of an Instability in an Albite Mine Opened in Menderes Massif and Monitoring Slope Movements Before the Failure Employing Robotic Total Station Equipment*

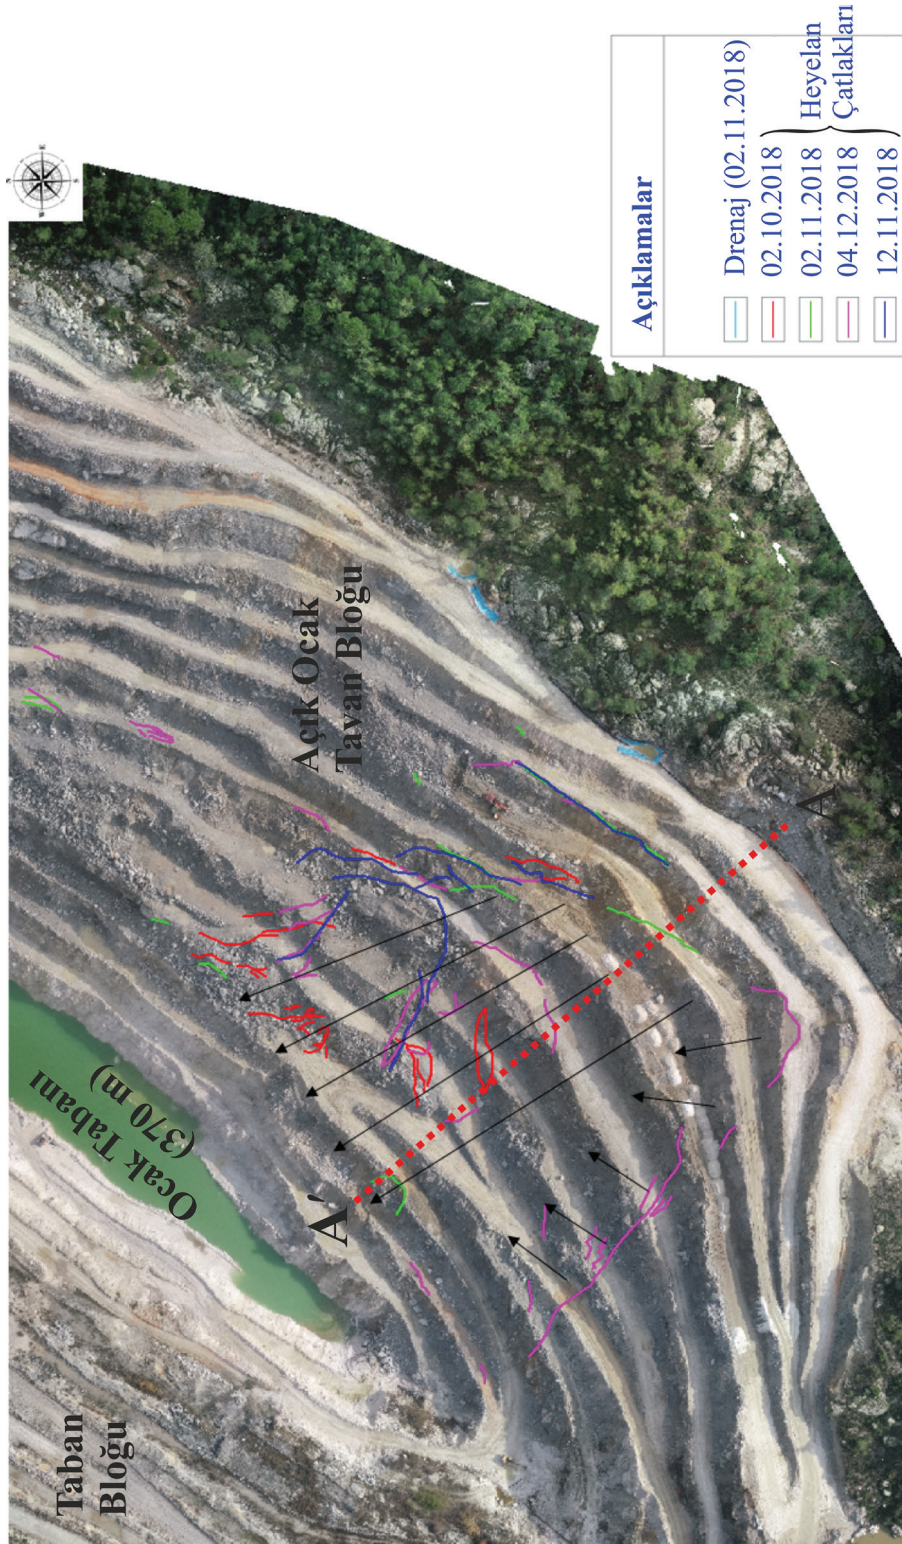
Heyelan olmadan önce, 2018 yılı içinde dört farklı tarihte (02.10.2018, 02.11.2018, 12.11.2018 ve 04.12.2018 tarihlerinde) inceleme alanının insansız hava aracı görüntüleri alınmıştır. İnsansız hava aracıyla alınan hava fotoğrafları ortofotoya dönüştürülmüş ve ortofotolardan NetCad GIS yazılımıyla heyelan kırıklılık haritası elde edilmiştir (Şekil 7). Bu harita üzerinde çatlak gelişimini zamana ve olaylara bağlı olarak takip etmek mümkün olmaktadır. Her insansız hava aracı görüntüsüne ait yüzey kırıkları Şekil 7'deki haritada farklı renklerde takip edilmektedir. 12.11.2018'de büyük heyelan oluşmadan önce, daha küçük boyutlu, öncü bir heyelan meydana gelmiştir (Gerilme çatlakları mavi renklerde görüntülenmiş alan). Küçük heyelan büyük heyelanın doğu kanadında yer almaktadır (Şekil 7). Buna ek olarak, KB'ya kayma eğilimi nedeniyle batı kanadında da KD'ya doğru çekme gerilmelerinin meydana gelmesine neden olmuştur. 30.11.2018'de yer değiştirmeler SMP-016 ve SMP-042'de 1.0 m olarak ölçülmüştür. Öncü, küçük heyelan 12.11.2018 tarihinde meydana geldiğinde, SMP-042'de kümülatif yer değiştirmeler 1.50 m'ye erişmiştir. Bu tarihten 19 gün sonra 30.11.2018'de ise 2.0 m'ye ulaşmıştır. 19 günde 0.50 m'lik kümülatif bileşke yer değiştirmeler gerçekleşmiştir ( $V=26.3$  mm/gün). Yukarıda ölçülen yer değiştirmeler, ana heyelanın batı kanadında KD'ya doğru (ana kayma yönüne doğru) çekmelerin geliştiğini işaret etmektedir. Bu yönün doğruluğunu, kayma sonrasında heyelanın batı kanadında kayma hareketlerinin neden olduğu yerli kayaç yüzeyinde meydana gelen kayma çiziklerinin yönelimi göstermiştir.

Şekil 7. Kaymadan önceki heyelan sahasının kırıklık haritası. Ölçümler dört farklı tarihte alınmıştır.

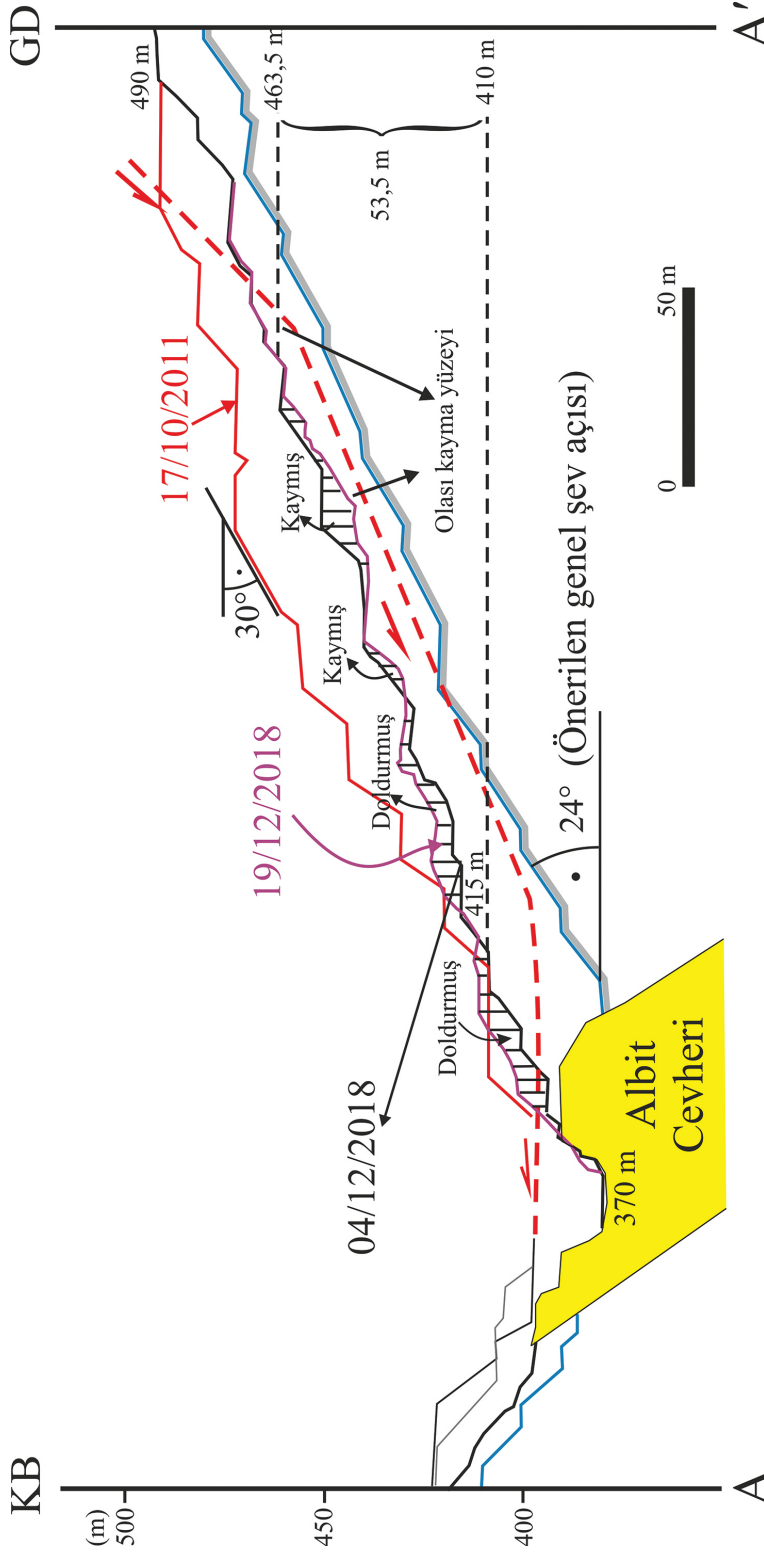
kesim noktaları arasındaki yükseklik farkı ( $h_1-h_2 = 53.5$  m) 53.5 m' dir ve bu değer heyelan etmiş kütlelerin gerçek yüksekliğidir. Çünkü 04.12.2018 öncesindeki topoğrafyaya ait malzemeler gerek inceleme kazıları gerekse de cevher üretimine yönelik dekapajla (overburden removal) alınmıştır. Ekim 2011'de meydana gelen gerilme çatlaklarının yer aldığı şev üst yüzeyi de dikkate alındığında bu yükseklik ( $490-410= 80$  m) 80 m'ye erişmektedir. Stabilité analizleri sonucu önerilen nihai şev açısı (final overall slope angle)  $24^\circ$  dir. Ancak 2011 yılında (17.10.2011-birinci dekapaj çalışması) üretime  $30^\circ$  genel şev açısında başlanmıştır (Şekil 8). Bu durum, şev gerisinde ilk kez gerilme çatlaklarının oluşmasına neden olmuştur. 01.01.2018'de gerçekleştirilen dekapajla (ikinci dekapaj çalışması) genel şev eğimi artırılmış ve şev gerisinde ikinci kez gerilme çatlakları oluşmuştur (Şekil 9). 04.12.2018'de alınan topoğrafik kesitten (üçüncü dekapaj çalışması sonunda) genel şev açısının  $25^\circ$ 'ye eriştiği anlaşılmıştır (Şekil 9). Cevher üretimine yönelik şev topuğunda kazı 14.12.2018'de yapılmış ve genel şev açısı daha da artırılmıştır. Böylece, 415 m kotuyla o günkü ocak tabanı (384 m) arasındaki şev kesiminde ( $H=31$  m) genel şev açısı  $33^\circ$  ye çıkmıştır (Şekil 9). Topukta şev açısının artması, genel şev açısını da arttırarak önerilen sınır değer ( $\alpha = 24^\circ$ ) üzerine çıkmasına neden olmuştur (Şekil 9). Bu durum, 19.12.2018'de meydana gelen ana heyelanı tetiklemiştir ve yoğun yağışlarla birlikte heyelanın oluşum nedenlerinden biri olarak ortaya çıkmıştır.

Şekil 8. 17.10.2011, 01.01.2018, 04.12.2018 ve 19.12.2018 tarihlerinde A – A' hatrı boyunca alınmış topoğrafik kesitlerin çakıştırılması ve olası kayma dairesinin konumu (Maksimum kayma derinliği: 17 m).

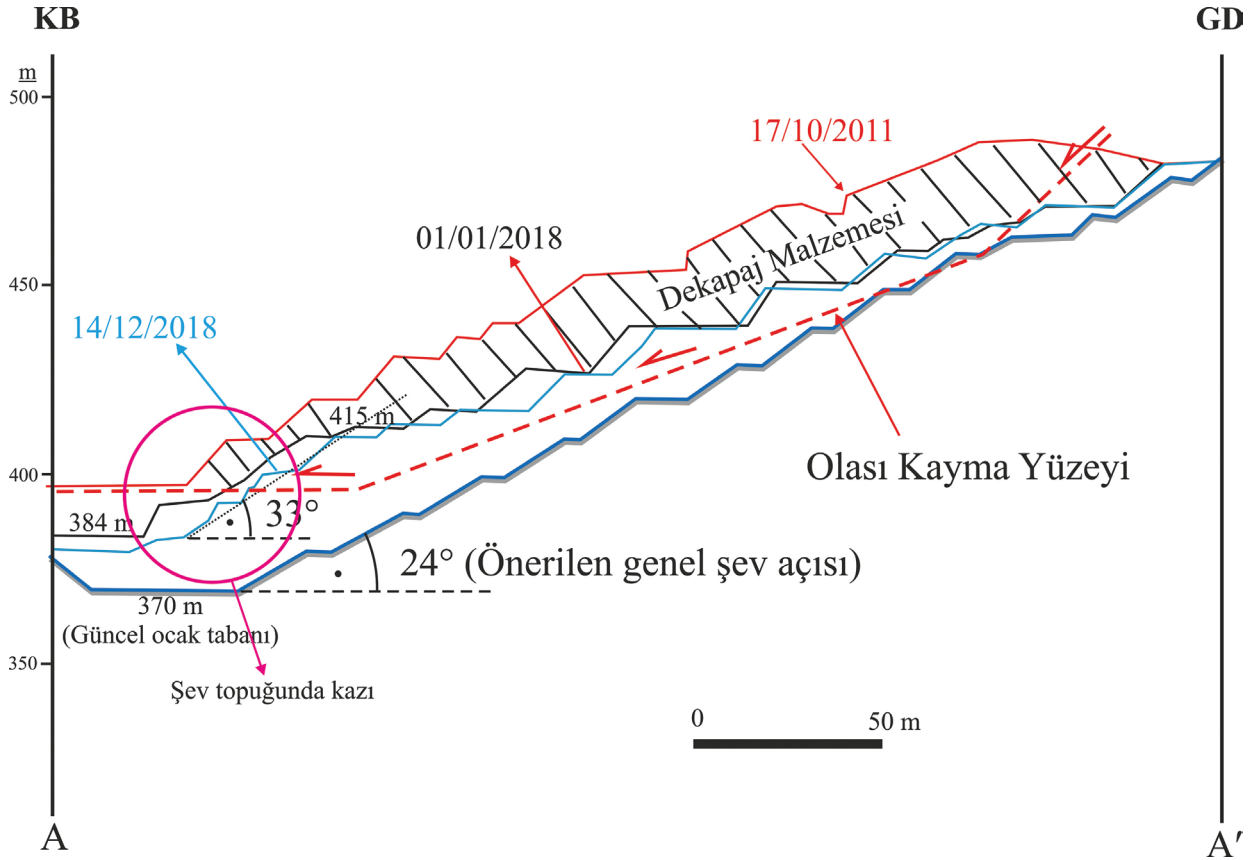
Farklı zamanlarda gerçekleştirilen şev iyileştirme, inceltme kazıları ve su drenajı gibi önlemlerle saha zaman zaman rehabilite edilmiştir (Şekil 8). Ekim 2011'de (17.10.2011, birinci dekapaj çalışması) şev üst yüzeyinde gözlenen gerilme çatlaklarıyla heyelan oluşum süreci başlamış ve farklı dönemlerde iki kez önemli artışlar göstermiştir. 2011'de genel şev açısının  $30^\circ$  olması, gerilme çatlaklarının oluşumunu açıklamaktadır. Burada  $30^\circ$ 'lik genel şev açısı, önerilenden  $6^\circ$  daha yüksektir. 17.10.2011- Birinci dekapaj çalışması, 01.01.2018- İkinci dekapaj çalışması, 04.12.2018- Üçüncü dekapaj çalışması ve 19.12.2018 tarihlerinde A-A' hattı boyunca alınmış topoğrafik kesitlerin çakıştırılması ve olası kayma dairesinin konumu Şekil 8'de verilmiştir. Buna ek olarak, aynı kesitte cevher kütlelerinin ve nihai genel şev açısının ( $\alpha_{overall} = 25^\circ$ ) konumları da gösterilmiştir. Farklı tarihlerde, aynı hat üzerinde (K50B) alınmış topoğrafik kesitlerin çakıştırılması, yapılan dekapaj kazılarının miktarını (dekapaj miktarını) şevin yedi yıllık gelişimini (2011-2018 yılları arası), heyelan sonrasında oluşan genel şevin konumunu ( $\alpha_{overall} = 21^\circ$ ), şev üst kesimlerindeki kayarak hareket eden kütlelerin toplam yer değiştirme miktarını ve daha alt şev kademelerinde doldurduğu yerleri görmeyi mümkün kılmaktadır (Şekil 8). Buna ek olarak, farklı tarihlerde alınmış topoğrafik kesitlerin hem şev üst noktasında ( $h_1 = 463.5$  m) hem de şev tabanındaki ( $h_2 = 410$  m) kesişme noktaları gerçek şev yüksekliğini belirtmektedir (Geri analizlerde bu yükseklik dikkate alınmalıdır). 04.12.2018 (Üçüncü dekapaj çalışması) ve 19.12.2018 tarihlerinde alınan topoğrafik kesitler sırasıyla heyelan öncesindeki en son ve heyelan oluşumu sonrasındaki ilk kesitlerdir. Bu kesitlerin şev üst noktasında ve şev topuğundaki

Şekil 9. 01.01.2018'de yapılan inceltme kazısı ve 04.12.2018'de şev topuğunda üretim amaçlı yapılan dekapaj çalışmaları sonucu şev eğiminin artması.

Özellikle cevher üretimine yönelik şev topuğunda yapılan kazıların genel şev açısını aşmayacak şekilde yapılmasını zorunlu kılmaktadır. Bu nedenle, şev kazılarıyla ilgili uygulamalarda açık ocak mühendislerinin daha duyarlı davranmaları (hassas nivelman ölçümleri yapılarak kazıya başlanmalıdır) gerekmektedir.

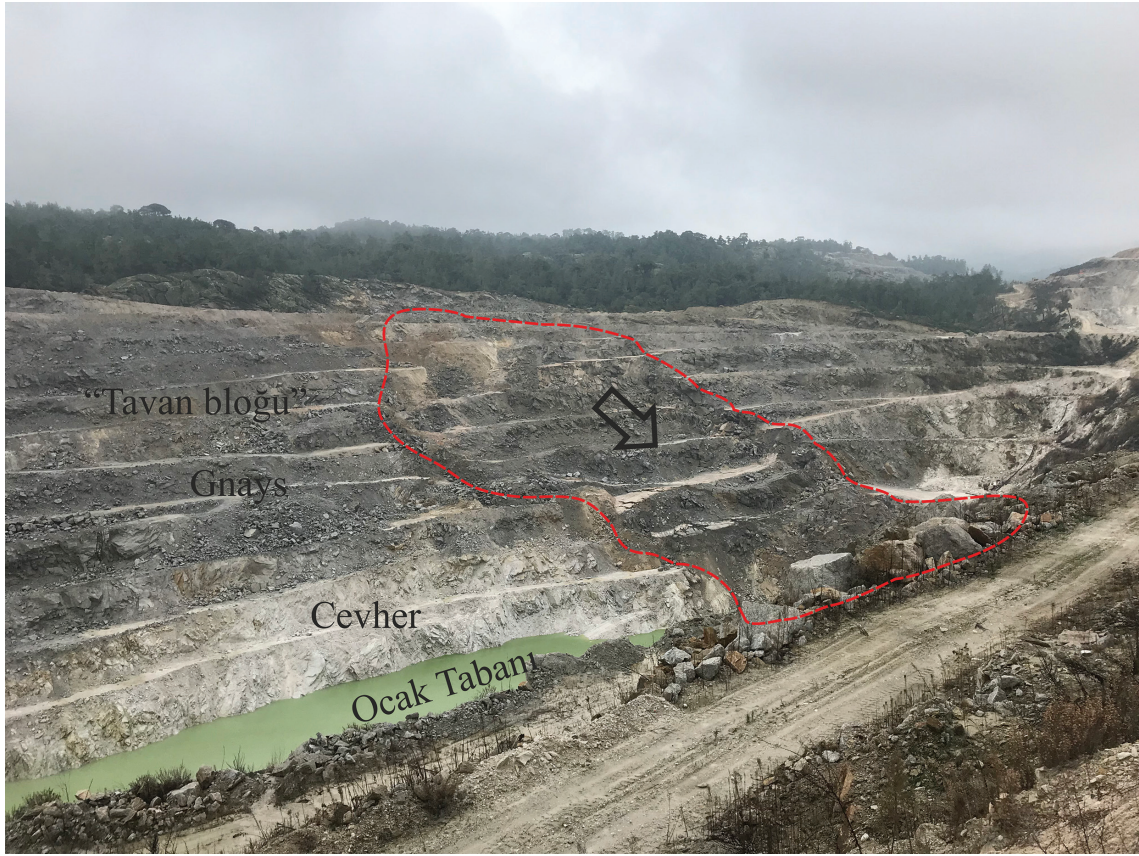
Şekil 11. Kayma yüzeyinin şev topuğunda gnaysı kesmesi (cevheri kıramamıştır).

makaslamaları kapsamaktadır. Kayma dairesinin zayıf kaya kütlesi özelliğindeki gnaysları kestiği, göreceli yüksek dayanıma sahip cevheri kesmeden, dokanaktan ilerlediği belirlenmiştir.

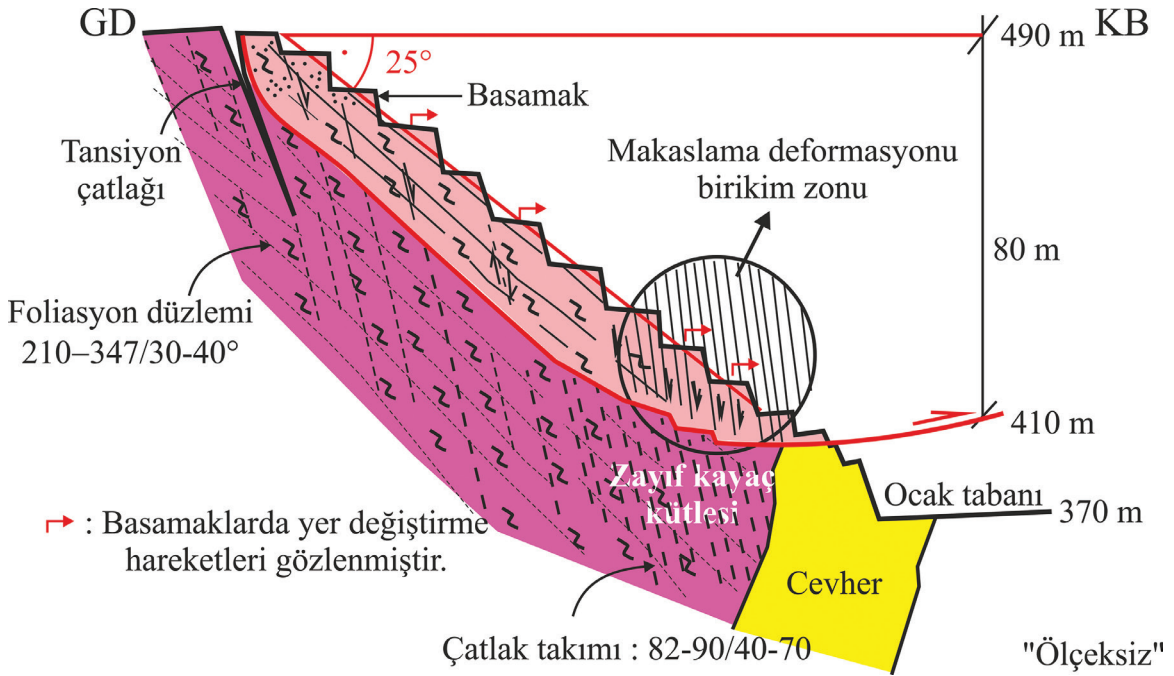
Böylece, gerilme çatlığından itibaren yaklaşık düşey ve daha sonra şev yüzeyine yaklaşık paralel konumlu foliasyon düzlemini takip eden bir yenilme yüzeyi oluşmuştur. Şev topuğuna yakın yerde bu yüzey şev dışına dönerek şevi kesmektedir (Şekil 13). Sonuçta, foliasyon yüzeyleri boyunca kaymayı, şev topuğuna yakın kesimlerde sık çatlaklı kayaç kütlelerinde makaslamaları içeren gerilme çatlaklı ve foliasyon kontrollü bir yenilme yüzeyi oluşmuştur (Şekil 13). Gerek süreksizlikten itibaren gelişmiş gerilme çatlaklı (82–90/40–70) gerekse de foliasyonlar (210–270/26–40) dikkate

alındığında, yenilmenin süreksizlik kontrollü kombine bir hareket olduğu ortaya çıkmaktadır. Bu nedenle, çalışmada, sık çatlaklı kayalarda (belirgin yapısal öğeler bulunmuyorsa) gelişen “eğrisel kayma yüzeyine sahip heyelan” terimi (Rotational shear failure and/or circular failure) kullanılmamıştır. Bu terim yerine, kullanımda rotasyonel ve düzlemsel makaslama yenilmelerini içeren “gerilme çatlaklı, iki düzlemlili kayma yenilmesi” terimi (sliding failure with two planars including rotational shear and plane shear failures) tercih edilmiştir.

Şekil 13. Şev yüzeyine yaklaşık paralel konumdaki foliasyon düzlemlerinin şev topuğuna yakın kesimlerinde çatlaklı yapı oluşturması ve sığ derinlikte foliasyon kontrollü yenilme yüzeyi (Dairesel ve düzlemsel makaslama yenilmeleri).

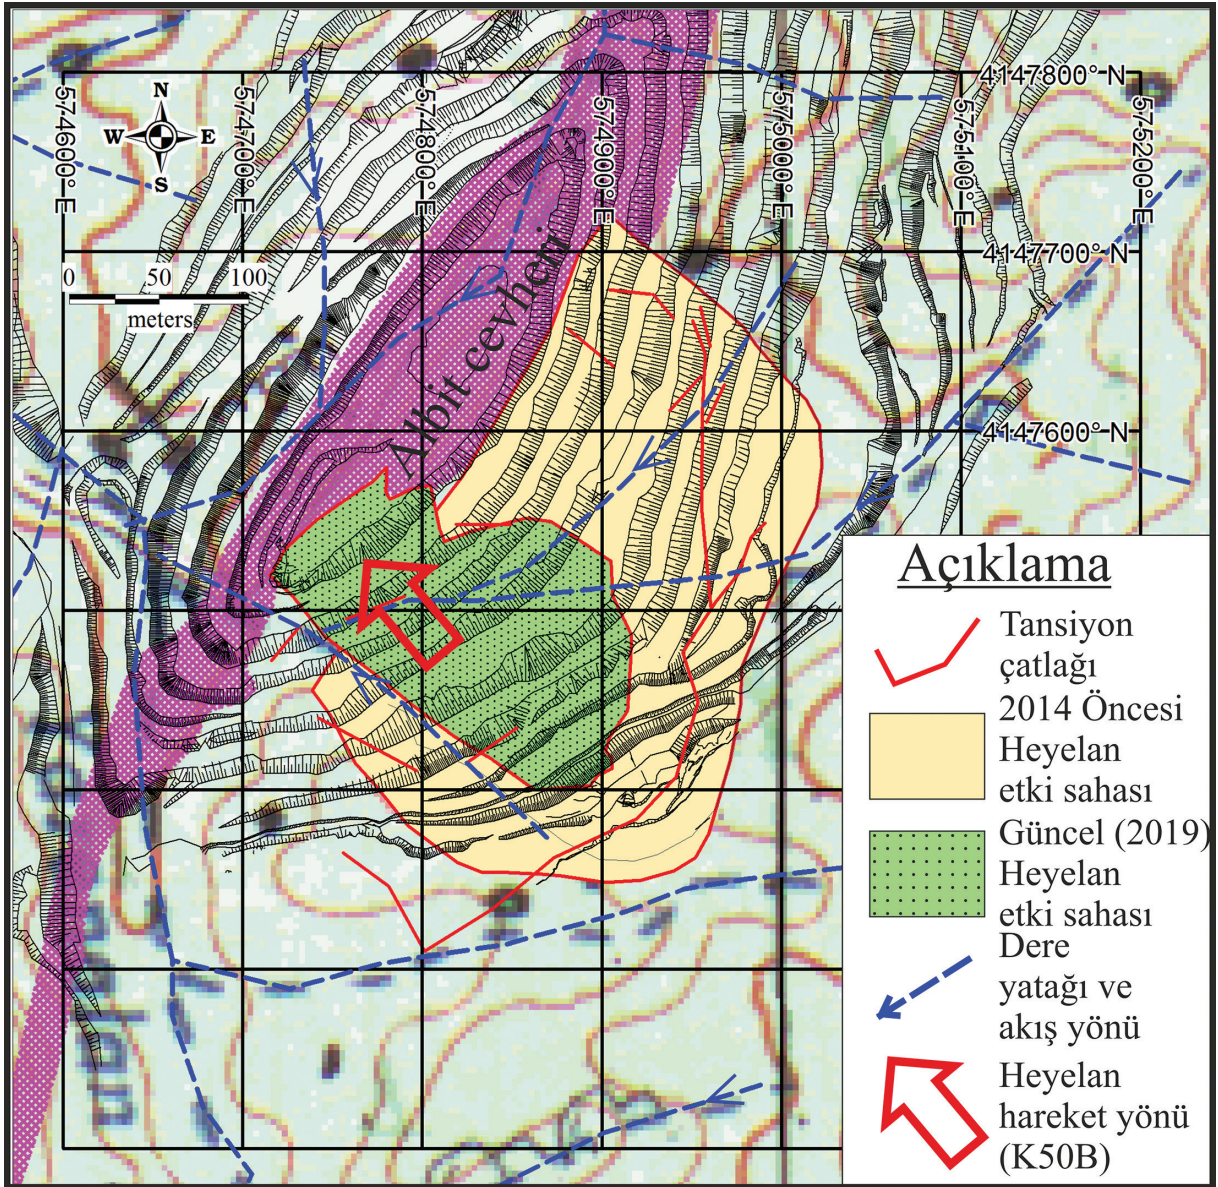
2014 yılında açık ocakta heyelan potansiyeline sahip topoğrafyanın yüzey alanı 62800 m<sup>2</sup>, 19.12.2018'de gerçekleşen heyelanın yüzey alanı ise 21040 m<sup>2</sup> olarak MapInfo Professional 8.0 (2000) yazılımı kullanılarak ölçülmüştür. Bu alanların konumları ve koordinatları Şekil 14'te sunulmuştur. 2014 ile 2018 yılları arasında şev kazısıyla 41760 m<sup>2</sup> lik alan cevher üretimine yönelik olarak alınmıştır. Heyelanın yüzey alanı 2014'te öngörülen potansiyel heyelan sahasının üçte biri kadardır. Bunun nedeni, 01.01.2018 ve 04.12.2018 tarihlerinde gerçekleştirilen ikinci ve üçüncü dekapaj çalışmaları ve şev yüksekliğini azaltmaya yönelik inceleme kazılarıdır.

Potansiyel heyelan alanı, K-G yönünde şev kademelerine paralel uzanmış bir görüntü vermiştir (Şekil 14). Alanın tamamı eski dere yataklarının denetimi altındadır. 19.12.2018'deki heyelanın nedenlerinden biri olan ana dere, heyelanın kayma yönünde (K50B) bir uzanımına sahiptir ve heyelanın GB kanadını oluşturmuştur. Ana derenin kollarından biri şev kademelerine paralel uzanırken diğeri, kademeleri dar açı yapacak şekilde kesmektedir. Bu veriler, 2014'deki açık ocakta yan yana iki adet potansiyel sahanın varlığına işaret etmektedir. Biri ana derenin akış yönünde diğeri ise, ana dereyi besleyen iki kolun denetimindedir.

Şekil 14. Potansiyel ve gerçek heyelan sahalarının yüzey alanlarının karşılaştırılması.

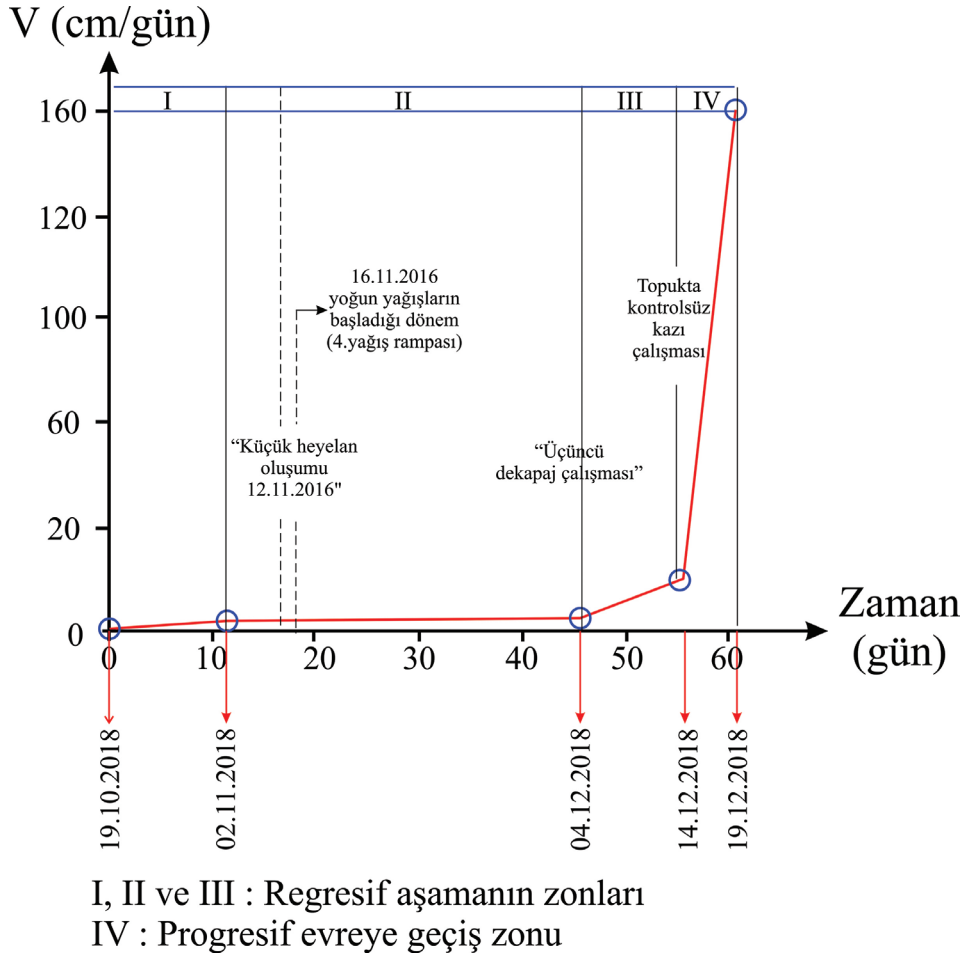
tarihten itibaren ivmelenerek artmıştır (Şekil 15). Şevdeki önemli deformasyonlar 14.12.2018 tarihindeki kontrolsüz topuk kazısıyla başlamış ve o tarihten itibaren şev hareketleri progresif yenilme durumunu yansıtmıştır (Şekil 15).

Herhangi bir açık ocakta yer alan bir şevdeki koşullar başlangıçta regresif durumu yansıtırken daha sonra progresif aşamaya geçebilir. Doğal olarak, progresif duruma geçmek için sabit hızla sürekli durum devam ederken kayda değer bir yer değiştirme hareketinin gerçekleşmesi gerekmektedir. Şevde kayda değer yer değiştirme hareketi 14.12.2018'de cevher üretimine yönelik topukta gerçekleştirilen kontrolsüz kazı ile başlamıştır. Böylece, şev eğimi artmıştır. Buna ek olarak, 17.11.2018 itibarıyla yılın en yağışlı dönemi başlamıştır (Dördüncü yağış rampası). Üçüncü dekapaj çalışmasıyla (04.12.2018) 14.12.2018 (topuk kazısının yapıldığı gün) tarihleri arasında toplam bileşke hareket miktarı 100 cm artmıştır ve hareketin hızı 10 cm/gün olarak belirlenmiştir. 14.12.2018 tarihinden sonraki beş günlük zaman aralığında SMP-060 noktasında hareketin hızı 160 cm/gün olarak elde edilmiştir (Şekil 15).

Şekil 15. Şev hareket hızı ve zaman arasındaki ilişki (14.12.2018'den önce şev deformasyonları sabit hızda ilerlemiştir ve daha sonra kayan kütle ivmelenmiş veya aktive olmuştur).

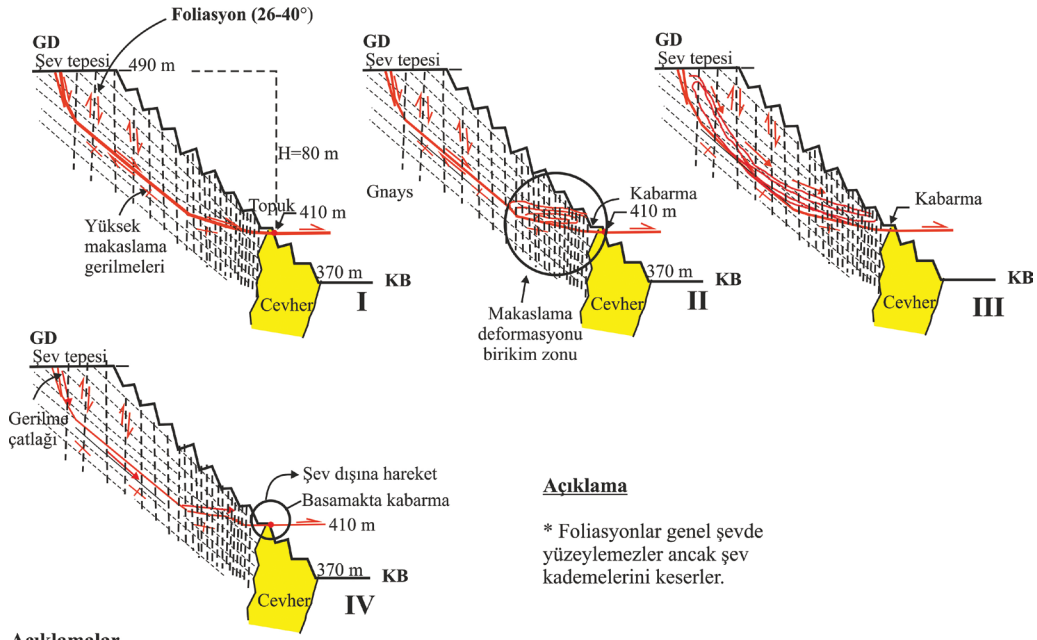
Foliasyon düzlemleriyle çatlakların yaklaşık birbirine dik olması şevdeki blok oluşumunu sağlamaktadır (Şekil 16). Foliasyonların genel şev yüzeyine yaklaşık paralel olması, genel şev kaymasının meydana gelmesini kinematik olarak mümkün kılmaz ( $\alpha_{foliasyon} \geq \alpha_{overall}$ ). Diğer taraftan, madencilik faaliyetleri nedeniyle (topukta yapılan hafriyat sebebiyle) oluşan gerilme artışları, şev tepesinden (gerilme çatlakları oluşumu) şev topuğuna (kabarma meydana gelmesiyle) transfer olur. Bu transferin sağlanmasında foliasyonlar etkin rol oynar. Sonuçta; şev topuğunda yer alan kayaç kütlesi daha kırıklı/sık çatlaklı hale gelir ve topukta makaslama yer değiştirmelerinin meydana gelme eğilimini artırır.

Şekil 16. Heyelanın öncesinde açık ocak albit madeninde oluşan şev deformasyonlarının aşamaları.
