# EMİNÖNÜ ÇUHACI HAN'IN TARİHSEL VE MİMARİ İRDELEMESİ, KORUMA SORUNLARI VE ÇÖZÜM ÖNERİLERİ

## HISTORICAL AND ARCHITECTURAL INVESTIGATION, CONSERVATION PROBLEMS AND SOLUTION PROPOSALS OF EMİNÖNÜ ÇUHACI HAN

Sezgi GİRAY KÜÇÜK\*

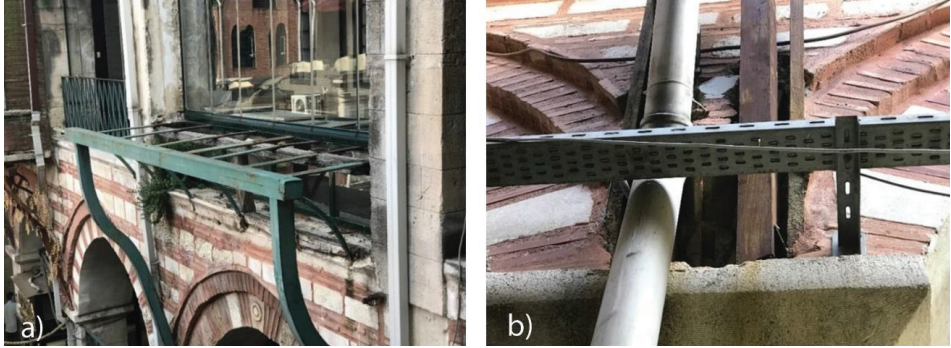
Yapının beden duvarı üzerinde kullanıcıların ihtiyaçları doğrultusunda ilave edilmiş niteliksiz klima, alarm kutuları ve tabelalar gibi tarihi yapının cephe düzenini bozan elemanlar yer almaktadır (Görsel 10). Ayrıca, kabloların bir arada durması için metal ve plastik hatlar (kablo kanalları) yapılmıştır. Metal hat, kemerlerin gergi demirlerinin üzerine bindirildiğinden özgün cephe düzenini bozmasının yanında strüktürel açıdan da olumsuz sonuçlar doğurmaktadır (Görsel 15).

**Görsel 15. a)** Payanda inşası için oluşturulan taşıyıcı sistem. **b)** Payandanın bastığı bölgede duvar örgüsünün eksilmesi.

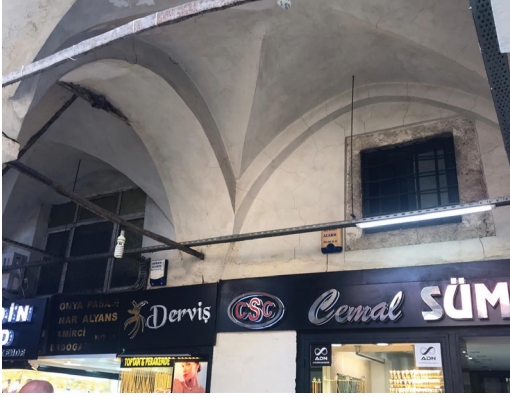
Çuhacı Han'ın bazı bölümlerinde geniş açıklık elde etmek için pencerelerin özgün form ve malzemeleri hiçe sayılmış, söveli ve boyuna dikdörtgen pencereler, sövesiz ve yatay dikdörtgen pencerelere çevrilmiş ve plastik doğramalar kullanılmıştır (Görsel 16). Bunun yanında, zemin kaplama malzemelerinin gelişigüzel çeşitliliği dikkati çekmektedir. Hanın giriş koridorunun avlu ile birleştiği yerde, mevcut zemin kaplama taşından boyut ve malzeme anlamında farklılaşan seramik malzeme kullanılmıştır (Görsel 17). Yakınında ise bej mermer zemin kaplaması bir hat halinde sökülüş, yerine çimento doldurulmuştur. Ayrıca, bazı dükkân girişlerinin önleri, mevcut zemin kaplamasından farklı tipte bir mermer çeşidiyle kaplanmış olup bu durumlar, zeminin bütünlüğünü bozmaktadır (Görsel 17).

Görsel 16. Muhdes pencere ile sağda söveli özgün pencere.

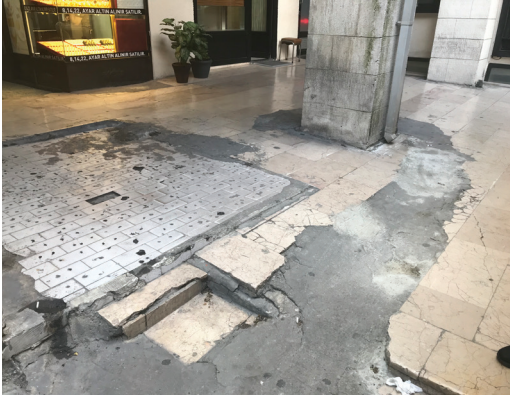
Görsel 17. Çuhacı Han'daki farklı zemin kaplamaları.

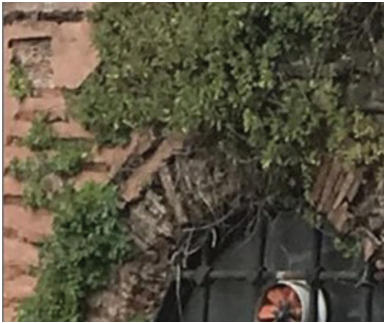
Görsel 18.

Yapının özgün harcı olan horasan harcına benzetilmeye çalışılmış çimento esaslı harç kullanımı.

Niteliksiz onarımlara bir diğer örnek de restorasyon sürecinde zemin kat revaklarına kaplanan imitasyon taşlardır. Benli'nin<sup>39</sup> tespitine göre, bu kaplamalar sebebiyle yapıda özgün malzeme ve boyutlarına ulaşılamamaktadır. Bunun yanında revağa yapılan eklerin bazılarında, çimento esaslı harç malzemesinin kullanıldığı düşünülmektedir. Harca kırmızı renk katılarak horasan harcına benzetilme çabalarına, son dönem restorasyon çalışmalarında çok sık rastlanmaktadır<sup>40</sup>. Horasan harcı, iç yapısı gereği, içerisinde tuğla kırıkları, kırıntı, kireç, kum ve bazı diğer katkıları ihtiva eder ve bağlanan malzemenin tahrip olması durumunda, her ne kadar harç içerisinde yumurta beyazı gibi aderansı artırıcı maddeler bulunsun da çimentoya kıyasla daha çabuk dağılır. Ancak çimento, iç yapısı gereği bağlanan malzeme ortadan kalksa da uzun süre kendi içinde bütünlüğünü koruyabilir. Revak cephesindeki eklerde görüldüğü üzere, duvar örgüsündeki tuğlalar aşınmış olsa da örgü malzemesi arasındaki dolguyu oluşturan derz harcının şekli ve bütünlüğü bozulmamış, harç kalıp halinde kalmıştır (Görsel 18).

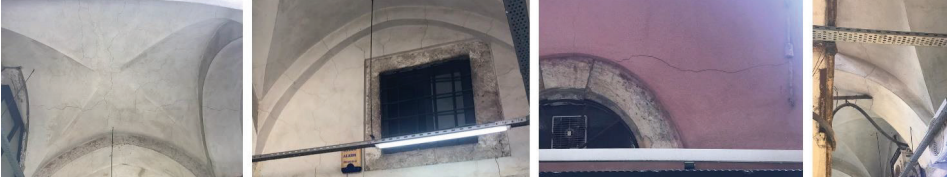
Çuhacı Han'da tespit edilen çatlaklar tonoz, kemer, duvar gibi taşıyıcı öğelerin üzerinde olup bu öğeler günümüzde sıvalıdır. Sıva üzerindeki izlerin takibiyle zaman zaman çatlakların yeri hakkında yorum yapılabilir de bu her zaman olamaz ve kesin sonuç alınamaz. Zemin katta kuzey duvarı üzerindeki sıvada görülen çatlakların, kemerin taşları hizasında olduğu dikkati çekmektedir. Bu çatlakların, farklı iki malzemenin farklı hareketleri sebebiyle oluştuğu yorumu yapılabilir (Görsel 19). Ancak buna kıyasla daha derin olan döşeme ve kirişlerdeki çatlakların tehlike boyutu, derinliği ve konumu, yalnız sıva söküldükten sonra net olarak anlaşılabilir. Çatlaklar sıvalarda yer aldığından, sıvaların sökülerek yapı üzerinde çatlağın olup olmadığı, varsa konumları, boyutları, derinliği, yönü incelenmelidir. Eğer çatlaklar 0.2 mm'den küçük ise çatlakların onarımına ihtiyaç yoktur. 0.3 mm'den büyük 3 mm'den küçük çatlakların onarımı için epoksi harcı kullanılabilir<sup>48</sup>. Çatlak eğer 3 mm'den büyük ise grout enjeksiyonu da uygulanabilir; ama çatlaklar 10 mm'den büyükse veya duvarı oluşturan taş ya da tuğlalar düşmüşse, daha geniş bir uygulama gerekecektir. Uygulanacak metod bir çeşit duvar güçlendirme yöntemi olarak tanımlanabilir<sup>49</sup>.

Görsel 19. Tonoz, kemer ve duvar üzerinde görülen çatlaklar.

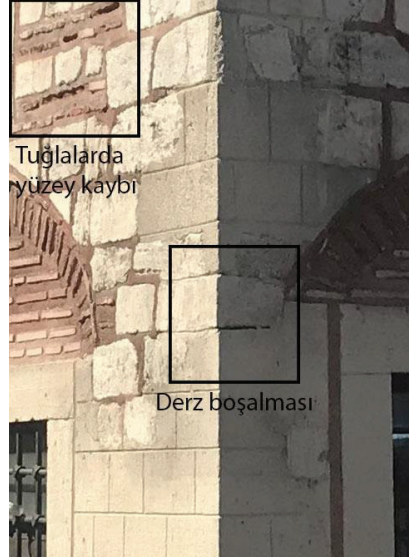
Görsel 20. Nur-u Osmaniye Camisi'ne bakan güney ve doğu cephelerinin kesişim noktasında görülen derz boşalması ve güney cephesindeki tuğlalarda yüzey kaybı.

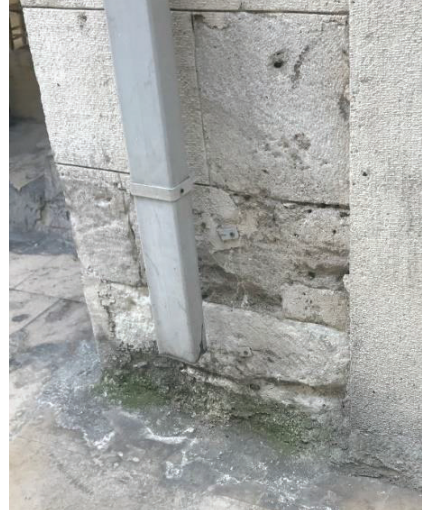
Malzemelerin iç yapısına ve/veya dış etkilere bağlı olarak yüzey kayıpları oluşur. Bunlar yüzeyden uzaklaşan parçanın derinliğine bağlı olarak derecelendirilebilirler. Özellikle su ve nemin fazla olduğu yerlerde, rüzgârın da etkisiyle ıslanma kuruma döngüleri oluşur ve zaman içinde yüzey önce pürüzlü hale gelir, sonra mekanik olarak zayıflar ve tekrar suyun etkisiyle çözülmeye başlar. Yüzeyden etkileyen su taşın yüzeyinden iç kısımlarına doğru nüfuz ederek kılcal boşlukları doldurur. Tam doyuma ulaşan kılcal boşluklar, içeriden basınç etkisiyle mekanik olarak zayıflamış yüzeyi iterek düşmesine sebep olur. Böylece taşın yüzeyi ana kütlede ayrılır ve yüzey kaybı oluşur. Çuhacı Han'ın revak cephesindeki taşıyıcı ayaklarında yüzey kayıpları görülmektedir (Görsel 21).

**Görsel 21.** Duvar üzerindeki taşlarda yüzey kaybı ve zeminde görülen yosun oluşumu ile tuz kristallenmesi.

Yüzey kaybı görülen taşlarda, öncelikle bu bozulmaya yol açan su emilimlerinin kaynağının kesilmesi gereklidir. Bozulmanın oluştuğu bölgeler incelendiğinde çörtlenlerin uzantısı olan su borularının bitiminde olduğu tespit edilmiştir. Bu boruların kaldırılarak, oluşturulacak bir drenaj sistemiyle su sorunun çözülmesi veya zemin suyunun yapı elemanlarına ulaşmasını engelleyecek zemin suyu drenaj çözümleri uygulanması önerilebilir. Bozulma oluşan bölgelerde ise çeşitli sağlamlaştırma yöntemleri uygulanabilir. Sağlamlaştırıcı olarak kullanılacak madde, taş yüzeyine fırça ile sürülerek, püskürtülerek veya emprenye edilerek uygulanabilir. Burada dikkat edilmesi gereken, sağlamlaştırıcı maddenin taş malzeme ile kimyasal tepkimeye neden olmayacağından, taşın mekanik ve fiziksel özelliklerini olumsuz etkilemeyeceğinden, malzemeye tamamen uyumlu olduğundan emin olmaktır.

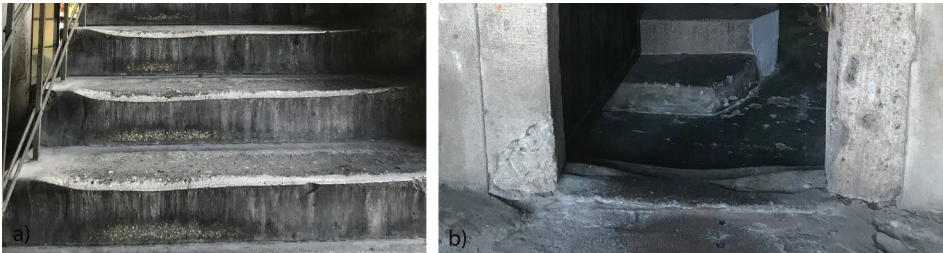
Uzun süre sürtünme etkisine maruz kalan yapı elemanlarında görülen bir bozulma türüdür. Sürtünmeden etkilenen eleman yüzeyinde deformasyon, kenarlarda yumuşama/yuvarlaklaşma ve elemanın kesitinde incelme meydana gelir. Tarihi yapıların yoğun ve sürekli insan hareketinin olduğu eşiklerinde ya da avlu döşemelerinde yaygın olarak görülür<sup>50</sup>. Çuhacı Han'ın batı revakındaki dökme mozaik merdivenlerinin, insanların hareketlerine bağlı olarak aşındığı görülmektedir. Merdivenlerin sol kısmı ana girişe yakın olduğundan daha çok aşınmıştır. Sağ kısmın ise karşısında dükkân olup rahat kullanıma olanak vermediğinden bu kısım diğer tarafa kıyasla daha az aşınmıştır (Görsel 22a). Üst kattaki dükkânların giriş kapısının eşiklerinde de aşınma görülmektedir (Görsel 22b).

**Görsel 22.** a) Batı revaktaki dökme mozaik merdivende görülen aşınma. b) Üst kattaki dükkânın eşiklerinde görülen aşınma.

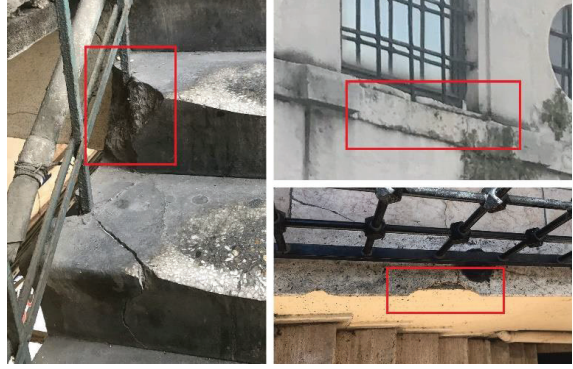
Parça kopması, malzeme bütününde oluşan eksilmelerdir. Fiziksel bir etki ya da kırılmaya bağlı olarak da gerçekleşebilir. Ama daha çok, malzemeye nüfuz eden nem ve çözünabilir tuzların, atmosferdeki ısı değişimleri nedeniyle donma veya çözünmeye bağlı hacim genişlemesi sonucu oluşur. Bu tahribat, zamanla yüzeyden parça kopmasına sebep olur. Parça kopmalarının bir başka sebebi de yapıda kullanılan kapı, lokma parmaklık, cephedeki kılıçlar, gergi demirleri gibi dövme ve dökme demir malzemelerin su ve hava koşulları sebebiyle korozyona uğrayıp hacim artışına sebep olmasıdır. Bunun yanında, bitki oluşumları da parça kopmalarına sebep olmaktadır. Çuhacı Han'da avluya bakan üst kat cephelerinde, zemin kattaki merdivenin basamaklarında tırabzanların bağlantı noktalarında, parapet duvarlarında parça kopmaları görülmektedir (Görsel 23).

Görsel 23. Çuhacı Han'da görülen parça kopmaları.

Parça kopması görülen yerlerde, özgün malzemeye uygun bir harç kompozisyonu oluşturularak, kopan parçaların tamamlanması yoluyla onarım sağlanabilir. Söz konusu harç, malzeme laboratuvarında yapılan analizler sonucu belirlenen, özgün malzemeye uyumlu bir içeriğe sahip olmalıdır.

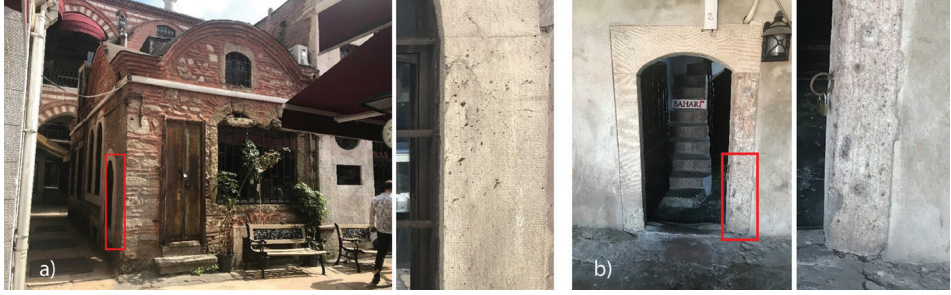
**Görsel 24. a)** Orta avludaki bir yapının pencere sövesi üzerinde. **b)** üst kat revakındaki bir dükkânın kapı sövesi üzerinde görülen çukurlaşma.

Taşlar üzerinde görülen nokta benzeri milimetrik veya milimetrik altı sığ boşlukların oluşumu, çukurlaşma olarak tanımlanır. Çukurlar genellikle silindirik veya konik bir şekle sahiptir ve birbirine bağlı değildir<sup>51</sup>. Taşın yapısı ve atmosferik etkilerin çukurlaşma üzerinde etkisi vardır. Çuhacı Han'ın avlusundaki yapılardan birinin pencere sövesinde ve üst kattaki dükkanlardan birinin kapı sövesinde çukurlaşma ve parça kopmaları görülmektedir (Görsel 24). Çukurlaşma/oyuklanma sorunu tespit edilen taşlarda da parça kopması görülen taşlarda yapıldığı gibi uygun harç ile onarım yapılmalıdır.

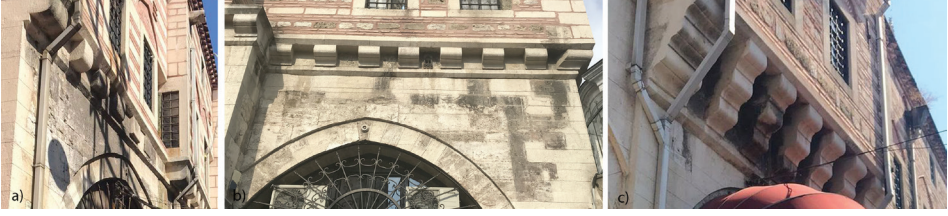
Görsel 25. a) Siyah tabaka oluşumunun tespit edildiği güney cephe (a), batı cephe (b, c).

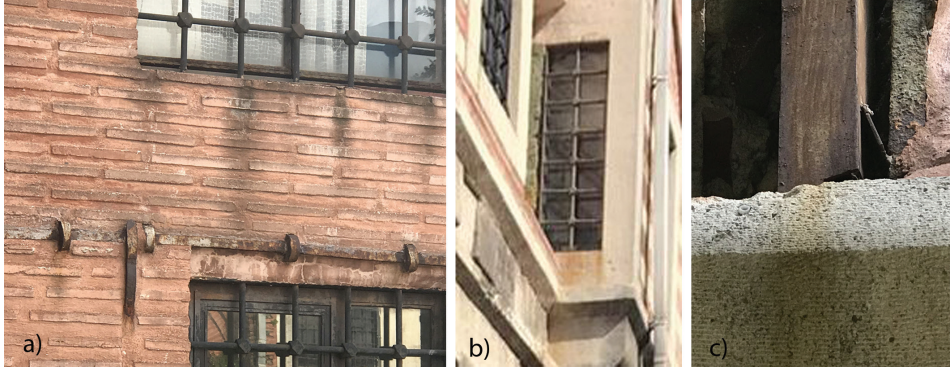
Lekelenme, çeşitli dış faktörler sebebiyle yapı malzemesinin üzerinde görülen renk değişiklikleridir. Genellikle korozyon sebebiyle olur. Korozyon, metal malzemelerin yüzeyden başlayan ve malzeme derinliklerine doğru kimyasal ve elektrokimyasal bir reaksiyonla etki oluşturarak değişikliğe uğraması veya aşınması olayıdır<sup>54</sup>. Metaller korozyona uğradıklarında, üzerinde buldukları yerde görsel kirlilik oluştururlar. Demirin yüzeyinde oksitlenme sonucu oluşan tabakaya pas denmektedir. Taşların çevresindeki demir elemanlarda oluşan korozyon, yıkanma ile yüzeyler üzerinden akarak lekeler meydana getirir. Genellikle demir pencerelerin ve parmaklıkların çevresindeki sövelerde ya da sütun başlığı ve kaidelerinde kullanılan demir elemanlar nedeniyle sütunlarda görülür. Lekeler, kahverengi- kırmızı arasında değişen çeşitli renklerde olabilirler<sup>55</sup>. Çuhacı Han'da avlu ve revak cephelerinde paslanmış lokma parmaklıklardan, kılıçlardan ve payandalardan yağmur etkisiyle akan pas tabakasının, altındaki taşlarda kahverengi lekelerin oluşumuna sebep olduğu görülmektedir (Görsel 26).

**Görsel 26.** a) Üst kattaki revakın doldurulmasıyla elde edilmiş cephede pas lekeleri. b) Güney cephede lokma parmaklıklar sebebiyle pas lekeleri. c) Avlu cephesinde paslanmış payandalar ve altındaki taşa lekelenme

Korozyon etkisiyle lekelenme görülen yüzeylerde öncelikle bu sorunun kaynağı ortadan kaldırılmalıdır. Korozyona uğramış demir elemanların paslarının kimyasallarla temizlenerek paslanmaya karşı üretilmiş solüsyonlar sürülmesi, demir malzemelerin daha uzun ömürlü olmalarına sebep olacaktır. Bundan sonra taşta oluşmuş mevcut lekeler, çeşitli taş temizleme teknikleriyle ortadan kaldırılabilir. Bunlar kimyasal veya mekanik temizlik olabilir. Mekanik temizlikte kontrollü kumlama yöntemi ile düşük basınç altında kum, fındık kabuğu gibi çeşitli partiküller taşın yüzeyine püskürtülerek uygulanabilir.

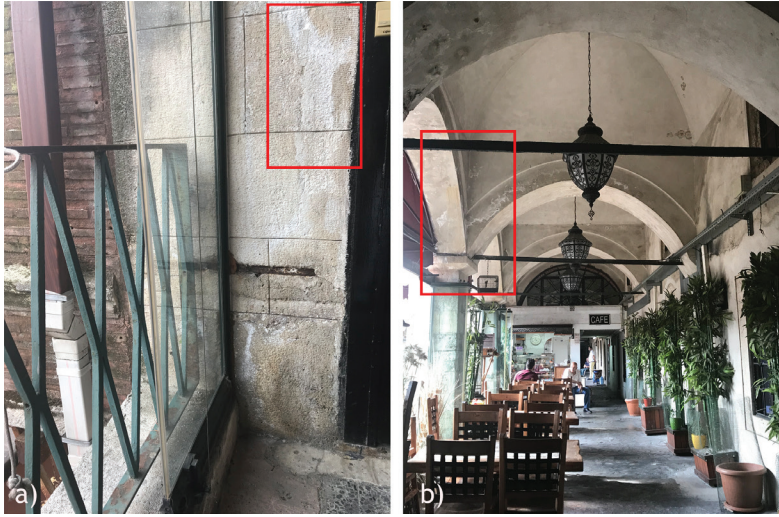
**Görsel 27.**

a) Küfeki taşında çiçeklenme.

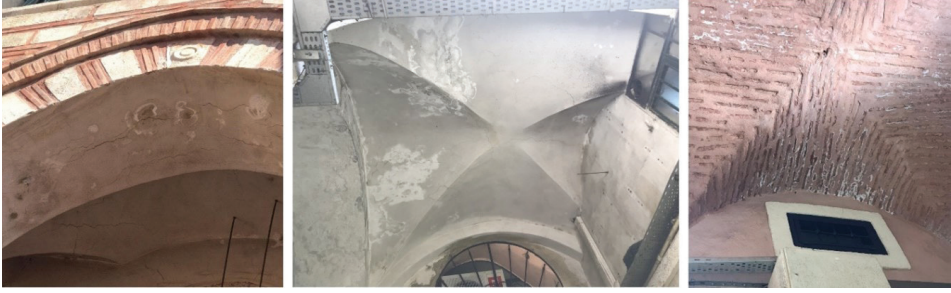
Çiçeklenme, Çuhacı Han'ın üst katında kemer ve tonoz sıvalarında görülmektedir (Görsel 28). Bu durum bu bölgelerde yoğun bir tuz kaynağı olan çimentonun kullanılmış

**Görsel 28.** Kemer ve tonoz örgüleri veya sıvaları üzerinde çiçeklenme.

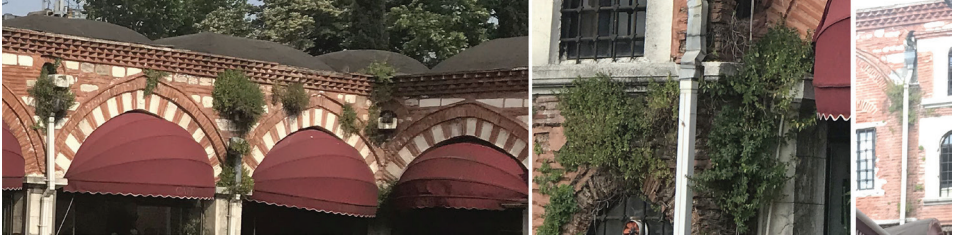
**Görsel 29.** Revak cephelerinde bitki oluşumu.

Bitki oluşumunun görüldüğü cephe ve çatılarda öncelikle sorunun kaynağı olarak hasarlı plastik su borularının onarılması, çatılarda görülen bitki oluşumu için drenaj önlemlerinin alınması ve kurşun kaplamaların onarılması gerekmektedir. Mevcut bitkiler önce mekanik yöntemlerle, köklerinin derinlere uzanmış olması durumunda ise bunun için üretilmiş herbisitlerle temizlenmelidir. Bu süreçte uygulamayı yapan kişilerin sağlıkları için gerekli önlemlerin alınması önem taşımaktadır. Sorunun çözümünde ikinci önemli aşama, bu bitkilerin yetişmesine imkân sağlayan derz ve örgü boşluklarının dolgu ve örgü tamamlamalarıyla dolgulanması ve oluşumun önüne geçilmesidir.

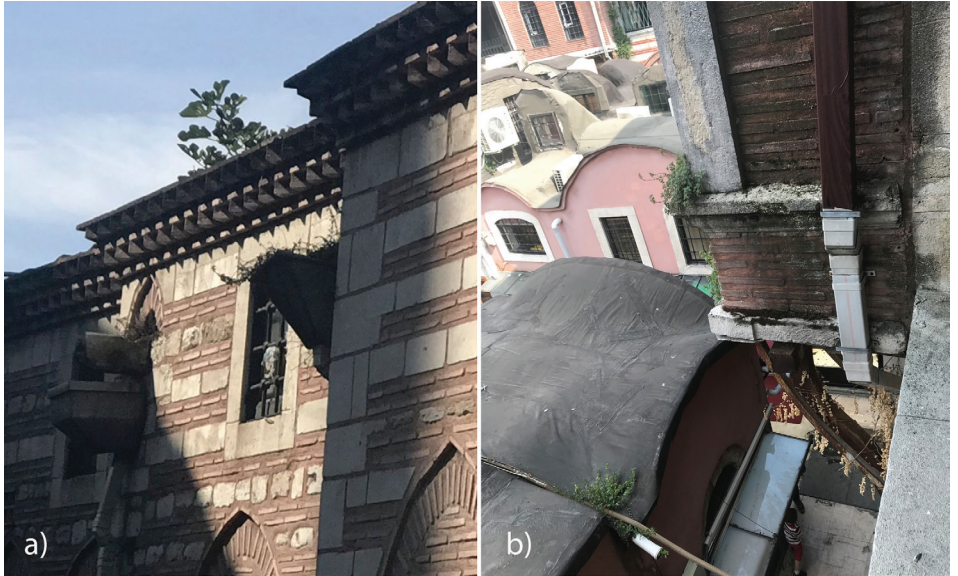
Duvar örgüsündeki boşalmaların da bu durum üzerinde etkisi vardır. Bunun yanında, orta avludaki bitişik nizamlı yapıların farklı kotlardaki çatıları arasında (Görsel 30), hanın çatısında ve yatay silmeler üzerinde de suyun yapıdan uzaklaştırılması zor olduğundan bitki oluşumu görülmektedir.

**Görsel 30.** Çatıda bitki (incir ağacı) oluşumu.

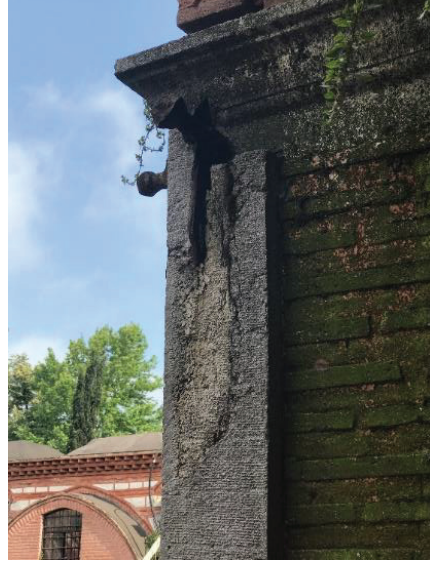
Yosunlar, santimetrik boyutta küçük, yumuşak ve yeşil bitkisel organizmalardır. Genellikle taş yüzeyinde açık boşluklarda, çatlaklarda, sürekli ıslak olan veya sık sık ıslanan duvar yüzeyi veya derzleri gibi yerlerde ve genellikle gölgede kalmış bölümlerde görülür<sup>59</sup>. Yosunlar, zamanla taş yüzeyinde çukurlaşmalara ve çatlaklara neden olurlar. Taş yüzeyinde rizoidler geliştirerek salgıladığı asidik enzimlerle taşı ayrıştırır ve böylece taş yüzeyi ile kendi gövdesi arasında ince bir toprak tabakası oluştururlar<sup>60</sup>. Çuhacı Han'da cepheyi yalayarak çatıdan zemine inen su, hava sirkülasyonunun diğer cephelere kıyasla daha az olduğu, cumbaların yan cepheleri gibi kuytuda ve sürekli nemli kalan bölgelerde yosun oluşumu görülmektedir (Görsel 31).

**Görsel 31.** Cumbanın yanındaki duvarda yosun oluşumu.

Yosun oluşumunun giderilmesi için yine uygun biosidler tercih edilmelidir. Ancak biosidlerin etkisinin makul sürede kalıcı olması, taş yüzeyiyle tepkimeye girmemeleri ve taşın rengini değiştirmemeleri, etkin olmadan yağmur suyuyla yıkanmamaları, ultraviyole ve oksidasyonla bozulmamaları ve çevre sağlığı açısından sakıncalı olmamaları beklenmektedir. Uygulamadan sonra etki sağlandığında yüzeyin yıkanarak kimyasaldan arındırılması gereklidir. Mikrobiyolojik oluşumlardan temizlenen yüzeylerin suyla temaslarından korunması gerekmektedir. Gerekli şartlar sağlanmazsa bu oluşumların tekrarlaması kaçınılmaz olacaktır.
