İzmit Tarihi Yeni Hamam Restorasyon Projesi: Yapısal Değerlendirme

Bu çalışmada Kocaeli, İzmit, Hacıhasan Mahallesi, 396 Ada, 3 Parselde bulunan, 18. yy.'da inşa edilmiş Yeni Hamamın restorasyon projesi kapsamında yapısal davranışı ele alınmıştır. Yapı mimari koruma ve geçirmiş olduğu müdahaleler açısından önemli bir örnektir. Yapının uzun süre işlevsiz kalması, 90'lı yıllarda bitişigine inşa edilen betonarme yapının hamama etkisi, 1999 yılında deprem geçirmiş olmasından dolayı hasarlı ve atıl olan hamam yapısının yeniden kullanımı için 2016 yılında restorasyon çalışması başlamıştır. 2018 yılında tamamlanan restorasyon çalışması için rölöve, restitüsyon ve restorasyon projeleri Bozdağ Mimarlık tarafından hazırlanmıştır. Kocaeli Üniversitesi Mimarlık ve Tasarım Fakültesi Mimarlık Bölümü Restorasyon Anabilim Dalından hamamın yapısal davranışının değerlendirilmesi üzerine destek istenmiştir². Yeni Hamam Cepheleri için termal kamera görüntüleme testi Schmidt beton test çekici sonuçları ve SAP2000 simülasyon programı kullanılarak oluşturulan analitik model ile analiz sonuçları oluşturulmuştur. Yapının restorasyon öncesi durumunu yansıtan sayısal model, analiz süreci, sonuçları ile rest

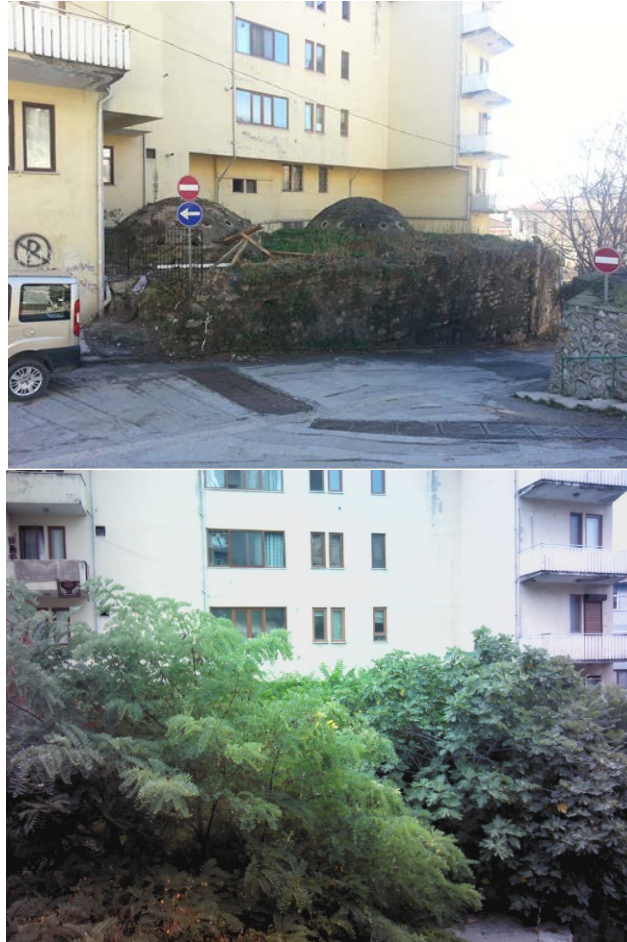
Şekil 2: Yeni Hamam kuzey cephesi. Şubat ve Ağustos 2015 yılı durumu (Kaynak: Emre Kishalı arşivi)

kemerlerdeki kadar derin olmasa da yapısal çatlaklar tespit edilmiştir. Sıcaklık mekânının doğu köşesinde bulunan küçük kubbe ve güneydoğudaki tekne tonoz örtü çökmüştür, mekân çevresel koşullara tamamen açıktır. Ilıklık mekânı kuzeybatı duvarında derin yapısal çatlaklar görülmüştür (Şekil 5). Mermer sütunlar arasında bulunan sivri kemerlerde de yapısal çatlaklar bulunmaktadır. Yapı iki farklı mevsimde ziyaret edilmiş olup çatıda oluşan ağaçların/bitkilerin durumu Şekil 2'de verilmiştir.

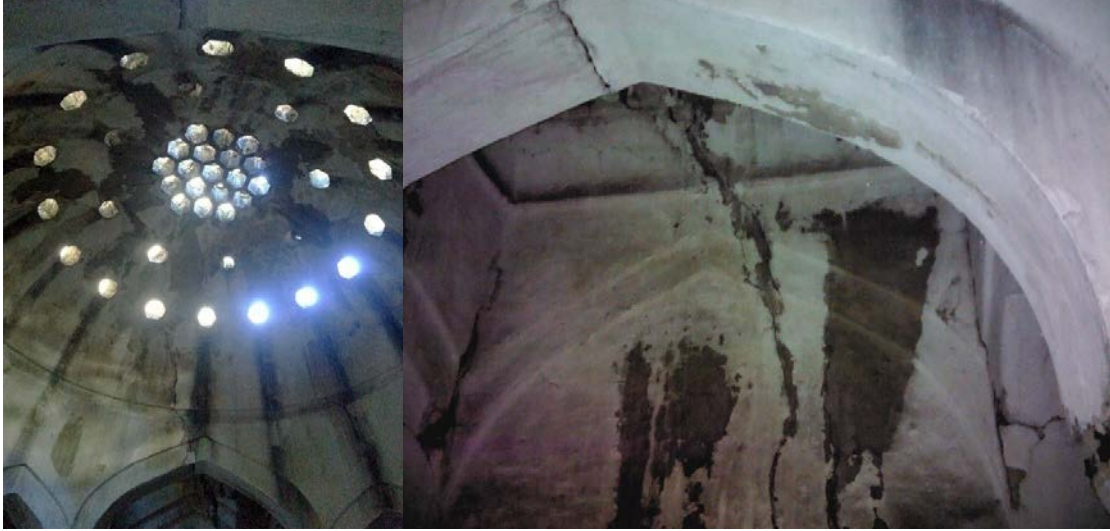
Şekil 4: Sıcaklık mekânı kubbe, kemer ve tonoz yapı elemanlarında gözlemlenen yapısal çatlaklar (Emre Kishalı arşivi, 2015)

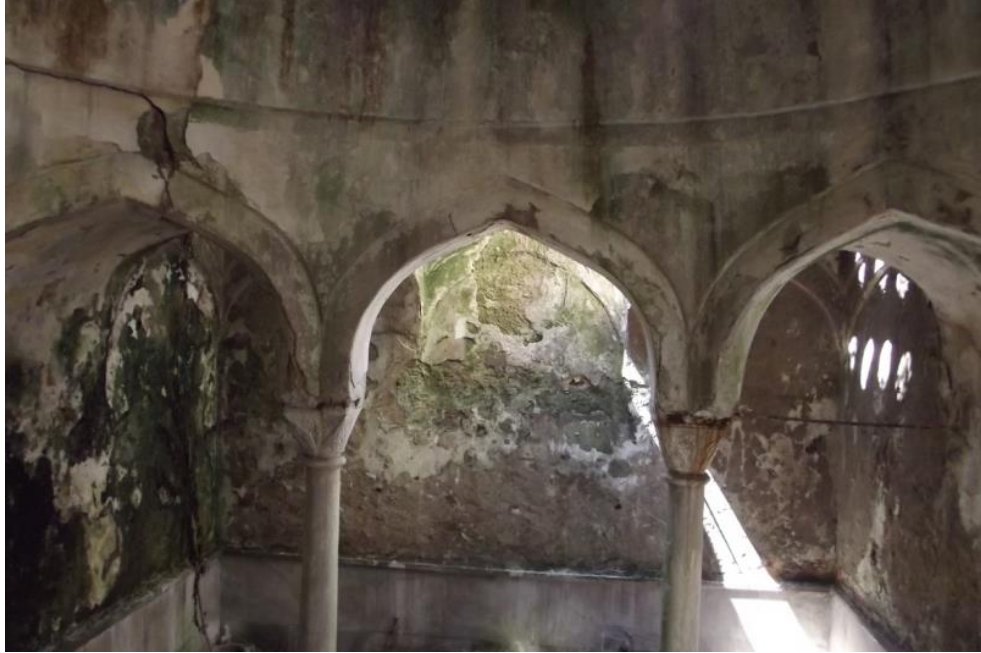
Dışarıdan gözlem yoluyla yapılan ilk incelemelere göre yapısal hasarlar tespit edilmiştir. İlklık mekânının kuzeybatı köşesinde bulunan sütunları birbirine bağlayan gergi demirleri kopmuştur. Mekânı örten ve kuzeyde bulunan küçük kubbe hasar görmüş ve malzeme kayıpları bulunduğundan, ilklık mekânın dış çevresel etkilere açık olduğu tespit edilmiştir. Sıcaklık mekânında ana kubbeyi taşıyan kemerlerde yapısal çatlaklar gözlemlenmiştir (Şekil 3). Ayrıca, ana kubbede gözlemlenen çatlaklar

Şekil 5: Ilıklık mekânı kuzeybatı duvarı ve yapısal çatlaklar (Bahadır Bozdağ arşivi, 2015).

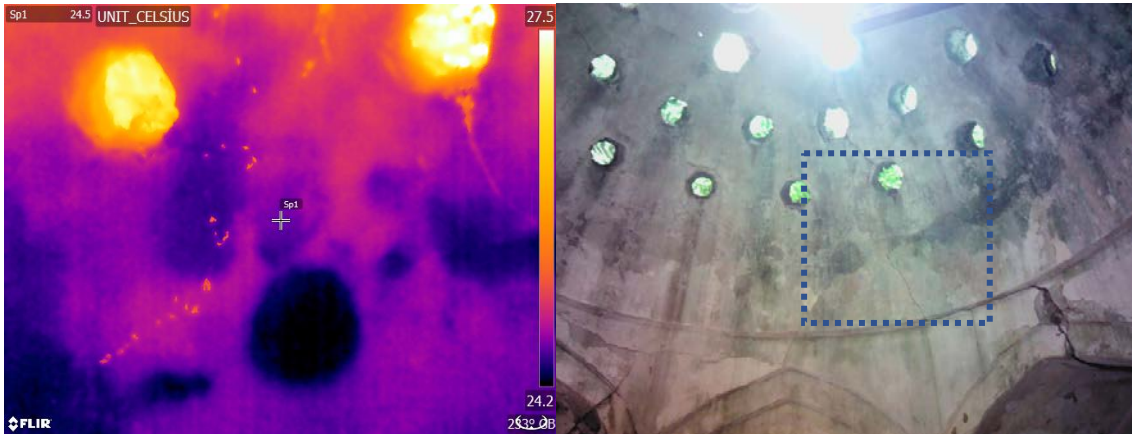
Şekil 6: Ilıklik mekânı kubbesinde farklı malzeme ile kapatılan/sıva uygulaması yapılan fil gözü (Emre Kishalı arşivi, 2015).

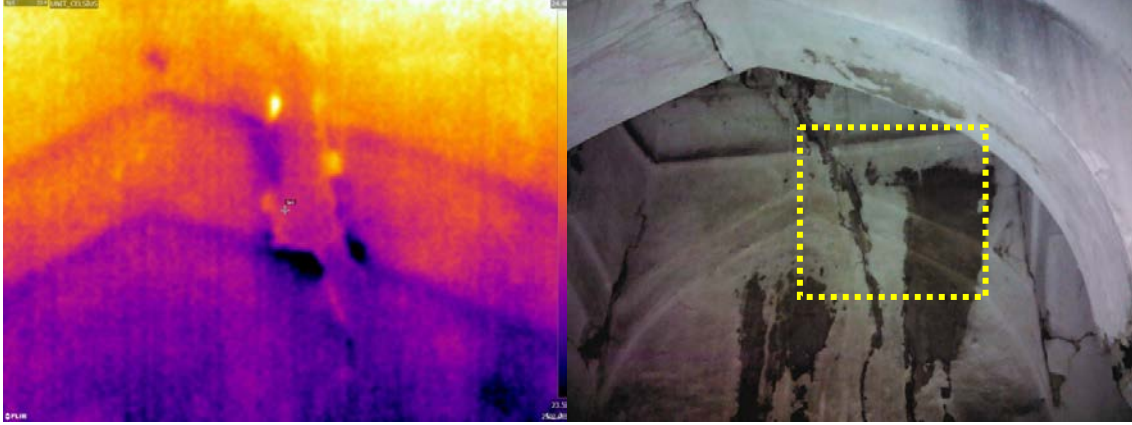
Bu yöntem, uzun süre işlevsiz kalan Yeni Hamam'da 3 Ağustos 2015 tarihinde 10:00 – 12:00 saatleri arasında günlük yapı içinde ve dışında yapının mevcut durumunu anlamak için uygulanmıştır. Kızılötesi termografi ölçümler, Flir T640 termal kamerası ve iç mekân ve dış mekân sıcaklık, bağıl nem ölçümleri EXCTECH RHT10 ile yapılmıştır. Dış mekân ölçümü saatlik olarak alınmış olup, iç mekân değerleri ılıklık mekânında dakikalık olarak alınmıştır. Buna göre, Tablo 1'de belirtilen değerler elde edilmiştir. Termal kamera görüntüleri yapıda gerçekleşmiş müdahaleler, yapısal çatlakların derinliği ve zemin kaynaklı su/nem miktarları hakkında bilgiler araştırılmıştır. Ölçümler, ılıklık mekânını örten kubbede önceden kapatılmış özgün fil gözü yerlerinin tespit edilmesini sağlamıştır (Şekil 6). Öte yandan, termografi ölçümleri çatlakların derinliği hakkında nitel veriler sunmuştur, nicel olarak bir çalışma yapılmamıştır. Sıcaklık ve ılıklık mekânlarını örten üst örtüde zaman içinde oluşmuş çatlakların yapısal çatlak olduğunu göstermiştir (Şekil 7 – 8).

Şekil 7: Sıcaklık mekânı kuzeybatı duvarı yapısal çatlak ve yüzey sıcaklık görseli (Kaynak: Emre Kishalı arşivi, 2015).

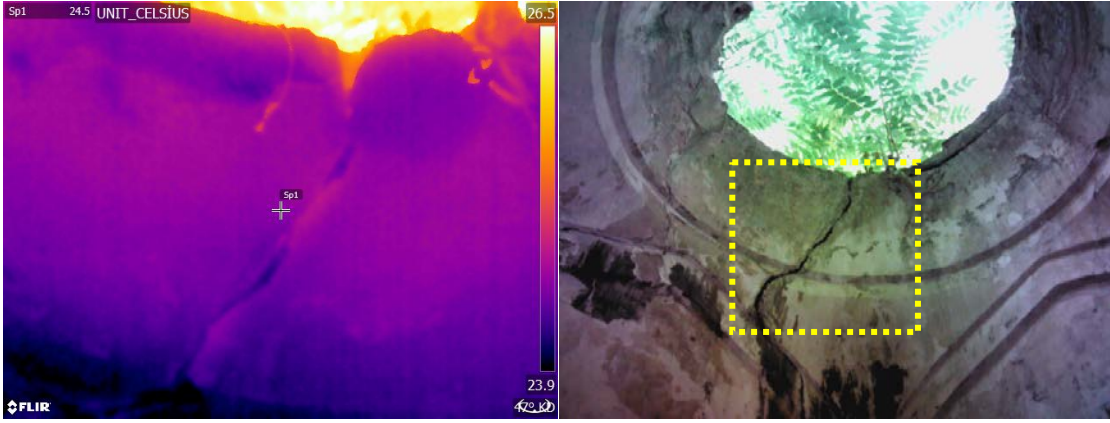
Şekil 8: Sıcaklık mekânı güneydoğu yıkılmış küçük kubbe ve yapısal çatlak ve yüzey sıcaklık görseli (Emre Kishalı arşivi, 2015).

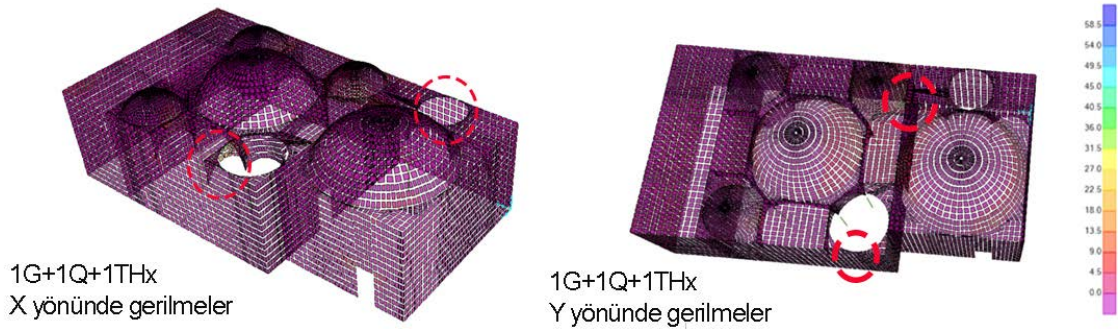
Kombinasyon 1'e göre 17 Ağustos 1999 depremi kaydedilmiş yer ivme değerleri göz önünde bulundurularak modeldeki maksimum yer değiştirme ve gerilmeler hesaplanmıştır. Buna göre meydana gelen maksimum X ve Z yönünde yer değiştirme külhan/su deposu ile sıcaklık mekânı birbirinden ayıran duvarın üst örtü ile birleştiği noktada meydana gelmiştir.

X ve Y yönünde elde edilen gerilme dağılımları Şekil 11'de verilmiştir. Analiz neticesinde, ılıklık mekânın kuzeyinde bulunan alanın üst örtüsünde çöken kubbenin etrafında ve sıcaklık mekânında çöken kubbeyi taşıyan kemerde kabul edilen basınç ve çekme dayanımından yüksek değerler bulunmuştur. Y yönünde elde edilen gerilme sonuçları incelendiğinde sınır değerleri aşan bölgelerin ılıklık ve sıcaklık bölümleri arasındaki duvarın üst örtü birleşim noktasında ve sıcaklık mekânının bitişiğine inşa edilmiş betonarme yapıyla olan komşu duvarda olduğu görülmüştür.

Şekil 11: Yeni Hamam SAP2000 modeli Kombinasyon 1 analiz sonuçları.

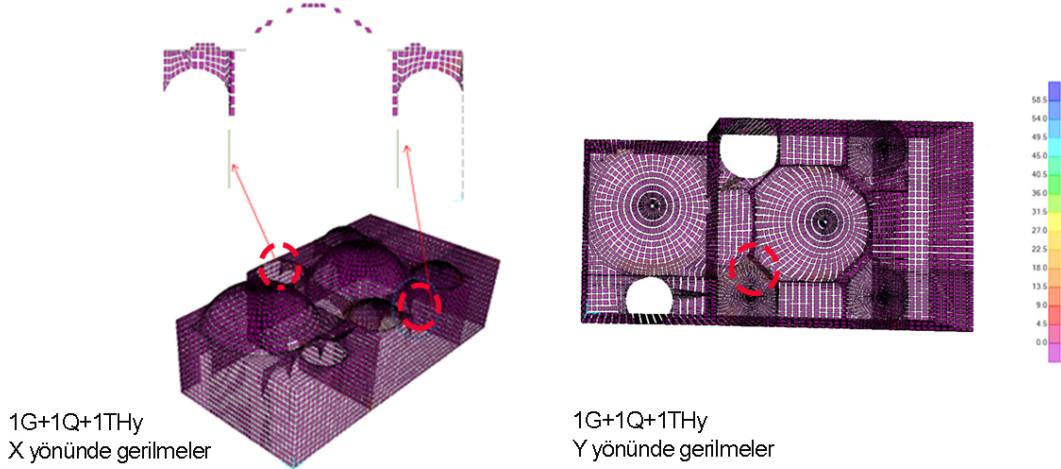
Öte yandan Y doğrultusunda etki eden deprem kuvvetlerini içeren Kombinasyon 2'ye göre 17 Ağustos 1999 depremi için kaydedilmiş yer ivme değerleri göz önünde bulundurularak analiz sonuçları incelenmiştir. Kombinasyon 1'de elde edilen maksimum değer bu kombinasyon sonuçlarında da külhan/su deposu ile sıcaklık mekânı birbirinden ayıran duvarın üst örtü ile birleştiği noktada meydana gelmiştir.

X yönünde gerilme analizi incelendiğinde, sıcaklık mekânında ana kubbenin ılık mekanına yakın ana kubbeyi taşıyan kemerde ve ana kubbenin kuzey ve güneyinde bulunan küçük kubbeleri taşıyan kemerlerde kabul edilen basınç ve çekme dayanımından yüksek değerler bulunmuştur. Y yönünde elde edilen gerilme sonuçları incelendiğinde sınır değerleri aşan bölgelerin sıcaklık mekânında ana kubbe ve kuzeybatı küçük kubbe arasında bulunan alanda olduğu görülmüştür (Şekil 12).

Şekil 12: Yeni Hamam SAP2000 modeli Kombinasyon 2 analiz sonuçları.

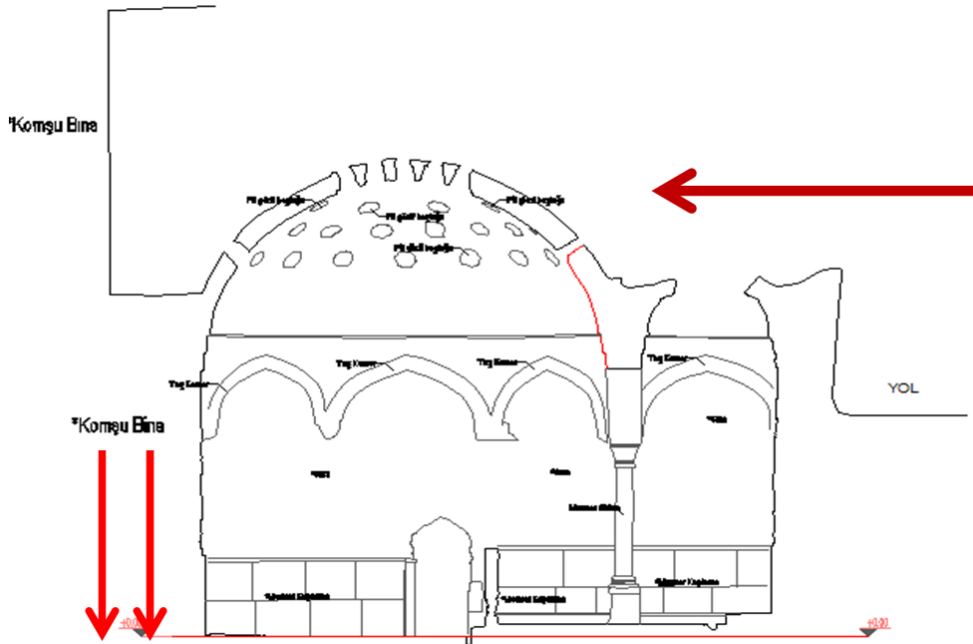
Yapının genel olarak model analiz sonucu değerlendirildiğinde X ve Y yönünde etki eden kuvvetler altında, yapının mevcut hasarlı olan bölgelerinde elde edilen sonuçların kabul edilen basınç, çekme ve kesme dayanımına yaklaştığı ve geçtiği gözükmektedir. Yeni Hamam göz önünde bulundurulduğunda zemin (komşu parsel) ya da yatay kuvvetlerin oluşturduğu gerilmelerin malzeme kesme dayanımından fazla olduğu ve derin çatlakların oluştuğu görülmektedir. Sıcaklık ve ılık mekanlarında görülen büyük yapısal çatlaklar için elde edilen bulgulardan sonra aşağıdaki mekanizmaların yapıda meydana gelen hasarlara neden olduğu düşünülmektedir. Şekil 13'te sunulan görsel ile diyagonal çatlak nedenleri irdelenmiştir.

Bozdağ Mimarlık'ın kuzeydoğu cephesindeki kapsamlı rölöve çalışmalarından duvarın düşeyden sapma değerinin az olduğu bulunmuştur. Lazer tarayıcı ile taranan tarihi yapının iç yüzeyinde 1-2 cm yüzey bozuklukları bulunmaktadır. Yapısal olarak müdahale görmesi gereken yapı elemanlarının sıcaklık mekânında güneybatı ve kuzeydoğu duvarları olduğu sonucu çıkarılmıştır. Yapının güneyine eklenmiş olan ve hamamdan kütlece çok ağır olan 7 katlı betonarme yapı nedeniyle yapının güneydoğu duvarında yatay bir yük oluşmuş ve bu cephe duvarının yapıdan uzaklaşması nedeniyle bu çatlakların oluştuğu gözlenmiştir. Sıcaklık mekânında kubbede görülen büyük çatlağın komşu parseldeki zemin/temel müdahalelerinden kaynaklı, yapı elemanında meydana gelen kesme/çekme kuvvetlerinden kaynaklandığı, ılıklık mekânında yine aynı nedenden dolayı kubbe ve kemerlerin ayrıldığı düşünülmektedir (Şekil 13- 14).

Şekil 13: Yeni Hamam'da görülen yapısal çatlakların nedeni. (Bahadır Bozdağ çiziminden yeniden üretilmiştir.)

SAP2000 programı ile 17 Ağustos 1999 deprem verileri kullanılarak yapılan çözümlenmeler, termal kamera ve sıcaklık/bağıl nem ölçümleri ile geliştirilmiştir. Buna göre Yeni Hamam yapısı için aşağıdaki durumlar önerilmiştir. Yapının üst kotunda bulunan bitki ve ağaçların acil olarak kaldırılması, yapının çevresel koşullardan korumak için önlem alınması, nem kaynaklı problemlere neden olan zemin suyu seviyesi (drenajı)/kubbe örtü hasarlarının tamiri önerilmektedir. Yapısal olarak çatıda derin çatlaklar bulunmaktadır, bu çatlakların bulunduğu bölgede bozulmuş malzemelerin, yapı askıya alınarak özgün malzeme ile değiştirilmesi gerekmektedir. Böylece yapının bütünlüğü sağlanmış olacaktır.

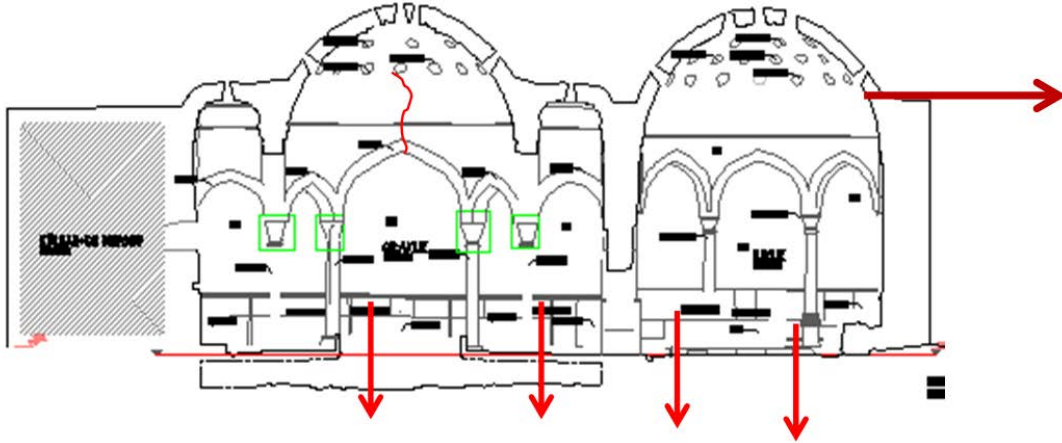
Özetle yapının restorasyon öncesi yapısal olarak hasarları komşuluğundaki yapı, malzeme kayıpları, çevresel faktörler ve gerji elemanlarının tahribatı diye sıralanabilir. Yedi katlı betonarme yapının inşası sırasında ve sonrasında olan baskısı hamam üzerinde olumsuz etkiler bırakmıştır. Ana kubbedeki fil gözlerinin ortadan kalkması, yapısal çatlakların bulunması ve küçük kubbelerin çökmesinden dolayı yapı yağmur, rüzgâr, kar gibi dış etkilere açık kalmıştır. Yapının üst örtüsünde büyük ağaçlar oluşmuştur (Şekil 14).

Son olarak çekme kuvvetlerine karşı çalışan kubbe altında izleri görülen gerji demirlerinin kaybolması yapının hasar görülebilirliğini arttırmaktadır. Yapının genel yapısal davranışının modellendiği SAP2000 programında gerçekleşen sonlu elemanlar analizinde elde edilen kritik alanların, yapının mevcut durumunda da yapısal çatlaklara sahip olduğu belirlenmiştir. Analize ek olarak ılıklik ve sıcaklıkta görülen kubbe ve tonoz çatlakları ve kubbeyi taşıyan kemerlerde de yapısal bozulmalar görülmüştür bunun nedeni ise üst örtüde ağaçların yaptığı olumsuz etkilerdir.

Şekil 14: Yeni Hamam'da görülen yapısal çatlakların nedeni. (Bahadır Bozdağ çiziminden yeniden üretilmiştir.)

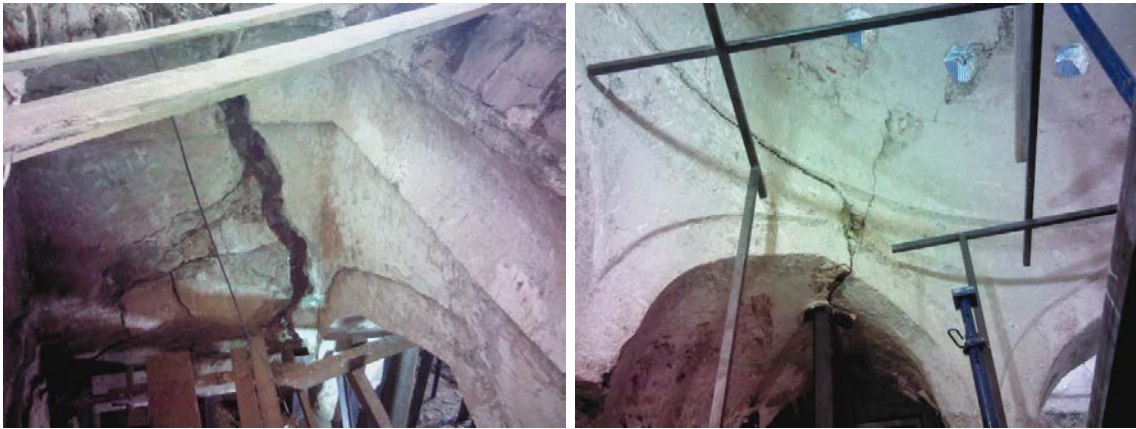
Şekil 16: Hamam bitkilenme mekanik ve kimyasal müdahalelerden sonra çatlak görünümü (sol), sıcaklık ana kubbeyi taşıyan kemerlerde görülen çatlakların yapının askıya alınması (sağ). (Kaynak: Emre Kishalı arşivi, 2016).

Yapıya uygulanan müdahaleler arasında beden duvarlarına iç ve dış sıva raspası yapılarak ilave çatlak kontrolü yapılmıştır. Yapısal olarak tespit edilen çatlaklara enjeksiyon karışım tamir harcı uygulanmıştır. Harç puzolanik katkılı hidrolik kireç harcı enjeksiyon ile uygulanmıştır. Kubbelerin altında yer alan fakat çürüyen gergi demirleri yenilenmiştir. Bu işlem için yapının üst örtüsü askıya alınmıştır (Şekil 16- 17) (Bozdağ, 2015a).

Restorasyon sırasında yapıya uygulanan müdahalelerden biri de Yeni Hamam'ın dış duvarlarında ve çatısında bulunan bitkilerin ve ağaçların kaldırılmasıdır. Bitki ve ağaç köklerin kaldırılması için öncelikle mekanik temizlik ve gerekli olan durumlarda kimyasal temizleme yapılmıştır. Bu işlemden sonra çökmüş olan küçük kubbe ve tonozlar özgün tuğla ile örüldükten sonra toprak sıva üzerine kurşun kaplama yapılmıştır ve eksik olan fil gözleri yerleştirilmiştir. Hamam beden duvarlarında meydana gelen malzeme kayıplarında duvar alanları taş-tuğla malzeme ile tamamlanmıştır (Şekil 16). Kirpi saçak yeniden yapılmıştır ve uygun horasan harç (kireç, kireç taşı, tuğla kırığı, tozu ve elek altı dere kumu) ile taş tuğla duvar derzleri tamamlanmıştır (Şekil 15). Yapının iç yüzeyi ise kireç esaslı sıva harcı üzerine kireç badana ile kaplanmıştır. (Bozdağ, 2015a). Yapıya yapılan müdahale ise betonarme apartmanın inşasından sonra hamamın güneybatısında bulunan üçgen alanı kaldırılarak külhan/su deposu mekânı içinden sergi salonuna giriş için boşluk açılmıştır. Öte yandan bu alandan sıcaklık mekanına da geçiş için kapı boşluğu açılmıştır.

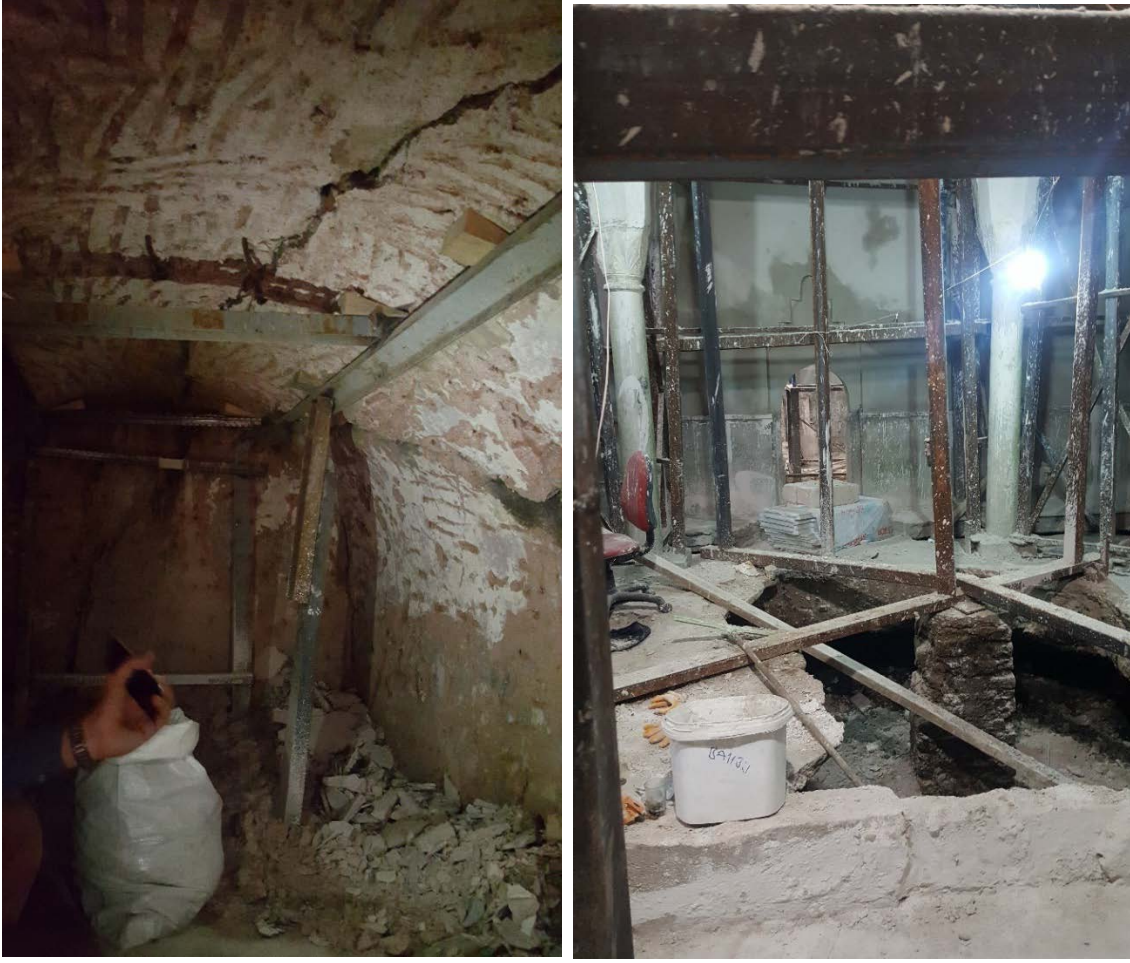
Şekil 17: Hamam külhan bölümü yapısal çatlak ve askıya alma işlemi (sol). Hamam sıcaklık bölümü döşeme müdahalesi (sağ). (Kaynak: Emre Kishalı arşivi, 2017).
