TARİHİ BİR SU YOLU AKSI: URFA HALİLÜRRAHMAN SU YOLU GÜZERGAHININ MİMARİ DOKUSU VE KORUMA SORUNLARI

A HISTORICAL WATERWAY AXIS: ARCHITECTURAL TEXTURE AND CONSERVATION PROBLEMS OF URFA HALİLÜRRAHMAN WATERWAY ROUTE

Hatice Kübra İLHAN * - Tülay ÇOBANCAOĞLU **

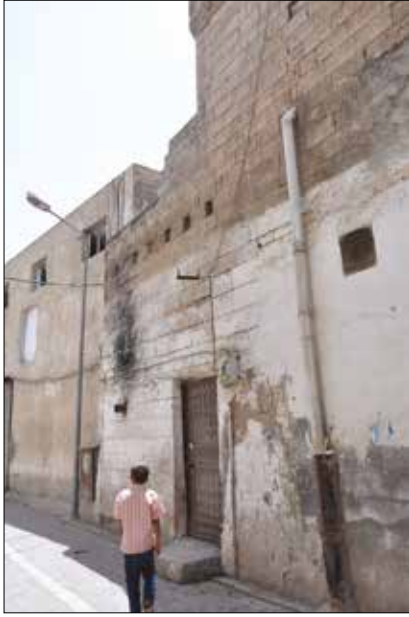
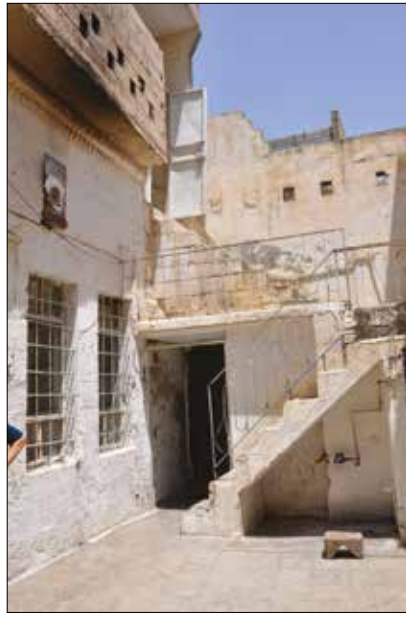
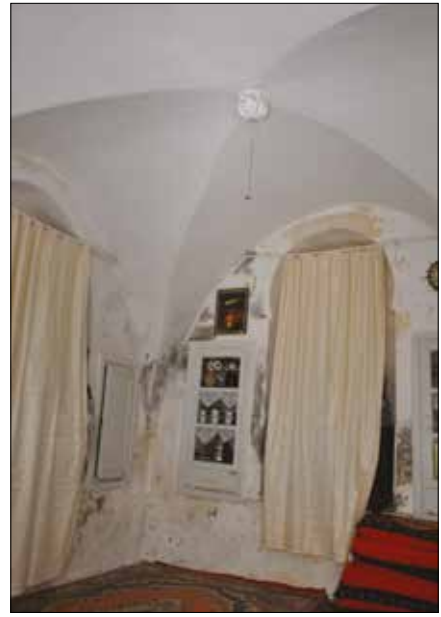
Fotoğraf 19-20-21 - Eski dönemlerde avlusunda Halilürrahman Suyu'nun açığa çıktığı 269 ada 3 no'lu parseldeki ev (Foto.: H.Kübra İlhan) / The house, in the block no: 269 / lot no: 3, through the courtyard of which Halilürrahman Water ran formerly.

Ticari alanların yoğunlaştığı bölgeden sonra güneydoğuya doğru yer altından akmaya devam eden Halilürrahman Suyu geleneksel sivil mimarlık ürünlerinin yoğun olarak bulunduğu konut alanına gelmektedir. Eskiden bu alanda bulunan ve bazı evlerin içinden geçen su yolunun genel olarak avluda bulunan bir ya da iki basamakla inilen bir açıklık olduğu bilinmektedir. Yapıların eski sahiplerinden alınan bilgiye göre; sabahın erken saatlerinde alınan suyun temiz olduğu ve bu suyun içme suyu olarak kullanıldığı, ayrıca suyun; çamaşır, bulaşık yıkama ve diğer temizlik faaliyetlerinde kullanıldığı anlaşılmaktadır. Bu su yolu açıklıklarının sonraki dönemlerde suyun kirlenmesi ve kötü kokular yayması nedeniyle yapı sahipleri tarafından kapatıldığı görülmektedir. Güzergah üzerinde bulunan, eski dönemlerde büyük ailelerin yaşadığı geleneksel konutlar, zaman içerisinde ailelerin küçülmesi ile birlikte briket eklentilerle ikiye, üçe bölünmüş, başka ailelere kiraya verilmiş, betonarme

eklentilerle özgünlüğünü kaybetmeye başlamıştır. Öncesinde Halilürrahman Suyu'ndan faydalanabilen konaklar şehirde çok özel sayılırken, günümüzde ne yazık ki önem ve değerini kaybetmiştir (Foto.19/20/21).

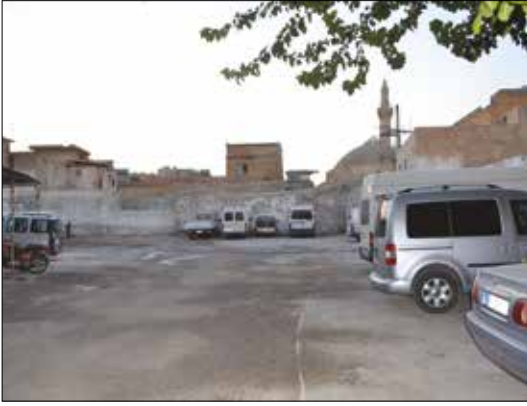
Daha önceleri bu alanın "Karapiyar" olarak adlandırılmasına neden olan piyar, günümüzde artık yoktur. Burada açığa çıkan suyun üstü kapatılmış, çevresinde geleneksel dokuyu bozan uygulamalar yapılmıştır (Foto. 23).

Fotoğraf 23 - Hızanoğlu Camisi'nin doğusundaki meydan (Foto.: H.Kübra İlhan) / *The square in the east of the Hızanoğlu Mosque.*

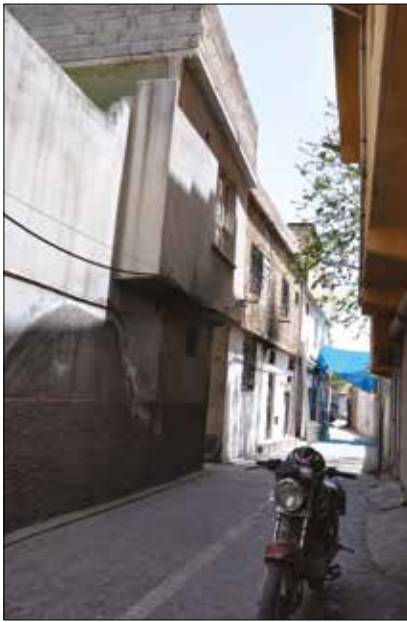
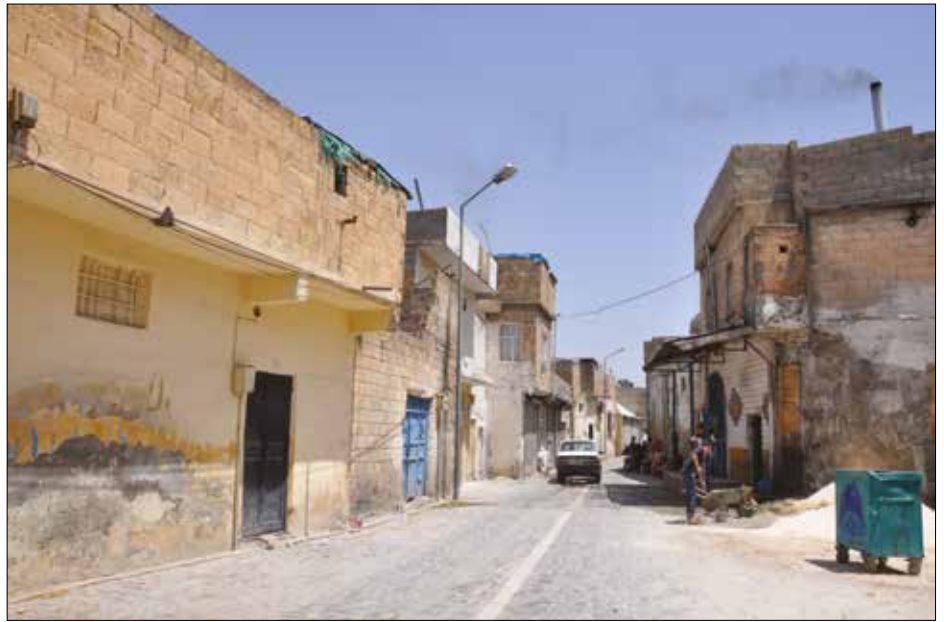
Su yolu güzergahında ortaya çıkan fiziksel sorunların başında, modern yapı isteklerinin artması ile yeni yapılaşma sonucu geleneksel dokunun bozulması gelmektedir. Zaman içerisinde gelişen bu değişim ile geleneksel yapı yüzdesi azalan bu güzergahta, altyapı sorunları, alınan göç sonucu hızlı nüfus artışı, yapısal bozulmalar da eklenince, özgün doku kaybolmaya başlamıştır. Yıkılan geleneksel yapıların yerine yapılan ve sayıları hızla artan betonarme binalar ve ekler alanın geleneksel dokusuna aykırı bir görünüm ortaya koymuştur (Foto. 26-27).

Fotoğraf 26 - Hızanoğlu Sokak
(Foto.: H.Kübra İlhan) / Hızanoğlu Street.

Fotoğraf 27 - Alay Sokak (Foto.: H.Kübra İlhan) / Alay Street.

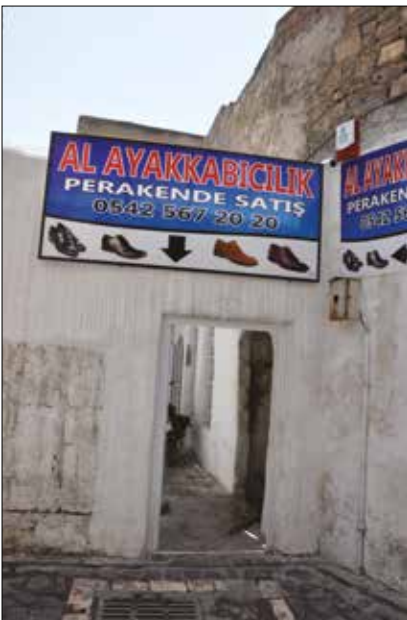
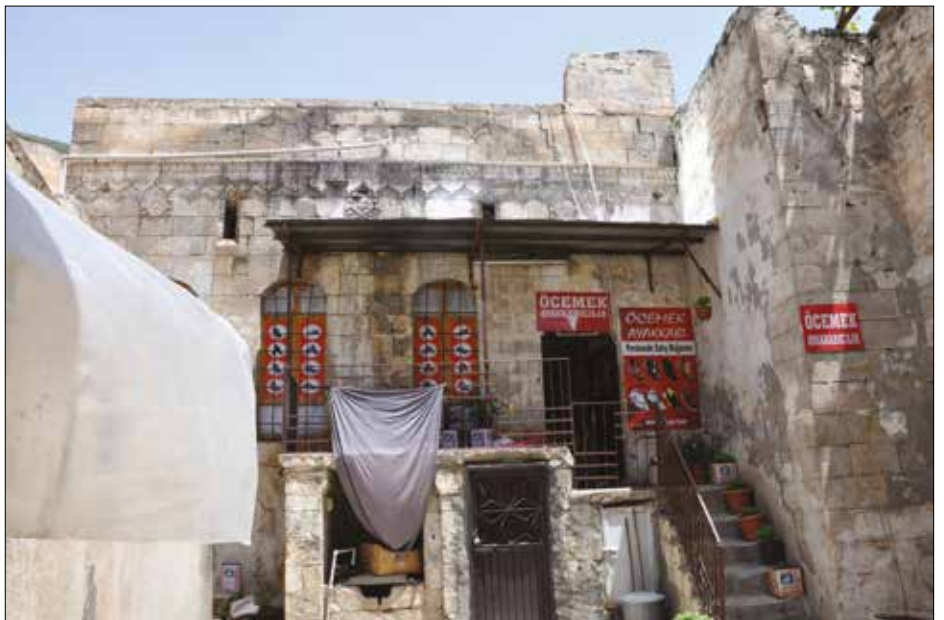
Fotoğraf 28 - 271 ada 8 parsel
(Foto.: H.Kübra İlhan) / Block no: 271 / Lot no: 8.

Fotoğraf 29 - 268 ada 12 parsel (Foto.: H.Kübra İlhan) / Block no: 268 / Lot no: 12

amaçlarla kullanılmış, sonradan yapılan bölünme ve eklentilerle yapılara zarar verilmiştir (Foto. 28-29).

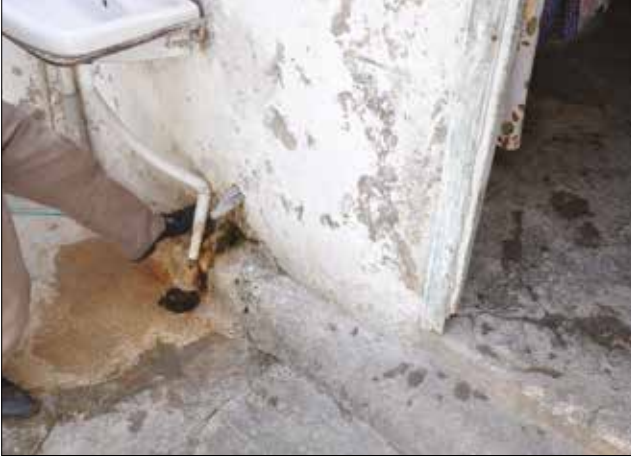
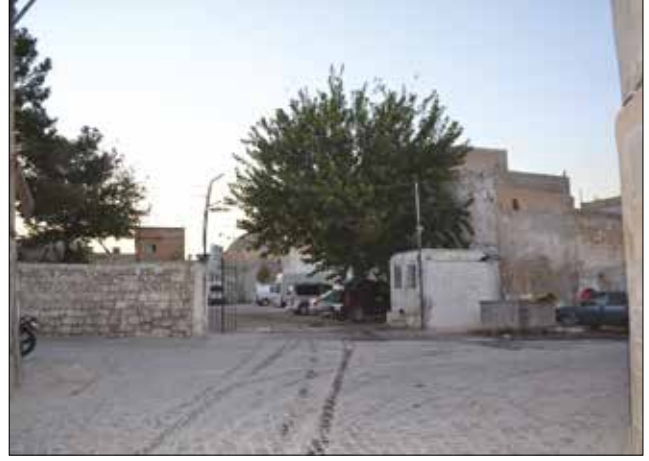
Fotoğraf 30 - 269 ada 3 parsel - Öncesinde avlusunda su alma yeri olan, sonradan bu açıklık kapatılan bir ev (Foto.: H.Kübra İlhan) / *Block no: 269 / Lot no: 3 - A house with water stock in the courtyard formerly, the opening was closed afterwards.*

Fotoğraf 31 - Karapiyar - Eskiden suyun açığa çıktığı Karapiyar denilen alanda, açıklığın üstü sonradan kapatılmıştır (Foto.: H.Kübra İlhan) / *Karapiyar- In the area known as Karapiyar, where the water was springed out formerly the opening was closed afterwards.*

Halilürrahman Suyu'nun zamanla kirlenmesi ve oluşturduğu kötü koku nedeniyle geçtiği evlerde, avluda ortaya çıktığı açıklıklar, ev sahipleri tarafından kapatılmıştır. Bu değişim geçmiş dönemlerde suyla bütünleşmiş olan geleneksel dokunun bu özelliğini yitirmesine neden olmuştur (Foto. 30-31).

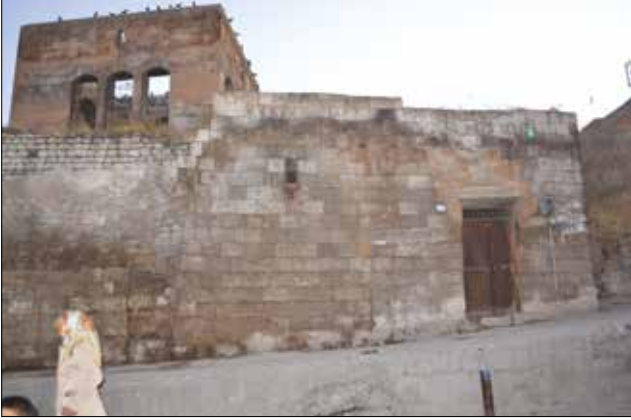
Fotoğraf 32 - 216 ada 3 parsel (Foto.: H.Kübra İlhan) / *Block no: 216 / Lot no: 3.*

Yağış, sıcaklık, rüzgar, bağıl nemlilik ve güneş gibi atmosferik faktörler, zaman içerisinde güzergah üzerinde bulunan yapıların malzemelerinde hasar ve bozulmalara neden olmuştur (Foto. 32). Yapıların çoğunun zamana bağlı malzeme eskimelerinin yanı sıra bakımlarının da yapılamaması fiziksel bozulmaları ortaya çıkarmıştır. Yüksek maliyetli bakım, onarım masrafları, yapıların düşük gelir gruplu kullanıcıları tarafından karşılanamadığından, hasarlar artarak günümüze gelmiştir. Günü kurtarmak adına özgün olmayan yapı malzemeleri ile yapılan onarımlar özgün dokunun kaybolmasına neden olmuştur (Foto.33).

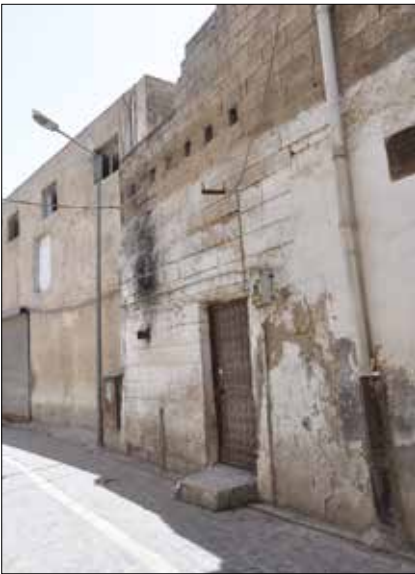
Fotoğraf 34 - Hızanoğlu Sokak (Foto.: H.Kübra İlhan) / *Hızanoğlu Street.*

Kullanıcılar tarafından ısıtma amaçlı duvarlardan çıkarılan soba boruları, tabelalar cepheyi bozmaktadır (Foto.34). Ayrıca cephelerdeki tesisat boruları, klima motorları, yerel yönetimin iletişim ve elektrik hizmetleri ulaştırmak amacıyla yapıların cephelerine monte ettiği veya sokak içinde bulunan; kablolar, sigortalar, taşıyıcı demir profiller vb. malzemeler yapılarda tahribata yol açmakta ve geleneksel doku silüetinde görsel kirlilik oluşturmaktadır (Foto.35).

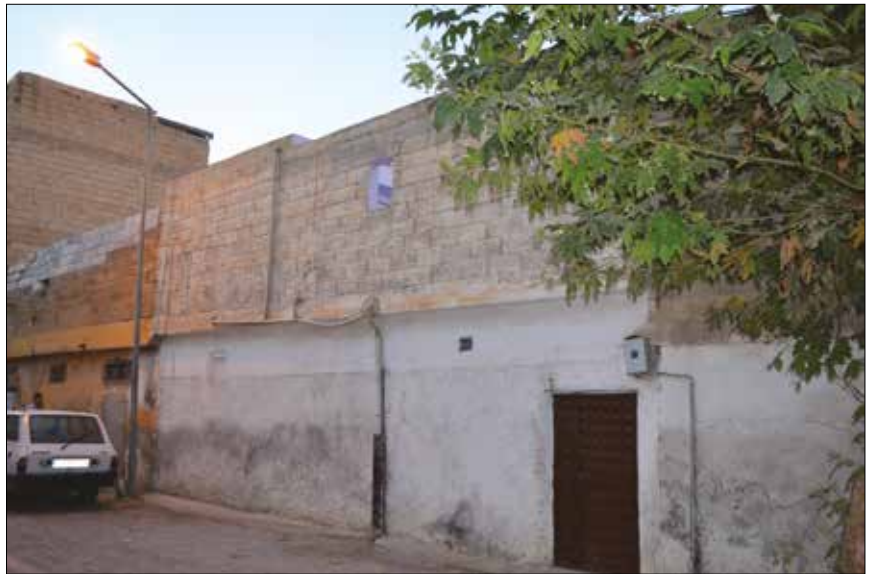
Fotoğraf 35 - Alay Sokak (Foto.: H.Kübra İlhan) / *Alay Street.*

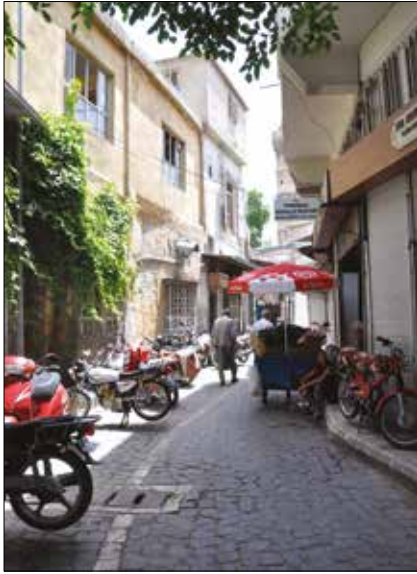
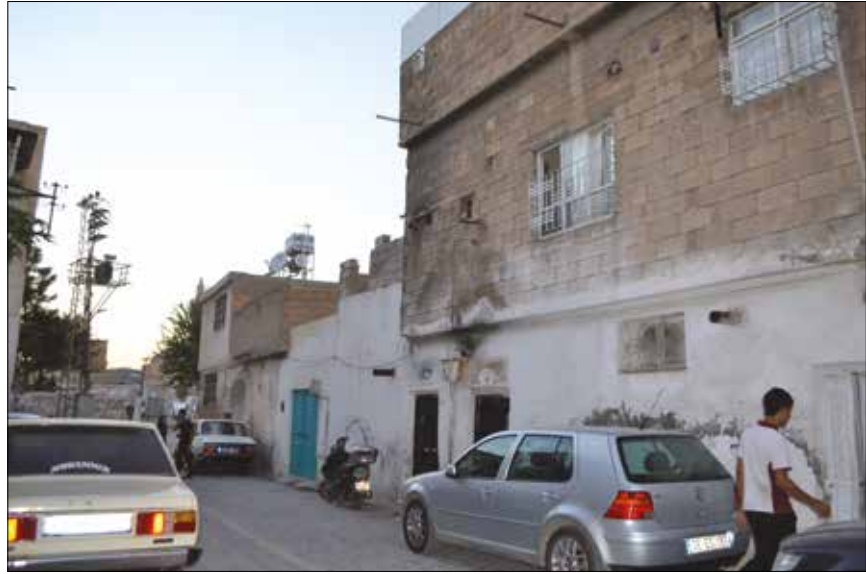
Fotoğraf 36 - Dabbakhane Sokak
(Foto.: H.Kübra İlhan) / *Dabbakhane Street.*

Fotoğraf 37 - Alay Sokak (Foto.: H.Kübra İlhan) / *Alay Street.*

Geleneksel dokuda var olan sokaklar dar olması nedeniyle araç trafiğine uygun bulunmamakta, buna rağmen

sokaklarda araç geçişinin olması, bulunan boş alanlara araçların park edilmesi yapılarda fiziksel tahribata neden olmaktadır (Foto. 36-37)
