Şantiye yerleşim planı kararları üzerinden bir değerlendirme: Kayseri örneği

An evaluation on the site layout plan decisions: Kayseri example

Z. Özlem PARLAK BİÇER^{1,a}, Nur Selcen KARAASLAN^{*1,b}

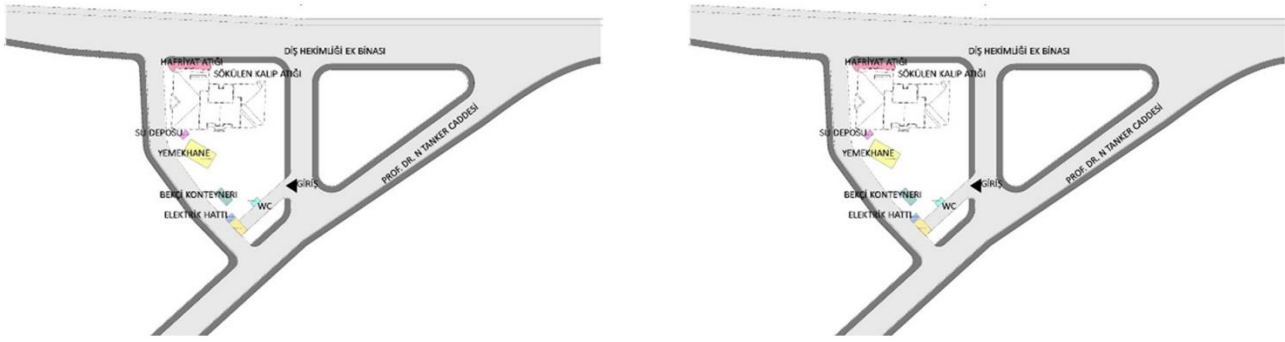
Şekil 3. Şantiye 1'e ait mevcut ve öneri şantiye yerleşim planı (Ateşoğlu, 2019)

Şantiye 1'de mevcuttaki bariyerlere müdahale edilmemesi önemli görülmüştür. Kullanım aşamasında yeşil alan olması planlanan bölgede hafriyat atığı bulunduğu için projede belirlenen yeşil alan çalışması başlatılması süreç için önemli görülmüştür. Bununla birlikte teknik ofis ve bekçi konteynerlerinin girişe yakın konumlandırılması ve buna bağlı elektrik hattı ve teknik ofis yanına konumlandırılması, atık toplama ve depolanması için birimlerin eklenmesi önerilmektedir (Şekil 3).

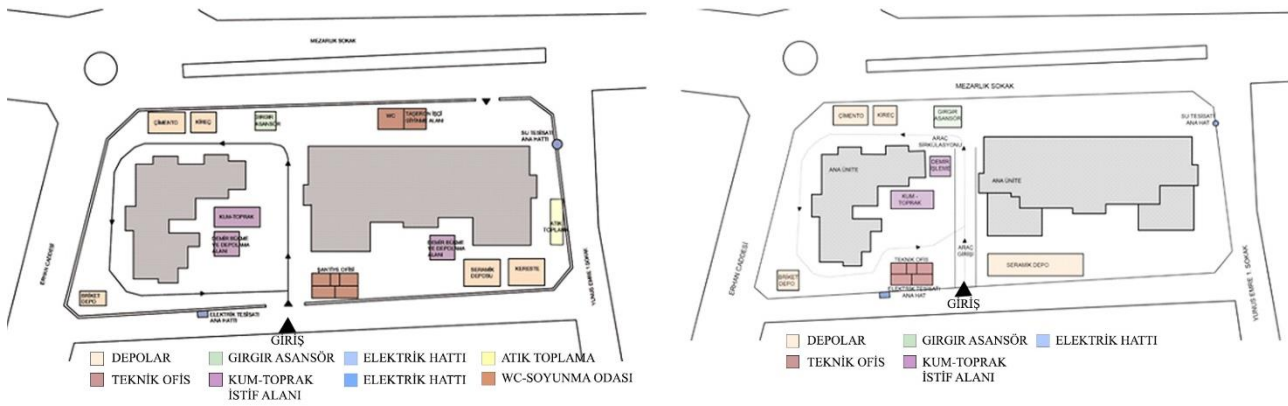
Şekil 4. Şantiye 2'ye ait mevcut ve öneri şantiye yerleşim planı (Büken, 2019)

Şantiye 2 alanında atık yönetimi standartlarına uyumlu olacak şekilde geri dönüşümü mümkün olan atıklar için atık toplama alanının oluşturulması, şantiye alanında bulunan şantiye ofisinin araç sirkülasyonunu kesmeyecek şekilde şantiyeye hakim bir noktada konumlandırılması, taşeron işçilerine ait olacak giyinme alanının şantiye ofisinden ayrılıp yaya girişine yakın yerde konumlandırılması, yaya ve araç sirkülasyonunu aynı girişten ayırmak için iki girişin tasarlanması, depolama alanlarının düzenlenerek, birbiri ile ilişkili şantiye ünitelerinin yan yana konumlandırılması uygun görülmektedir (Şekil 4).

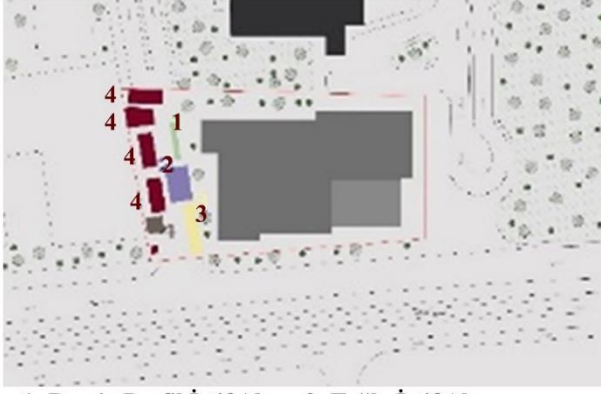
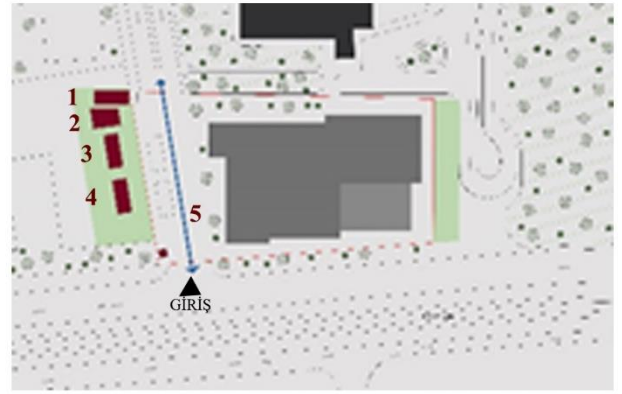
Şekil 5. Şantiye 3'e ait mevcut ve öneri şantiye yerleşim planı (Özkebaççı, 2019)
Figure 5. Current and proposed site layout plan of construction site 3 (Özkebaççı, 2019)

alanı bulunmamaktadır (Şekil 5). Şantiye 3'te sahanın darlığı sebebiyle malzeme istif ve çalışma alanlarında sorun yaşandığından 3. Şantiye' de sahanın güney batı yönünde genişletilerek bu bölümün depolama ve çalışma alanı olarak kullanılması, şantiyenin kuzey doğu kısmı özellikle temel kapatılması esnasında iş makineleri için çalışma alanı açısından zorluk arz ettiği için şantiye sahasının genişletilmesi, şantiyede mevcutta depolama-istif için kullanılan, kuzeybatı yönüne bir kapı daha açılarak iki kapı arasının güzergâh olarak çalıştırılması işlemleri önerilmektedir (Şekil 5).

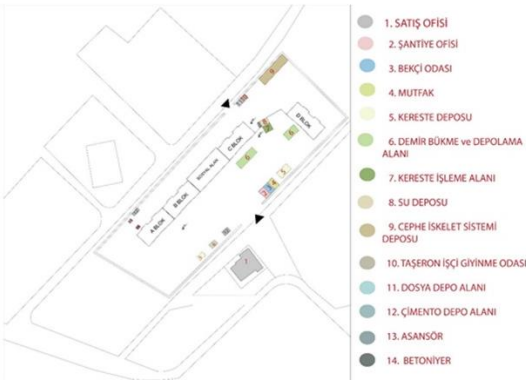
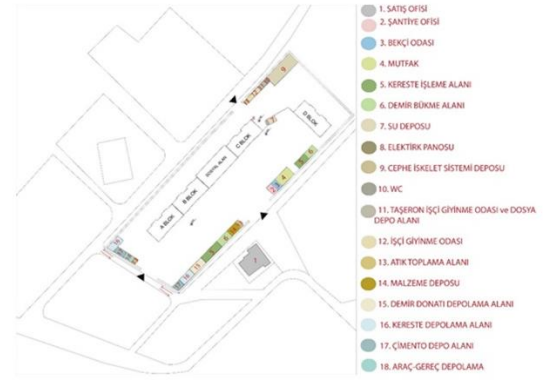
Şekil 6. Şantiye 4'e ait mevcut ve öneri şantiye yerleşim planı (Dinçel, 2019)
Figure 6. Current and proposed site layout plan of construction site 4 (Dinçel, 2019)

4. Şantiye' de inşaatta kullanılan malzemelerin hava koşullarından etkilenmemesi için kapalı mekanların eklenmesi, şantiye ünitelerinin birbirleriyle ilişkili, kolay erişilebilir ve ana işin işleyişi bozmayacak şekilde konumlandırılması, işçilerin yemek yedikleri alanın yetersiz olduğu gözlemlendiği için daha büyük bir mekanın eklenmesi, su deposu ve elektrik panosunun uzaklaştırılması, işçilerin kullanacağı tuvaletlerin eklenmesi, atıklar için geri dönüşüm alanı kullanılması önerilmektedir (Şekil 6).

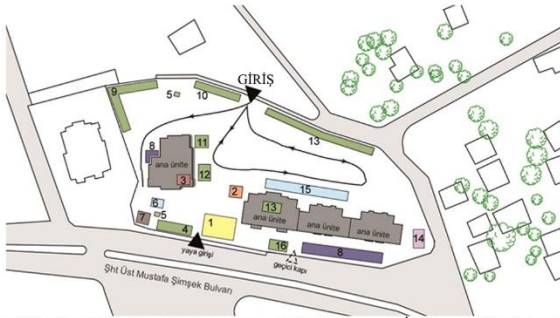
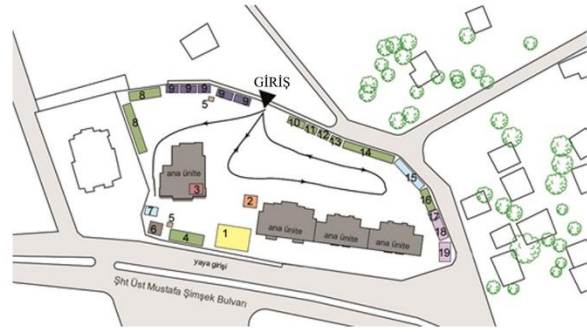
Şekil 7. Şantiye 5'e ait mevcut ve öneri şantiye yerleşim planı (Murt, 2019)

Şantiye 5'te depolama yerinde malzemeler şantiye alanına düzensiz bir şekilde yerleştirilmiştir ve aynı malzeme birden fazla yerde depolanmıştır. Depolanan malzemelerin yerleri sabit olmayıp ihtiyaç durumuna göre hem yer değiştirmektedir hem de yerine yenileri gelmektedir. İşçiler için yemek yeme ve soyunma alanları yeterli

alanı ve yalıtım malzemeleri deposu yerleri önerilmektedir. Bu kapsamda birbirleriyle ilişkili birimlerin bir arada yerleştirilmesi, toz ürünler ve altlarına konan ahşap palet depolarının yan yana konumlandırılması, kalıp malzeme ve atölyeleri birbirine yaklaştırılması, atıkların ayrıştırılması ve iş makinesi giriş kapısının yakınına konumlandırılması, işçiler için yetersiz olan birimler için yeni alanlar eklenmesi uygun görülmektedir (Şekil 7).

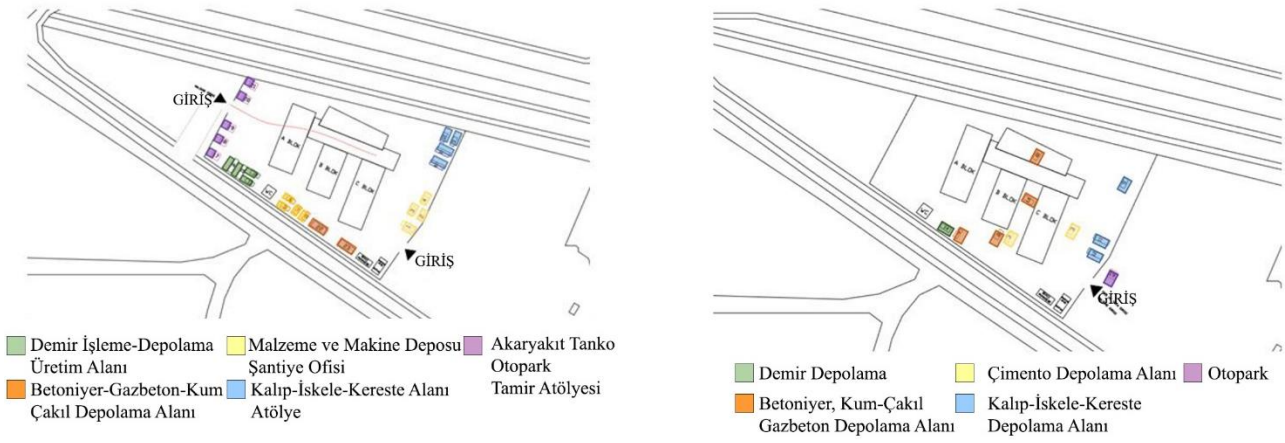
Şekil 8. Şantiye 6'ya ait mevcut ve öneri şantiye yerleşim planı (Boyraz, 2019)
Figure 8. Current and proposed site layout plan of construction site 6 (Boyraz, 2019)

Şantiye 6 için; şantiyede bulunmayan depoların eklenmesi, şantiyeye malzeme girişi için doğu yönünde sirkülasyonu rahatlatmak için ek bir giriş önerilmektedir. Bu giriş kontrollü sağlanacak olup sadece malzeme içindir. İşçilerin kendilerine ait bir yemek alanı bulunmadığı için yemekhanenin eklenmesi gerekmektedir. Ayrıca şantiyeye gelen malzemelerin yapıma uygun şekilde işlenmesi için çeşitli atölyelerin eklenmesi ve malzemelerin hava koşullarından etkilenmemesi için kapalı alanların eklenmesi, atıklar için geri dönüşüm kutuları, araçlar için doğu yönünden araç parkının eklenmesi, depoların, atölyelerin ve malzemelerin yerlerinin kümelenme olacak şekilde birbirleri ile doğrudan ilişkili gruplar halinde planlanarak yerleştirilmesi, önerilmektedir (Şekil 8).

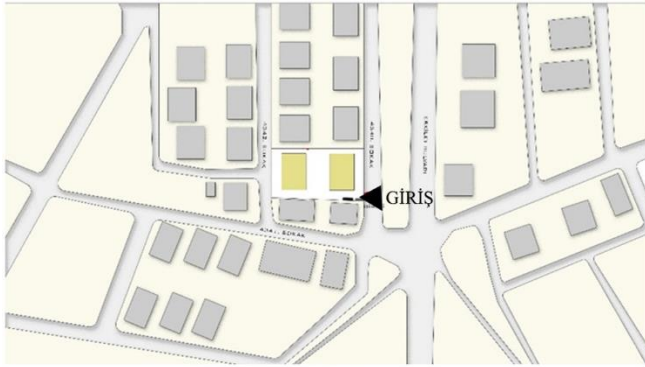
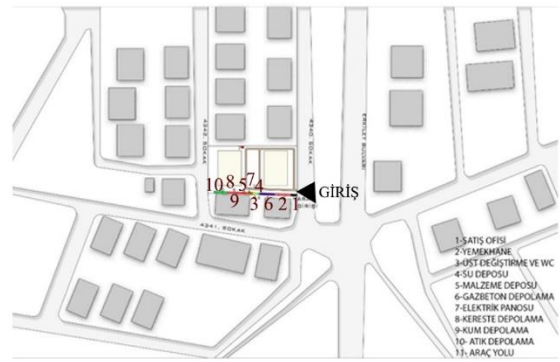
Şekil 9. Şantiye 7'ye ait mevcut ve öneri şantiye yerleşim planı (Yolay, 2019)
Figure 9. Current and proposed site layout plan of construction site 7 (Yolay, 2019)

7. Şantiye alanında belirlenmiş bir araç yolu bulunmamaktadır. Şantiyede spesifik üretim alanları yoktur ve işçiler boş alanlarda üretim yapmaktadır. Bu durum da işi aksatmaktadır. Depolanması gereken malzemeler için gerekli depolama alanı bulunmamaktadır. İşçiler için yemekhane ve soyunma odaları yetersizdir. İşçilerin kullandığı tuvalet konum, malzeme ve kapasite bakımından konforsuzdur. Şantiyede kalıp işleri malzemeleri tekrar kullanılmak üzere depolanmaktadır. Atıklar türüne göre ayrıtılmamakta ve yakma ile imha edilmektedir. Su

temini için kullanılan hortumların korumasız şekilde dışarda olması sonucu, hortumların üzerinde oluşan hasarlar su kaybına neden olmaktadır. Yapı inşası sırasında yayılan gaz ve tozlar çevreye zarar vermektedir. Şantiyede atık depolama alanı bulunmamaktadır (Şekil 9).

Şantiye 7 için; su deposu, kum, gazbeton, atık gibi malzemeler için depolama yeri, araç sirkülasyon hattı, işçiler için yemekhane, wc ve soyunma odalarının eklenmesi öngörülmektedir (Şekil 9).

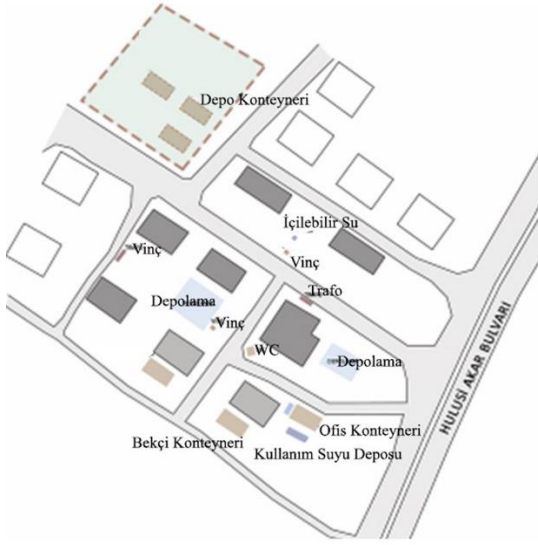
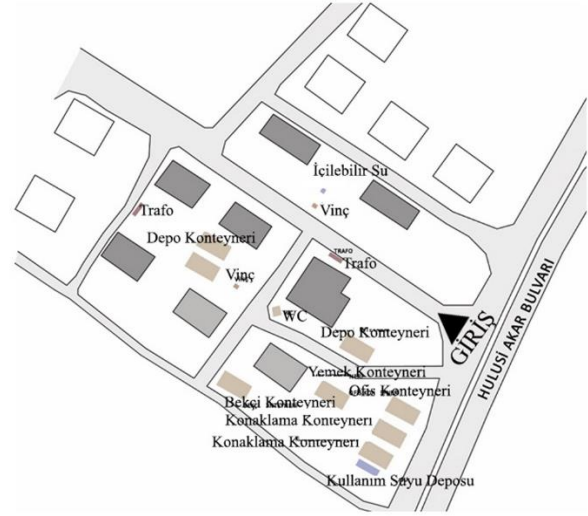
Şekil 10. Şantiye 8'e ait mevcut ve öneri şantiye yerleşim planı (Karaaslan, 2019)

Şantiye 8'de tuvaletlerin ofislere uzak konumlandırılmış olması kullanımını zorlaştırmaktadır. Şantiyede kullanılan araç yollarına eğim verilmediği tespit edilmiştir. Bu toprak kısımlarda yağmur yağdığı zaman su birikintileri oluşmaktadır. Şantiyede kullanılan elektrik panosu zeminden yeterince yükseltilmediği için yağışlı hava şartları için risk oluşturmaktadır. Şantiyede bulunan geçici ofis ve bekçi kulübesi şantiye merkezi dışında yer almaktadır. Ambar veya depolama için özel bir alan olmayıp şantiye dışında bu ihtiyaçlar

için konaklama ve yemekhane birimlerinin eklenmesi önerilmektedir (Şekil 10).

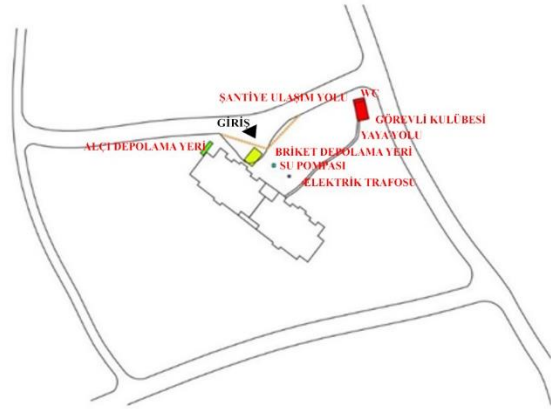
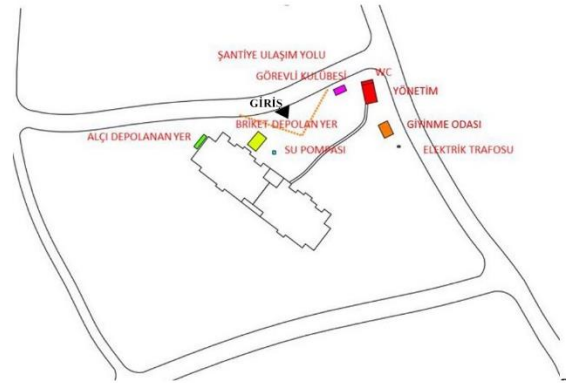
Şekil 11. Şantiye 9'a ait mevcut ve öneri şantiye yerleşim planı (Keleş, 2019)

Şantiye 9' da elektrik trafosunun konum olarak daha güvenli alana alınması, şantiye girişine güvenlik biriminin konumlandırılması, işçilere ait giyinme alanının oluşturulması, şantiye alanının bariyerlerle çevrelenmesi gerektiği saptanmıştır (Şekil 11).

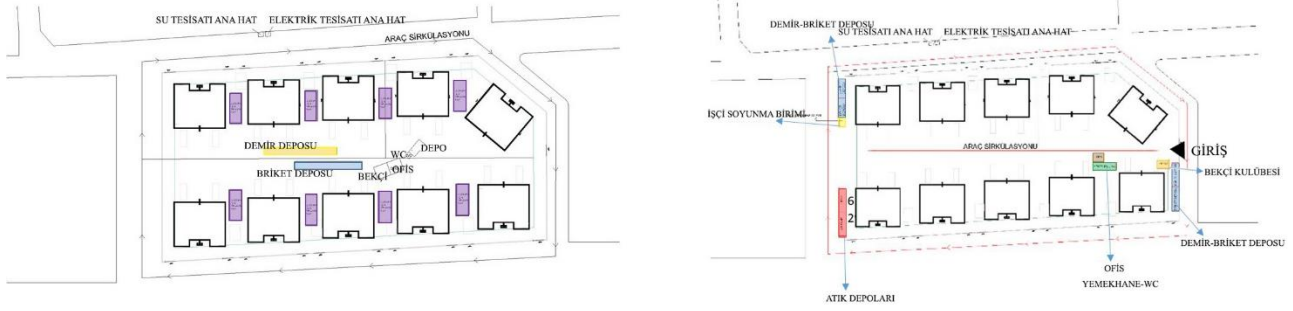
Şekil 12. Şantiye 10'a ait mevcut ve öneri şantiye yerleşim planı (Arı, 2019)

10. Şantiye' de depolama alanı sayısının artırılması ve ulaşım açısından iki farklı noktaya konumlandırılması, yemekhane biriminin eklenmesi, işçiler için soyunma odaları, hijyenik tuvaletler ve şantiye alanının bariyerlerle çevrilmesi gerekmektedir (Şekil 12).

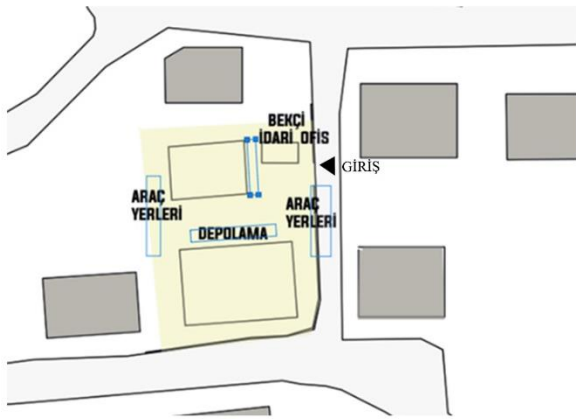
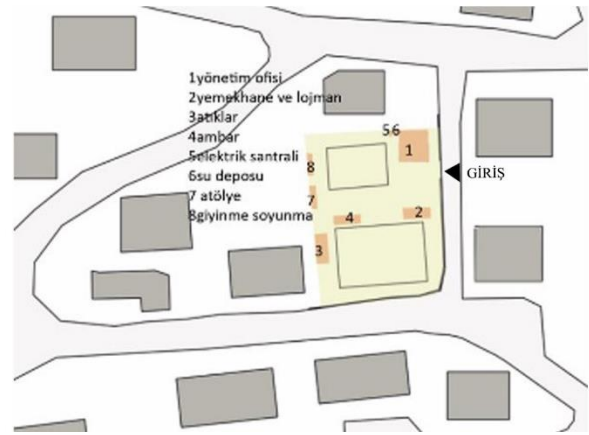
Şekil 13. Şantiye 11'e ait mevcut ve öneri şantiye yerleşim planı (Varol, 2019)

Şantiye 11' de şantiye içi yaya ve araç sirkülasyonunun birbirinden ayrılması, araçların yük getirirken zorlanmasından ve eğimden dolayı; araçlara yeterli manevra ve kullanım alanı düşünülmüş, işçiler için yemek yeme ve soyunma odalarının eklenmesi, tuvaletlerin şantiye ofisine yakın veya ek yapılan bir birim içinde hijyenik ve kullanıma uygun şekilde çözülmesi, depolama alanlarının sirkülasyonu aksatmayacak şekilde konumlandırılması önerilmektedir (Şekil 13).

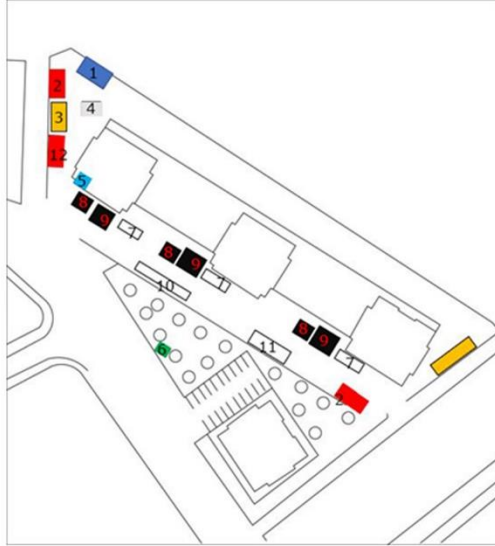
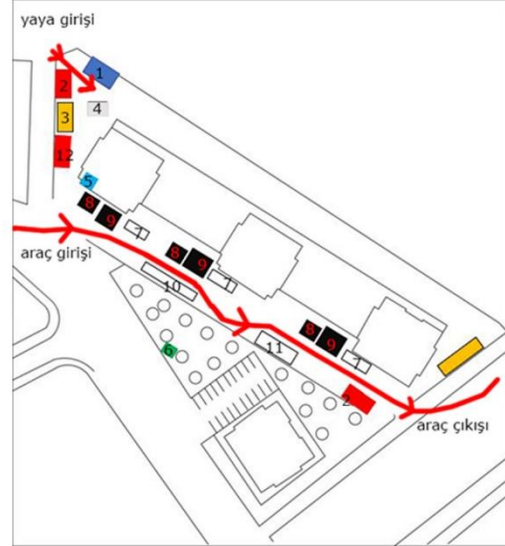
Şekil 14. Şantiye 12’ye ait mevcut ve öneri şantiye yerleşim planı (Taşpınar, 2019)
Figure 14. Current and proposed site layout plan of construction site 12 (Taşpınar, 2019)

kullanılmayan çimento yığınlarının zemin kattaki dükkanlara stoklanması, depo olarak kullanılan kulübenin işçiler için soyunma ve yemek alanı olarak kullanılması, kulübenin yanına tuvalet eklenmesi, imalat alanının yerinin belirlenmesi, araç sirkülasyonunun rahatlatılması, dükkanların önünün imalat alanı olarak kullanılması uygun görülmektedir (Şekil 14).

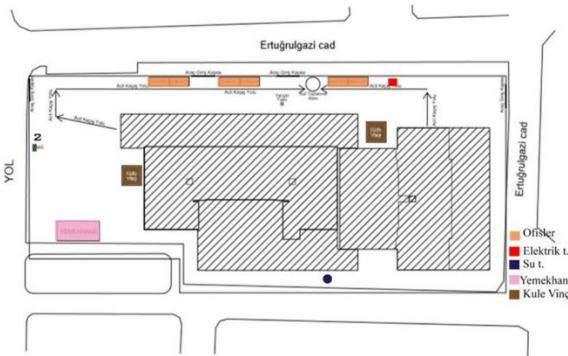
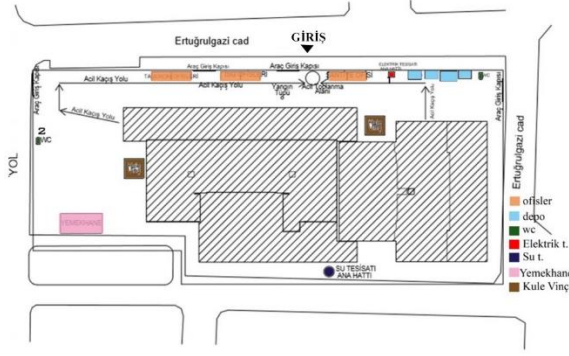
Şekil 15. Şantiye 13’e ait mevcut ve öneri şantiye yerleşim planı (Keleş, 2019)
Figure 15. Current and proposed site layout plan of construction site 13 (Keleş, 2019)

yapılabilecek malzeme toplanma alanı bulunmamaktadır (Şekil 15).

Şantiye 13’ te sirkülasyonu olumsuz etkilemeyecek konumlara kapalı depolama alanlarının eklenmesi, üretim için atölye eklenmesi, girişe tuvaletlerin eklenmesi, atıklar için geri dönüşüm kutularının eklenmesi uygundur (Şekil 15).

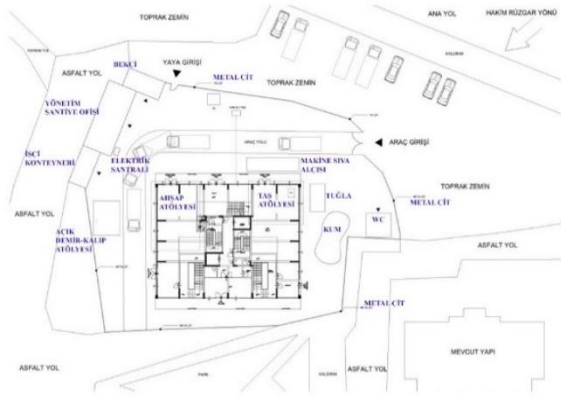
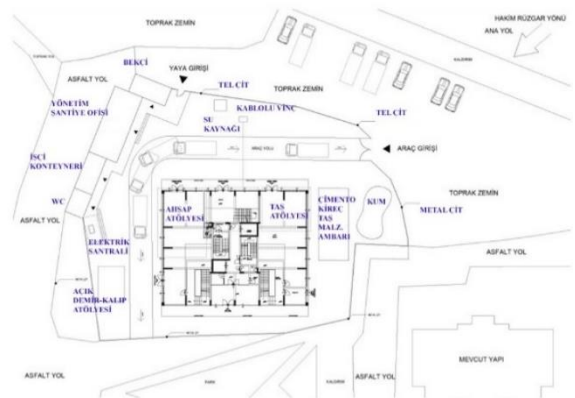
Şekil 16. Şantiye 14’e ait mevcut ve öneri şantiye yerleşim planı (Kızılca, 2019)

Şantiye 14’ te tuvaletler şantiyenin araç girişine yakın bir bölgede ve ofislere uzak olarak konumlandırılmıştır ve bu durum kullanıcıların tuvaletlere ulaşımını zorlaştırmıştır. Şantiyede kullanılan araç yolu eğimlidir. Şantiyede kullanılan elektrik panosu yerden yükseltilmeden direkt olarak toprak zemin üzerinde üst örtü olmadan konuşlandırılmıştır. Şantiyede bulunan geçici ofis ve bekçi kulübesinin su basman seviyesi üzerinde olmadığı ve toprak zemin üzerine taşlarla yükseltildiği tespit edilmiştir. Şantiyede kuru malzemelerin depolanması için ambar bulunmamaktadır. Şantiyedeki atıklardan geri

Şantiye 14 için, şantiye çevresinin bir kısmının tel çit ile çevrilmesi, elektrik trafosunun daha korunaklı bir yere çekilmesi, çimento-kireç- taş malzeme depo yerinin bir arada iken kum istif alanını ayrı bir yerde konumlandırılması, su kaynağının eklenmesi ve tuvaletlerin işçi konteynerine yakın yerde çözülmesi uygun görülmektedir (Şekil 16).

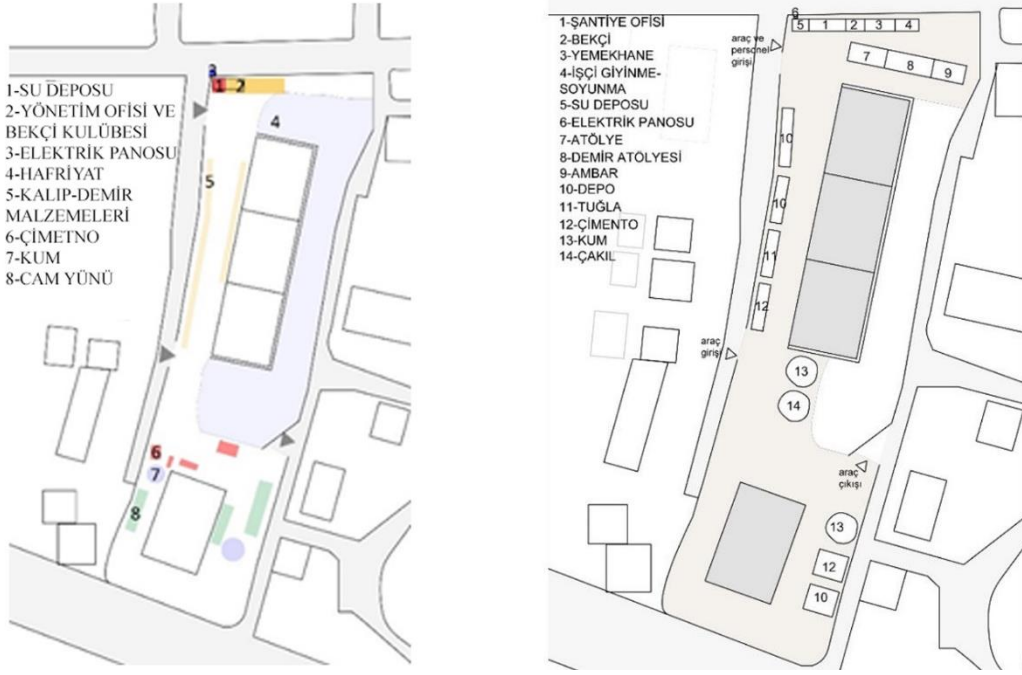
Şekil 17. Şantiye 15'e ait mevcut ve öneri şantiye yerleşim planı (Demir, 2019)
Figure 17. Current and proposed site layout plan of construction site 15 (Demir, 2019)

15. Şantiye’ de yaya ve araç sirkülasyonunun birbirinden ayrılması, açıkta bulunan su deposunun donmasını önlemek için korunaklı hale getirilmesi, malzeme depolama alanlarını ana sirkülasyonu bozmayacak şekilde çalışma alanının yakınlarında konumlandırılması, işçiler için soyunma odası, yemekhane ve sosyal alanların düşünülmesi, şantiyede A, B ve C bloklarının inşaatı sırasında kullanılmak üzere malzeme depolarına yakın atölyelerin eklenmesi önerilmektedir (Şekil 17).

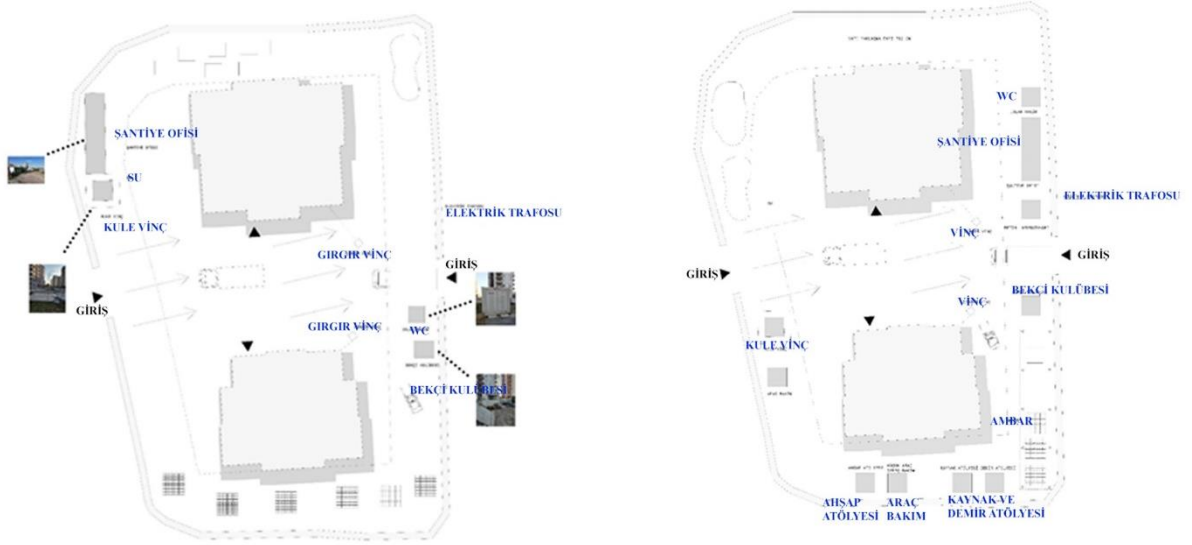
Şekil 18. Şantiye 16'ya ait mevcut ve öneri şantiye yerleşim planı (Servi, 2019)
Figure 18. Current and proposed site layout plan of construction site 16 (Servi, 2019)

16. Şantiye' de sirkülasyonda bazı kısımlarda kum ve malzeme bulunması sebebiyle sağlıklı dolaşım sağlanamamaktadır. Şantiyede atölye ve depo birimleri bulunmamaktadır. Şantiye ofisi ve bekçi kulübesi araç giriş-çıkışına hâkim noktada konuşlandırılmamıştır. Atıklar belirli bir alanda toplanmamıştır. Kum, su kaynağı ve çimentodan uzakta konumlandırılmıştır. Çimento kağıtları geri dönüşüme kazandırılmamakta ve atıklar türüne göre ayrıt edilmemektedir. Su temini için kullanılan hortumlarda hasar bulunmakta ve yapım sırasında yayılan gaz ve tozlar çevreye zarar vermektedir (Şekil 18).

Şantiye 16' de kule vincin iki yapının orta noktasına yakın bir kısımda çözülmüş araç gereç bakım atölyesiyle ilişkilendirilmesi, bekçi kulübesinin malzeme depolarına ve girişe hâkim konuşlandırılması, şantiye ofisinin beton laboratuvarı ve girişe uygun yerleştirilmesi, kumun suya ve yapılaraya göre konumlandırılması ve atıkların rahatça tahliye edilebileceği sirkülasyonların oluşturulması, demir, ahşap atölyeleri gibi birimlerin ise malzeme depoları ile birlikte konumlandırılması uygun görülmektedir. (Şekil 18).

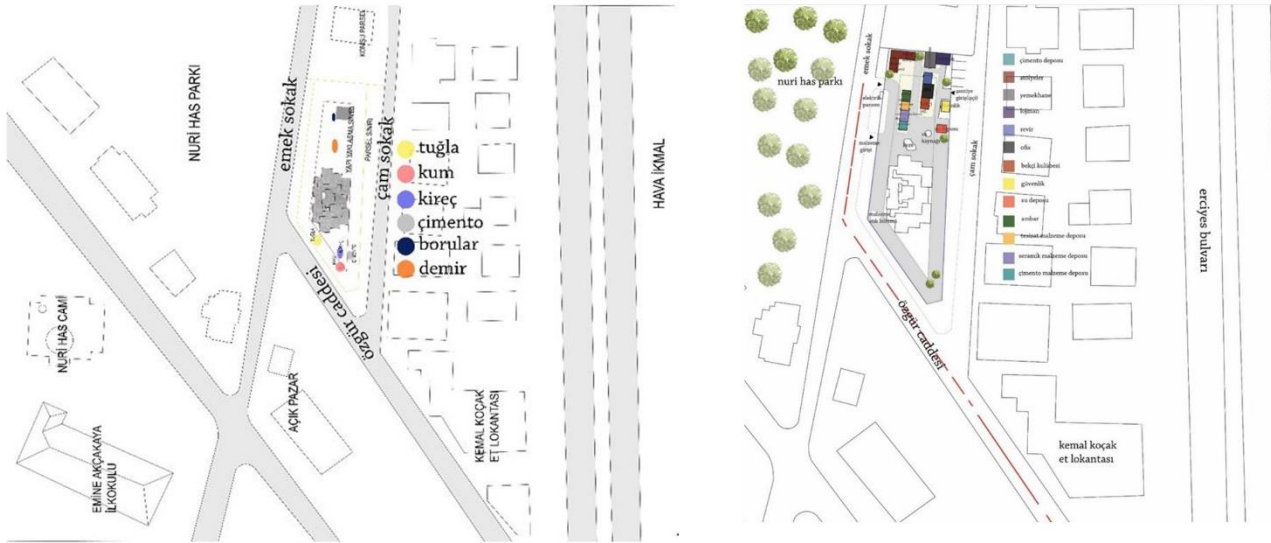
Şekil 19. Şantiye 17'ye ait mevcut ve öneri şantiye yerleşim planı (Aygün, 2019)

Şantiye 17' de sağlıklı bir yaya ve araç sirkülasyon hattı yoktur. Bu durum şantiye içindeki yolların düzensiz olmasına yol açmıştır. Getirilen malzemelerin belli bir düzen gözetilerek yapılmaması şantiyede bazı işlerin karışmasına, aksamasına ve kaosa neden olmaktadır. Getirilen malzemeler için şantiyede depolama alanı bulunmamaktadır. Alçı ve çimento torbaları zeminden yükseltilmemiş ve düzenli istiflenmemiştir. Şantiyede üretim alanları düşünülmemiş olup işçiler tarafından çalışma alanı oluşturulmuştur. Şantiyede işçiler için özel alanlar düşünülmemiş olup yemek yeme ve soyunma mekanları saha içinde yapımı tamamlanmış yerlerde gerçekleştirilmektedir. Tuvalet olarak bekçi kulübesi kullanılmaktadır. Şantiyede su deposu bulunmamakla birlikte kullanılan su, bahçedeki çeşmeden hortum aracılığıyla sağlanmaktadır. Şantiyede kum, su kaynağının hemen yanına değil uzağına yığılmıştır. Bu durum, şantiyede işin gecikmesine yol açmaktadır. Şantiyede elektrik panolarını birbirine bağlayan elektrik kabloları da zemin üzerinde açık halde

bulunmaktadır. Atıkların ayrıştırılması, gruplandırılması ve elenmesi gibi işlemler yapılmamaktadır. Bu durum hem çevreye zararlı madde olarak hasar vermekte hem de şantiye sirkülasyonu ve temizliği açısından sorunlara yol açmaktadır. Yapı malzemesi seçiminde sürdürülebilirlik göz önünde bulundurulmamaktadır (Şekil 19).

17. Şantiye' de malzeme depolama alanlarının eklenmesi, elektrik kablolarının zemin altından sirkülasyonunun sağlanması, su kaynağının açıkta bırakılmayacak şekilde düzenlenmesi, çalışanlar için lojman, yemekhane ve revirin eklenmesi, soyunma odalarının eklenmesi, şantiye içi yaya ve araç sirkülasyonunun birbirinden ayrılması, şantiye alanı kısıtlı bir arazi olduğundan malzeme giriş ve çıkışları buna uygun tasarlanması, şantiyede çalışma alanları (demir kesme ve bükme, ahşap kesme) için atölyelerin kurulması ve bu atölyelerin asıl işten uzak olmayacak şekilde malzeme depolarına yakın olarak eklenmesi önerilmektedir (Şekil 19).

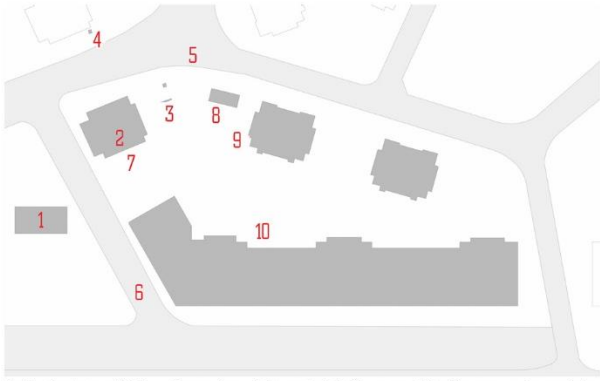
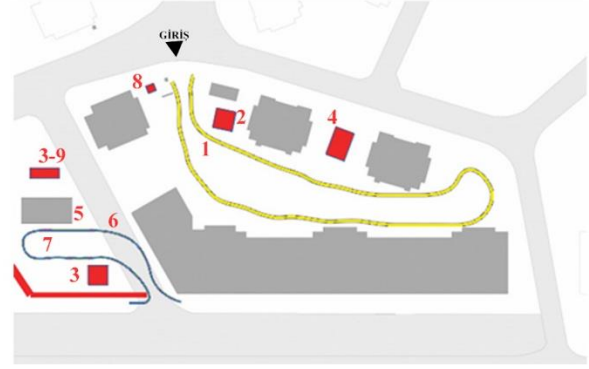
Şekil 20. Şantiye 18'e ait mevcut ve öneri şantiye yerleşim planı (Yılmaz, 2019)
Figure 20. Current and proposed site layout plan of construction site 18 (Yılmaz, 2019)

Şantiye 18 için; iş araçları ve özel araçların sirkülasyon hattının ayrı şekilde belirlenmesi önerilmektedir. Ayrıca atıklar için alanın eklenmesi, atölye ve otoparkın uygun yerlerde konuşlandırılması ve işçiler için yemekhanenin eklenmesi uygun görülmektedir (Şekil 20).

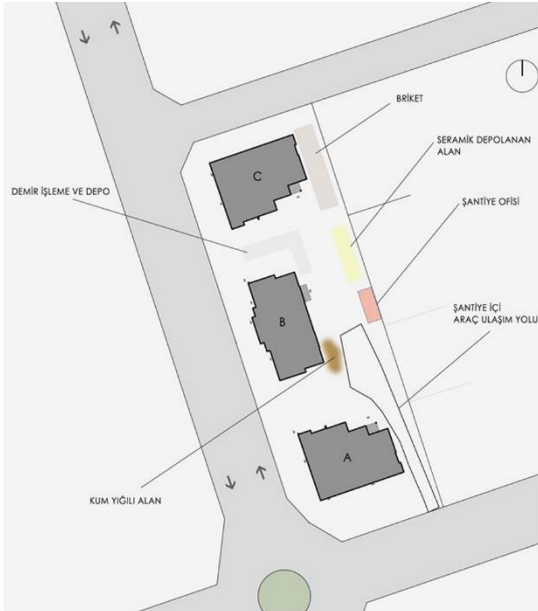
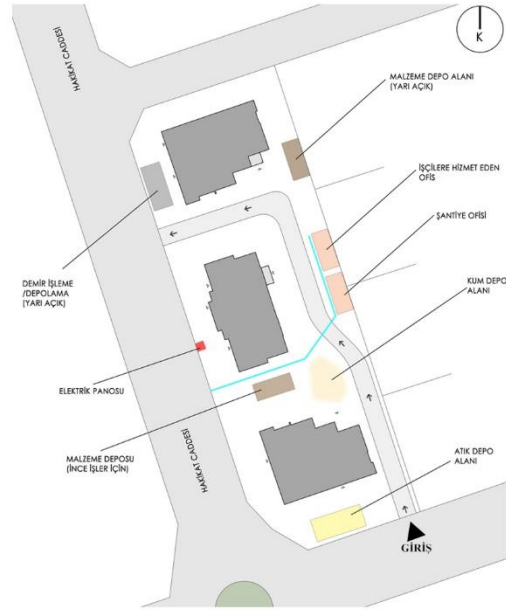
Şekil 21. Şantiye 19'a ait mevcut ve öneri şantiye yerleşim planı (Adıyaman, 2019)
Figure 21. Current and proposed site layout plan of construction site 19 (Adıyaman, 2019)

19. Şantiye için sonradan kullanılabilir malzemelerin depolanabileceği alanların ulaşım ağına yakın bir şekilde konumlandırılması, şantiye alanında tuvalet ve çalışanların kullanımına imkân sağlayan konteynerlerin şantiye alanı sınırları içerisinde ulaşım ağına ve şantiye alanına hâkim bir konumda planlanması gerekmektedir (Şekil 21).
