Dökme Demirlerde Döküm Simülasyonu Yazılımı ile Dart Hatası Oluşumunun Analizi ve Önlenmesi

Analyses and Prevention of Scabbing Defect Formation on Cast Irons by Casting Simulation

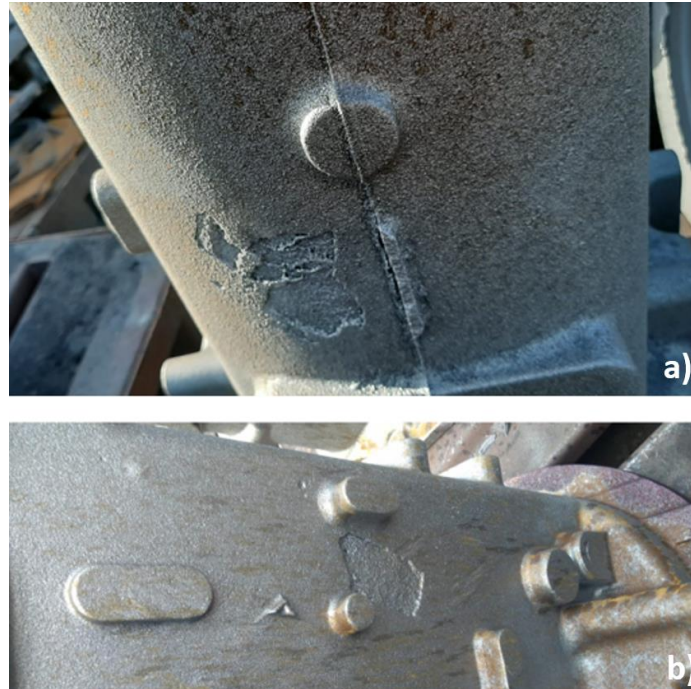
Bu çalışmada GG30 malzemeli dişli kutusunun üst derecede oluşan dart hatası işlenmiştir (Şekil 1)

Şekil 1. Dişli kutusu parçasında görülen dart hatalarının örnekleri

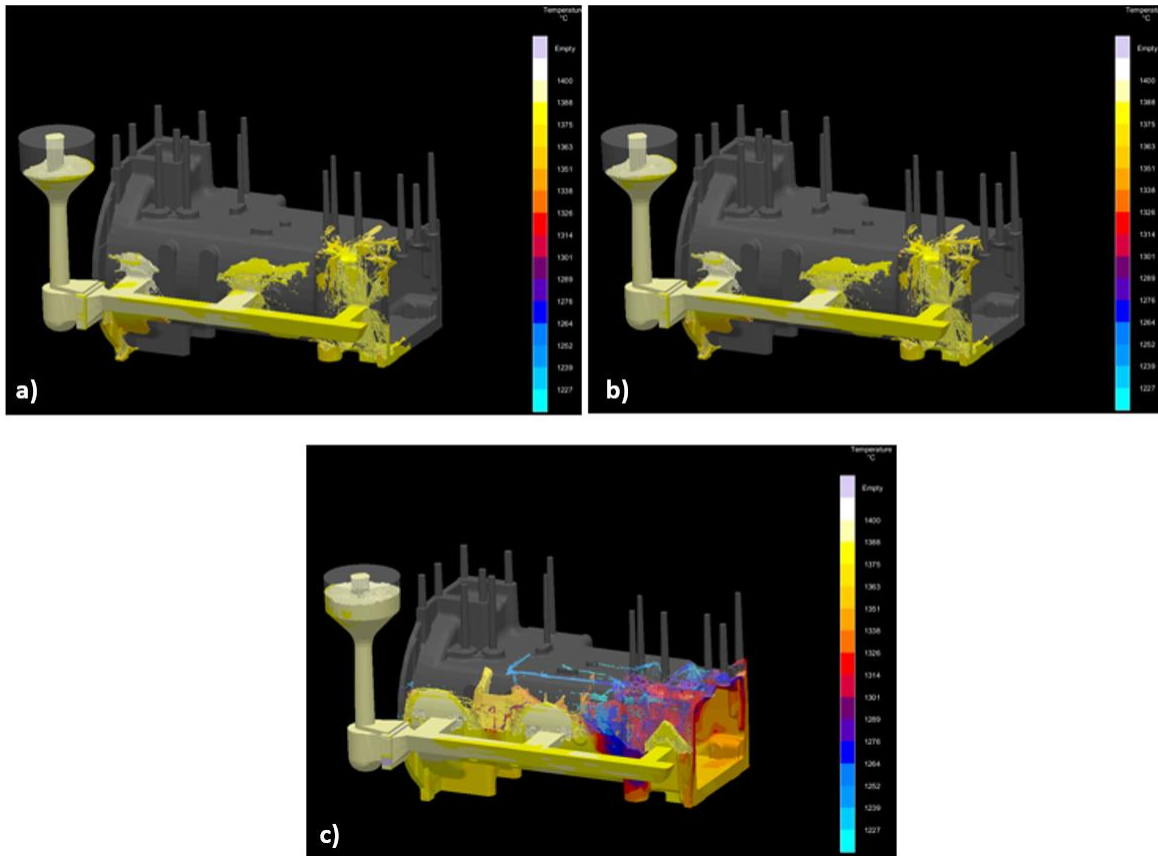
Dart hatası seri şekilde görülen bu parça için kum parametrelerinin, sıvı metal analizinin ve döküm sıcaklığının uygun olduğu tespit edilmiştir. Dart hatasının kök nedenini çözümlenebilmek adına parça için Simülasyon çalışması yapılmıştır. Öncelikle parçanın yolluk sistemi birebir şekli ile Solidworks© programında katı modeli oluşturulmuştur. Oluşturulan katı modelin Magmasoft© programında 7,000,000 mesh ile dolmu ve katılaşması simüle edilmiş ve Dart hatasının sebebi olarak meme girişlerinin birinden diğerlerine kıyasla daha fazla metal girişi olduğu tespit edilmiştir (Şekil 2).

Şekil 2. a) Dolum 1.257 saniyesindeki meme girişi görüntüsü b) Dolumun 1.665 saniyesi c) Dolumun 4.732 saniyesi

Yapılan simülasyon sonucunda düşey yolluk konumna en uzak konumlandırılmış meme girişinden diğer meme girişlerine göre daha yüksek debi ve hızda sıvı metal girişi olduğunu ve bu metalin parçanın üst derece kum yüzeyine sıçramak suretiyle sıçradığı maça ve kalıp yüzeyinde neden olduğu sıcaklık etkisiyle önceki dökümde yapısal bozulmalara neden olduğu anlaşılmıştır.

Yolluktaki dizayn yanlışlığından kaynaklı Dart hatasını engellemek için tekrar yolluk hesabı yapılmıştır.

Hesaplamalar sonrasında meme giriş alanları $1908,516 \text{ mm}^2$ olması gerektiği görülmüştür. Mevcut yolluk dizaynında meme giriş alanlarının toplamı $778,71 \text{ mm}^2$ dir.. Yapılan hesaplamalarda meme giriş alanlarının yetersiz olduğu tespit edilerek ve üç adet meme girişi daha eklendi ve yatay yollukta kademelendirme yapılarak çalışılmıştır. Kademelendirme; her bir meme girişinden sonra yatay yolluk kesit alanında %10 kadar daraltma yapılmak suretiyle oluşturulmuştur.

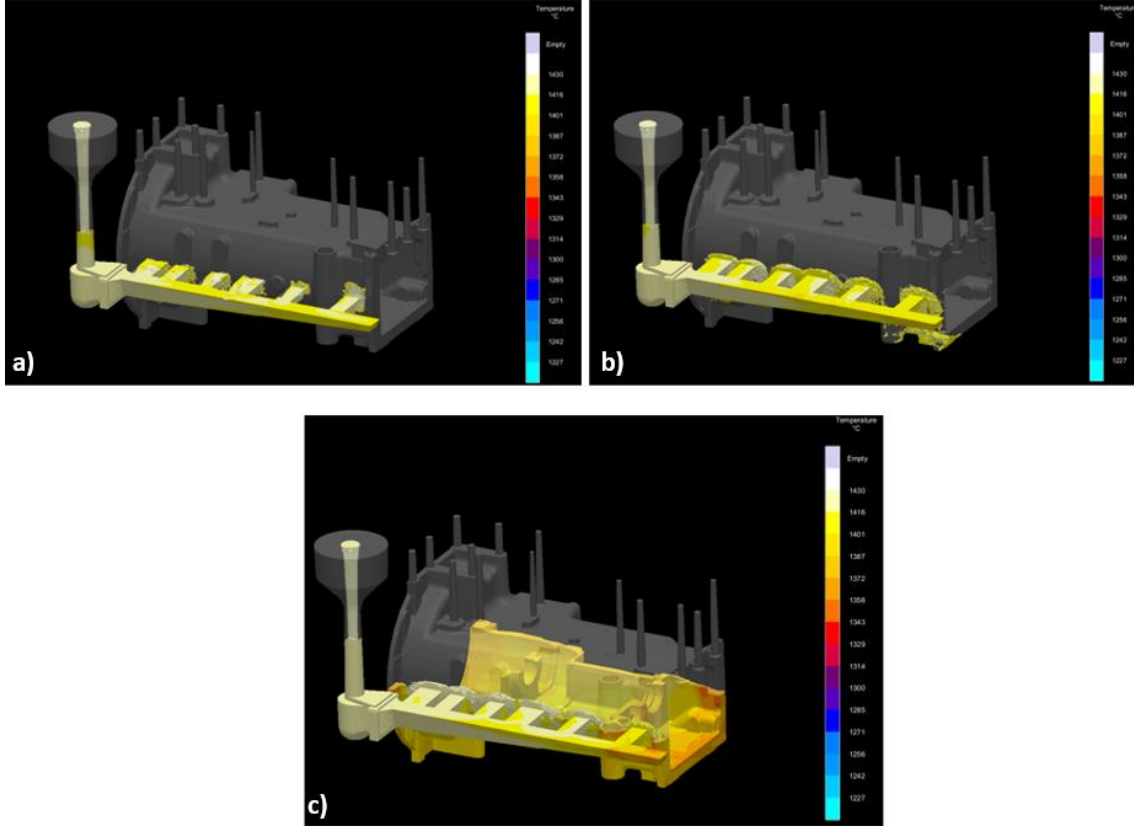
Yapılan dizayn değişikliğinden sonra parçanın yeni modellemesi Magmasoft© programında çalışılmış, simülasyonun tamamlanmasından sonra tek bir meme girişinden parçaya aşırı metal girişi sorununun önüne geçildiği görülmüştür (Şekil 3).

Şekil 3. a) Dolum 2.800 saniyesindeki görüntüsü b) Dolumun 3.401 saniyesi c) Dolumun 10.000 saniyesi
