## Kastamonu Yılanlı Darüşşifa Taç Kapısının Korunma Sorunları ve Mevcut Durum Tespiti\*

*Problems of Conservation and the Current Situation of Kastamonu Yılanli Hospital Crown Gate*

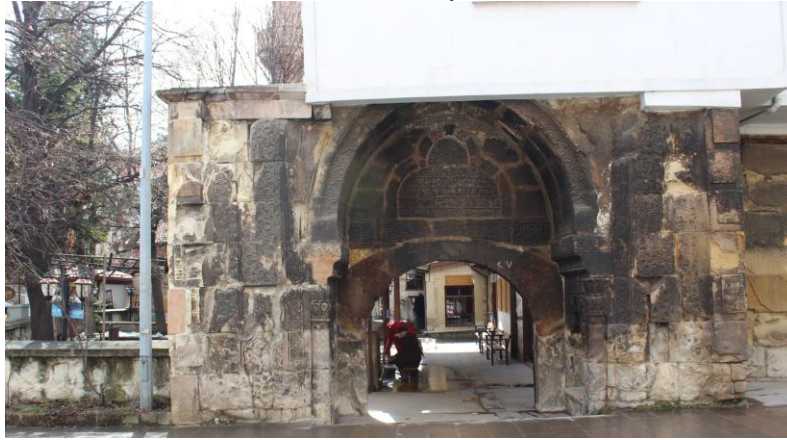
Taç kapının bağlı bulunduğu yan destek duvarlarında ve taç kapının üst kısmında yangına, çevre şartlarına, bakımsızlığa ve kullanıma bağlı olarak meydana gelen bozulmalar, özgün birim malzemesinin kayıplarına yol açmış ve bu kayıplar zaman içinde ilerleyerek bu malzeme ile oluşturulan örgülerdeki kayıpları da beraberinde getirmiştir. Bozulma biçimleri, yan duvar örgülerinde tamamen dökülme-yıkılma şeklinde iken (sağ taraf duvar örgülerinin bir kısmı hariç), taç kapı üzerinde birim malzeme kaybı sonucu özgün örgünün bir bölümünün kaybı şeklinde görülmektedir.

Bozulma faktörlerinin, birbirine bağlı ve artarak çoğalan etkiye sahip oldukları anlaşılmaktadır. Çünkü, daha önce bahsi geçen büyük yangında darüşşifanın tamamen tahrip olması, ayakta kalan taç kapının zaman içinde bakımsız bırakılması, bu süreçte iklim ve çevresel faktörlerin devamı, taç kapı üzerine konut inşa edilmesi ve yükünün artırılması, şehircilik uygulamaları (yol yapımı, kaldırım döşemesi vb.) sonucu zemin kotunun sürekli yükseltilmesi ve taç kapının alt bölümlerinin toprak altında kalması vb. etkiler taç kapının direncini azaltmakta ve bozucu etkenlere karşı daha çok savunmasız bırakmaktadır (Fotoğraf 4).

**Fotoğraf 4:** Taç Kapı, Sol Taraf Destek Duvarında Örgü Kaybı ve Taç Kapı Üst Kısımında Çoklu Birim Malzeme Kaybı

1. Dağılma, düşme, kopma riski taşıyan örgü birim malzemelerinde uygun malzeme ve teknikte sağlamlaştırma yapılmalıdır. Bu uygulama, yüksek risk taşıyan, yüzeyleri ayrılmak üzere olan birim malzemelerde uygulanarak daha sonra gerçekleşecek müdahalelere karşı dayanım sağlayacaktır.

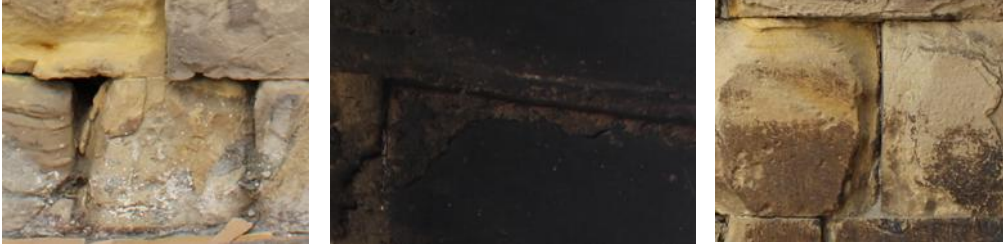
Taç kapı birim malzemeleri arasında kullanılan derz-dolgu harçları, çevresel etkenlere karşı mukavemeti en düşük malzemelerdir. Örgüde taşlar arasında bağlantı malzemesi olarak kullanılan derz-dolgu harçları, kum ve taş tozu agrega ve kireç bağlayıcılı malzemeden oluşan içeriğe sahiptir.

Hem taç kapı üst kısımlarının kaybıyla yağmur ve kar sularına maruz kalması hem de etrafi dolan zeminden emilen suyun etkisi, derz-dolgu harçlarının tahribatında önemli rol oynamıştır. Zira harçlar, taç kapıya hem zeminden hem de duvar üstlerinden ulaşan suyun etkisiyle toprakta çözülme tuzların katılaşmasıyla ve sıcaklığın 0 0C altına düştüğü dönemlerde donma ve erime döngüsüne maruz kalarak ufalanma ve dökülmelere uğramış, bu durum da birim malzeme ve örgü bütünlüğünü etkileyerek kritik yapısal sorunları oluşturmuştur.

Buradan anlaşılacağı üzere birim malzeme kayıpları örgü düzeninin bozulmasına ve yeni sorunların oluşmasına, harç malzeme kayıpları da birim malzeme kayıplarına yol açmaktadır. Bozulma biçimleri, özellikle zemine yakın alt kısımlarda tamamen boşalma şeklinde, daha üst kısımlarda ise daha çok aşınma-ufalanma şeklinde görülmektedir (Fotoğraf 5, 6, 7).

**Fotoğraf 5:** Taç Kapı, Sağ Destek Duvarında Harç Boşalması  
**Fotoğraf 6:** Taç Kapı, Yuvarlak Kemer Tonozunda Harç Boşalması  
**Fotoğraf 7:** Taç Kapı, Sağ Destek Duvarında Harç Aşınma-Ufalanması

4. Önceki onarımlarda kullanılan harçlar özgün malzemenin yüzeylerine taşırılarak uygulanmıştır. Bu durum özgün birim malzemenin form özelliklerinin ve kenar köşe kayıplarının anlaşılmasına engel olmuştur. Önceki onarımlarda kullanıldığını tespit ettiğimiz çimento katkılı harçların temizliği yapılmalı ve temizlenen alanlara, yukarıda aktarılan uygunlukta ve teknikte tamamlamalar yapılmalıdır. Yapılan derz temizliklerinde, özgün malzemenin maksimum düzeyde zarar görmemesi sağlanmalıdır. Derz-dolgu kayıplarında da yine özgüne uygun malzeme ve uygulamalarla tamamlamalar yapılmalıdır. Derz dolgu harçları özgün malzemenin yüzeyine taşmadan ve özgün malzemenin tüm özelliklerinin anlaşılır olacağı şekilde, titizlikle uygulanmalıdır.

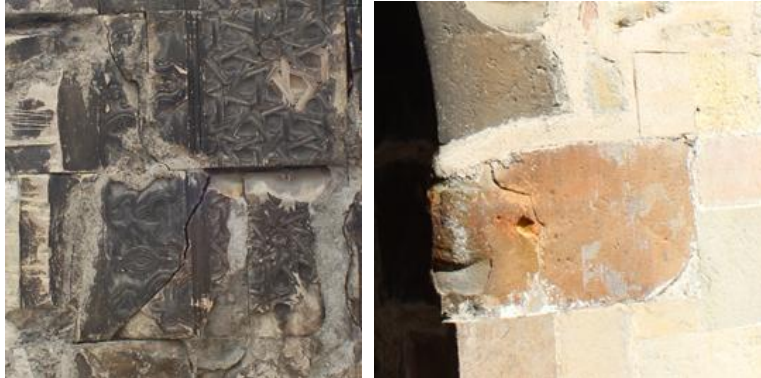
Bozulmalar parça kaybı, kırık-çatlak, aşınma-ufalanma ve yapraklaşma şeklinde görülmektedir. Parça kayıpları ve kırık-çatlaklar, birim malzeme bütünlüğünde fiziksel (mekanik) etkiye bağlı olarak oluşan bozulmalardır.

Parça kayıpları yoğun olarak taç kapının zemine yakın alt kısımlardan başlayarak, kapı orta seviyesine kadar yükselen alanlarda, yuvarlak beşik tonozun orta kısımlarında ve sağ yan duvar alt kısımlarında tespit edilmektedir. Büyük yangında taç kapının tamamının etkilendiği mevcut hâliyle yüzeyi kaplayan is tabakasından anlaşılmaktadır. Parça kayıpları ve çatlak-kırıkların sebeplerinden birisinin yangın esnasında yükselen ısı ve oluşan termal şok sebep olmalıdır. Ayrıca yıkılan bölümler dolayısıyla yapıda meydana gelen yük dengesi değişiminin de örgü taşlarındaki çatlak ve kırıklar gibi bozulmalara yol açtığı anlaşılmaktadır.

Parça kayıpları, zemine yakın alt kısımlarda yüzey kayıplarına yol açacak kadar ilerlemiş durumda, daha üst kısımlarda kenar köşe kayıpları şeklindedir. Çatlak-kırıklar da solda kalan kapı kuşağında ve taç kapının arkasındaki sağ destek duvarında tespit edilmektedir. Hem derin hem de daha yüzeysel kırık ve çatlaklar görülmektedir (Fotoğraf 8, 9).

**Fotoğraf 8:** Taç Kapı, Sol Kapı Kuşağı, Kırık-Çatlak  
**Fotoğraf 9:** Taç Kapının Arkasındaki Sağ Destek Duvarı, Çatlak

3. Taç kapı örgüsünde görülen malzeme kayıplarının, önceki onarımlarda yeni taş malzemelerle tamamlandığı anlaşılmaktadır. Özgün birim malzemelerde görülen aşınma-ufalanma, kırık-çatlak, parça kaybı gibi eksikliklerde, uygun malzeme ve teknik ile detaylı bir sağlamlaştırma yapılmalı, ardından aynı titizlikle tamamlanarak malzeme bütünlüğü sağlanmalıdır. Mukavemet kaybı yaşayan ve örgüde risk oluşturacak, dayanımı tükenmiş, dağılacak-çözülecek durumdaki birim malzemeler ise özgüne uygun yeni taşlarla değiştirilmelidir. Aksi taktirde bu durum statik dengede yeni bozulmaların yaşanmasına sebep olabilecektir. Ancak bu uygulama mecburi kalınmadıkça tercih edilmemelidir çünkü yapılacak her müdahale özgün dokuya yeni bir ek olacak ve yeni sorunlar yaratabilecektir (Şener, 2014; 984). Ayrıca yapılacak tüm uygulamaların, restorasyonda belirtme ilkesi gereği, özgünden ayrıştırılır nitelikte olmasına da özen gösterilmelidir.

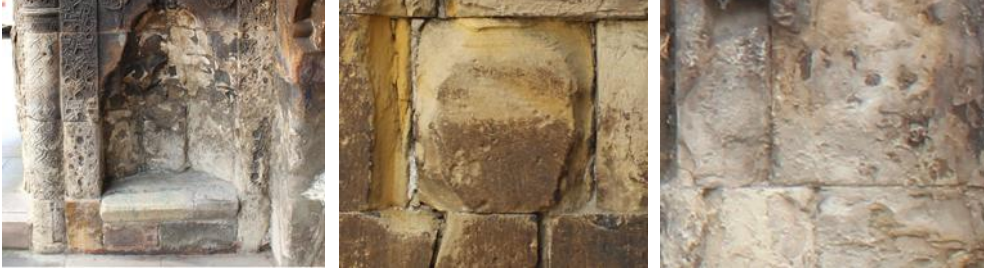
Yapının örgü alt kısımlarında aşınma-ufalanmalar yoğun görülmektedir. Bozulmanın nedeni zeminden emilerek birim malzemeye ulaşan ve taşın gözenekli yapısı sayesinde içerisinde ilerleyerek yüzeyde veya yüzeye yakın kısımlarda çiçeklenmeye/tuz kristalizasyonuna ve suya bağlı donma çözülme olaylarına imkân veren su-nem sorunlarıdır. Aşınma-ufalanma türü bozulmalar, alt kısımlarda tüm yüzeyleri kaplayacak kadar ilerlemiş şekilde iken, su emiliminin nispeten daha az görüldüğü üst kısımlarda ise daha az olarak görülmektedir (Fotoğraf 10, 11, 12).

**Fotoğraf 10:** Taç Kapı, Sol Mihrabiye, Aşınma-Ufalanma, Parça Kaybı**Fotoğraf 11:** Taç Kapı, Sağ Destek Duvarı, Aşınma-Ufalanma, Parça Kaybı**Fotoğraf 12:** Taç Kapı, Sağ Kuşak Alt Kısım, Aşınma-Ufalanma, Parça Kaybı

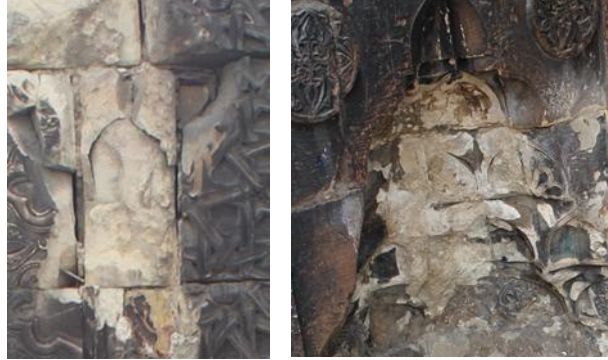
Birim malzemedeki diğer bütünlük sorunu yapraklaşmadır, bozulma taş malzemede, yüzey tabakalarının plakalar hâlinde kabarması ve kayıpları şeklinde tespit edilmektedir. Bu tür bozulmalara da yukarıda sıralanan su emilimi, tuz çıkışları ve don gibi etkenler yol açmaktadır. Bozulma, birim malzemeye ulaşan tuzların yüzeyin altında gelişmesi ve don olayları sonucu oluşan basınç ile meydana gelmiştir. Bu tür bozulmalar, yüzeyde süsleme ve işçilik izlerine ilişkin taşıcı işaretlerinin kaybına yol açmaktadır. Mihrabiyelerin mukarnas nişlerinde, sol kapı kuşaklarında ve yan duvarlarda hem taş aralarından üstten ulaşan hem de zeminden ulaşan su emiliminin etkisiyle bu tür bozulmalar görülmektedir (Fotoğraf 13, 14).

**Fotoğraf 13:** Taç Kapı, Sol Kapı Kuşağı, Yapraklaşma**Fotoğraf 14:** Taç Kapı, Sol Mihrabiye, Yapraklaşma

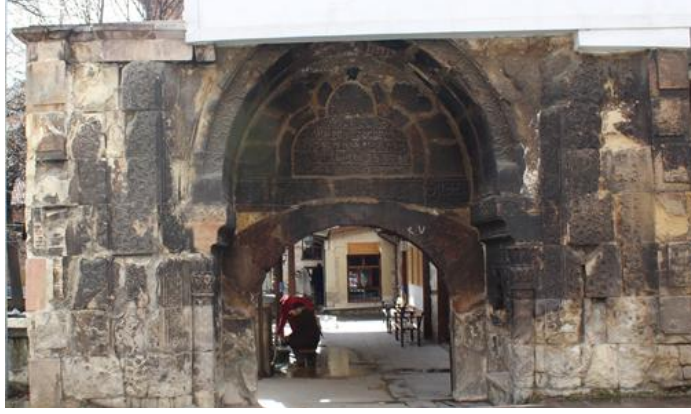
Darüşşifanın geçirdiği yangın sonucu tüm taç kapıyı kapladığını tespit ettiğimiz is tabakası yüzeyi kaplayan bir kirlilik türü bozulmadır. Parça kaybı ve aşınma-ufalanmaya bağlı kayıplar yaşayan ve malzeme rengi ve dokusu ortaya çıkan yüzeyler hariç, diğer tüm yüzeyler bu kirlilikle kuşatılmış durumdadır.

Yüzeysel kirliliğe destek veren diğer husus ise hava kirliliği etkisidir. Taç kapı günümüzde şehir merkezinde yer almakta, çevresinde çok sayıda iş yeri ve konut bulunmaktadır, trafiğe de açık bir yol üzerinde bulunan taç kapının yüzey kirliliği, ileri derecede bir bozulma olarak tespit edilmiştir. Yüzeysel olarak tespit edilen bu bozulma türü, estetik bir sorun olarak görünse de koyu renkli yüzeylerin daha fazla gün ışığı etkisiyle daha çok ısınarak genleşmesi ve böylece diğer kısımlardan daha fazla bozulmaya açık

olması itibarıyla birim malzemenin fiziksel yapısını etkileyerek, dayanımını azaltmaktadır. Nitekim yüzey kayıplarının yaşanmasında bu tip bozulma da etki etmiştir (Fotoğraf 15).

**Fotoğraf 15:** Taç Kapı, Yüzeysel Birikim-Kirlilik, İş Tabakası

7. Taç kapı yüzeyini kaplayan kir-is tabakasının temizlenmesi ve yüzeysel koruma uygulaması gerekmektedir. Bu işlemle özgün renk ve dokunun ortaya çıkartılması sağlanacak, görsel olarak bütünleyici bir etki oluşturacak, aynı zamanda taşın yüzeysel bozulmasının engellenmesi-geciktirilmesini sağlanacaktır. Bu nedenle gerekli ve önemli bir koruma-onarım basamağıdır. Uygulamada kullanılacak malzeme, uygulama tekniği, kirin niteliği ve uygulayıcı deneyimi, temizliğin başarısını doğrudan etkileyeceğinden, bu faktörler çok iyi analiz edilmelidir. Zira yapılacak yanlış-hatalı bir temizlik uygulaması, taç kapı yüzeyinde dayanım gücünü kaybetmiş özgün malzemelerin daha çok bozulmasına yol açacaktır.

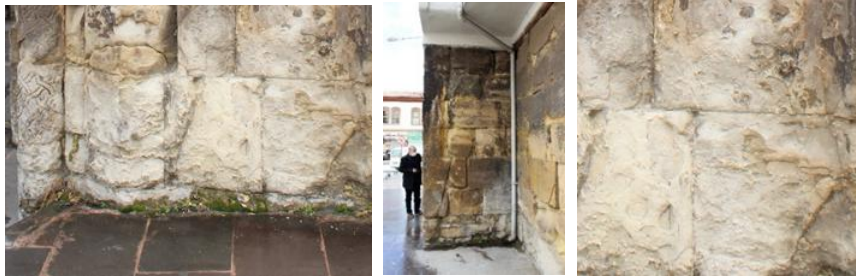
Taç kapının sağ tarafındaki zemin birleşimlerinde mikrobiyolojik oluşumlar görülmektedir. Su yosunu (alg) türünde gelişen bu oluşumlar, taç kapının sağ yanından yukardan aşağı doğru geçen, üzerindeki konutun çatı tahliye borusundan gelen sular sayesinde beslenmektedir. Aynı zamanda bu su kaynağı yine sağ tarafta, zeminden başlayarak iki-üç sıra birim malzeme boyunca kendini gösteren tuzlanmalara da sebep olmaktadır. Tuzlanma, ayrıca yükselen zemin kotu sayesinde taç kapı birim malzemelerinin toprak altında kalmasından ve zemin drenaj sorunlarına bağlı olarak topraktan emilen su ve nemden kaynaklandığı anlaşılmaktadır (Fotoğraf 16, 17, 18).

**Fotoğraf 16:** Taç Kapı, Sağ Taraf, Bitkisel Oluşum

**Fotoğraf 17:** Taç Kapı, Sağ Taraf Destek Duvarı, Konut Tahliye Borusu

**Fotoğraf 18:** Taç Kapı, Sağ Taraf, Tuzlanma

Yüzeysel olarak görünen tuzlanma, nem ve mikrobiyolojik oluşum türündeki bozulmalar, beraberinde başka bozulmalara sebep olmaktadır. Nitekim tuzlanma ve don, aşınma-ufalanma ve yapraklaşma gibi bozulmalara da yol açmaktadır. Mikrobiyolojik oluşumlar ve nem ise birim malzemenin gözenekli yapısından imkân bularak malzeme üzerinde yer edinmekte ve donma-erime sirkülasyonu sonucu ortaya çıkan basınca bağlı, malzeme bozulmalarına sebep olmaktadır. Taç kapı taş süslemelerinin sağ alt köşedeki kısımları bu bozulmalar yoluyla kaybedilerek işlenmiş taşın amorf bir kütle hâline dönüşmesine neden olmuştur.

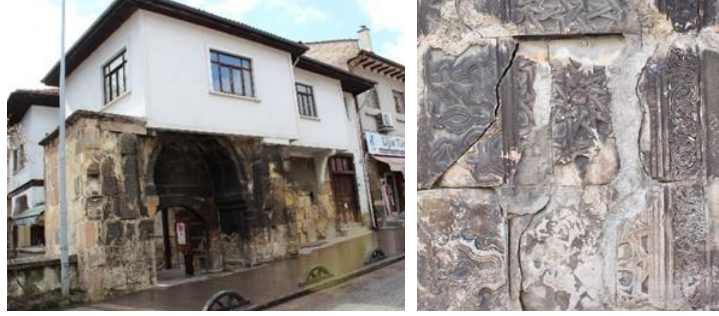
İnşa tarihi tam olarak tespit edilemeyen, ancak Cumhuriyet Döneminde yapıldığı anlaşılan ve taç kapı üzerine tamamen oturtulan konut hem mevcut yapıyla uyuşmayan hem de tahrip olan bir yapı üzerinde ağırlığı ile ciddi risk oluşturmaktadır. Muhdes ek olarak yapılan konut için kaide amaçlı kullanılan taç kapı, çatıdan uzanan su tahliye borusu vasıtasıyla da ayrıca suya maruz kalmaktadır (Fotoğraf 19, 20).

#### Fotoğraf 19: Taç Kapı Üzerine Oturtulan Konut

#### Fotoğraf 20: Taç Kapı, Sol Taraf Kuşak, Çimento Katkılı Harç Kullanımı

Yine tarihi belirlenemeyen onarımlar sırasında kullanılan çimento katkıli harçlar, hâlen taç kapının sol taraf kuşakları üzerinde görülmektedir. Harçların kullanıldığı taşların yüzeylerinde parça kaybı, yapraklaşma, aşınma-ufalanma gibi bozulmaların son derece ilerlemiş olduğu görülmektedir. Çimentolu harçlar içerisindeki çözünür tuzların varlığı dolayısıyla özgün malzemeler için risk oluşturmaktadır (Çizim 1).

5. Taç kapı üzerine oturtulan konutun en azından ilişkili kısmı kaldırılmalı ve açıkta kalacak üst kısma çevresel ve iklimsel etkenlerden korunmak için uygun bir örtü sistemi yapılmalıdır. Muhdes ekin kaldırılması, taç kapı üzerine binen ek basıncın etkisini ortadan kaldıracak ve kapının mevcut yükünü hafifletecektir.
