Yer Radarı (GPR) Uygulaması ile Kısmi Yıkılmış Bir Köprünün Sağlık Durumunun Belirlenmesi

Health Assessment of a Partially Collapsed Bridge Using Ground Radar (GPR) Application

Tetkik edilen köprü 1951 yılında trafiğe açılmış, dokuz köprü ayağı tarafından desteklenen on açıklıklı betonarme bir yapıdır. 252 metre uzunluğundaki köprünün yaklaşık 48 metresi 6 Nisan 2012 tarihinde saat 04.00'te aniden çökmüştür ve 15 ölümlü sonuçlanmıştır.

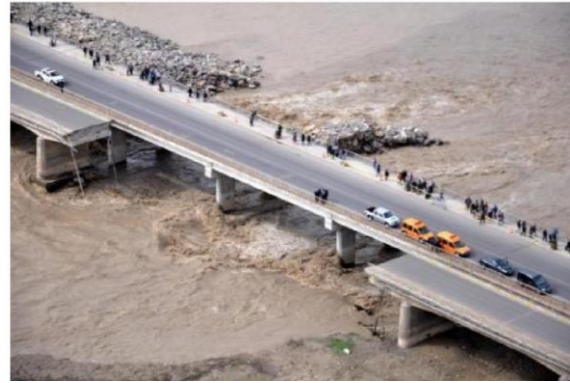
Köprü, Türkiye'de 1951 yılında Çaycuma deresi üzerinde uzanan 225 m'lik bir açıklıktan oluşan, betonarme / ön gerdirmeli beton bir yapıdan oluşmaktadır (Şekil 1-a). 6 Nisan 2012 tarihinde, yapımından 61 yıl sonra, köprünün belli bir bölümü çökmüş, bu yıkım 15 kişinin hayatını kaybetmesi ile sonuçlanmıştır (Şekil 1-b).

Şekil 1.b İncelenen köprünün kısmi çöken görüntüsü (KGM, 2012)

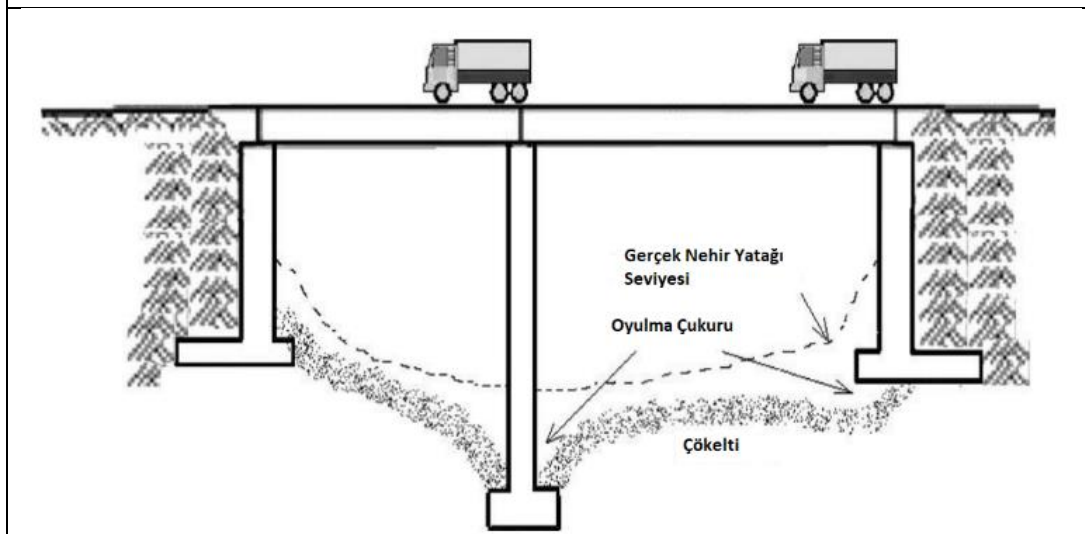
İncelenen köprünün temeli, akarsuyun debisine ve zemin parametrelerine bakılmaksızın, oyulma riskine karşı herhangi bir önlem alınmadan tasarlanmıştır. Köprünün yıkılımdan sonraki incelemelerde ön değerlendirme olarak, dere boyunca dere yatağından toprak dolgunun alınmasından dolayı, köprü ayakları ve ahşap temel kazıkları olması gereken seviyenin altına düşmektedir. Bu yüzden dere yatağı erozyonuna karşı temel taşıma kapasitesi düşmüş, bu da statik gerginlikten ötürü köprü döşemesinin çökmesine neden olmuştur (Şekil 2-a ve 2-b).

Şekil 2.b Köprünün ayaklarındaki oyulma çukuru (Deng ve Cai, 2010).

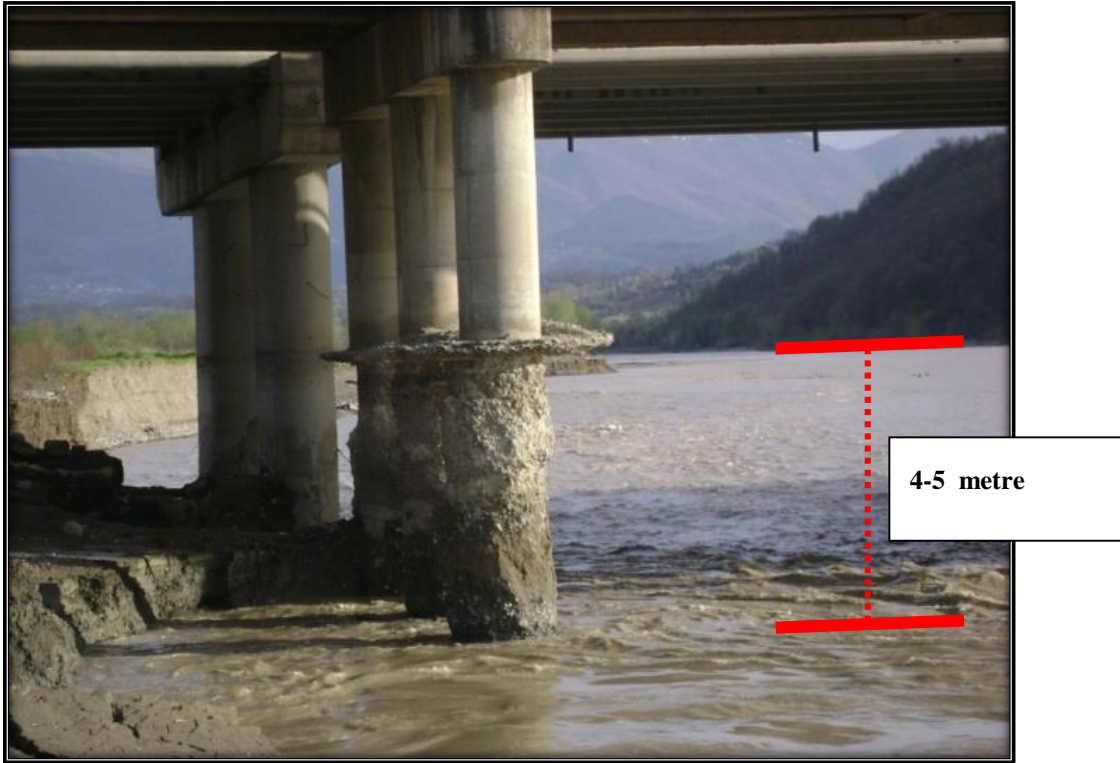
Tetkik edilen köprünün yıkılmasının öncesi bir kanıt bulunmadığından, bu arařtırma makalesi, inřaat ve tasarım hatalarının ana nedenlerini vurgulamayı amaçlamaktadır. Gelişmekte olan ülkelerdeki köprülerin hasar görmelerinin ana nedenlerinden biri hidrolik faktörlerin yanlış kalibrasyonudur. Amerika Birleşik Devletleri'nde 1989-2000 yılları arasında, 503 köprünün yıkılıř nedenlerini belirlemek için yapılan arařtırmalar, vakaların % 53' ünden fazlasından sellerin sorumlu olduğunu ortaya koymaktadır. Köprülerin yıkılmasının dięer ortak nedenleri arasında araç kazaları, depremler ve aşırı yüklemeler vardır (Yanmaz ve Caner., 2012; Melville ve Coleman., 2000). (Wolforst ve Annandale., 1998; Yanmaz 2002)'e göre nehir akarsuları, köprü ayaklarının etrafındaki fazla çöktelleri temizleyerek yapının sağlamlığını ve güvenilirliğini önemli ölçüde artırır. Şekil 3'te görüldüğü gibi 10 km uzaklıktaki başka bir köprünün taşıyıcı ayaklarının dere yatağından kum alınması sonucu, temellerinin seviyesinin 4-5 metre altında olduğunu tespit edilmiştir.

Şekil 3. Köprünün 10 km yukarısında bulunan başka bir köprü (resim Gokhan Kilic tarafından çekildi, 2012)

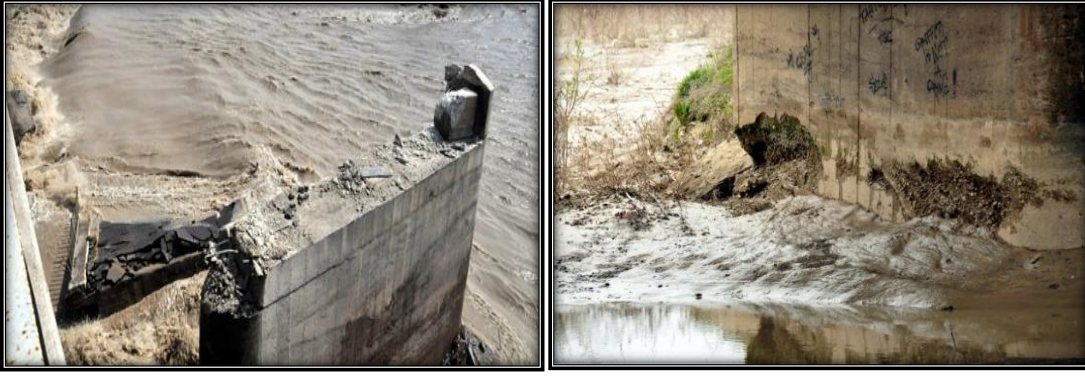
Köprü ayaklarının etrafındaki kırılmış beton parçaları yüzünden su akış hızı artmakta ve taşıyıcı ayaklarda oyulmalar daha fazla oranda görülmektedir (Şekil 4 ve 5). Ayrıca taşıyıcı ayaklarda onarım gerektiren bölgeler açıkça Şekil 4'de görülmektedir.

Şekil 4. Köprünün taşıyıcı ayakları ve temelleri (KGM, 2012)

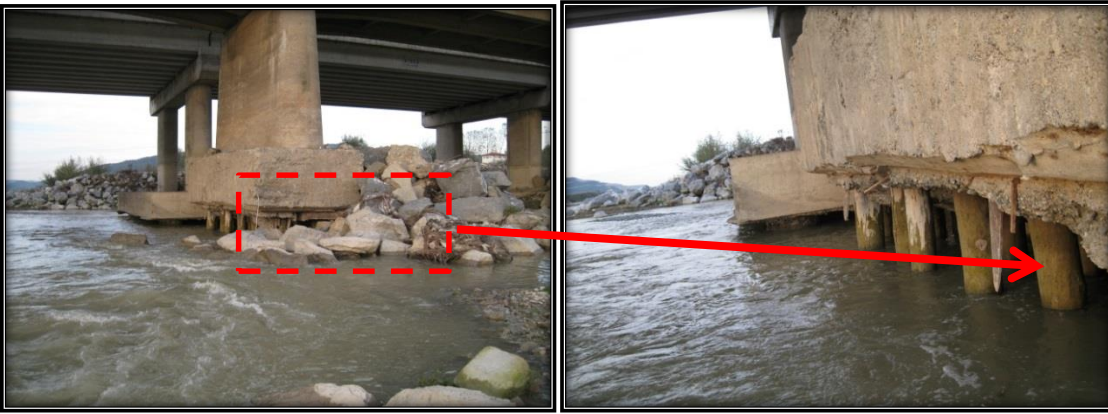
Köprü taşıyıcı ayakları ve ahşap temellerinin üzerinde görünen derin çatlaklar ve açığa çıkmış donatılar Şekil 5'te görünmektedir.

Şekil 5. Köprünün taşıyıcı ayakları ve ahşap temelleri (resim Gokhan Kilic tarafından çekildi, 2012)

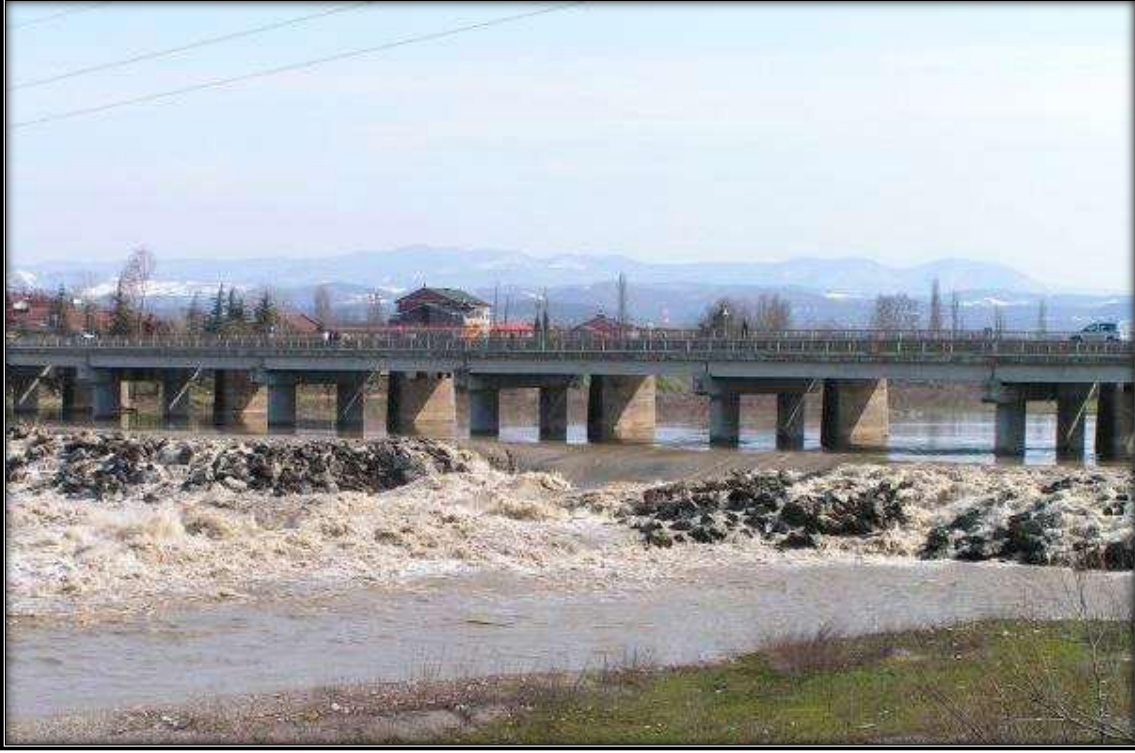
Dere yatağı üzerinden izinsiz ve kontrolsüz kum alınması dere akışının seviyesinin değişmesine ve bunun neticesinde köprünün hemen sonrasında bulunan kaya dolgu bariyerinin hasar görmesine sebep olmuştur (Şekil 6).

Şekil 6. Köprünün kaya dolgulu bariyerinin yıkılması (KGM, 2012)

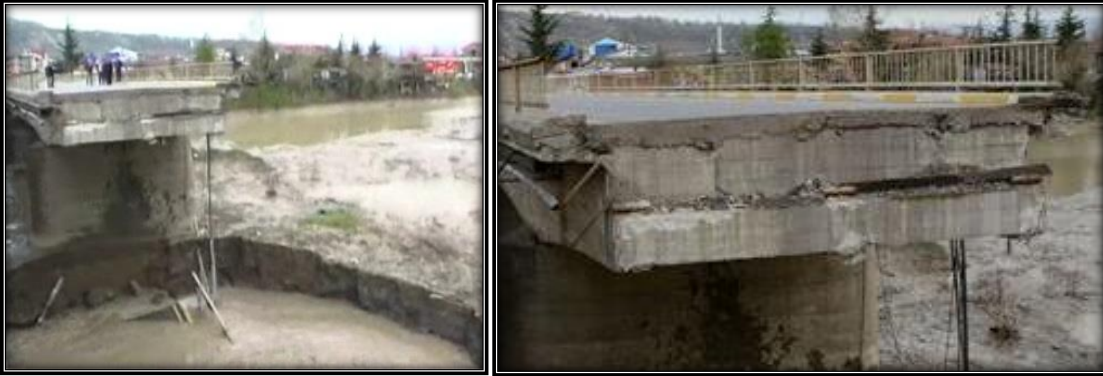
Araştırılan köprünün yıkılmasının ardından, İstanbul Teknik Üniversitesi tarafından yapılan görsel bir inceleme sonucunda; kalan köprü tabliyesi üzerinde derin çatlaklar, beton kalitesinin bozulması, donatı korozyonu, taşıyıcı ayaklar üzerindeki önemli çatlaklar gibi birtakım kusurlar tespit edilmiştir (Şekil 7). Bu ayrıntılı raporda ayrıca, inşaat demiri korozyonunun, taşıma kapasitesi zayıflamış köprü ayaklarının ve döşemesinin de köprünün yıkılmasında etkili olduğu belirtilmiştir.

Şekil 7. Köprünün yıkılmasının ardından köprü tabliyesi (KGM, 2012)

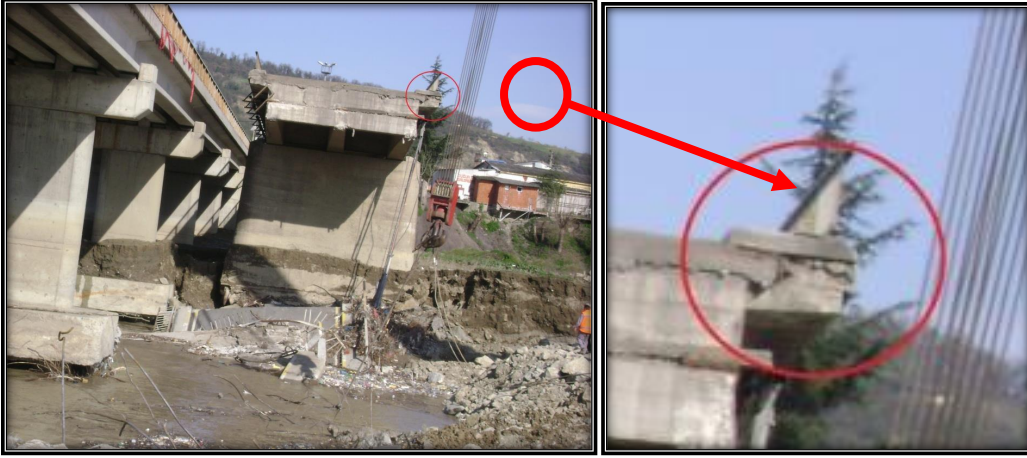
Eklenen asfalt kalınlığı yaklaşık 70 cm kalınlığındadır, bu da köprüye 70 cm' ye (Şekil 8), yaklaşık olarak $0.25 \times 0.70 \times 2,5 = 0.44$ t/m bir ölü yük ile ekstra eklenmektedir.

Şekil 8. Vaka çalışması köprüsünün ve genişletilmiş kaldırımının çöküşü (KGM, 2012)

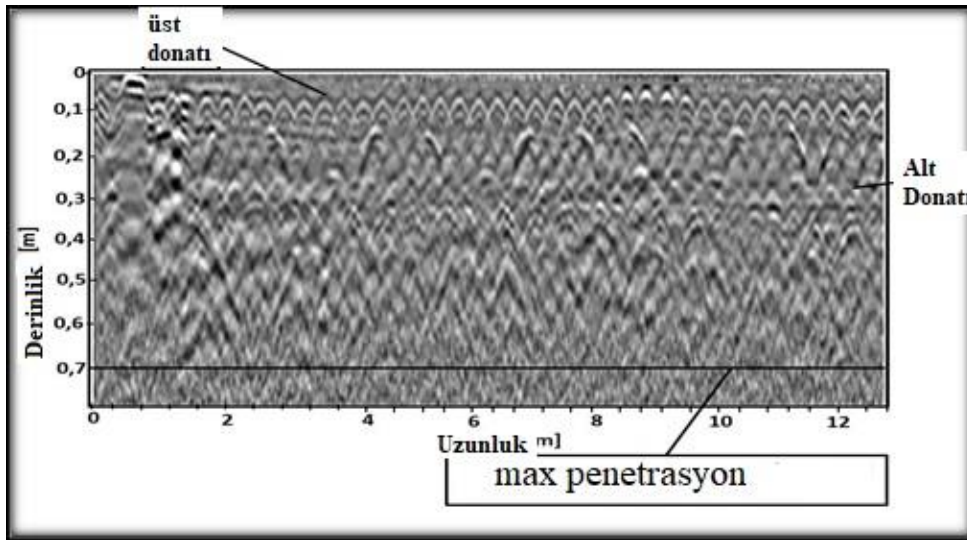
İncelemede ayrıca köprünün 70 cm ölçümünün altındaki 5-10 cm arasındaki üst donatı, 30 cm altında alt donatı konumlarının da aşırı nem penetrasyonundan etkilendiğini ortaya çıkarılmıştır. Bu sonuçlar veri toplama ve köprü ve kompozisyonun tüm yönlerinin analizinden elde edildiklerinden (son derece) güvenilir olarak kabul edilir (Şekil 14).

Şekil 14. İşlenmiş 2GHz veri ve daha derin penetrasyonlu köprünün araştırılmasından elde edilen muhtemel açıklamalar (yorumlama)

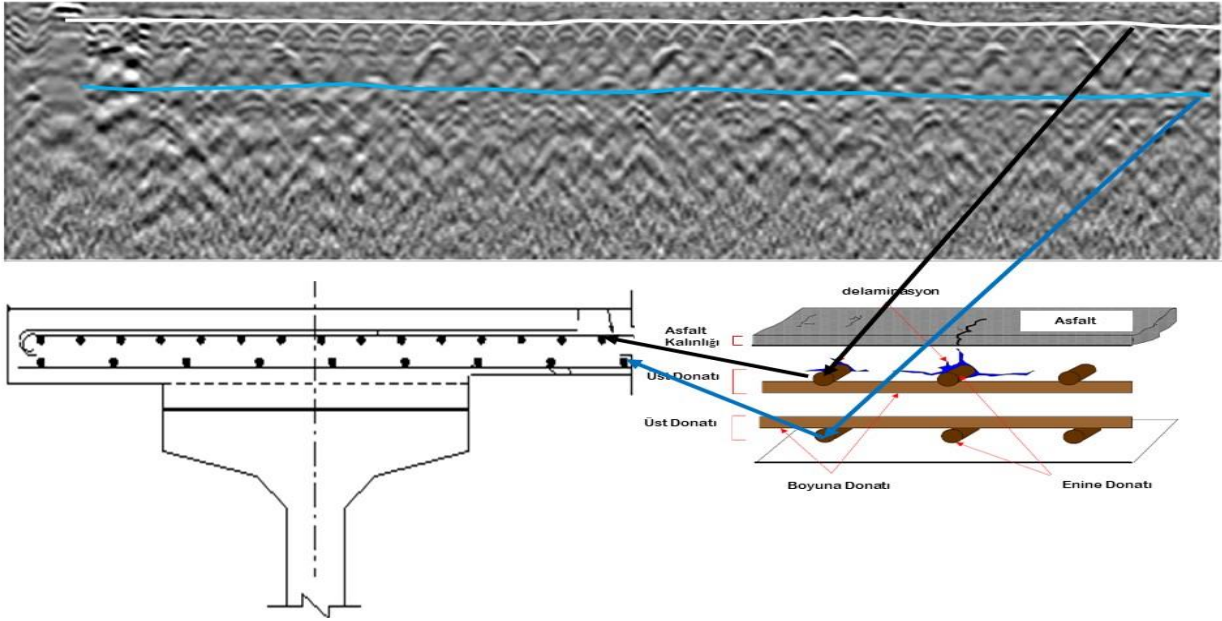
Yukarıda bahsedildiği gibi, köprünün çeşitli yapısal özelliklerini incelemek için bir TR HF anteni kullanılmıştır. Migrasyon yöntemine dayalı olarak, beton içindeki tahmini yayılma hızı (V), yaklaşık olarak 0.12 m/ns olmuştur ve buna karşılık gelen nispi dielektrik sabiti 6,3'tür. Anten ayrıca 70 cm altındaki alt yüzey katmanlarının kompozisyonunun araştırılmasına da izin vermiştir (Şek. 13). GPR görüntüleri analiz ederek, donatı çubuğunun tam boyut ve konumunu belirlemek mümkün olmuştur. GPR taramasından elde edilen

Şekil 15. GPR radargramından inşaat demiri konumu (Kilic 2013)
