İki tohumluk mısır kurutma tesisine ait yapısal verimliliğinin karşılaştırılması

Comparison of structural efficiency of two seed corn drying firms

Onur TAŞKIN, Tayfun KORUCU

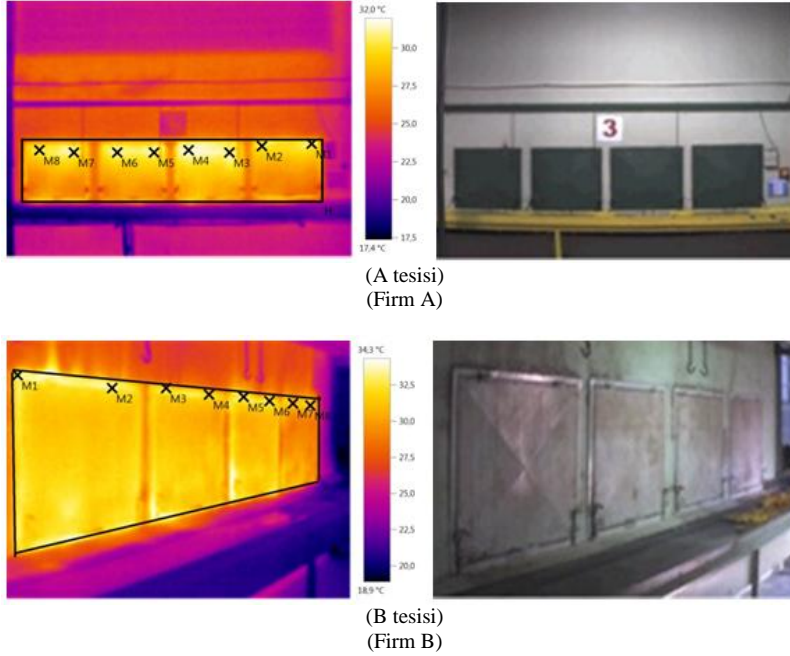
A tesisinin termal görüntüleri incelendiğinde, boşaltma kapakların üst bölgelerinde ısı kayıplarının yaşandığı görülmüştür (Şekil 3). Kurutma odası duvarının farklı bölgelerinde yıpranmalar olduğu tespit edilmiştir (Şekil 5). Doldurma kapağının termal görüntüsü incelendiğinde; kapağın açılma

Şekil 3. Boşaltma kapaklarının termal ve gerçek görüntüsü

Araştırmalar sonucunda; yapısal sorunların çözümü için kurutma binası duvarlarında mantolama işlemi yapılması, boşaltma kapakları etrafındaki çatlakların onarılması, ayrıca kapaklar ve kapılar için daha yalıtımlı malzemelerin kullanılmasının ısı kaçaklarını önleyebileceği saptanmıştır. İşletmelerde alınacak bu gibi basit önlemler ve yapılabilecek

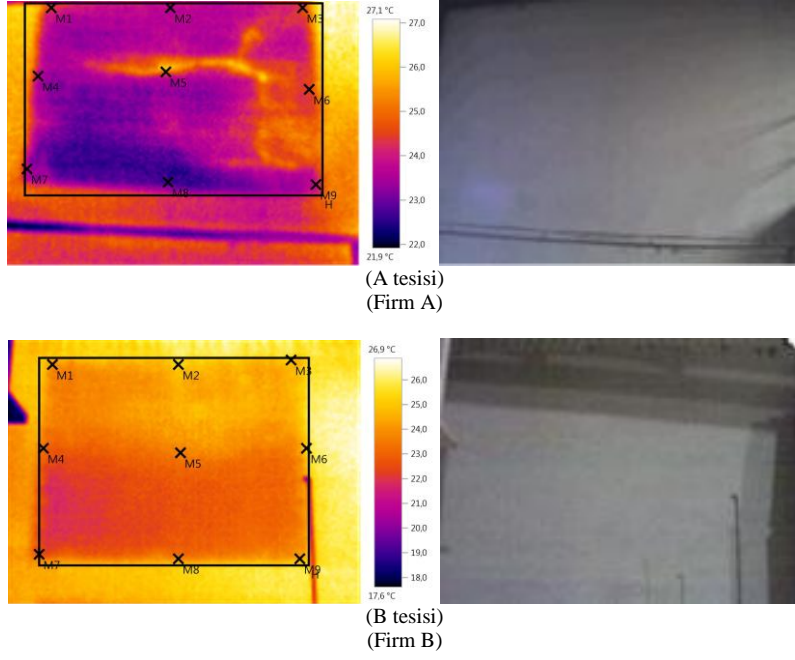
Şekil 5. Kurutma odası duvarının termal ve gerçek görüntüsü
Figure 5. Actual and thermal images of drying chamber wall

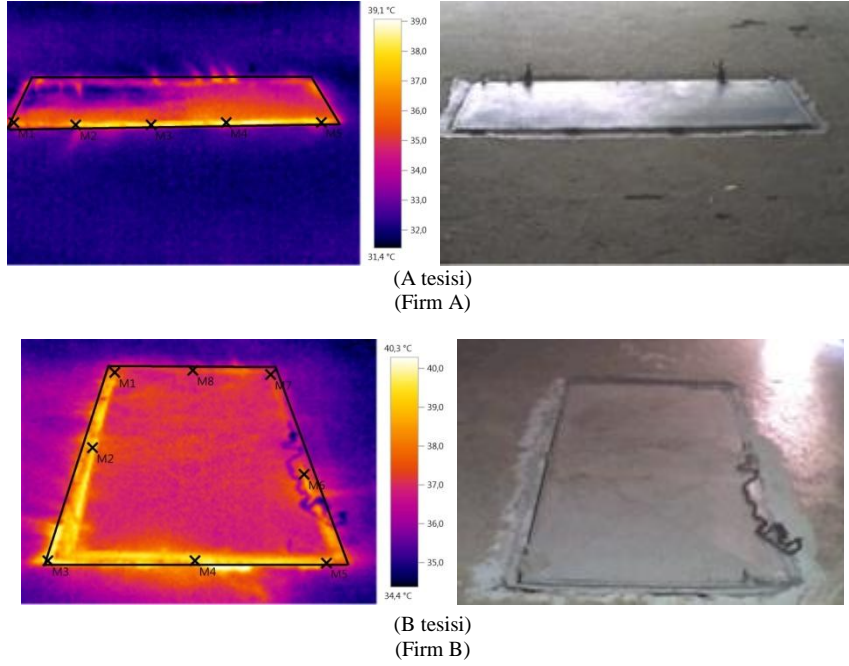
yönünde ısı kaybı ve en sıcak noktada (XM3) 39.1°C'lik sıcak hava kaçıışı tespit edilmiştir (Şekil 7).

B tesisinin termal görüntüleri incelendiğinde, koçanlı mısır dolumunun yapıldığı kapağın beton bölüm ile birleşme noktalarında oluşmuş çatlaklar (Şekil 7), ısıtılmış havanın bu boşluklardan atmosfere kaçmasına ve verimliliğin düşmesine neden olmuştur. Yine bu tesisin kurutma binasının alt ve üst

Şekil 7. Doldurma kapağı termal ve gerçek görüntüsü

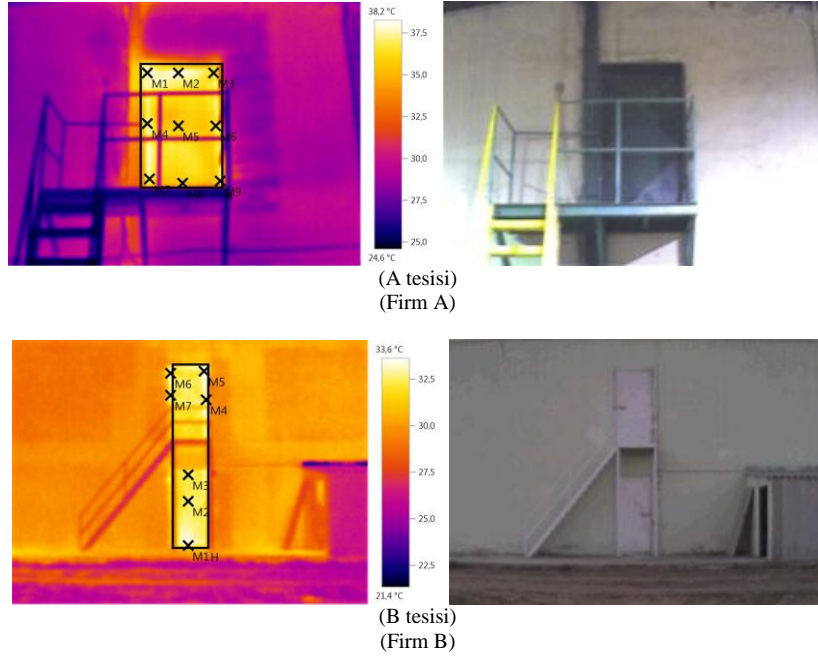
katına giriş için 2 ayrı kapı olarak inşa edilmesi ısı kaybı miktarının arttığını göstermiştir (Şekil 9).

Tesislerin kurutma binalarına giriş için kullanılan kapılar kayıpların yaşandığı bir diğer noktadır. Kurutma binalarına yapılan her giriş-çıkış sıcak hava tünelineki ısıtılmış havanın kurutma odalarına gitmeden doğrudan atmosfere kaçmasına neden olmaktadır (Şekil 9).

Şekil 9. Giriş kapısı termal ve gerçek görüntüsü
