Çatı Tipi Güneş Enerji Sisteminde Kızılötesi Termal Teşhis ile Arıza Tespiti ve Önemi

Fault Detection and Importance of Infrared Thermal Diagnostics in Rooftop Solar Energy System

To Cite: Bakır H. Çatı Tipi Güneş Enerji Sisteminde Kızılötesi Termal Teşhis ile Arıza Tespiti ve Önemi. Osmaniye Korkut Ata Üniversitesi Fen Bilimleri Enstitüsü Dergisi 2023; 6(1): 90-105.

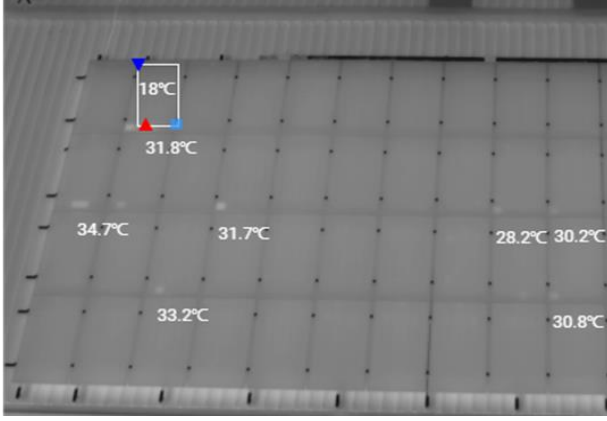
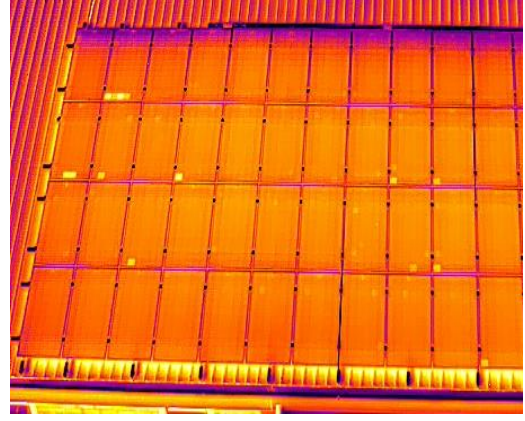
(a)

Sistem test edildiğinde, kızıl ötesi termal teşhis ile tespit edilen arızalı panelde arızanın olduğu bölge belirlenir ve DJI termal analiz aracı (DJI thermal analysis tool) kullanılarak ölçülen maksimum, minimum ve ortalama sıcaklık değerleri bulunur. Sıcaklık farkı için önemli olan maksimum sıcaklıktır. Şekil 5 (a)'da gösterilen panelde maksimum 34,7 °C, minimum 28,2 °C olmak üzere bir kirlilik hatası tespit edilmiştir. Şekil 5 (b)'de gösterilen panelde maksimum 66,7 °C, minimum 34,3 °C olmak üzere bir kırık panel hatası daha tespit edilmiştir. Şekil 5 (c)'de gösterilen panelde maksimum 72,4 °C, minimum 50,2 °C olmak üzere bir noktasal kirlilik hatası daha tespit edilmiştir. Totalde 3 noktasal ısınma hatası tespit edilmiştir. Termal drone ile yapılan kızılötesi termal teşhis ile en açık sarı noktalarda noktasal ısınma hatası (hotspot fault) gözlenmiş ve şekillerde açıkça görülmektedir. Panellerin mukavemet ve konstrüksiyon kontrolü üç kez yapılmıştır. Her seferinde değiştirilmesine rağmen yeni kırıklar meydana gelmektedir. Bu çalışmada, panellerin ve panel klemenslerinin birbiriyle uyumluluğunun Panel Üreticisi tarafından onaylanması önerilir. Panelleri konstrüksiyona bağlayan kenet cıvata ve somunlarının gevşek olduğu görülmüştür. Sahada % 20 sıkma vidasında korozyon olduğu görülmüştür. İleride sorun yaşamamak için bu kelepçe vidalarının değiştirilmesi önerilir. Sahadaki tüm dc toplama panoları, dizi girişleri ve sigortalar kontrol edilmiştir. Herhangi bir sorunla karşılaşılmamıştır. Alanda yapılan avlanma faaliyetleri sonucunda, tarlada kurşun veya saçmalardan dolayı kırılan panel olduğu tespit edilmiştir.

Şekil 5. Termal drone tarafından yakalanan 600 kW güneş enerjisi sisteminin kirlilik hatası

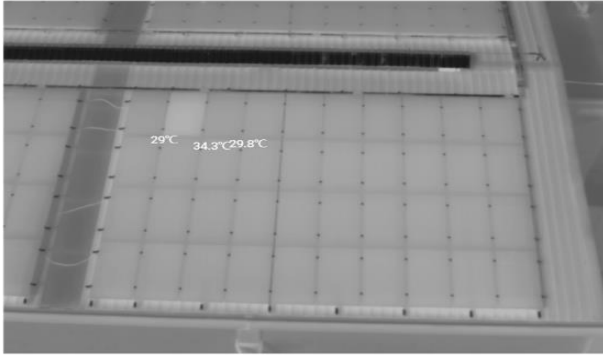
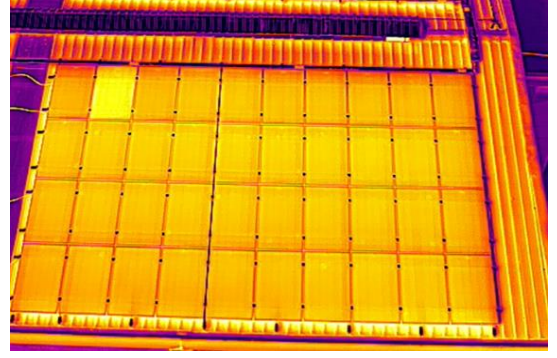
(a)

Şekil 6 (a)'da gösterilen panelde maksimum 34,3 °C, minimum 29,0 °C olmak üzere bir bağlantı hatası tespit edilmiştir. Şekil 6 (b)'de gösterilen panelde maksimum 49,2 °C, minimum 40,1 °C olmak üzere bir bağlantı hatası tespit edilmiştir. Şekil 6 (c)'de gösterilen panelde maksimum 56,6 °C, minimum 49,3 °C olmak üzere bir bağlantı hatası daha tespit edilmiştir. Diğer arızalara göre bağlantı hatası panelin çalışmamasına sebep olmakta ve bazı durumlarda tüm dizideki birbirine bağlı panellerin

Şekil 6. Termal drone tarafından yakalanan 600 kW güneş enerjisi sisteminin bağlantı hatası

çalışmasını etkilemektedir. Bu yüzden enerji üretim kaybında ve verimliliği azaltmada en etkili arıza türlerindedir. Büyük güçlü santrallerde, havadan bir drone vasıtası ile kızılötesi termal teşhis ile hızlı tespiti önemlidir. Türkiye gibi gelişmekte olan ülkelerde sürdürülebilir bir yenilenebilir enerji kaynağı önemlidir ve hızlı ve yerinde arıza tespiti ile sahada sorun çözülmelidir. PV panel pazarında rekabetçi hale gelen kızılötesi termal teşhis diğer yöntemlere (I-V eğri ölçümleri ve elektrolüminesans ölçümleri gibi) kıyasla, drone ile yapılan termal çekimlerde anlık müdahaleler ile arıza tespit süreleri dakikalara indirilmektedir. Termal görüntüler, 1000 kW'lık bir güneş enerjisi santralının 15 dakikalık uçuş ile drone ile termal görüntülenmesi ile elde edilmektedir. Drone'nun kumandasında bulunan ekran sayesinde daha raporlama yapılmadan anında giderilebilecek büyük arızalara sahada müdahale edilerek tekrar kontrol edilir.

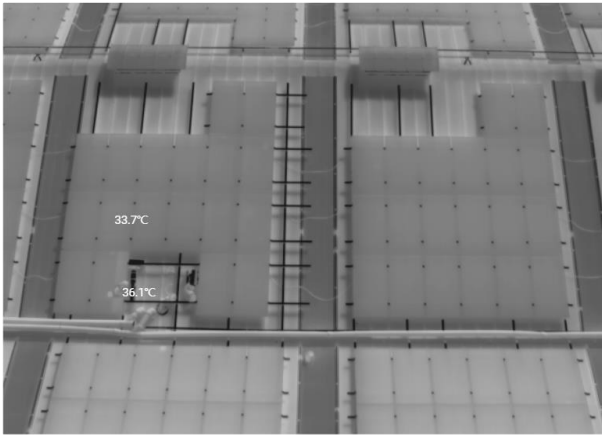
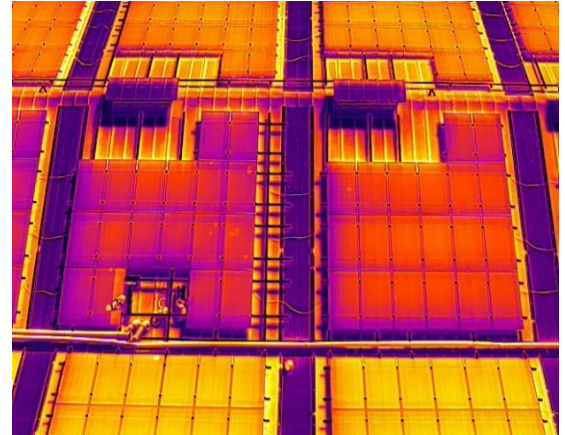
(a)

Şekil 7 (a)'da gösterilen panelde maksimum 36,1 °C, minimum 33,7 °C olmak üzere bir gölgeleme hatası tespit edilmiştir. Şekil 7 (b)'de gösterilen panelde maksimum 121,4 °C, minimum 32,2 °C olmak üzere bir gölgeleme hatası tespit edilmiştir. Şekil 7 (c)'de gösterilen panelde maksimum 78,6 °C, minimum 47,4 °C olmak üzere bir gölgeleme hatası daha tespit edilmiştir. Şekil 7 (c)'de gösterilen panelde maksimum 58,6 °C, minimum 48,0 °C olmak üzere bir gölgeleme hatası daha tespit edilmiştir. Paneller drone ile havadan fotoğraflanarak incelendiğinde, bazı bölgelerde gölgelenme olduğu panelin etrafındaki nesnelerin gölgelenmeye sebep olduğu görülmüştür. Panellerin bağlantı noktalarında ısınmaya bağlı olarak erime, paslanma ve renk değişimleri olduğu görülmüştür. Panellerde kullanılan kabloların 4 mm² güneş enerjisi kabloları olduğu görülmüş olup, bu kabloların minimum 6 mm² olması tavsiye edilir.

Şekil 7. Termal drone tarafından yakalanan 600 kW güneş enerjisi sisteminin gölgeleme hatası

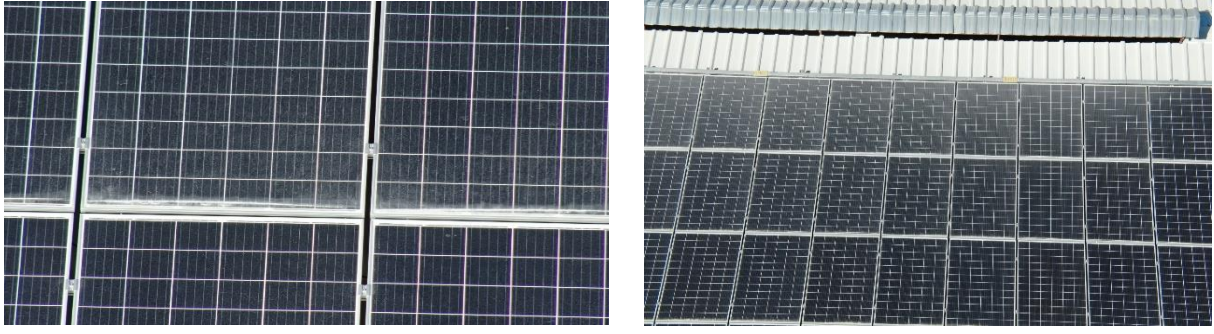
Şekil 8. 600 kW güneş enerjisi sisteminin kirlilik resimleri

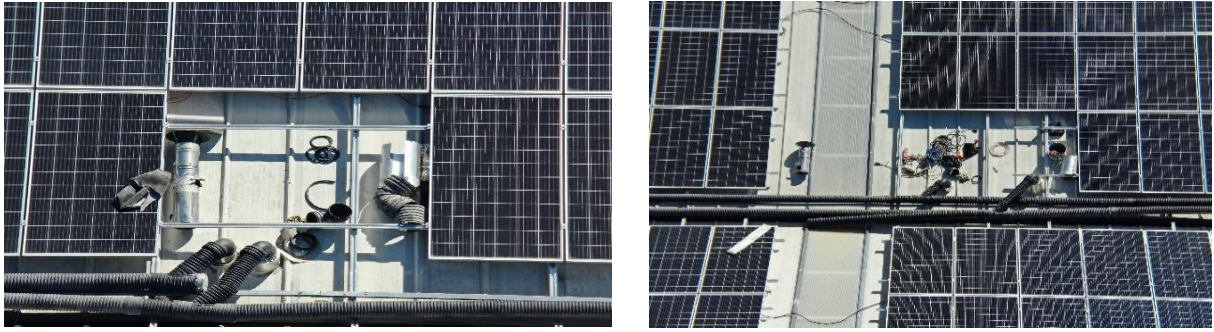
Şekil 9. 600 kW güneş enerjisi sisteminin gölgeleme resimleri

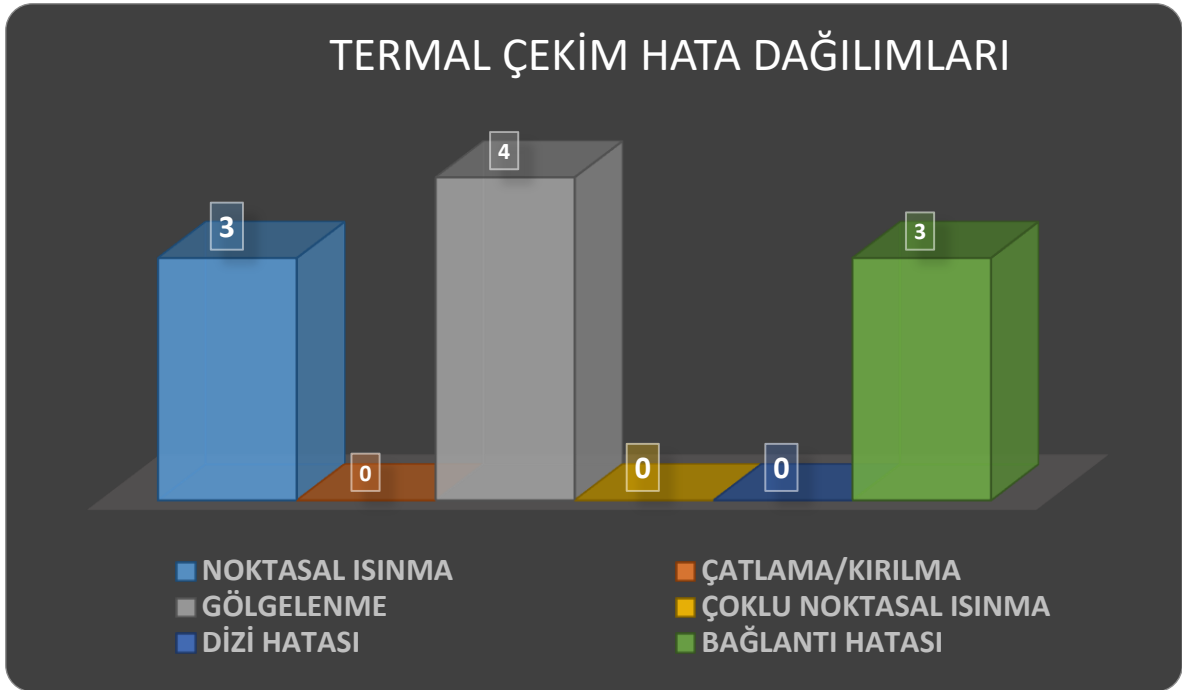
Yapılan tetkikler sonucunda sahalarda 3 adet Noktasal Isınma Hatası, 4 adet Gölgeleme Hatası, 3 adet Bağlantı Hatası tespit edilmiştir. Yapılan tetkikler sonucunda tüm sahada toplam Dizi Hatası tespit edilememiştir. Şekil 8 ve Şekil 9’da kirlilik ve gölgeleme fotoğrafları verilmiştir. Tespit edilen 10 hatanın tamamının termal fotoğraflarına yer verilmiş olup, hataların tamamı panel yerleşim haritalarında gösterilmiştir. Drone ile paneller üzerinde alınan termal çekim hata dağılımları Şekil 10’da verilmiştir. Mavi renkli bara 3 noktasal ısınma olduğunu, yeşil renkli bara 3 bağlantı hatası olduğunu ve gri renkli bara 4 gölgeleme hatası olduğunu gösterir.

Şekil 10. Termal çekim hata dağılımları
