# URLA SANAT SOKAĞI RESTORASYON GÖRMÜŞ YAPILARIN RESTORASYON ÖNCESİ VE SONRASI DURUMLARI

PREVIOUS AND SUBSEQUENT CASES OF RESTORATION OF STRUCTURES UNDERGOING RESTORATION ON URLA ART STREET

Gökben PALA AZSÖZ\*

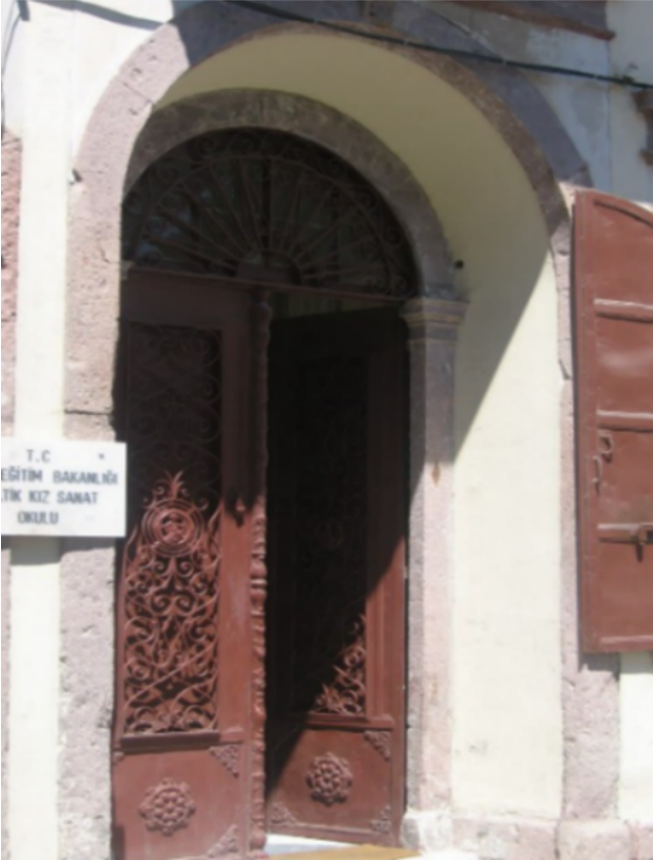
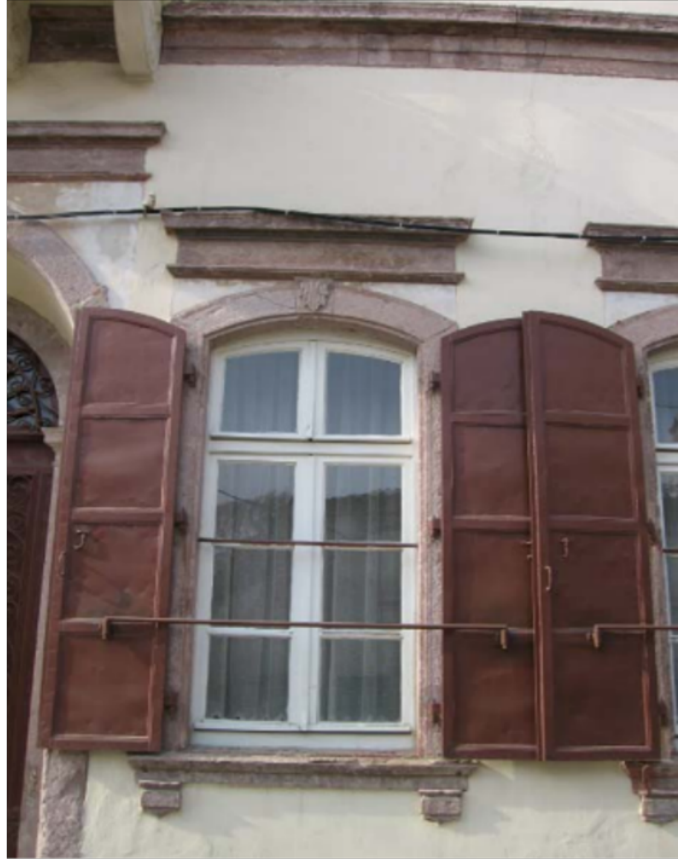
Yapı girişinde özgünlüğü bozulmamış çift kanatlı ana giriş kapısı bulunmaktadır (Şekil 7) ve basık kemerli kesme taş lento ve söve ile çevrilmiştir. Yapı malzemesi demir olan kapının üzerinde, süslü bir ferforje parmaklık bulunmaktadır. Dikdörtgen formdaki pencerelerde çift kanat sistemi vardır ve doğramalarda ahşap malzeme kullanılmıştır. Birinci katta, giriş kapısının düşey aksında balkon ve ona geçiş veren çift kanatlı kapı yer almaktadır. Balkon konsolları mermer malzemeden yapılmıştır. Balkonun sağında ve solunda simetrik düzende ikili pencereler görülmektedir. Zemin ve birinci kattaki bütün pencereler, basık kemerli taş lento ve söve ile çevrilmiştir. Süsleme amaçlı giriş kapısı, vitrin ve pencerelerin üstünde düz profilli silme kullanılmıştır. Pencerelerin hepsinde metal malzemeden kepenk görülmektedir (Şekil 7). Yapının cephe düzeninde silme kullanımı vardır. Katlar arasını ayırmak için kat silmesi, birinci katı çatıdan koparmak için saçak silmesi ve bitişik nizamda bulunan yapı cephesini vurgulamak için köşe silmesi kullanılmıştır. Çatı örtüsü alaturka kiremittir.

Şekil 7. Sanat Sokağı 166 ada 33 parseldeki yapının ana giriş kapısı ve penceresi (Anıtlar Kurulu Arşivi)

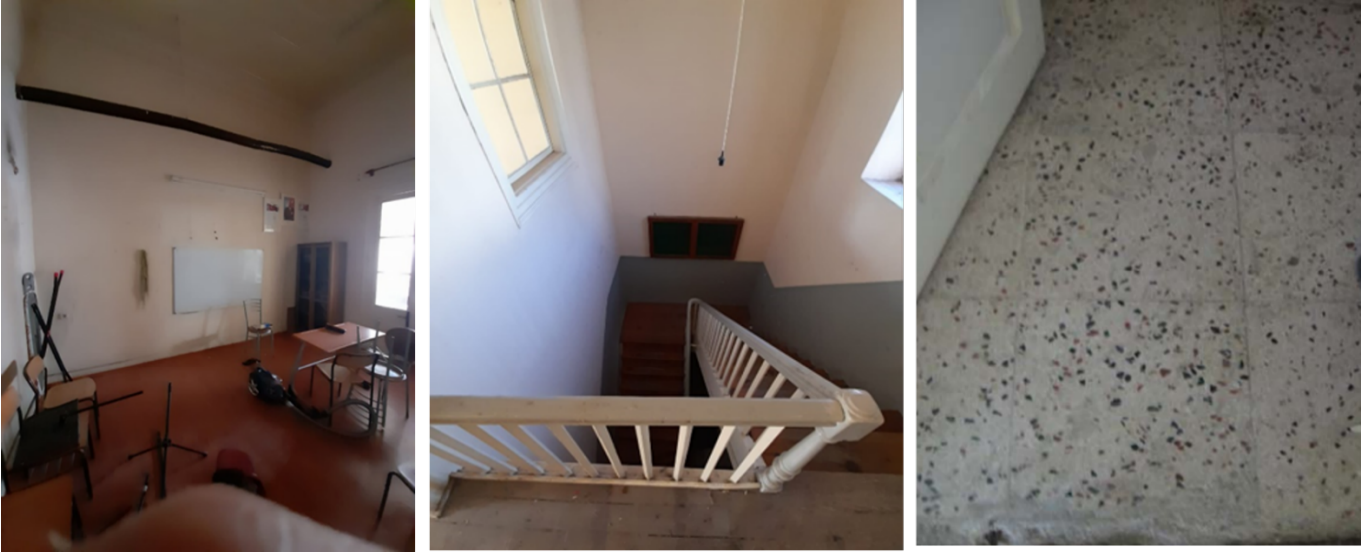
1996 yılındaki onarımlar, giriş katta sebil olan bölümün duvar yüzeyi ve yeri seramik kaplanmıştır. Mutfakta yer döşeme malzemesi değiştirilmiş ve karo mozaik taş malzemesi kullanılmıştır (Şekil 9). Birinci katta atölye olarak kullanılan terasın desenli karo yer kaplamaları, seramik kaplama malzemesi ile değiştirilmiştir.

Şekil 9. Sanat Sokağı 166 ada 33 parseldeki yapının atölyeleri, merdiveni ve mutfağıdaki karo mozaik yer döşemesi (Anıtlar Kurulu Arşivi)

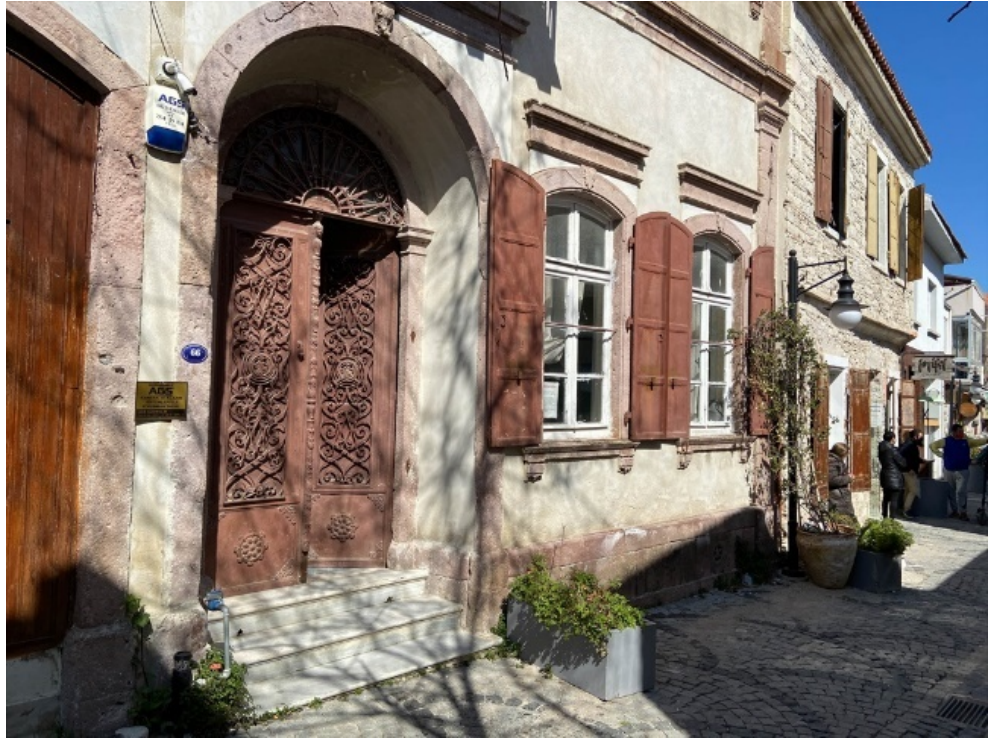
Servis koridorunun yer aldığı mermer döşeme kaplamaları benzer malzeme ile yenilenmiş, zemin kat duvarlarındaki seramik kaplamaları kaldırılmış, nem sorunlarına neden olan eskiyen demir su tesisatı plastik malzeme ile değiştirilmiştir. Giriş cephesinde ayrılmalar gözlemlenmiş ve taş kaplamalar sağlamlaştırılmıştır. Bu cephede ve bahçe cephesinde taş elemanlara sürülmüş olan plastik boya çıkartılmış ve dikkatli bir mekanik temizleme yapılmıştır (Şekil 10).

Şekil 10. Sanat Sokağı 166 ada 33 parseldeki yapının restorasyondan sonraki durumu (Visit İzmir, 2022)

Zaman içinde geçmiş olduğu depremlerle hareket etmiş olan duvarlarda çatlaklıkların gözlemlendiği kısımlarda sıvalar kaldırılmış, taşıyıcı sisteme müdahale gerektiren bölümleri belirlenmiş ve yağma sisteme bağlı olan ahşap iskelet sistemini oluşturan elemanların bozulmuş kısımları kesilerek yeni ahşap parçalar ile değiştirilmiştir. Proje için özel üretilen

yeni metal parçalar ile bağlantı elemanları kullanılarak gerekli bağlantılar yapılmıştır. Hasarlı kalkan duvarın ahşap elemanları ve taş dolgununun bozulmuş kısımları yenilenerek sağlamlaştırılmıştır. Duvarlarda saman katkılı özgül kireç sıvanın olabildiğince yerinde korunmasına karar verilmiş, cephe ve iç mekân bovalarında yapının tarihî karakteriyle uyumlu olacak renkler seçilmiştir.

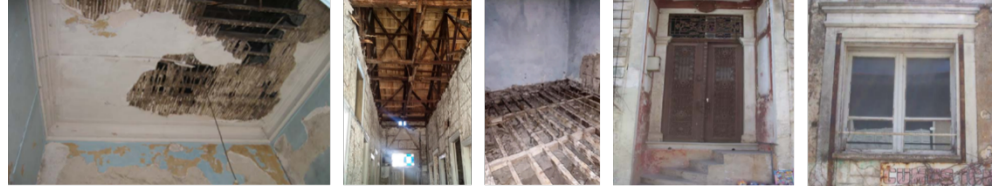
Ana binanın yapısal elemanlarının genel olarak iyi durumda olduğu, kârgir duvarlar ve çatıda kritik bir yapısal problem olmadığı gözlemlenmiştir. Kısmi bodrum katını oluşturan ve Sanat Sokağı üzerinden girilen iki dükkân farklı dönemlerde farklı yöntemlerle oluşturulmuştur. Bu nedenle bir dükkân için cephe duvarlarını taşıyan açıklığın çelik ile taşındığı, diğer dükkânda aynı açıklığın betonarme giriş ve altında bir adet betonarme kolon ile taşındığı görülmektedir. Genel olarak ahşap malzemelerde çürüme ve böceklenme olup sıvalarda dökülme gibi hasarlar içermektedir (Şekil 13).

Şekil 13. Sanat Sokağı 76 ada 6 parseldeki yapının 2005 senesindeki durumu (Anıtlar Kurulu Arşivi)

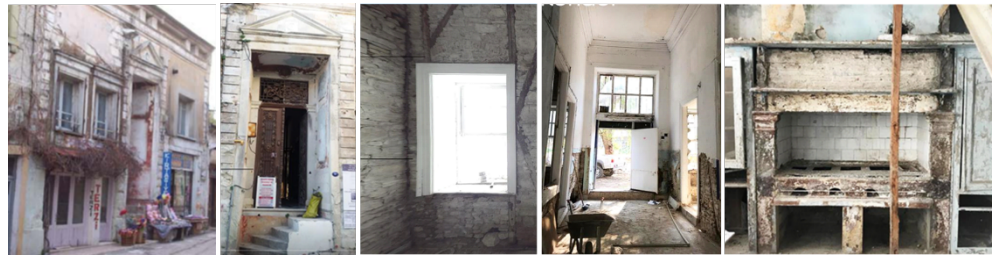
Konutun ön cephesinde hem eskime hem de onarım uygulamaları gözlenmektedir. Yapının cephe düzeninde, kapı ile pencerelerinde ve girişte yer alan dükkânlarda onarılmaya bağlı değişimler (tabela, elektrik kutusu...) ve tarihî yapı ile uyuşmayan eklentiler bulunmaktadır. Yapının Sanat Sokağı girişindeki cephede sütun başları 1890 yıllarında üretilmiştir. Ayrıca demir kapı ve beton merdivenlerde oluşan tahribatlar restorasyon öncesi fotoğraflara bakıldığında açıkça görülmektedir. Yapı içindeki duvarlar, ocak ve tavan süslemeleri ile ahşap kapı ve pencere kısımları incelendiğinde yapının uzun dönem bakımsız kalmasından aşırı tahribat gördüğü anlaşılmaktadır (Şekil 14).

Şekil 14. Sanat Sokağı 176 ada 6 parseldeki yapının 2003 ve 2010 senelerine ait görseller (Anıtlar Kurulu Arşivi)

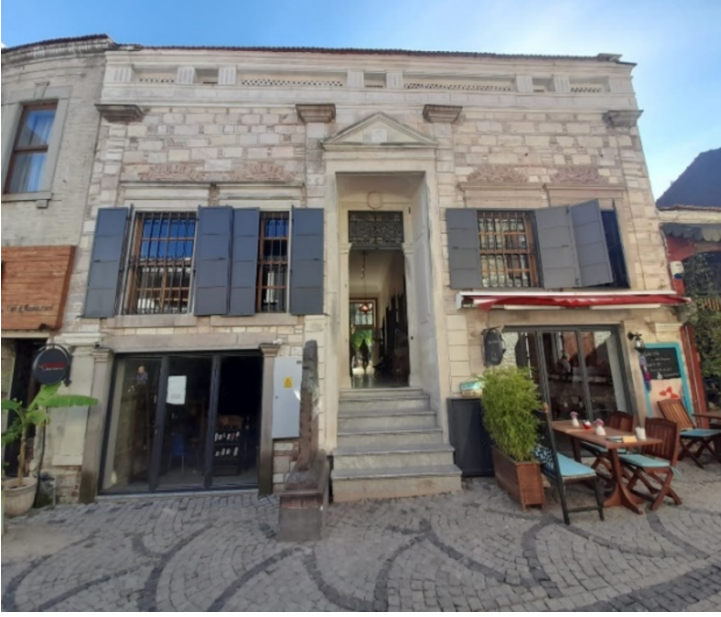
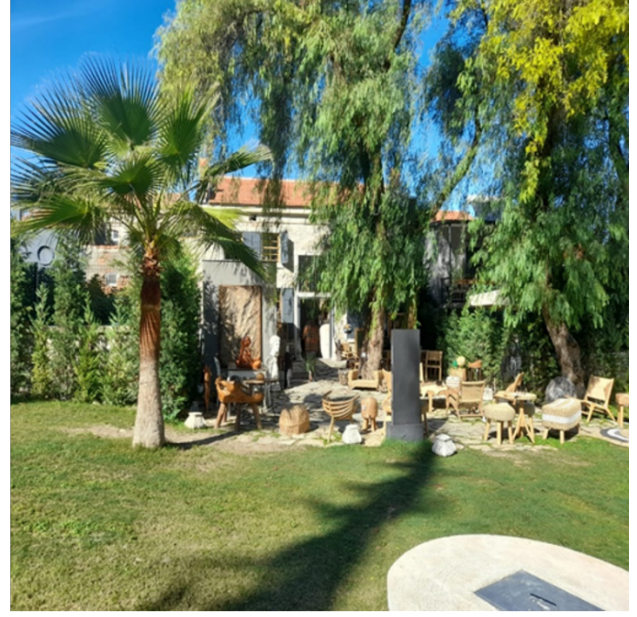
Şekil 15. Sanat Sokağı 176 ada 6 parseldeki yapının 2021 senesindeki durumu (MNT Mühendislik Arşivi)

Yapının Sanat Sokağı'ndaki girişindeki cephede demir kapı 1890'lı yıllardaki yapılmış şekline göre tekrar üretilmiş, tahrip görmüş sütunlar bir heykeltıraş tarafından yeniden tasarlanmış, cephe pencereleri ve ferforjeleri yeniden dizayn edilmiştir. Cephe üzerindeki taşlar temizlenmiş ve merdiven tekrardan yapılmıştır (Şekil 15).

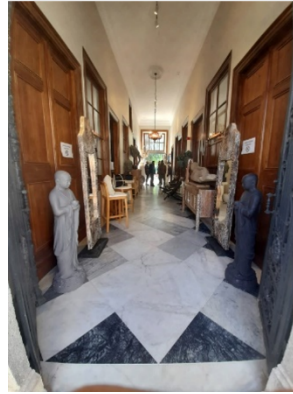
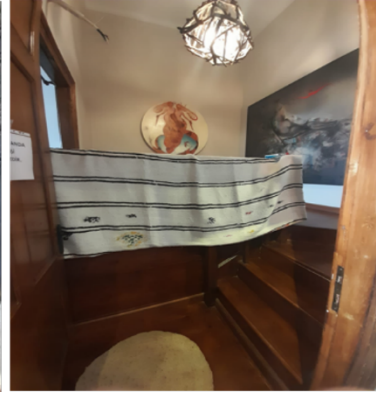
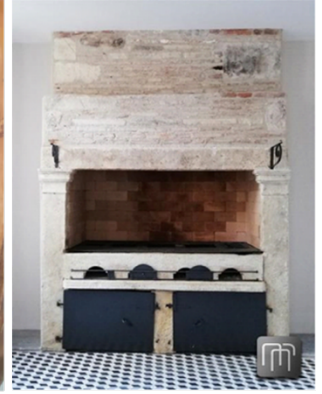
Şekil 16. Sanat Sokağı 176 ada 6 parseldeki yapının iç mekânının 2021 senesindeki durumu (MNT Mühendislik Arşivi)

İç mekânda döşemeler, mutfak kısmı, odalar, ahşap elemanlar, tavan ve hol yeniden düzenlenerek işletme sahipleri tarafından yeniden kurgulanmıştır (Şekil 16).

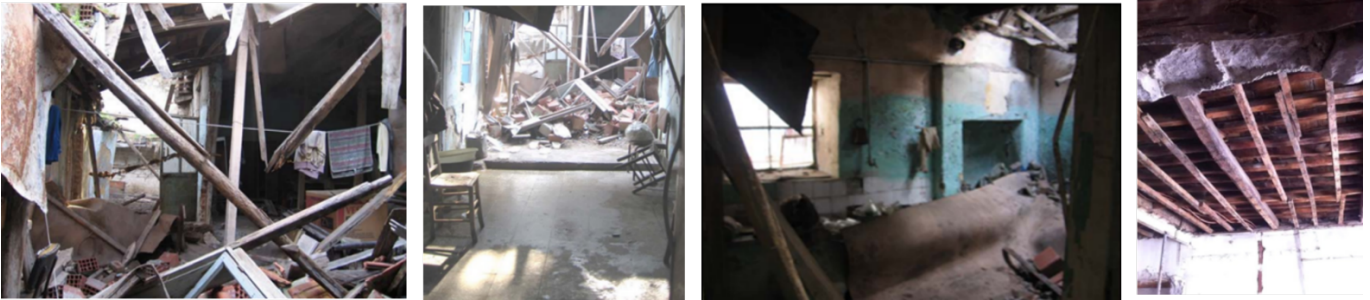
Restorasyon öncesi yapı içinde yapılan tadilatlar ve zamana bağlı oluşan bozulmalardan ötürü yapının strüktür sistemi ve malzemelerinde aşırı derece hasarlar tespit edilmiştir. Restorasyon sırasında yapının ahşap strüktür sistemi değiştirilmiş, taş duvarlar onarılmıştır. Yapının birinci katında eskimeye ve depreme bağlı yıkımlar görülmüş, ana ve ara duvarlarda açıklıklar, sıva dökülmeleri ve çatlaklar bulunmuştur. Mekânların tavanlarında sıvanın belli bölümleri çıktığı için bağdadi sistem olduğu anlaşılmıştır. Duvarların açıldığı yerlerden yapının strüktür elemanları açığa çıkmıştır (Şekil 20).

Şekil 20. Sanat Sokağı 176 ada 12 parseldeki yapının restorasyon öncesi durumu (Kutlukaya İnşaat Arşivi)

Yapının ahşap malzemeden yapılan merdiveninde ve tavan kaplamasında bozulmalar meydana gelmiştir. Merdiven basamaklarında ayrılmalar oluşmuş, tavan döşemesindeki ahşap malzemelerde nemden dolayı renk değişimi olduğu saptanmıştır.

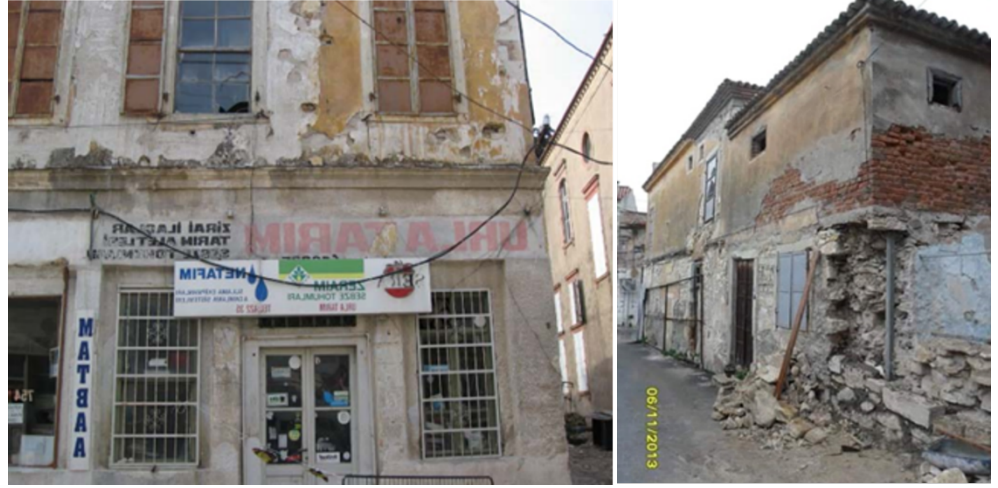
Yapının 2006 yılına ait cephe fotoğraflarında, yapı cephesindeki değişim detaylı bir şekilde görülmektedir. Zemin katındaki dükkân kullanıcısı cephede tabelalar kullanmıştır. Cephe yüzeyinde elektrik kablosu görülmektedir. Yapının cephesindeki sıva dökülmeleri panjur ve pencere kasasındaki tahribat fotoğraflardan izlenebilmektedir (Şekil 21).

Şekil 21. Sanat Sokağı 176 ada 12 parseldeki yapının restorasyon öncesi cephe durumu (Kutlukaya İnşaat Arşivi)

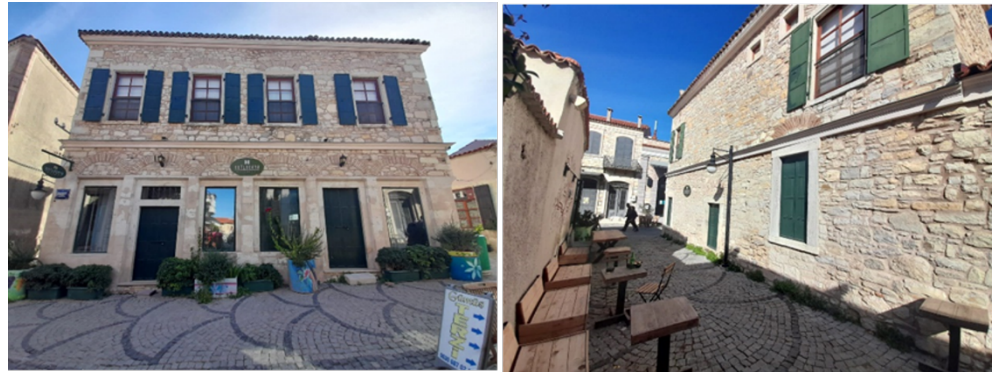
Şekil 22. Sanat Sokağı 176 ada 12 parseldeki yapının restorasyon sonrası durumu (Kutlukaya İnşaat Arşivi)

Yapı cephesi özgün hâli göz önüne alınarak yığma taş duvar, pencere kasaları, manuel panjurlar ve söveler de yapıyı tarihinden koparmadan bir butik otel dönüşümüne göre tasarlanmıştır. Yapıda dönüşüm öncesi dükkân olarak işlev gören girişteki mekânların cephesi eski cephe düzeni bozulmadan düzenlenmiş ancak iç mekânlar otel kurgusu düzeyinde değiştirilmiştir. Yapı üzerindeki süsleme kemerlerde özgün durumlarına sadık kalınarak onarımlar yapılmıştır (Şekil 22).

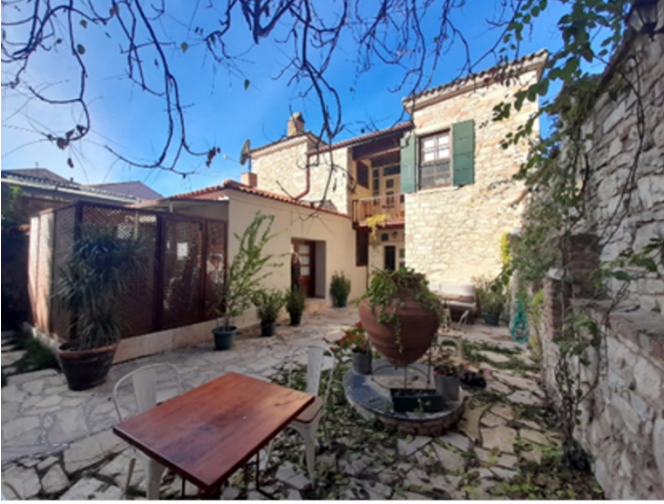
Şekil 23. Sanat Sokağı 176 ada 12 parseldeki yapının restorasyon sonrası durumu (Kutlukaya İnşaat Arşivi)

Yapının arka bahçesinde önceden kayıtlarda yemekhane, lavabo olan kısım olarak yer almaktaydı. Ayrıca yapı cephesi aşırı tahribat görmüştü. Restitüsyon çalışması sırasında bu kısımlar onarım ve tadilat görmüş, yapının tarihî dokusu korunarak yeni kullanım işlevine uygun mekânlar tasarlanmıştır (Şekil 23).

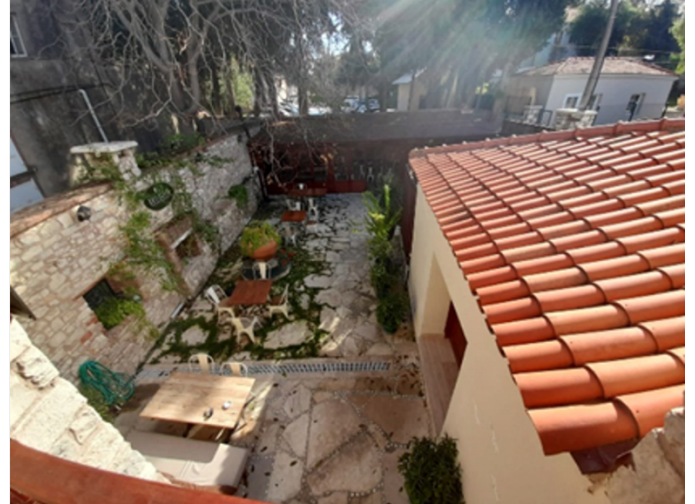
Şekil 24. Sanat Sokağı 176 ada 12 parseldeki yapının restorasyon sonrası iç mekân fotoğrafları (Kutlukaya İnşaat Arşivi)

Yapı girişi değiştirilmemiştir. Yapı içinde önceden taş duvar olan bölme duvarlar taş duvar tuğla olan duvarlar ise tuğla duvar olarak kalmış ve alçıyla sıvanmıştır. Ahşap tavanda özgün kaplama malzemesi bulunmadığı için benzer bir kaplama kullanılmıştır. Yapı planında değişikliklere gidilerek bazı odalar büyütülmüş, bazı odalar ise küçültülmüştür. Merdiven ahşap malzemeden yeniden yapılmıştır. Birinci katta bir lobi oluşturulmuş ve odalara bu lobiden ulaşım sağlanmıştır. Odalar çift kişilik olarak tasarlanmış, içlerine bir de banyo yerleştirilmiştir (Şekil 24).

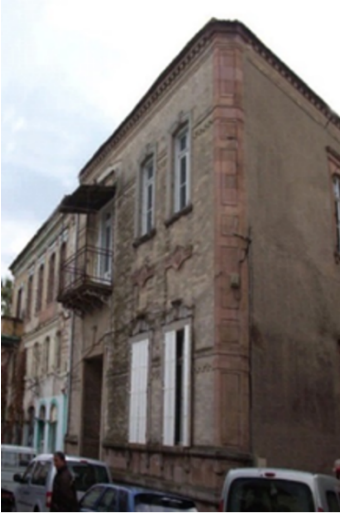
Yapının Anıtlar Kurulundaki arşivinde yapının tarihine dair bilgiler bulunamamıştır. Ancak yapının bir önceki mülk sahibi tarafından yıllarca kullanılmasından dolayı hasarlar ve onarım gerektiren durumlara zamanında müdahale edilmiş ve yapı büyük bir hasara uğramamıştır (Şekil 28). Anıtlar Kurulu arşivinde 2000 yılında yapı, müzik okulu yapılmak amacıyla onarım görmüş, atölye olarak kullanılacak mekânların, hasar gören bölümlerin onarımı yapılmıştır. Ancak yapının birinci katındaki servis birimlerinin duvarlarında, sıva bozulmaları gibi tahribatlar görüldüğünden onarım sırasında tuvaletin yer döşeme taşları seramik ile değiştirilmiştir.

Şekil 28. Sanat Sokağı 176 ada 13 parseldeki yapının 2002 senesindeki cephe durumu (Anıtlar Kurulu Arşivi)

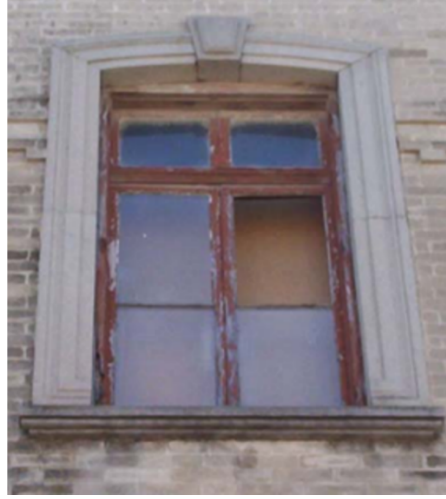
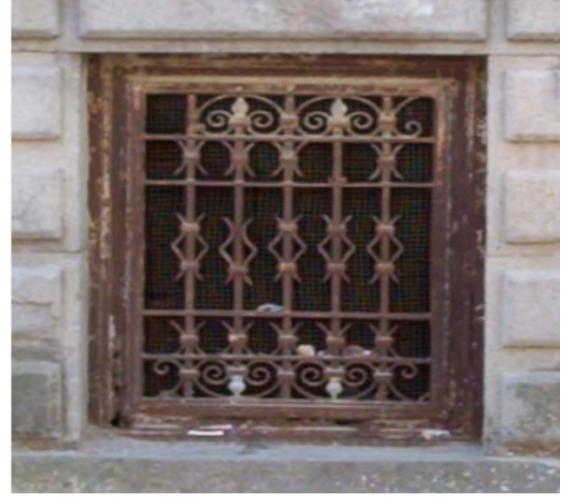
Şekil 29. Sanat Sokağı 176 ada 13 parseldeki yapının 2007 senesindeki duvar yüzeylerindeki oluşan hasarlar (PAO Mimarlık Arşivi)

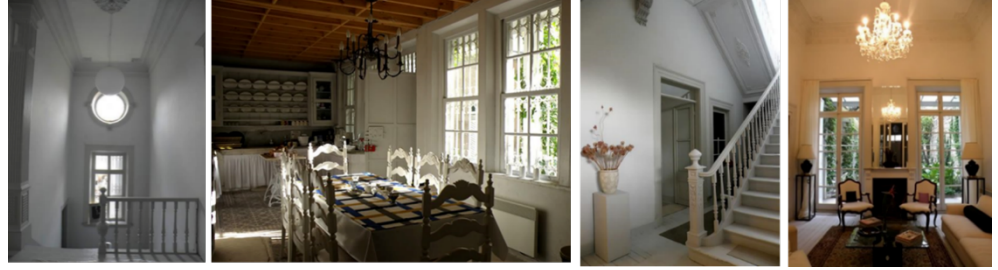
Şekil 31. Sanat Sokağı 176 ada 13 parseldeki yapının restorasyon sonrası iç mekân fotoğrafları (PAO Mimarlık Arşivi)

Yapının iç mekânında döneminin mimari üslubunun sadeliği ve nostaljinin baskın olduğu duru bir tasarım yapılmıştır. Merdiven ve ahşap döşemeler onarımdan geçmiş, mekândaki sıvalar yeniden yapılmış, tüm yapı boyanmıştır. Ayrıca yapı mümkün olduğu kadar özgün tutulmak istendiği için eski mobilyalar restorasyon görek tasarımı katılmıştır (Şekil 31).
