**Beyşehir Eşrefoğlu Camii'nde Gerçekleştirilen
Onarımların ICOMOS IWC 2017 Prensipleri Açısından
Değerlendirilmesi***

Süheyla Koç* – Deniz Mazlum**

The Evaluation of Repairs Executed in Beyşehir Eşrefoğlu Mosque in Consideration of IWC 2017 Principles

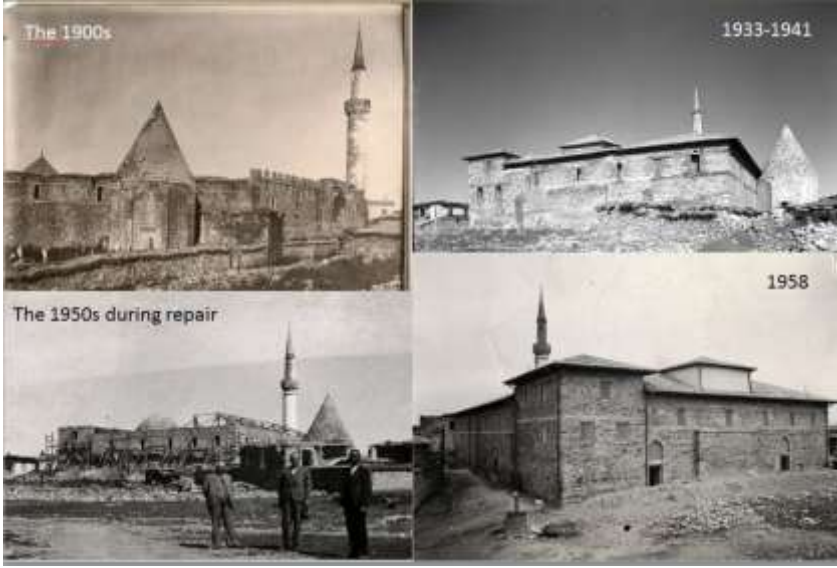
Portal duvarı kesme taş örgüsüne sahipken, diğer cephelerde ahşap hatilla desteklenmiş moloz taş örgüsü kullanılmıştır (Şekil 3). Portal dışında, doğu ve batıda iki giriş daha bulunmaktadır. Batı kapısı, aynı zamanda süslemesi ve Bey mahfiline olan yakınlığından ötürü Bey kapısı olarak da bilinmektedir.⁷ Harim, Osmanlı döneminde eklenen 3 dikme ile toplam 41 ahşap dikme ile taşınmaktadır. Harim ve son cemaat mahalini ayıran duvar, beş çift ahşap dikme arasının kafesle kapatılarak, giriş kısmında duvar örülmesiyle elde edilmiştir. Cami tavanı düz ahşap kirişlerden oluşturulmuş olup, mihrap önünde maksure kubbesi yer almaktadır. Ayrıca mekânın ortasında kışın toplanan karların yazın yavaş yavaş eritilmesiyle ağaçların nem dengesini koruma amaçlı kullanıldığı söylenen karlık bölümü ve karlık bölümünün üzerinde de aydınlık feneri olarak adlandırılan açıklık bulunmaktadır (Şekil 4).

Şekil 3 : Eşrefoğlu Camii cephesinin farklı yıllardaki durumu⁸

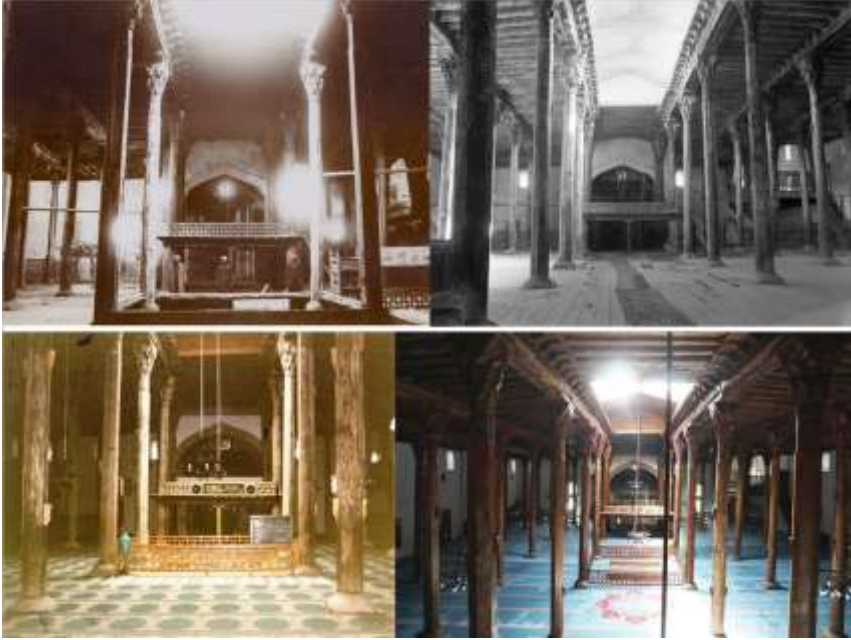
Şekil 4 : Eşrefoğlu Camii hariminin farklı yıllardaki durumu⁹

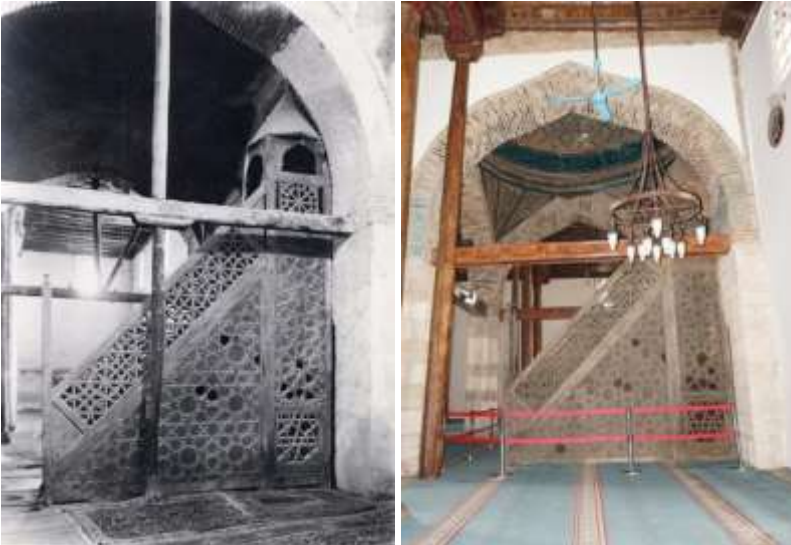
- Ge Osmanlı Dönemi'nde mihrap önü kubbesinin yıkılmasını önlemek amacıyla eklenen ahřap destekler, geleneksel malzeme ve teknikleri ierdiđinden uygundur.
- 1923-1950 arasında herhangi bir sađlamlařtırma yapılmamıřtır.
- 1950-1970 arasında kubbeye, ahřap gergiler yerine ahřap görünümlü betonarme kiriřin kullanılması, modern ve uyumsuz teknik olması aısından maddeyi karřılamamaktadır (řekil 8).
- 1980-2000 arasında zemin güçlendirmesi iin özgün ahřap kiriř sistemi yerine betonarme ızgara temel sisteminin

Şekil 8 : Kubbedeki ahşap destek ve özgün gergiler, kubbenin onarımdan sonraki durumu
