Kagir Yapılardaki Taş Malzeme Bozulmalarının Lidar Tarama Yöntemi ile Belgelenmesi: Geleneksel Silvan Konağı Vaka Çalışması

Documentation of Stone Material Deterioration in Masonry Buildings by Terrestrial Laser Scanning Method: A Case Study of Traditional Silvan Mansion

Karataş, L. & Alptekin A. (2022). Kagir Yapılardaki Taş Malzeme Bozulmalarının Lidar Tarama Yöntemi ile Belgelenmesi: Geleneksel Silvan Konağı Vaka Çalışması. Türkiye Lidar Dergisi, 4(2), 71-84

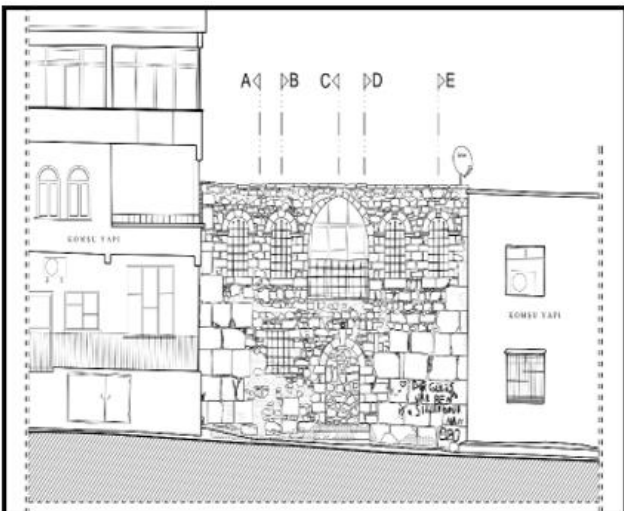
Şekil 12. Güney Cephesi Analitik Rölövesi

Güney cephesi; cephenin sağ ve sol tarafında bitişik nizamda yapılar bulunmaktadır. Cephede ön giriş kapısı kapatılmıştır. Kapının önünde 2 adet basamak vardır. Kapının sol tarafında bir adet pencere bulunmaktadır. Pencerenin önünde demir şebekeler mevcuttur. Demir şebekeler korozyona uğramıştır. Giriş kapısının sağ tarafında biri WC'ye ait olmak üzere 2 adet küçük pencere boşluğu bulunmaktadır. Duvarın sağ tarafında boya ile müdahaleler yapılmıştır. Cephede yapının 2.katına ait olan bir eyvan kemeri bulunmaktadır. Kemer sivri kemer olup arkasında ahşap doğramalar önünde demir şebekeler vardır. Kemerin sağında ve solunda ikişer adet kemerli pencere bulunmaktadır pencerelerin önünde demir şebekeler bulunmaktadır. Yapının damında saçak taşları görülmektedir (Şekil 12).

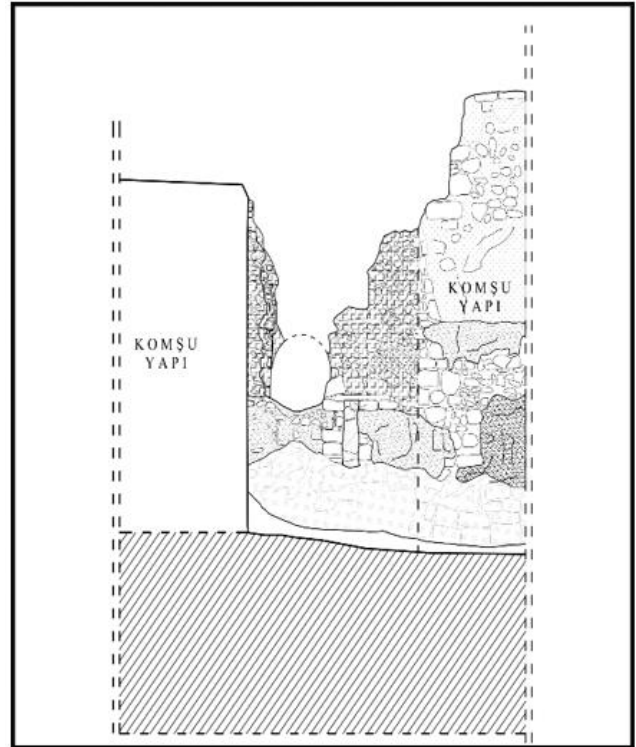
Şekil 13. Doğu Cephesi Analitik Rölövesi

Doğu cephesi; cephenin sağ ve sol tarafında bitişik nizamda yapılar bulunmaktadır. Cephede yıkılmalar bulunmaktadır. Kemer şeklinde ocak izi mevcuttur. Bir adet kapatılmış pencere görülmektedir. Cephede sıva dökülmeleri meydana gelmiştir. Cephenin önünde moloz yığını vardır (Şekil 13).

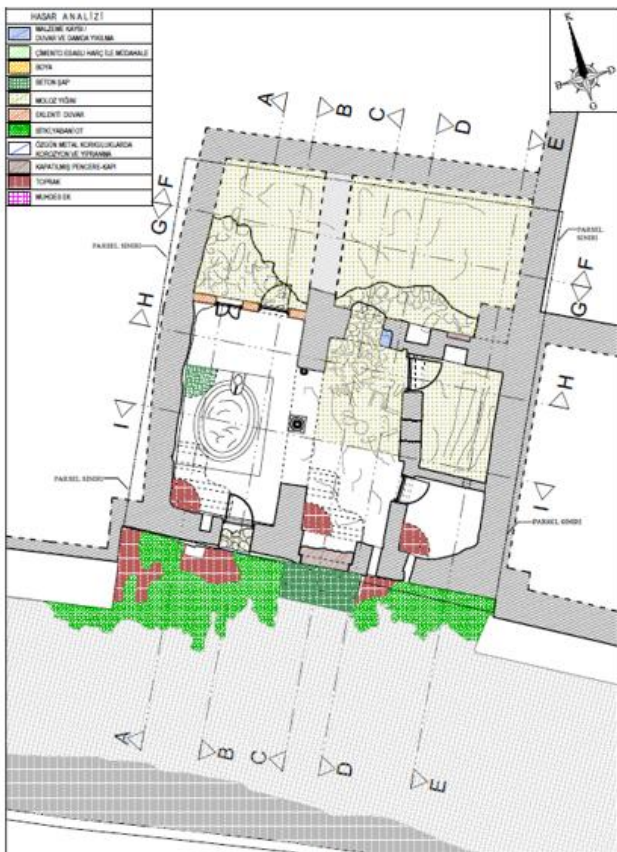
Şekil 15. Zemin Kat planı hasar tespiti

Konutta hatalı onarım ve bakımsızlık kaynaklı bozulmalar en sık rastlanan sorunlardır. Bakımsızlık sonucu kaderine terk edilen konakta toprak damın kısmı yerlerde çökmüş olduğu görülmektedir. Evde bakımsızlıktan dolayı ağır hasarlar oluşmuştur. Ön cephe hariç diğer cepheler, bazı oda duvarları ve dam döşemeleri yıkılmıştır. Üst örtü kesintilerinin olduğu yerlerde yapı suya karşı korunmasız hale gelerek iç mekânlarda daha fazla tahribat oluşmasına neden olmuştur. Zemin katta iç mekânda bakımsızlıktan kaynaklı moloz yığını birikintileri görülmektedir. Birinci katta ise yine bakımsızlıktan kaynaklı moloz birikintileri ve taş duvar ve döşeme yüzeylerinde nem kaynaklı malzeme kayıpları görülmektedir (Şekil 15-16).

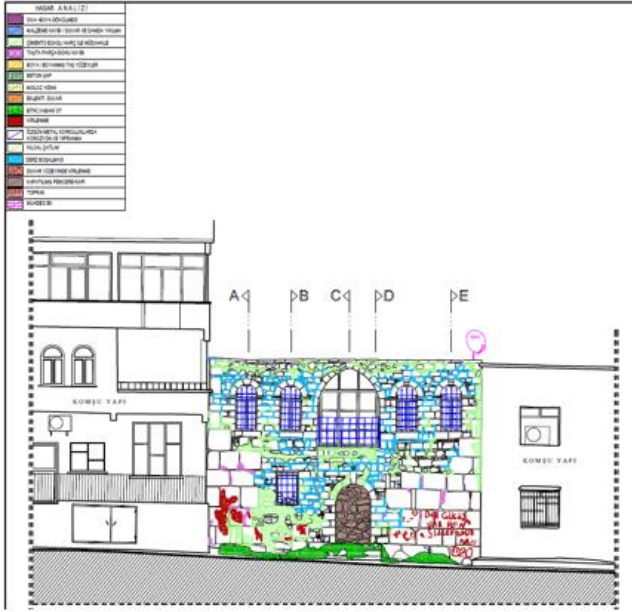
Şekil 17. Güney cephesi hasar tespiti

Yapının ön cephesi olan güney cephesinde suya maruz kalmaktan kaynaklı malzeme kaybı ve bitki oluşumu olduğu görülmektedir. Sonradan yapıya eklenen metal yağmur olukları bakımsızlıktan dolayı tıkanıp, işlevini yerine getiremediğinden yağmur suları çatıda birikmekte ve cephe yüzeyine akmaktadır. Ayrıca cephelerde malzeme kayıplarını onarım amaçlı yapılan bilinçsizce işlemler olan çimento esaslı harç ile müdahale yapının görsel algısını bozduğu gibi taş malzemeye de zarar vermektedir (Şekil 17-18).

Ayrıca cephelerde malzeme kayıplarını onarım amaçlı yapılan bilinçsizce işlemler olan çimento esaslı harç ile müdahale yapının görsel algısını bozduğu gibi taş malzemeye de zarar verdiği görülmektedir. Bu kapsamda yapının onarımı sırasında özellikle yerel çevresel faktörler veya mikro iklim koşulları dikkate alınarak ve kullanılacak onarım maddelerinin taş alt tabaka ile uyumluluğunu ve uygunluğunu ve hakim iklimdeki dayanıklılıkları test edilerek kullanılacak harç onarım maddeleri seçilmelidir.
