Kagir Binaların Kagir Malzemeli Cephelerinde Ortaya Çıkan Fiziki Bozulmalar ve Nedenlerinin İncelenmesi

An Investigation of Physical Deteriorations and Causes on Masonry Facades of Masonry Buildings

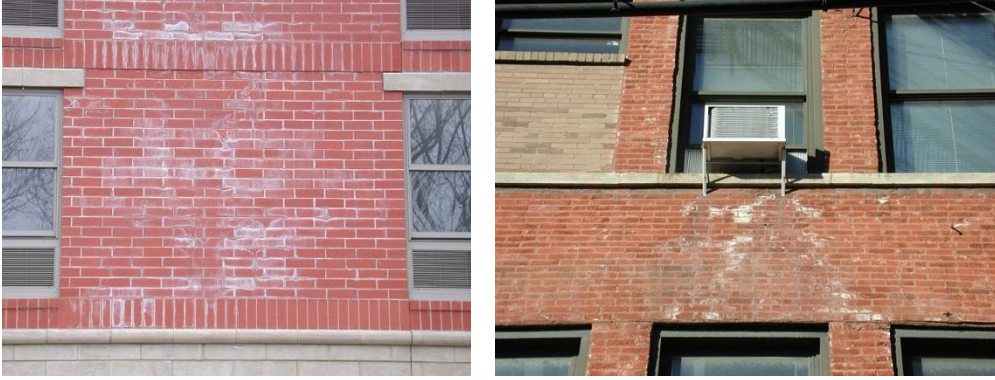
Cephe kaplamasında süreklilik olmaması veya cephede onarılmamış (doldurulmamış) çatlaklar bulunması bu yolla cepheye nüfuz edebilecek suyun buharlaşmasının önemli ölçüde gecikmesine ve böylece daha kalıcı bir nemlilik sorunu oluşmasına yol açabilmektedir. Bu nedenle sürekliliği bulunan ve çatlak içermeyen kaplamalara ihtiyaç vardır. Gerekli önlemlerin alınmadığı cephelerde, gövde katmanında çözünebilir tuzların bulunması ve su etkisiyle oluşan çözeltinin dış yüzeye doğru hareket etmesi ve kurumması sonucu kaplamada veya kaplamasız masif duvar yüzeyinde çiçeklenme oluşur (Şekil 2), (Ransom, 2005, s.85).

Şekil 2: Cephe yüzeyinde tuz birikmesi sonucu oluşan beyaz lekeler (Loughran, 2007, s.3-6)

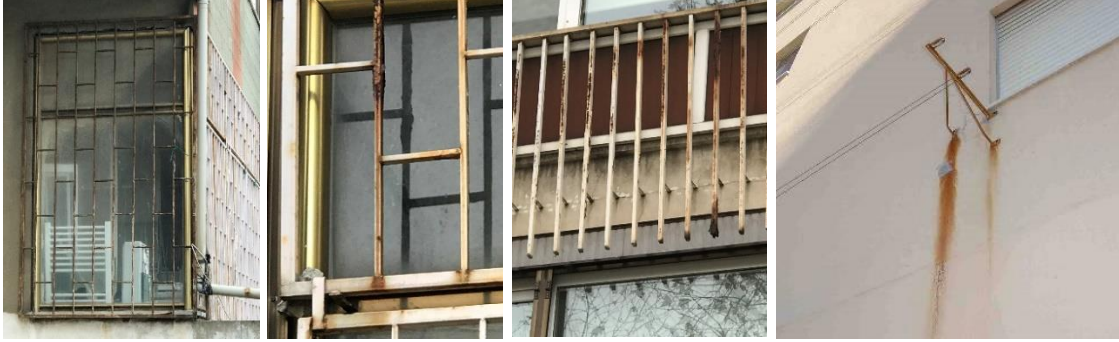
Cepheler, atmosferik etkilere açık olmaları dolayısıyla kar ve yağmur sularından doğrudan etkilenen ve korozyon sorunuyla sıkça karşılaşılan yapı elemanlarıdır. Korozyonun, cephede yüzey lekelenmelerine, çatlamalara, parça kopmalarına sebep olması söz konusu olabildiği gibi, korozyon sonucu cephe elemanlarının diğer yapı elemanları ile birleşim noktalarında ayrılmalar da oluşabilmektedir (Şekil 3).

Şekil 3: Çeşitli cephe elemanlarında görülen korozyon sorunu ve korozyon nedeniyle oluşan yüzey lekelenmeleri ((a,b,c) Foto. Erturan B.; (d) Freitas, 2013, s.116)

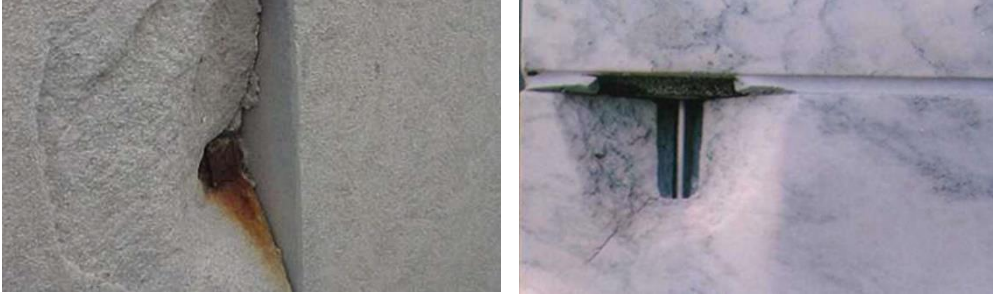
Cephede taşların birleştirilmesinde kullanılan demir kenet gibi elemanların havayla temas halinde olması, demir yapı elemanının korozyonu diğer bozulma süreçlerini de hızlandırmaktadır. Taşların gerisindeki demir eleman korozyona bağlı olarak genişlediğinde, çevresine baskı yapmaya başlar; taşlarda renk değişimi, çatlak ve parça kopması gibi başka bozulmalara da yol açabilir (Şekil 4) (URL-3).

Şekil 4: Demir yapı elemanında görülen korozyonun taş yüzeye etkisi (URL-5)

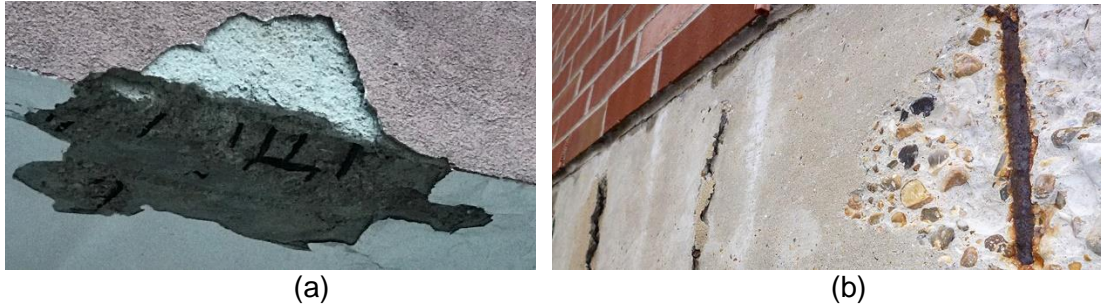
Betonarme cephelerde ve strüktürlerde ise onarım gerektiren en yaygın bozulma mekanizması genellikle, betonun yetersiz donma direncinin neden olduğu donma hasarlarının yanı sıra karbonasyon veya kloridlere bağlı olarak demir donatıların korozyonudur (Şekil 5) (URL-1).

Şekil 5: Demir donatıların korozyonuna bağlı bozulmalar ((a) Fot. Erturan B.; (b) URL-2))

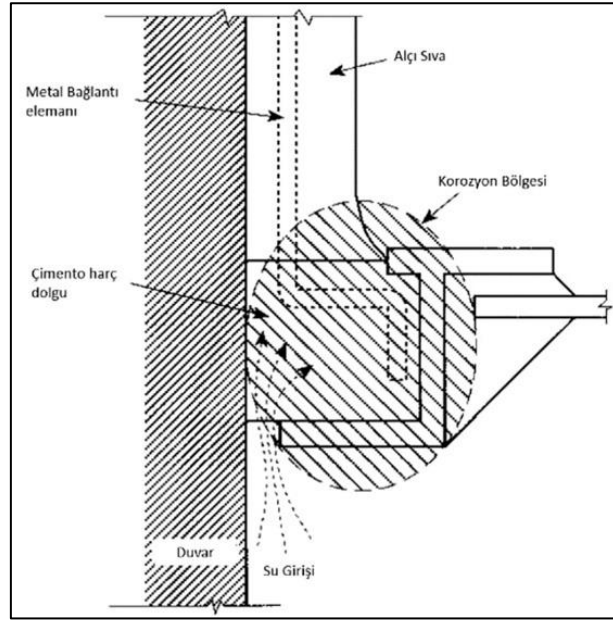
Korozyona uğrayan yapı malzemesinin cephede kullanıldığı yere göre, oluşan bozulmanın önemi ve şiddeti de değişiklik göstermektedir (Şekil 6).

Şekil 6: Duvar ve metal pencere doğraması bağlantısında korozyon oluşumu (Hinks ve Cook, 2003, s.148)

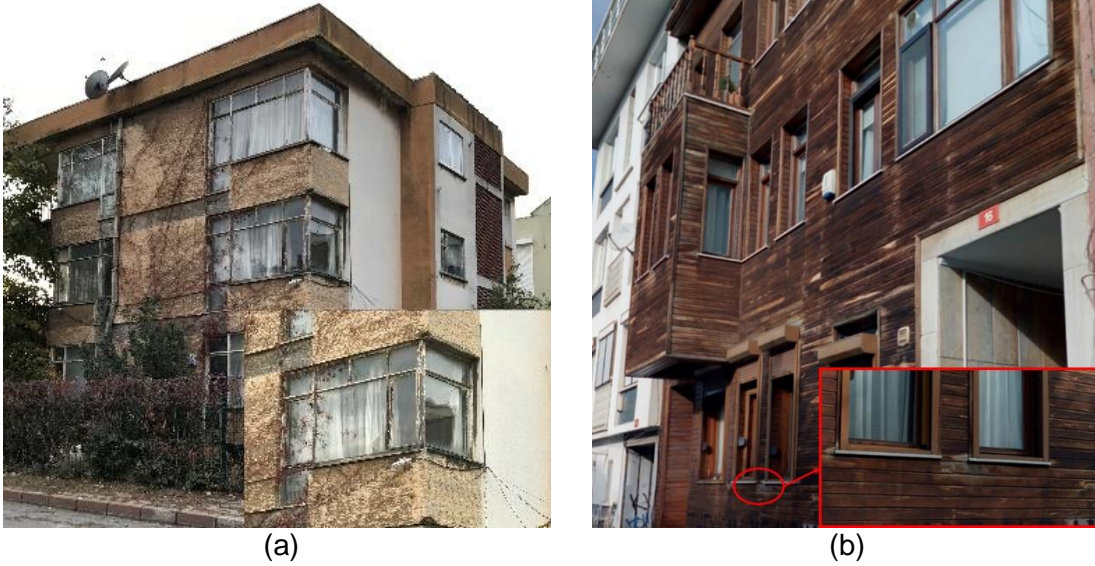
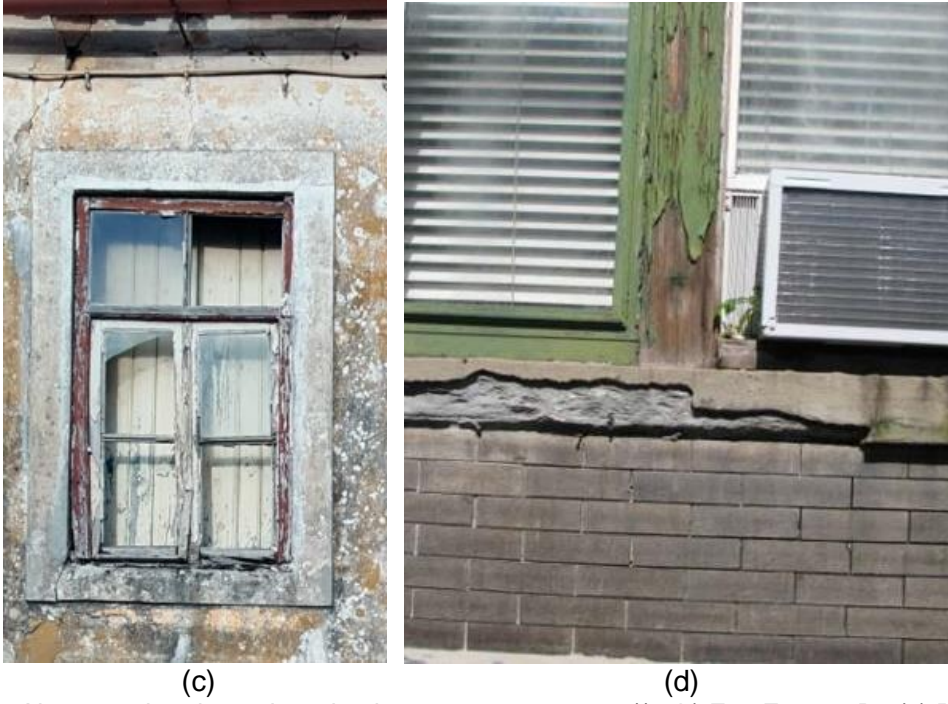
Su ve ısı etkenleri, ahşap başta olmak üzere bazı yapı malzemelerinde korozyon sorununa benzer şekilde çürümelere neden olmaktadır. Özellikle, yağmur suyu ve ısı etkilere yoğun şekilde maruz kalan ahşap pencere doğramaları ve cephe kaplamaları çürüme sorununun sıklıkla karşılaşıldığı yapı elemanlarıdır (Şekil 7).

Şekil 7: Ahşap cephe elemanlarında oluşan çürüme sorunu ((a, b) Fot. Erturan B.; (c) Pierra ve diğ., 2020, s.14 ; (d) URL-5, s.105-115)

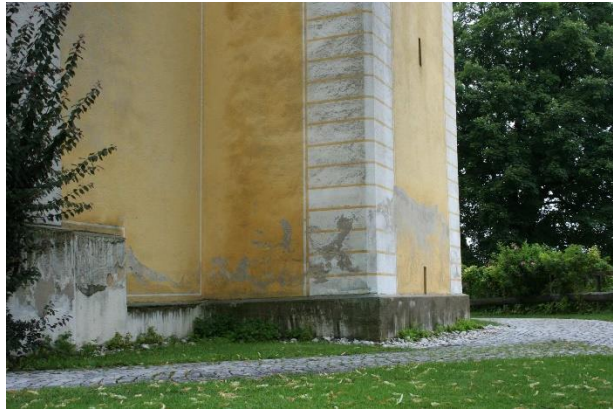
Su etkisiyle şişen ve sonrasında ısı etkisiyle kuruyup şekil değişimine uğrayan yapı malzemeleri, hacimce küçülmekte ve tam anlamıyla eski hallerine dönememektedirler. Cephelerde bu durum, zamanla kabarma, dökülme ve soyulma gibi yüzeysel bozulmalara neden olmaktadır (Şekil 8).

Şekil 8: Su ve ısı etkisi sonucu oluşan yüzey bozulmaları (Freitas, 2013, s.114)

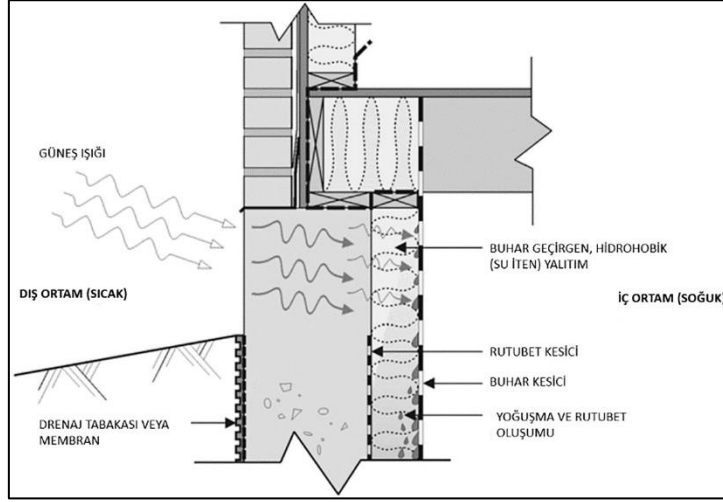
Soğuk havalarda pencere camlarında oluşan yoğuşmalar duvar yüzeyinde çeşitli sorunlara neden olur. Bu nedenle duvarı oluşturan yapı malzemelerinden buharın kolay geçmesi, yani duvarın teneffüs etmesi gereklidir (Şekil 9).

Şekil 9: Zemine temas halindeki beton duvarda yoğuşma sorunu (Swinton ve Kesik, 2005, s.56)

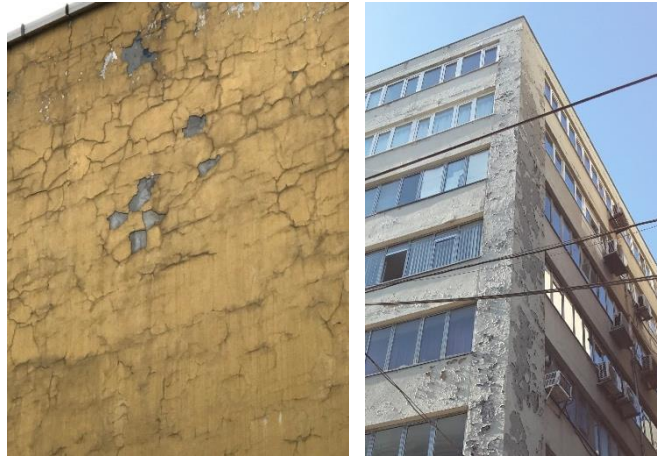
Çoğu kez dışarıdan gelen yağmur suyunun duvar bünyesine girmemesi için, ince sıvanın çok sert yapılması veya su geçirmez bir boya ile kapatılması istenir. Böyle olduğu zaman içerden gelen su buharı dışarıya atılmaz ise, bu geçirimsiz tabaka altında yoğuşarak birikir, çok soğuk havalarda donar ve kabuklar, parçalar halinde düşer. Buhar yoğuşmadan geçirimsiz boya altında toplanırsa, boyayı kabartır ve sonra patlatarak dışarı çıkar (Şekil 10) (Koçu ve Dereli, 2008, s.6).

Şekil 10: Cephe yüzeyinde meydana gelen boya soyulmaları ve dökülmeler (Fot. Erturan B.)

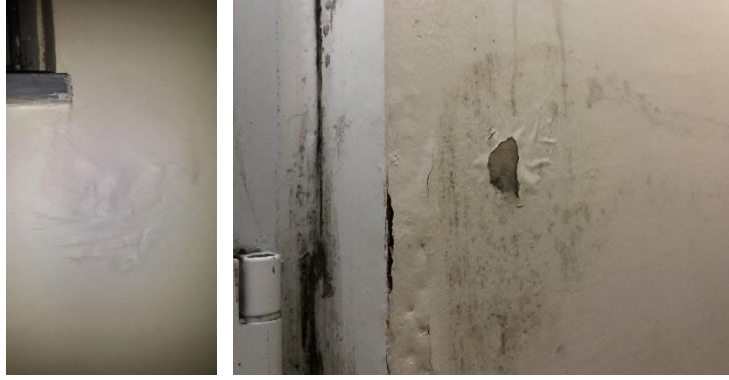
Pencere bölümlerinde veya pencere-duvar birleşim yerlerinde gözlemlenen, denizlik yapılmaması veya doğru boyutlandırılmamış olması gibi tasarımsal sorunlar, farklı malzemelerin birleşim yerlerinde su sızdırmazlığı sağlayacak çözümlerin yetersizliği, damlalıkların yapılmamış olması, yalıtım eksikliğinden kaynaklı uygulama hataları, kullanım aşamasındaki zorlamalar veya kimyasal tepkimeler sonucu meydana gelen dökülmelerin oluşturduğu boşluklardan sızan sularda cephenin iç ve dış yüzeyinde su lekelerine, nemlenme ve kabarmalara neden olabilir. Aynı durum duvar içinden geçen tesisattaki su sızıntılarından da kaynaklanabilmektedir (Şekil 11, 12).

Şekil 11: Pencere doğramalarından sızan su nedeniyle iç mekanda oluşan kabarma (solda) ve dökülmeler (sağda) (Fot. Erturan B.)

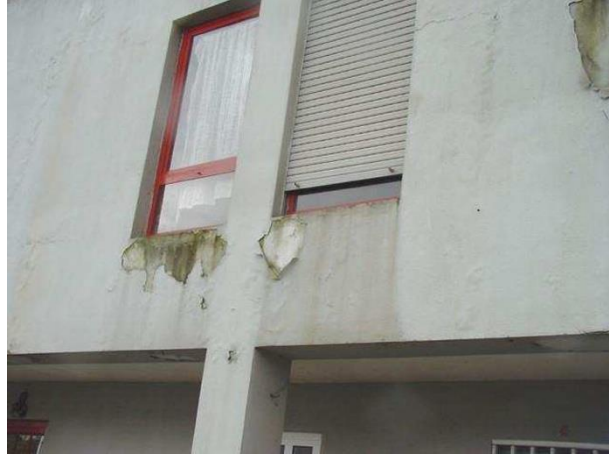
Şekil 12: Denizliği olmayan pencerenin altından akan yağmur sularının neden olduğu kabarma ve dökülmeler (Freitas, 2013, s.126)

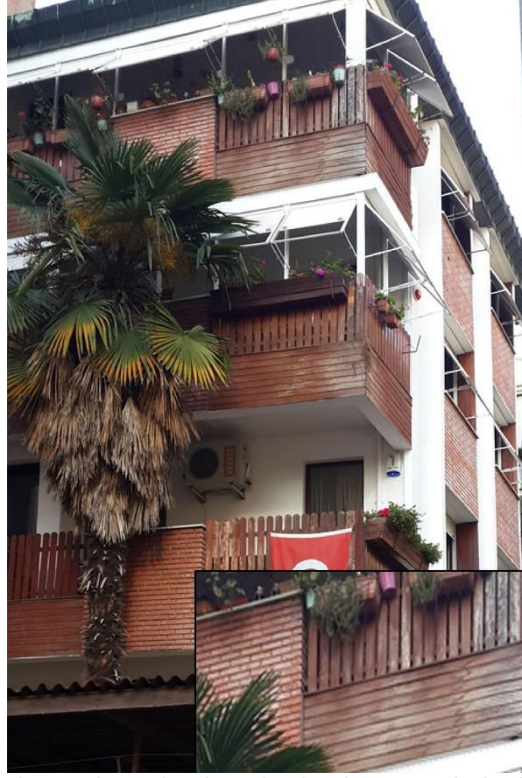
Şekil 14: Cephedeki tuğla ve ahşap kaplamalarda oluşan renk değişimleri (Fot. Erturan B.)

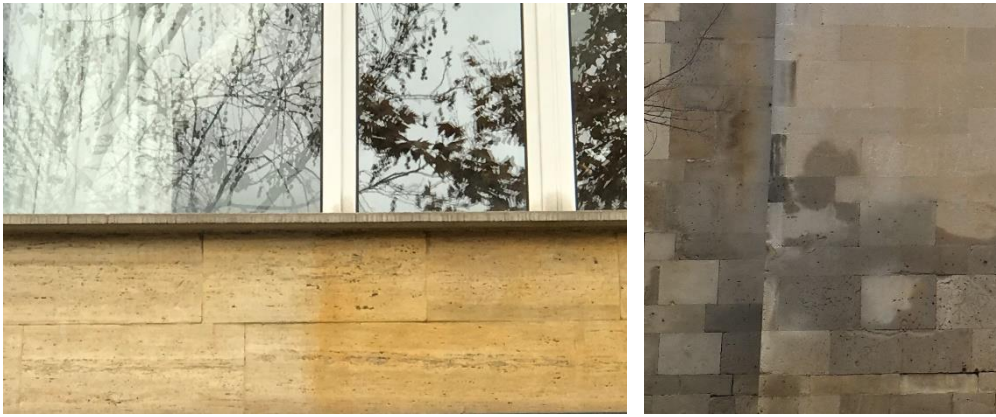
Taş malzemede ise, gün ışığı, UV (ultraviyole) ışınlar, su, nem ya da herhangi bir akıntı etkisiyle; taşı oluşturan minerallerin kimyasal değişime uğraması sonucunda, taşın çeşitli bölgelerinde renk değişimi ve lekelenmeler oluşur. Taşın yapısına ve jeolojik oluşumuna göre, bozulma sonrasındaki görünümü ve aldığı renkler de çeşitlilik gösterir (Şekil 15) (URL-3). Aynı zamanda özellikle tarihi yapılarda uygun olmayan kimyasal temizlik yöntemlerinin kullanılması, taşın yüksek ısıya maruz kalması durumları da yüzeylerde renk değişimi nedenlerinden sayılabilir.

Şekil 15: Taş yüzeyinde görülen renk değişimi (Fot. Erturan B.)

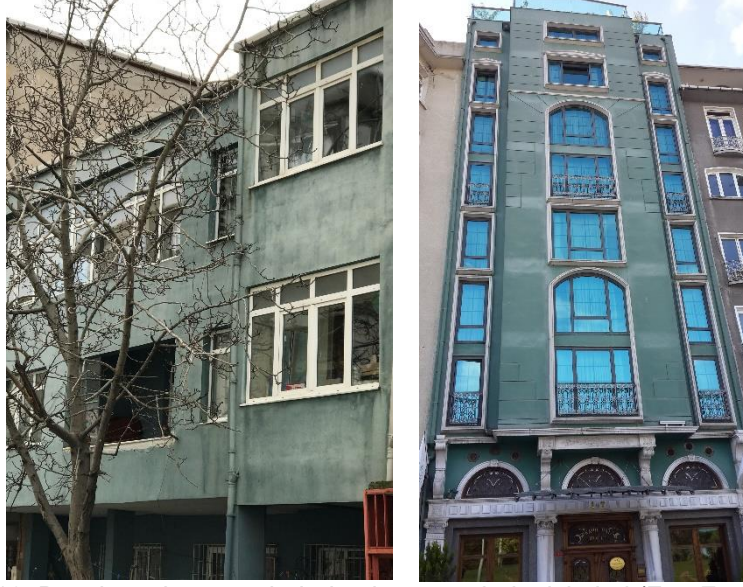
Boyayı oluşturan pigmentlerin uzun süre güneş ışığına maruz kalması sonucu boyanın moleküler yapısı bozulmakta ve renk solmaları görülmektedir. Cephede görülen renk değişimleri, boyalı yüzeylerde boyanın hizmet ömrünün ilk aşamalarında oluşmakta ve cephenin estetik görünümünü etkilemektedir (Şekil 16) (Silva ve diğ., 2016, s.36).

Şekil 16: Boyalı cephe yüzeylerinde oluşan renk değişimleri (Fot. Erturan B.)

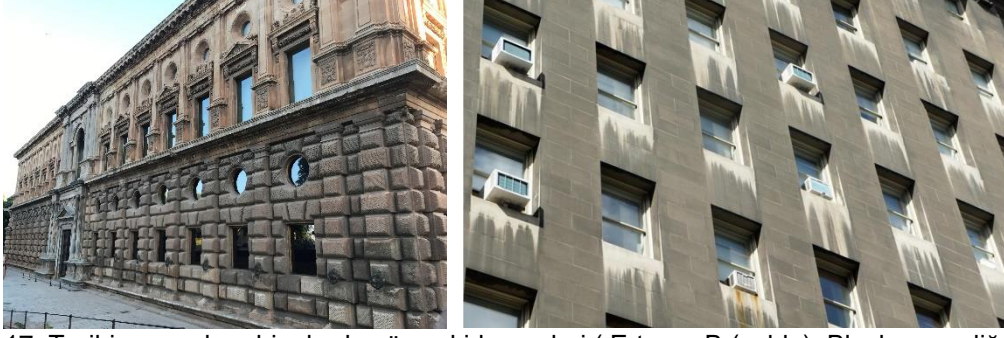
Yağmur penetrasyonunun birçok binanın karakteristik özelliği haline gelmiş olan desen halindeki yüzey kirlilikleri de dahil olmak üzere yıkıcı özelliklerinin sonuçları pek çok şekilde izlenebilir. Atmosferik kirleticilerin bina cephesinde kuru bir şekilde birikmesi yağmur suyunun etkisiyle cephe boyunca akarak lekeler oluşturmalarına da neden olur (Şekil 17) (Blocken, 2012, s.6-7).

Şekil 17: Tarihi ve modern binalarda yüzey kirlenmeleri (Erturan B.(solda); Blocken ve diğ., 2013, s.349 (sağda))

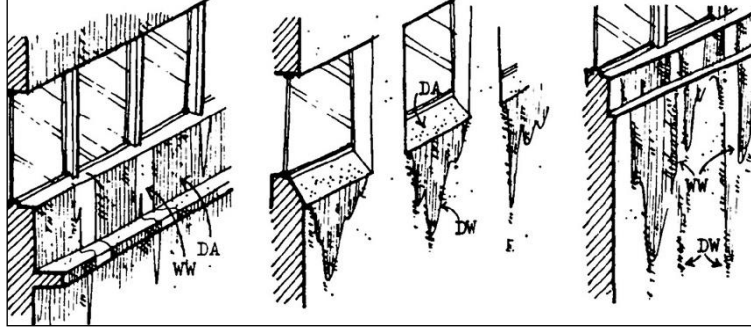
Kirli ve lekeli görüntünün yanı sıra yüzeyde biriken toz ve küller rüzgarla, yağın yağmur suyuyla içeriye itilirler. Bu da kimyasal olayları başlatıp cephe elemanlarında bozulmalara yol açar (Şekil 18) (Kiper, 1992, s.29).

Şekil 18: Diferansiyel kirlenme (Blocken ve diğ., 2013, s.347)

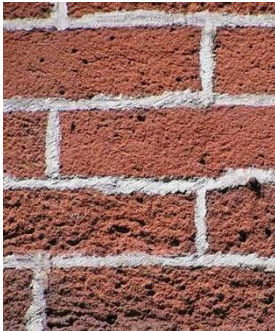
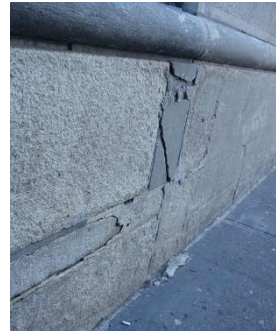
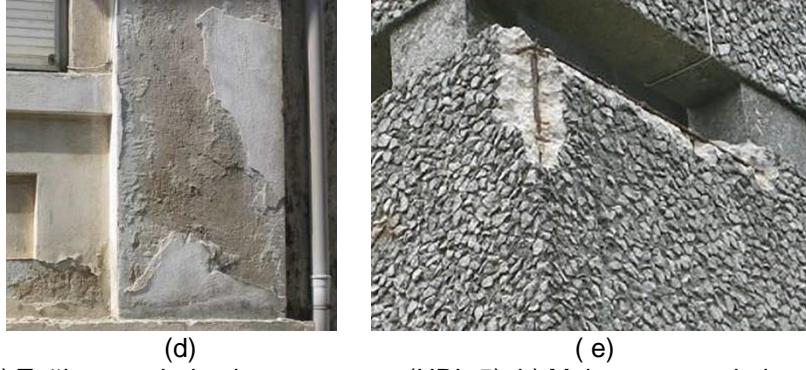
Bir malzemenin aşınması çeşitli kuvvetler karşısında malzemenin sertliğine bağlı olarak yüzeyinde meydana gelen kopma ve parçalanmalardır. Sertlik yanında malzemenin aşınmasını etkileyen faktörler malzemeye uygulanan basınç ve aşınma süresidir. Malzeme yüzeyinde meydana gelen aşınma beraberinde yüzeysel şekil değişmelerine, ısınmalara ve korozyona yol açmaktadır (Şekil 19) (Eriç, 2010, s.48).

Şekil 19: a) Tuğla yüzeyinde oluşan erozyon (URL-5), b) Malzeme yüzeyinde su nedeniyle oluşan oyuklar (URL-5) c) Yağmur suyu, buzlanma ve eritici kimyasalların etkisiyle ortaya çıkan dökülmeler (URL-5) d) Kohezyon aşınmaları (Freitas, 2013, s.119) e) Beton yüzeyde karbonlaşma (<http://buildingdefectanalysis.co.uk/concrete-defects/concrete-carbonation/>)

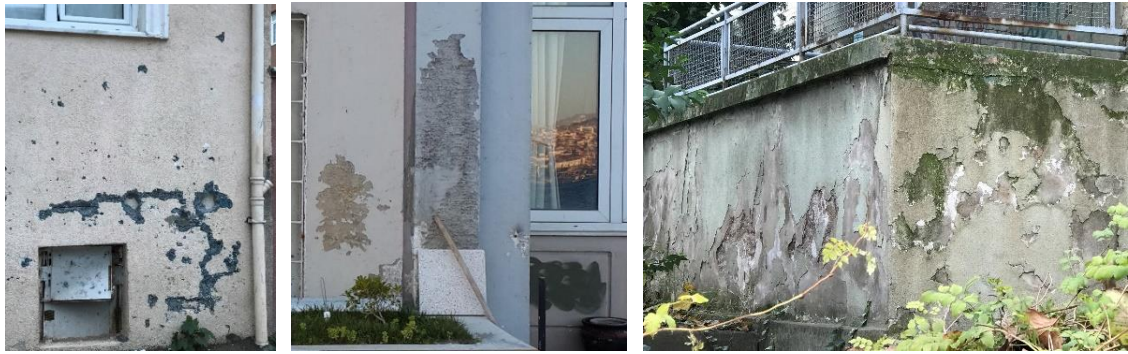
Yapıda mekanik olarak aşınma etkisi meydana getiren kuvvetler rüzgar, su, hareket halinde bulunan makine ve insan gibi faktörler sonucu oluşur (Eriç, 2010, s.58). Cephede ise aşınmalar genellikle çeşitli atmosferik olayların mekanik etkilerinin bir sonucu olarak ortaya çıkmaktadır. Ayrıca ısıl değişimler, nem, korozyon, donma ve çeşitli kimyasal olaylar, düşük malzeme kalitesi, temizleme sırasında seçilen yanlış yöntemler de cephede aşınmaların nedenleri arasında sayılabilir (Şekil 20).

Şekil 20: Cephede oluşan malzeme aşınmaları (Fot. Erturan B.)

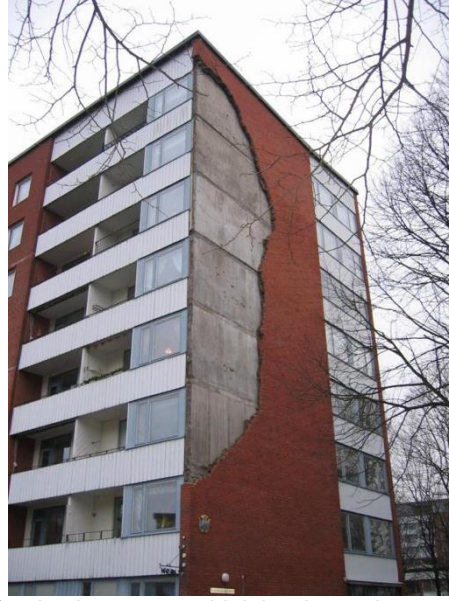
Cephede oluşan çatlama, kırılma, parça kopması, düşme gibi fiziksel deformasyonlar mekanik bir kuvvetin etkisiyle veya tasarım aşamasında yeterli tolerans paylarının bırakılmamış olması gibi etkenlerle oluşabileceği gibi, atmosferik etkiler sonucu gerçekleşen fiziko-kimyasal etkileşimlerin bir sonucu olarak da ortaya çıkabilmektedir (Şekil 21).

Şekil 21: Cephede rüzgar etkisiyle oluşan kopmalar (URL-4)

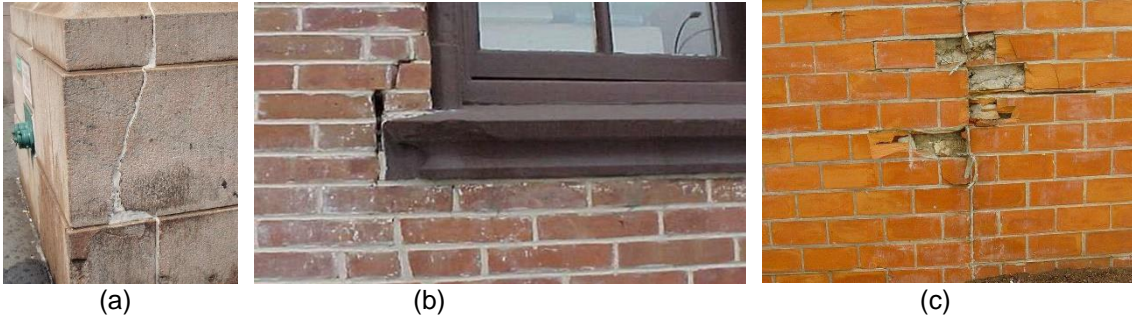
Cephede kullanılan malzemenin ısı değişimleri nedeniyle genişleme ve büzülmesi, su ve nem etkisiyle şişip ardından kuruyarak şekil değiştirmesi zamanla cephenin mukavemetini düşürebilmekte, şekil değişimine uğrayan malzemenin çatlamasına parçalanmasına ve düşmesine neden olabilmektedir (Şekil 22). Bunun yanı sıra özellikle plastik esaslı malzemelerin kırılması, çatlaması ya da bozulmasındaki en önemli faktör güneşten gelen ultraviyole (UV) ışınlardır.

Şekil 22: Cephede çeşitli alanlarda görülen çatlama, kırılma ve düşmeler ((a,b) URL-5; (c) Freitas, 2013, s.124)

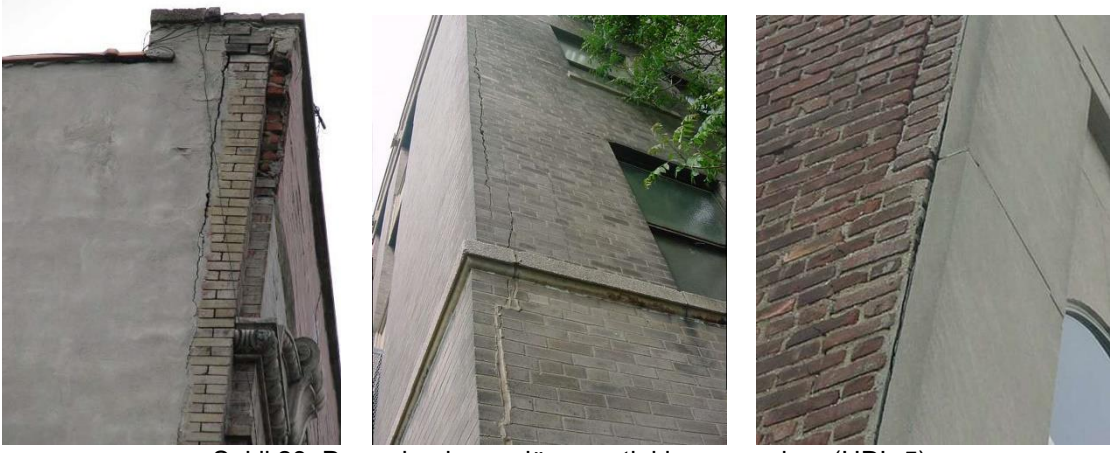
Yüzeyde oluşan renk değişimleri malzemeye farklı ısı emme özelliği kazandıracığından, yüzey genişlemeleri de farklı olur. Bu da cephede zamanla çatlamalara yol açar. Çatlaklar ise rutubet akımını kanaliz eden zayıf noktalar oluşturur (Kiper, 1992, s.29). Cephedeki

kırılma, çatlama ve düşmeler yapıda kötü bir görünüm vermekten öte ileride konstrüksiyonel zayıflığa kadar gidebilecek çok önemli sorunlara yol açmaktadır (Şekil 23).

Şekil 23: Duvarda oluşan düşey çatlaklar ve ayrılma (URL-5)

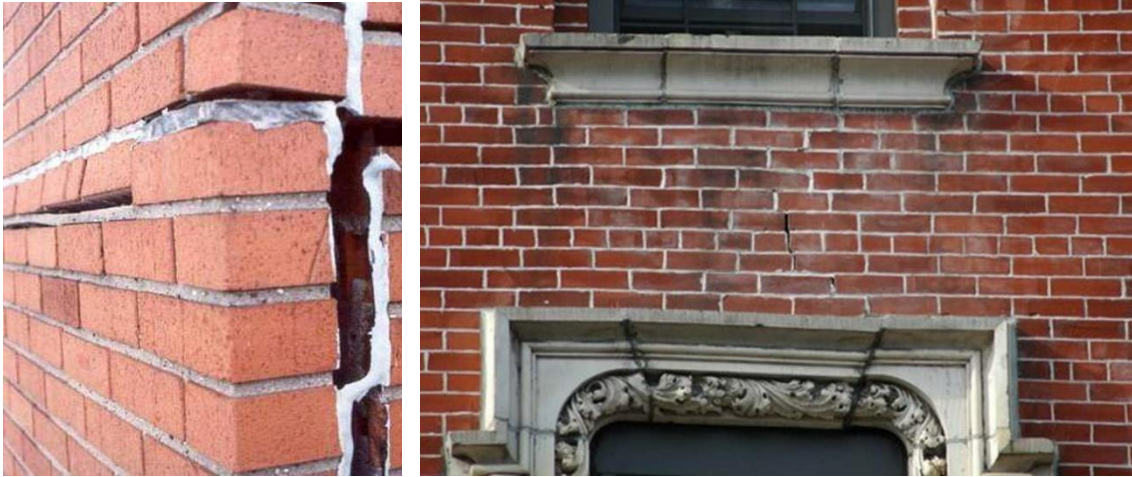
Cephenin mukavemet sağlayabilmesi öncelikle üzerine etkiyen sabit ve hareketli yüklerle karşı dayanımını gerektirmektedir. Bu dayanım ancak tasarım ve yapım aşamasında alınacak çeşitli önlemlerle sağlanabilir. Bina cephelerine etkiyen, cephe bileşenlerinin kendi ölü yüklerinin oluşturduğu sürekli yükler ve yağışlar, rüzgar, deprem gibi geçici yüklerin cephede oluşturduğu basınç etkisi cephede geri dönüşü mümkün olmayan eğilme ve bükülme şeklinde kalıcı deformasyonlara neden olabilmektedir (Şekil 24).

Şekil 24: Cephede oluşan eğilme ve bükülme şeklinde deformasyonlar (URL-5)

Cephede meydana gelen eğilme, bükülmeler cephenin yüklenmiş olduğu birçok farklı fonksiyonu karşılayamamasının yanı sıra iç kullanıcının ve bina çevresinin güvenliğini de tehlikeye sokmaktadır.

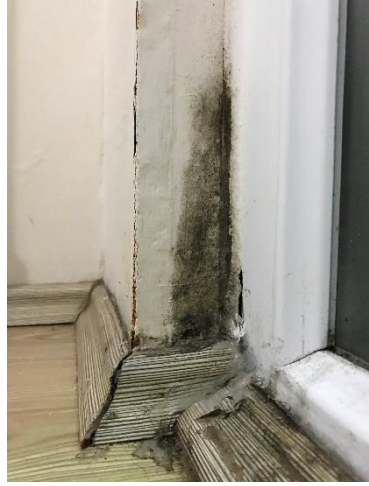
Küf oluşumundaki en önemli faktör ortamdaki sudur. Küflenme aynı zamanda gerekli ortam besinlerinin bulunmasına da bağlıdır. Uygun ortam koşullarının bulunması halinde cephede birçok mantar grubu oluşabilmektedir. Dış cephe yüzeylerinde bulunan en yaygın küf mantarı türü *cladosporium* olarak adlandırılan ve genellikle havada bulunan siyah mantarlardır. Hava yoluyla bulaşan ve bina cephelerinde bulunan bir başka ortak küf mantarı türü ise *alternariad*dir. Her iki mantar türünün de renklerinin siyah olmasının nedeni güçlü UV ışınlarından korunmalarını sağlayan melanin pigmentleridir. Mantarların, iç mekanda insan sağlığına olumsuz etkilerinin bulunduğu çok iyi bilinen bir gerçektir (Şekil 25) (Johansson, 2006, s.29).

Şekil 25: Dış cephe iç kaplamasında oluşan küflenme (Fot. Erturan B.)

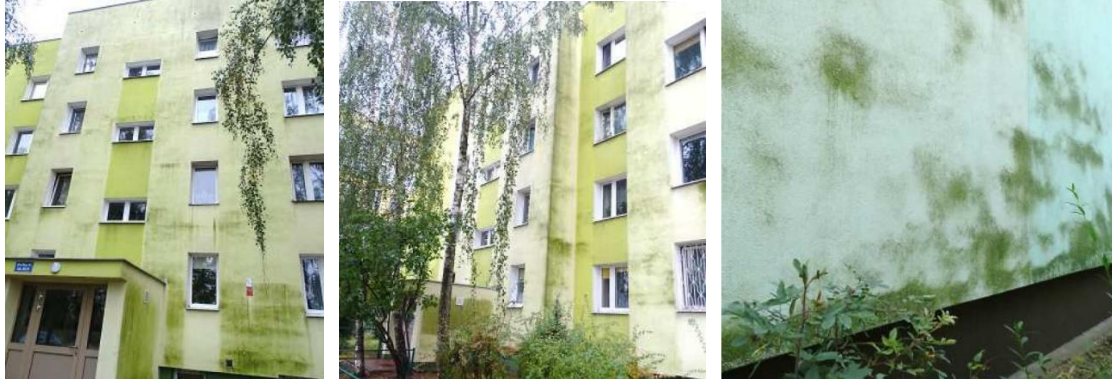
Bina cephelerinde yosun oluşumu genellikle kuzey yönde gözlemlenmekle birlikte tüm cephelerde ve kat seviyelerinde gerçekleşebilir. Burada önemli olan faktörlerden biri cephe kaplamasının (sıva, boya vb.) içinde bulunan katkı maddeleri sayesinde yosun oluşumuna engel olma yeteneğidir. Ancak, bu katkı maddeleri zamanla etkisini kaybedebilmektedir. Bu durumda cephede özellikle pencere aralarındaki düşey bölgelerde, akan yağmur sularının etkisi ile durulanmış olabilecek alanlarda yosunlanma gözlemlenir (Şekil 26). Bu tip oluşumlara karşı, su itici özelliği olan boyaların kullanılması yosun oluşumuna karşı alınabilecek bir önlemdir. (Knyziak ve Kanoniczak, 2019)

Şekil 26: Cephede bölgesel yosun oluşumları (Knyziak ve Kanoniczak, 2019)

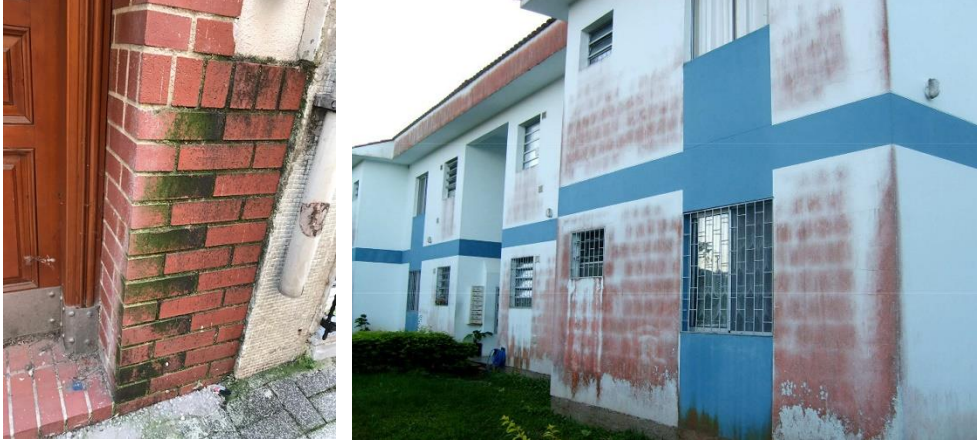
Bina cephelerinde bulunan yosunlar çoğunlukla yeşil renkli su yosunlarıdır (yeşil algler) (Şekil 27.a). Su yosunları yeşilden griye dönen renk değişimlerine uğrarlar. Ancak heamotococcus pluvialis olarak adlandırılan ve cepheye kırmızı renk veren yosun türleri de bulunmaktadır (Şekil 27.b) (Johansson, 2006, s.29).

Şekil 27: (a) Cephede yeşil renk oluşumuna neden olan yosunlanma (solda) (Fot. Erturan B.), (b) Cephede kırmızı renk oluşumuna neden olan yosunlanma (sağda) (Breitbach ve Viotti, 2012)

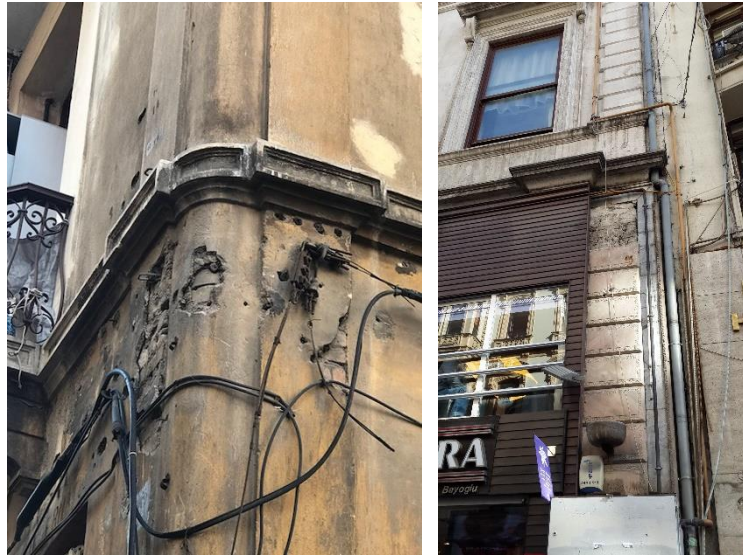
Kullanıcı istek ve ihtiyaçlarındaki farklılaşmalar sonucu yapılan müdahaleler, cepheye sonradan ilave edilen reklam-tanıtım panoları, tenteler, çanak antenler, klima dış üniteleri gibi eklentiler, işlevsel değişiklikler, uzun süre bakım yapılmaması veya hatalı, eksik ve yetersiz bakım yapılması cephede zamanla onarımı zor bozulmalara veya kalıcı hasarlara yol açabilmektedir. Aynı zamanda, tüm bu müdahaleler esnasında yapılan uygulama hataları binada ısı kayıpları, yalıtım sorunları gibi yapı fiziği problemleri ile sonuçlanabilmektedir. Bu durum, cephede bozulmaların meydana gelmesinin yanı sıra iç mekanda kullanıcı için sağlıksız ortam koşullarına neden olmaktadır. Ayrıca, kullanım hataları sonucu oluşan görsel bozulmalar binada mimari kimliği ve kentsel dokuyu zedelemektedir (Şekil 28).

Şekil 28. Cepheye yapılan müdahalelerin cephede oluşturduğu bozulmalar (Fot. Erturan B.)
