İŞLEVSEL SÜRDÜRÜLEBİLİRLİĞE YÖNELİK KORUMA SORUNLARININ DEĞERLENDİRİLMESİ: DİYARBAKIR ZİYA GÖKALP İLKOKULU

Şule ERGÜN¹, Fatma Meral HALİFEOĞLU²

EVALUATION OF CONSERVATION PROBLEMS REGARDING FUNCTIONAL SUSTAINABILITY: DİYARBAKIR ZİYA GOKALP PRIMARY SCHOOL

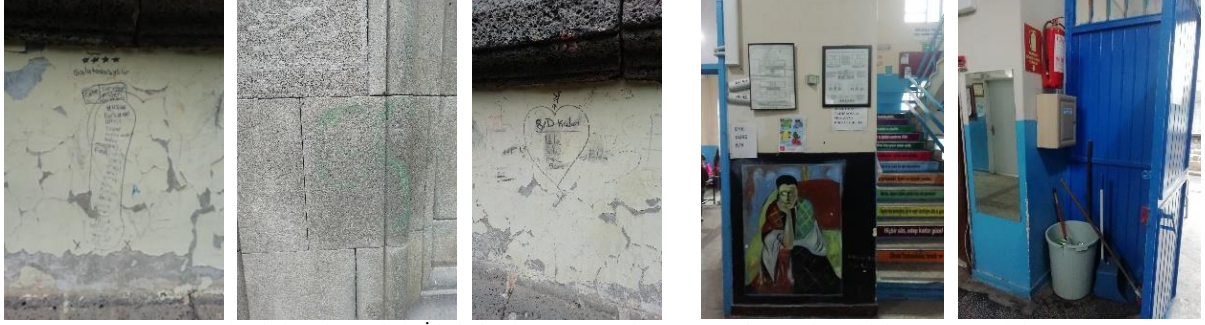
Okul, tarihi ve kültürel birçok değeri bünyesinde barındırmaktadır. Ancak sahip olduğu estetik değerleri tam olarak yansıtamadığı gibi yıpranan yapı elemanlarının bakımı da yetersiz kalmıştır. Bu durum okul alanını kontrolsüz bir tarihi çevreye dönüştürmüştür (Resim 8). Yapının taşıyıcı sistemi ile ilgili bir hasar tespiti gözlenmemiştir. Ancak mevcut döşeme ve merdivenin betonarme olarak değiştirilmesi, strüktüre dair özgün detayların kaybolduğunu göstermektedir.

Resim 8. Diyarbakır Ziya Gökalp İlkokulunda Duvar Yazıları ve Duvarlara Asılan Objeler (Yazar Arşivi, 2022)

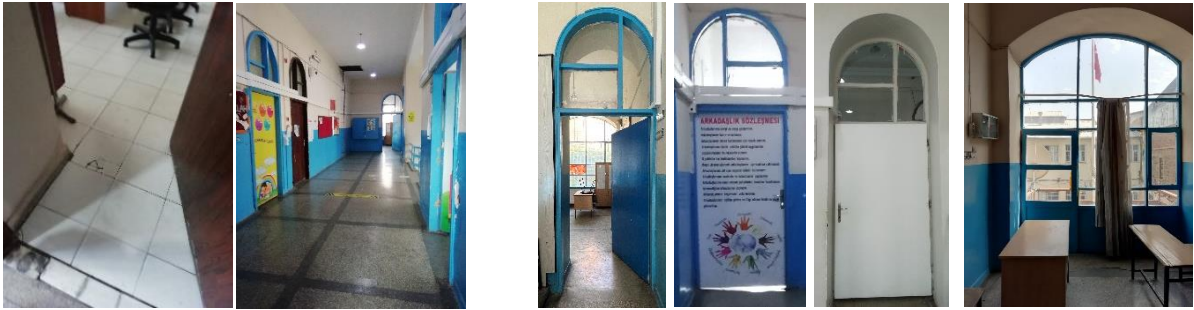
Yapılan müdahalelerde yapım tekniği ve malzeme konusunda yapının özgünlüğü dikkate alınmamıştır. Kapı, pencere, duvar, döşeme, tavan gibi yapı elemanlarında özgün dokuya aykırı uygulamalar yapılmış, döşemeler seramik, ahşap, mermer gibi çeşitli malzemelerle kaplanmıştır. Kapı ve pencereler boyanmış, kapı kanatları değiştirilmiştir. Duvar ve tavanlar, çeşitli renk ve desenlerle boyanarak birçok aksesuar monte edilmiştir. Ayrıca tavanlarda farklı aydınlatma elemanları kullanılmıştır. Özgün ile uyummayan farklı teknik ve çok çeşitli malzeme seçimi yapı içerisinde bütünsel görsel algının kaybolmasına sebep olmuştur (Resim 9, 10).

Resim 9. Çeşitli Döşeme Kaplamaları; Çeşitli Renk ve Desenlerde Kapı ve Pencereler (Yazar Arşivi, 2022)

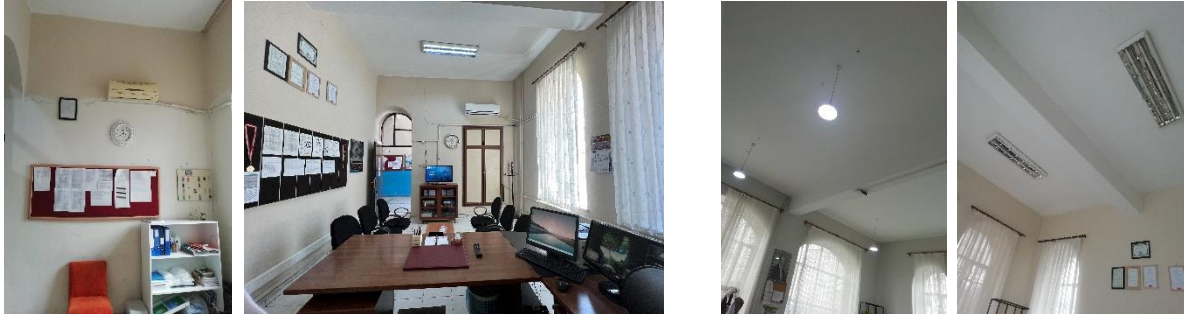
Resim 10. Duvarlarda Yapılan Çeşitli Uygulamalar; Tavanda Yer Alan Çeşitli Aydınlatma Elemanları (Yazar Arşivi, 2022)

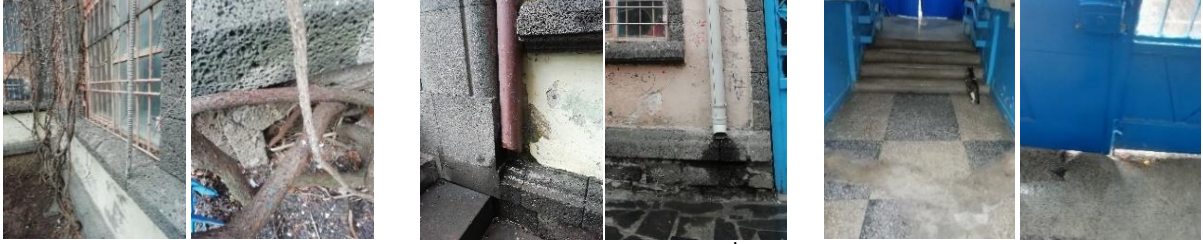
Okulda bakımsızlığa bağlı zaman içinde artarak yayılan birçok hasar meydana gelmiştir. Giriş cephesinde yer alan sarmaşıkların bakımı ve yönlendirilmesi yapılmadığından, kökler bodrum katın pencerelerine zarar vermiştir. Dökülen yapraklar ise pencere önlerinde birikerek kirlilik oluşturmuştur. Ayrıca çatıdan inen yağmur iniş boruları için bir düzenleme yapılmamış, borulardan akan sular yapı duvarında ve zemininde hasarlar oluşturmuştur. Gerekli bakımı yapılmayan kırık cam, kapı, pencere, döşeme gibi boşluklardan kaynaklı birçok kontrol edilemeyen bozulmalar meydana gelmiştir. Bodrum katındaki kontrolsüz boşlukların fazlalığı ve kullanılmayan atık eşyaların burada biriktirilmesi sağlıksız ortamlar oluşturmuştur. Bu durum okulun kullanım kalitesini düşürmekle birlikte mimari öğelerinin de bozulmasını hızlandırmıştır (Resim 11).

Resim 11. Sarmaşıkların Verdiği Hasarlar; Duvara ve Zemine Zarar Veren Yağmur İniş Boruları; Onarımı Yapılmayan Döşemeler (Yazar Arşivi, 2022)

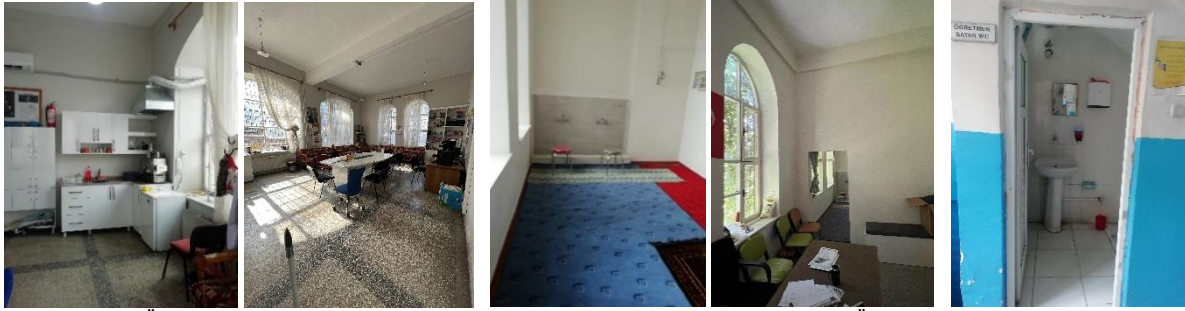
Yapıda özgün plan ile örtüşmeyen mekânsal düzenlemeler yapılmıştır. 2021 yılında okula yapılan ziyarette sınıf olarak kullanılan ve mekânsal biçimlenişi ile özgününde sınıf olarak kullanıldığı düşünülen mekân, 2022 yılında öğretmenler odasına dönüştürülmüş, merdiven holü ile odanın ortak duvarında mini mutfak yapılmıştır. Geri dönüşümü zor olan bu uygulamanın yapıya zarar verdiği düşünülmektedir. Yine 2021 yılında yapılan ziyarette, öğretmenler odası olarak kullanılan memur odası 2022 yılında değiştirilmiş olup mekânın bir kısmı alçı duvar ile bölünerek mescit olarak düzenlenmiştir. Mescit ile sınıfın ortak kullandığı duvara açılan su hattının ileride yapıda su ile ilgili problemler oluşturabileceği öngörülmektedir. Yine özgün olmadığı düşünülen bir diğer mahal de merdiven altında yer alan boşlukların dönüştürüldüğü ıslak hacimlerdir (Resim 12).

Resim 12. Öğretmenler Odasına Dönüştürülen Sınıf; Memur Odası ve Mescide Dönüştürülen Öğretmenler Odası; Islak Hacime Dönüştürülen Merdiven Altları (Yazar Arşivi, 2022)

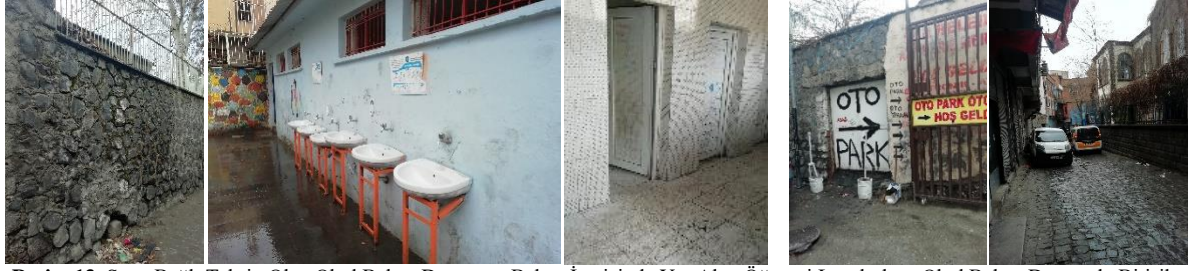
Diyarbakır Ziya Gökalp İlkokulu'nda mevcut malzeme ve yapısal sorunlardan ayrı çevre açısından da kullanıma bağlı birçok problem mevcuttur. Okul ticari yoğunluğu yüksek olan bir bölgede yer almaktadır. Okulun yer aldığı Ziya Gökalp Sokağı'nda ve sokağın bağlandığı İnönü Bulvarı'nda birçok ticari faaliyet gösteren birim yer almaktadır. Ayrıca okulun hemen yanında yer alan otopark okulun çevresini araçların sıkça geçtiği bir yer haline getirmektedir. Bu kadar yoğun kullanım içerisinde okul işleviyle yapı sokağa ayrı bir kullanım sıklığı ve kullanıcı profili getirmektedir. Sokakta öğrencilerle araçlar sık sık karşılaşmaktadır. Çevre açısından bir başka sorun da öğrenci tuvaletlerinin okul bahçesinde yer almasıdır. Bu durum okul bahçe duvarının su çekerek tahrip olmasına ve görsel kirlilik ve sağlıksız alanlara sebep olmuştur (Resim 13).

Resim 13. Suya Bağlı Tahrif Olan Okul Bahçe Duvarı ve Bahçe İçerisinde Yer Alan Öğrenci Lavaboları; Okul Bahçe Duvarıyla Bitişik Olan Otopark ve Ziya Gökalp Sokakta Araçların Durumu (Yazar Arşivi, 2022)

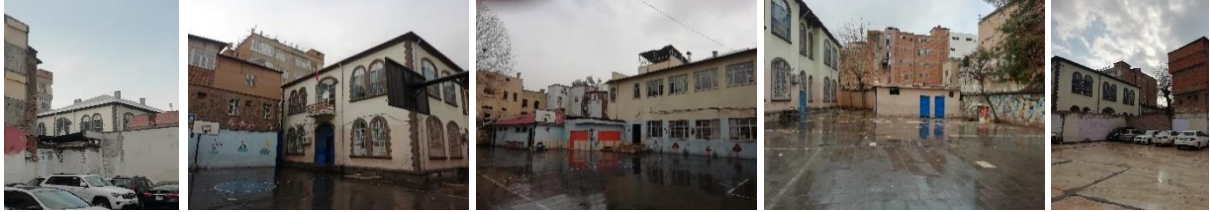
Kullanıma bağlı olarak yapılan ek B Blok ve diğer yapılar okul bahçesini daraltmakta ve yapının çevreden algılanmasını zorlaştırmaktadır. B Blok ve anaokulu özgün olan A Blok'tan boyut açısından daha yüksektir. Bu durum okulun güney, doğu ve kuzeyde yakın çevreden algılanamamasına sebep olmaktadır. Yapı yalnızca Ziya Gökalp Sokak üzerinden bütünüyle algılanabilir bir cephe vermektedir. Okul bahçesinin daralması ise öğrenciler için yeteri kadar açık alan olmamasına sebep olmuştur. Ayrıca bu ek yapılar arasında mimari bir dil birliği de bulunmamaktadır. Yapıların özensiz yapımları çevre içerisinde okulun sahip olduğu kültürel değeri perdelemektedir (Resim 14).

Resim 14. Diyarbakır Ziya Gökalp İlkokulunun Bahçeden ve Çevreden Algılanışı (Yazar Arşivi, 2022)

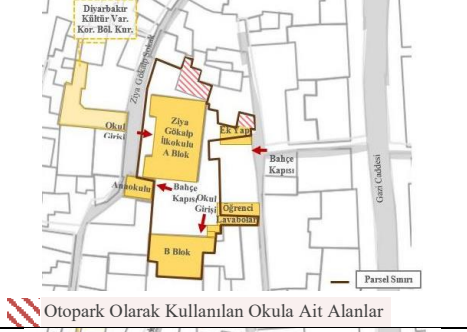
ÇEVRESEL DEĞERLENDİRME	Yoğun trafik ve otopark sorunları, güvensiz bir yakın çevre oluşturmaktadır.	Tarihi kentsel sit alanı olan bölge için trafik ve otopark ile ilgili yeni düzenlemeler yapılmalıdır. Mevcut parcel sınırları içerisinde okula ait olan otopark alanlar alınarak okula hizmet edecek şekilde yeniden programlanmalıdır.

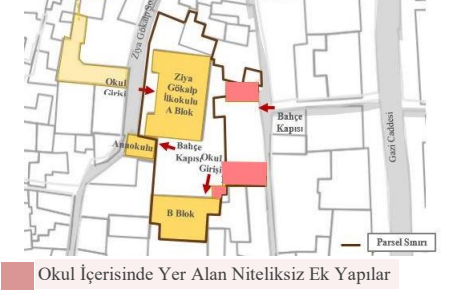
Uygun olmayan ek yapılar binanın silüetini bozmakta ve çevreden algılanışını zorlaştırmaktadır.	Çevrede yer alan nitelsiz ekler kaldırılarak yapının algılanabilirliği artırılmalıdır.
