## İZMİR/SEFERİHİSAR HEREKE (DÜZCE) KÖYÜ MEDRESESİ

Yekta DEMİRALP\*

## MADRASAH OF HEREKE (DÜZCE) VILLAGE IN İZMİR/SEFERİHİSAR

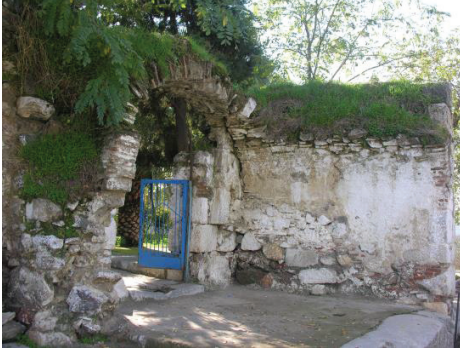
Medrese ile caminin ortaklaşa kullandığı avluya, yukarıda sözü edilen eyvan şekilli giriş mekanından ulaşılmaktadır. Medresenin kuzeybatı köşesine yerleştirilen beşik tonozlu giriş eyvanının doğu duvarı ile tonozu büyük oranda yıkılmış; eyvanın dip duvarı ortasına yerleştirilen giriş açıklığının kemeri de bugüne ulaşmamıştır. (Fot. 2, 3) Giriş eyvanının güneydoğu köşesi ile medresenin kuzeybatı köşesi arasında yer alan bitişme çizgisi, giriş mekanı ile medresenin farklı tarihlerde inşa edilmiş olabileceğini düşündürmektedir. Aynı şekilde, eyvan ile eyvan dip duvarı arasında da bir bitişme çizgisi izlenebilmektedir.

Fot. 2: Giriş eyvanı.

1- Medresenin kuzeybatı köşesine yerleştirilen beşik tonozlu giriş eyvanı, günümüze ulaşan duvar dokusu ve mimari elemanlara ait izler dikkate alınarak tamamlanabilir durumdadır. Eyvan ile eyvan dip duvarı ve medrese ile eyvanın güneydoğu köşesi arasındaki bitişme çizgileri (dilatasyon), inşa evreleri hakkında bilgi verdiği için korunmalıdır.

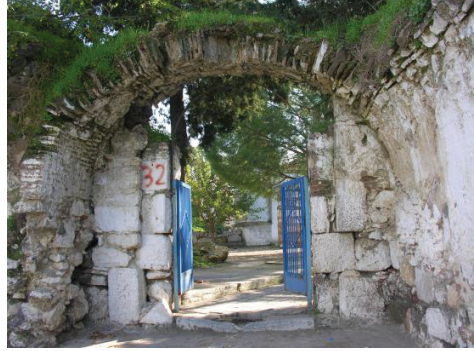
Fot. 3: Giriş eyvanı ve giriş açıklığı.

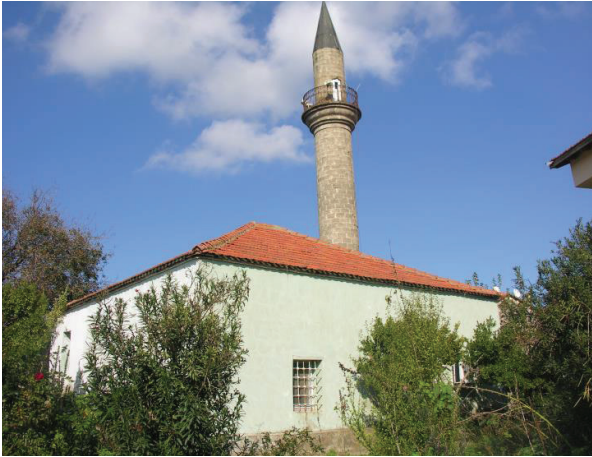
Kareye yakın dikdörtgen şekilli avlunun güney kanadı üzerinde yer alan cami, eski caminin kalıntıları üzerine yeniden inşa edilmiştir. (Şek. 1, Fot. 4) Cami girişinin doğu kesiminde ve cami duvarına yaklaşık 3 m uzaklıkta bir paye dikkat çekmektedir. (Fot. 5) “L” şekilli paye, 1 sıra taş ve 2 sıra tuğlanın dönüşümlü olarak kullanıldığı alması tekniğiyle inşa edilmiştir. Kalan izlerden, payenin güney kolunun kuzey-güney yönlü, batı kolunun ise doğu-batı yönlü birer kemeri taşıdığı anlaşılmaktadır. Söz konusu paye, burada yer alan ve günümüzdeki şekliyle sonradan inşa edilen caminin son cemaat yeri örtüsünü taşıyan payelerden biri olmalıdır. Bugünkü zemin üzerinde diğer payelere ait herhangi bir iz yoktur.

Fot. 4: Cami.

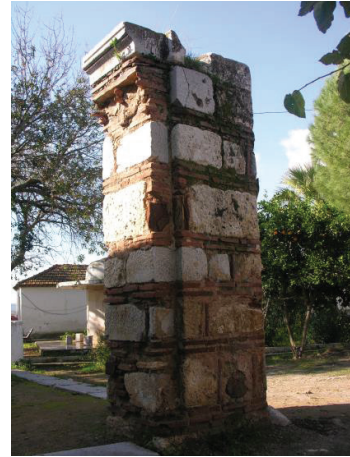
Fot. 5: Paye kalıntısı.

2- Caminin kuzeydoğu köşesine yaklaşık 3 m uzaklıktaki paye, eski caminin son cemaat yeri örtüsünü taşıyan payelerden biri olmalıdır. Caminin kuzeyinde yapılacak kazı çalışmalarıyla diğer payelere ait izlerin tesbit edilebilmesi muhtemeldir. (*Şek. 3*) Bu tür bir çalışmanın, son cemaat yeri ve caminin boyutları konusunda önemli ipuçları vereceği muhakkaktır.

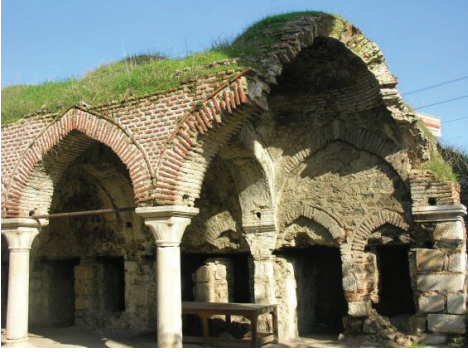
revak kubbeleri büyük oranda; 1 numarayla işaretlenmiş olan hücrenin önündeki kubbe ise tamamen yıkılmıştır. (Fot. 8, 9) 1 ve 2 numaralı hücrelerin önünde yer alan kubbelere ait yıkıntılar, avlunun bu kesiminde halen görülebilmektedir. (Fot. 10)

**Fot. 8:** Uzun kanadın doğu ucunda kısmen yıkılmış kubbe.

3- Revakın yıkılmış olan kubbeleri, sağlam olanlar ile aynı özelliklere sahiptir. Dolayısıyla, sağlam olan kubbeler örnek alınarak, aynı malzeme ile günümüze ulaşmamış olanların yeniden inşası mümkündür.

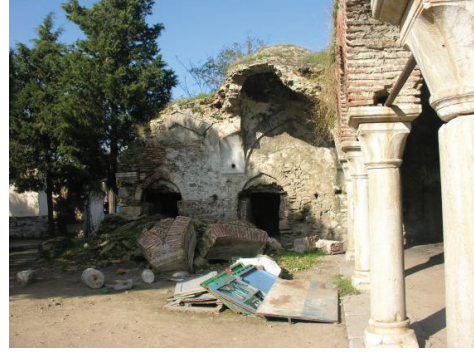
**Fot. 9:** Kısa kanat üzerindeki yıkılmış kubbeler.

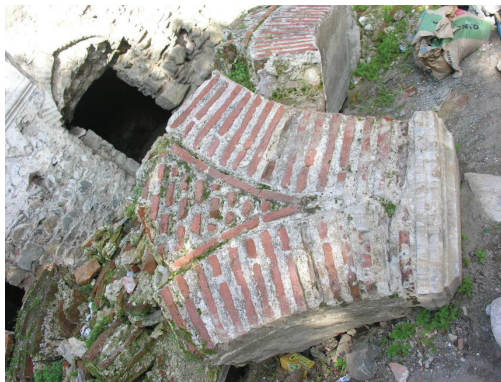
**Fot. 10:** Kısa kanat revakına ait mimari parçalar.

4- Avluda ve yapının çevresinde, atıl durumda sütun parçaları ile sütun başlıkları ve altlıkları dikkat çekmektedir. (*Fot. 22, 23*) Bunlar revakın yıkılan kısımlarına ait olmalıdır. Sağlam olanların restorasyon sırasında kullanılmasının uygun olacağı kanısındayız.

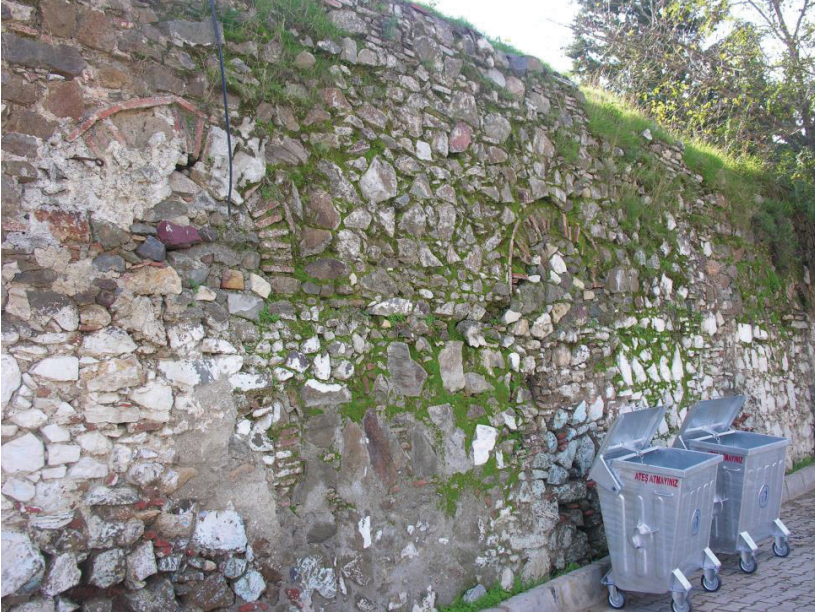
7, 8 ve 9 numaralı hücrelerin dışarıya açılan pencereleri yoktur. Bu üç hücre, revaka açılan pencereler aracılığıyla aydınlanmaktadır. Yalnızca 6 numaralı hücrenin hem dışarıya hem de revaka açılan birer penceresi bulunmaktadır. Yapıdaki pencerelerin tamamı tuğla kemerlidir. Dışarıya açılan pencereler yakın zamanda kırma taşlarla örülerek kapatılmıştır.

**Fot. 13:** Kuzey duvarı üzerindeki pencere izleri.

5- Dışarıya açılan pencerelerin tamamı örülerek kapatılmış durumdadır. Pencerelerin kemerleri ve genişlikleri duvar içerisinde, büyük ölçüde izlenebilmektedir. Açıklıkların yüksekliği tam olarak algılanamamakla birlikte, sonradan yapılan dolgunun kaldırılması sırasında açığa çıkacağı anlaşılmaktadır. Dikdörtgen şekilli pencerelere ait izler, açıklıkların birer atkı taşına sahip olduğu ve bugün duvar içinde izlenebilen tuğla kemerler ile atkı taşı arasının orijinal dolgu olduğu kanısını uyandırmaktadır. Nitekim, planda 6, 7, 8, 9 numara ile işaretlenen mekanların revaka açılan pencerelerinin de aynı

düzene sahip olduğu görülmektedir. (Bk. Şek. 2) Dolayısıyla dışarıya açılan pencerelerin onarımı sırasında, revaka açılan pencerelerin düzeni örnek alınabilir.

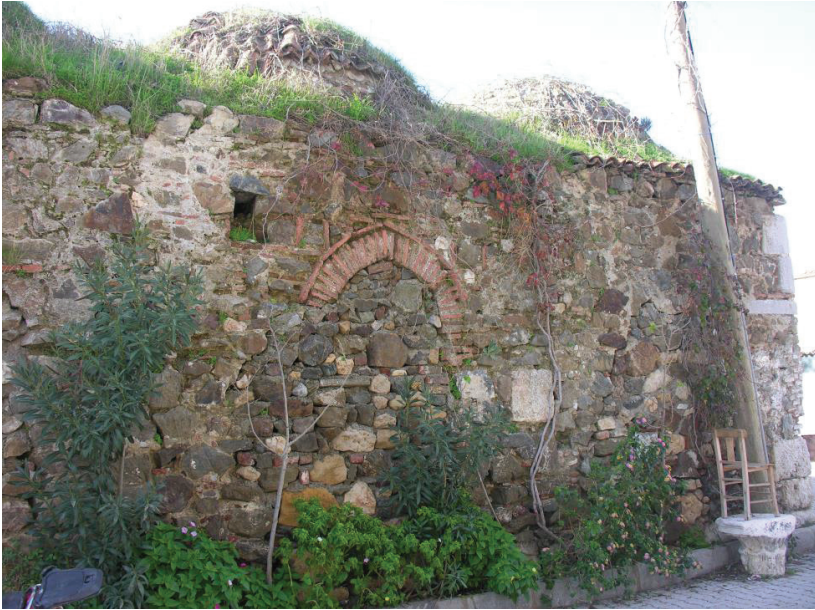
**Fot. 14:** Doğu duvarı üzerindeki pencere izleri.

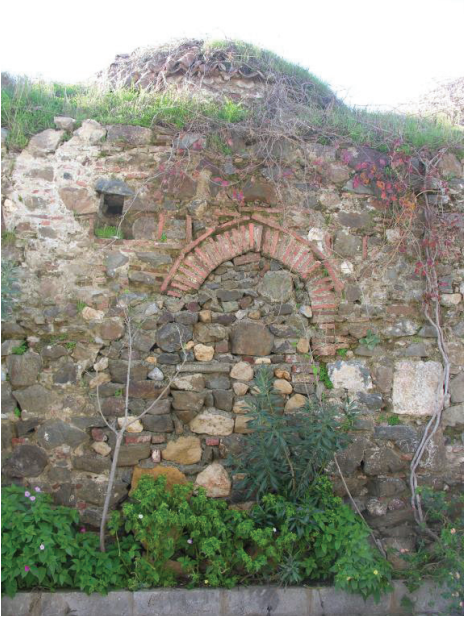
**Fot. 15:** 5 numaralı mekanın penceresi.

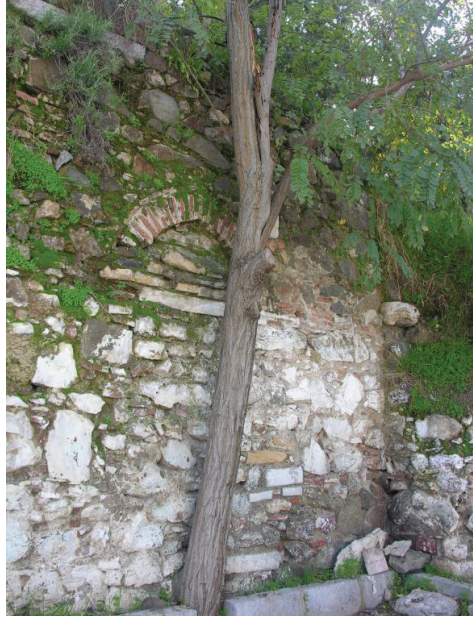
**Fot. 16:** 1 numaralı mekanın penceresi.

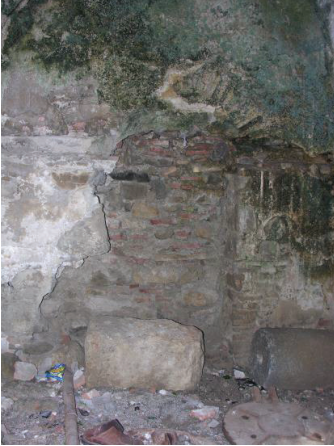
**Fot. 17:** 1 numaralı mekanın penceresi. (Mekan içinden görüntüsü)

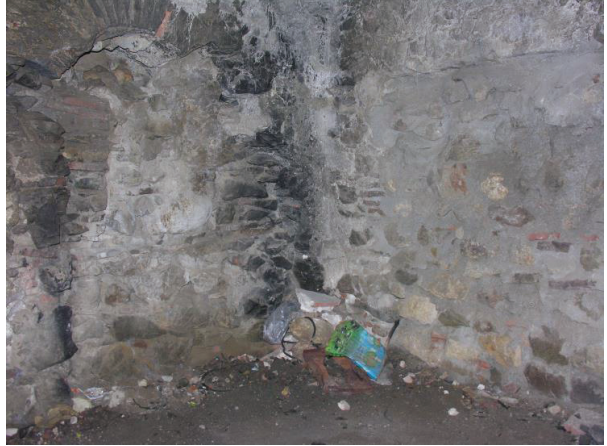
Medresedeki toplam dokuz hücreden, altısının dışarıya açılan birer penceresi vardır. Plan üzerinde 1, 2, 3 numarayla işaretlenmiş olan hücrelerin kuzey cepheye; 4, 5 ve 6 numaralı hücrelerin doğu cepheye açılan birer penceresi bulunmaktadır. (Fot. 13, 14, 15, 16, 17) Köşede yer alan 4 numaralı hücrenin doğu cephesi üzerinde, diğer pencerelerin bulunduğu kısımlardaki gibi sonradan yapılmış bir dolgu dikkati çekmektedir ancak pencereye ait olabilecek kemer ya da söve gibi bir iz görülememektedir. (Fot. 18) Bu dönemde inşa edilmiş İnegöl İshak Paşa Medresesi (1481), İstanbul Davud Paşa (1485) ve Atik Ali Paşa Medresesi'nde (1496-97) olduğu gibi, köşe hücrelerinin dışa bakan iki duvarına da pencere yerleştirildiği örneklerle rastlanmakla birlikte, bu kısımdaki dolgunun dikkatlice kaldırılması sonucunda pencerenin olup olmadığı anlaşılabilir.

**Fot. 18:** 4 numaralı mekanın kuzey duvarındaki pencere ve doğu duvarı üzerindeki dolgu.

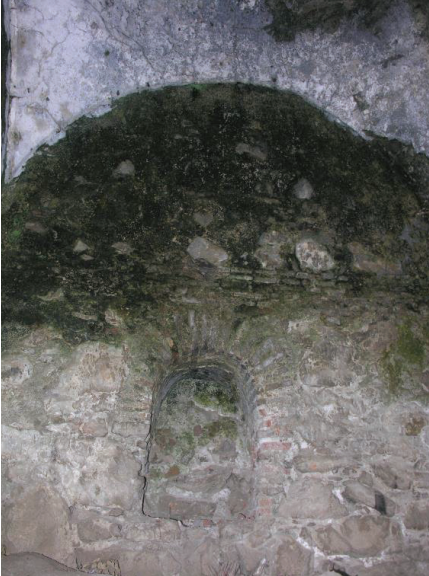
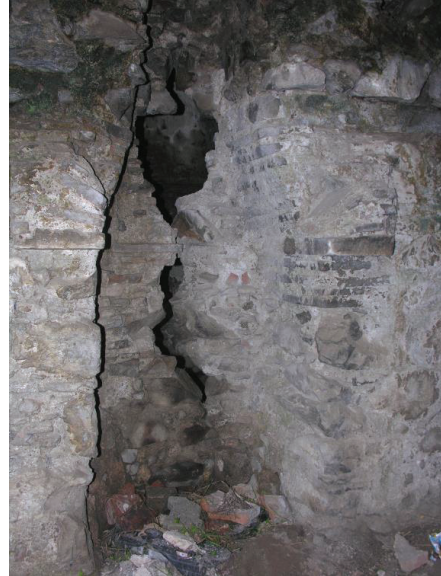
Kare planlı öğrenci hücreleri muhtelif sayılarda ve muhtelif boyutlarda nişlere ve birer ocağa sahiptir. (Fot. 19, 20) Niş ve ocaklardan bazıları, sonraki bir dönemde kırma taşlarla örülerek kapatılmıştır. Doğu kanattaki ocaklar kuzey duvarı üzerinde, kuzeydoğu köşedeki dahil olmak üzere kuzey kanattaki ocaklar ise batı duvarı üzerinde yer almaktadır. Ocak ve nişlerin kemerleri, kemer üzengi noktasından itibaren tuğla ile örülmüştür. Ocaklara ait bacalardan hiçbiri günümüze ulaşamamıştır. Mekanlardaki nişlerin konum ve sayıları aşağıdaki tabloda gösterilmiştir:

Fot. 19 ve 20: 9 numaralı mekandaki niş ve ocak.

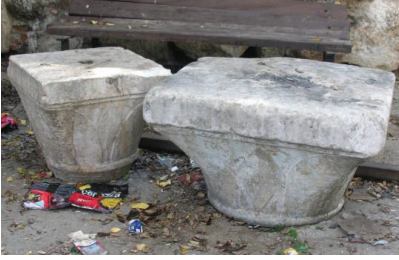
**Fot. 22:** Atıl durumdaki sütun başlıkları.

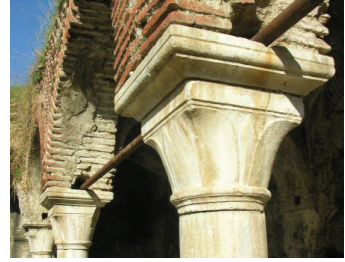
**Fot. 23:** Sağlam durumdaki sütun başlıkları.
