Yığma Yapılarda Gözleme Dayalı Bozulma/Hasar Tespiti: Eski Harbiye Kışlası

Şule YILMAZ ERTEN^{1*}, Arif MISIRLI¹

¹Trakya Üniversitesi, Mimarlık, Edirne, Türkiye

Observational Deterioration/Damage Detection of Masonry Buildings: Old Harbiye Barracks

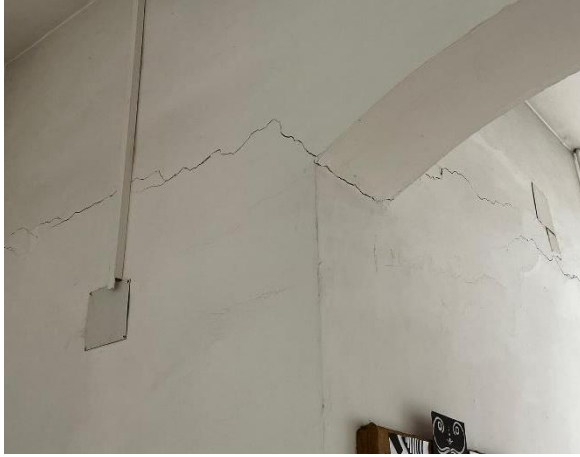
Çatlak-kırık/ayrılma hasarı ve parça kayıpları: Yapıda mekanik etkilerle meydana gelen en temel bozulmalardan bir tanesi çatlaklardır. Özellikle iç mekânda koridor ve sınıflarda gözlemlenebilen duvarlarda oluşan çatlaklar ile birlikte duvarların kırışlardan ayrılması durumu mevcuttur (Şekil 9 ve Şekil 10).

Bu durumun temel oturmasından kaynaklı olarak yapının terazisinin bozulması ile meydana gelen gerilme etkileri ile de oluşmuş olabileceği değerlendirilmektedir. Bununla birlikte yapının L formunda oluşan bu çatlaklar, geometriden kaynaklı olarak farklı doğrultulardaki iki kol arasına deprem derzi bırakılmamış olması sebebiyle yatay etkilerle farklı yönlerde çalışması sonucunda meydana gelmiş olabileceği de değerlendirilmektedir. Bu sebeple bazı bölgelerde parça kopmaları da meydana gelmiştir. Bununla birlikte dış cephede taş malzemede görülen parça kayıpları da mevcuttur. Şekil 11’de giriş cephesi üzerindeki kemerin birleşim noktası üzerinde tabela asmak için yapılan tahribata bağlı olarak meydana gelen parça kayıpları görülmektedir. Şekil 12’de ise pencerelerin üzerindeki kemerlerin köşe birleşim noktalarında parça kayıpları mevcuttur.

Şekil 9. Duvar-kiriş birleşim bölgesinde çatlak

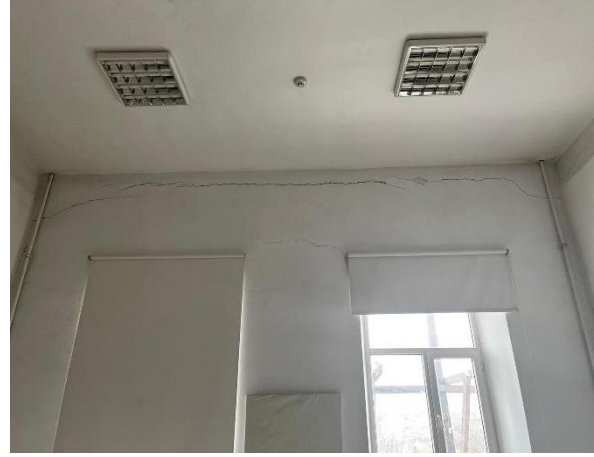
Şekil 10. Duvarın kirişten ayrılması

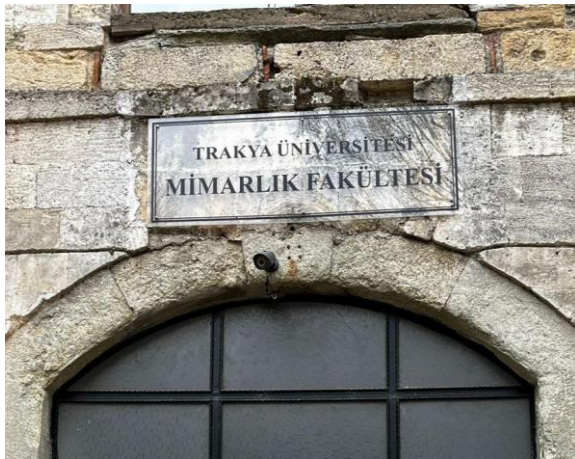
Şekil 11. Giriş cephesi üzerinde parça kayıpları

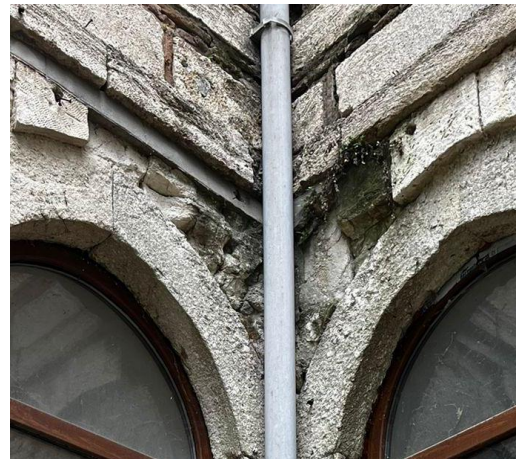
Şekil 12. Köşe kesme taşa görülen parça kaybı ve siyah tabakalaşma

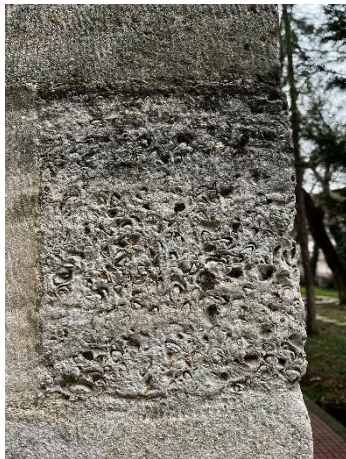
Şekil 13. Köşe kesme taşa görülen bozulma

Yapıda kullanılan farklı taş türlerinde farklı bozulmalar gözlemlenmiştir. Özellikle yapının köşe bölgelerinde kullanılan bazı kesme taşlarda mikrokarst hasarı meydana geldiği görülmektedir (Şekil 13 ve Şekil 14). Tüm köşe taşlarında görülmemekle birlikte nadiren kullanılan farklı taş tiplerindeki $CaCo_3$ çözümlerinden kaynaklı deformasyonlar mevcuttur.

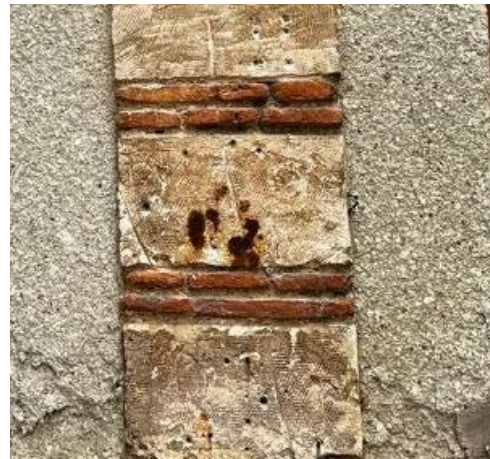
Şekil 14. Korozyon hasarı

Yapının giriş cephesi üzerindeki bazı beden duvarlarında yapılan müdahaleler sonucunda taşlar üzerinde korozyon hasarı gözlemlenmektedir.

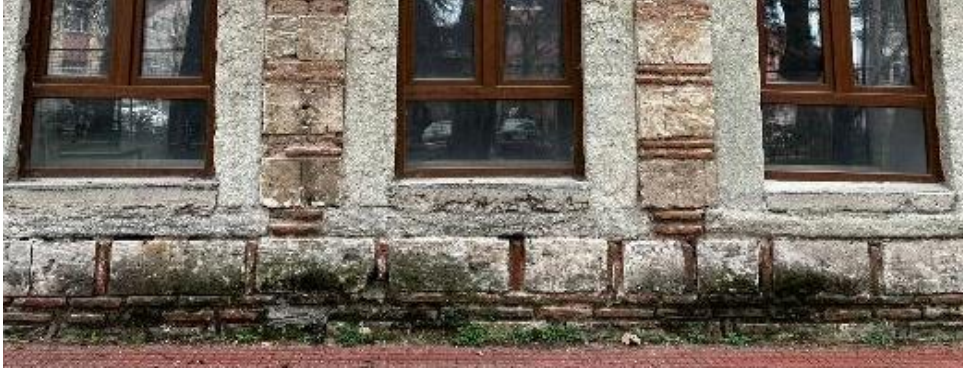
Şekil 15. Kararma (Siyah tabakalaşma)

Yapıda görülen bir başka atmosferik bozulma ise kararma (siyah tabakalaşma) olayıdır. Yağış ve nem etkisiyle taş yüzeylerinde özellikle dış duvarların bel altı kısımlarında kararmalar gözlemlenmektedir (Şekil 15). Aynı bozulma türü avluya bakan dış duvarlarda da gözlemlenmektedir.

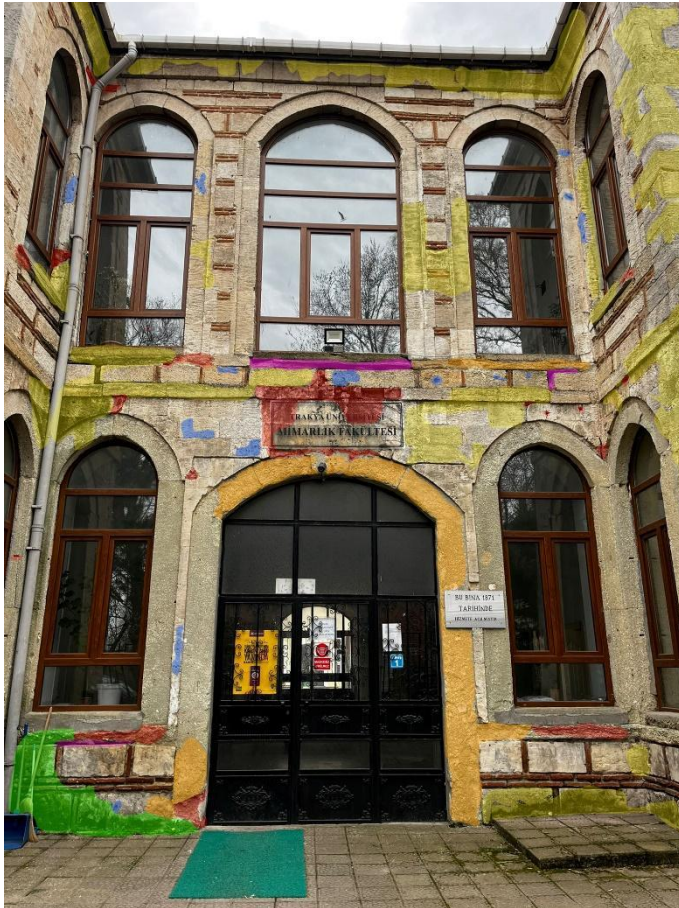
Şekil 19. Kuzeybatı kanadı giriş cephesi bozulma haritası

Şekil 19'da verilen bozulma haritasına göre; taş yığma olarak inşa edilen avlulu yapının kuzeybatı kolunun giriş cephesindeki en etkin bozulma türü siyah tabakalaşmadır. Yapıya müdahale olan tabela kısmı ile pencere altı kısımlarda parça kayıpları gözlemlenmektedir. Zemine yakın kısımlarda nemliliğe bağlı biyolojik bozulmalar mevcuttur. Özellikle giriş kapısının etrafını çevreleyen kemeri oluşturan taşlarda petekgözlülük gözlenmiştir.

Bununla birlikte bazı pencere altı bölgelerde derz boşalmaları görülmektedir. Yapıda nadir olarak mikrokarst oluşumuna da rastlanmıştır.

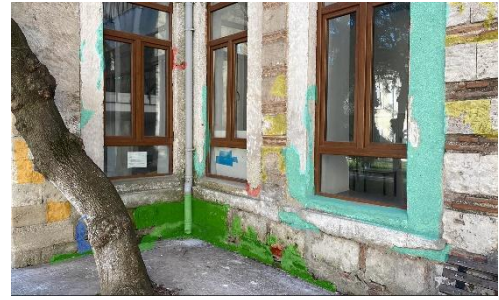
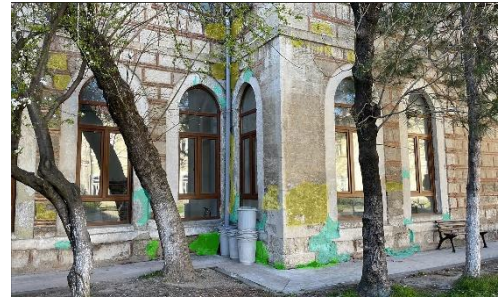
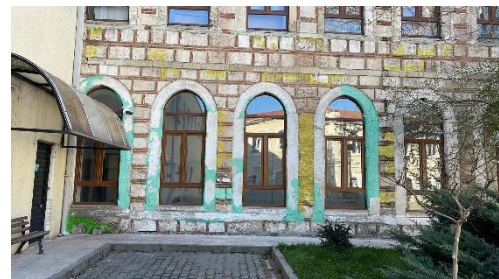
Şekil 20-21-22. Kuzeybatı kanadı avlu cephesi bozulma haritaları

Şekil 20-21-22 avlu cephesine ait farklı bölümleri göstermektedir. Buna göre yapının avlu kısmında özellikle köşe noktalarda hasarların yoğunluk gösterdiği görülmektedir. Bu bölgeler hem biyolojik kirliliklerin biriktiği hem de yapının formundan kaynaklı olarak içe girintili kısımlar olduğundan üzerine gölge düşmekte, günün çoğunluğunu güneş almadan geçirmektedir. Bununla birlikte avluda yapının yakınında bulunan ağaçlar da yapının gölgede kalmasına sebep olmaktadır. Bu durum yapıda çoğunlukla siyah tabakalaşma, yapının zeminle bitiştiği noktalarda yeşillenme hasarını meydana getirmektedir. Bunun yanı sıra özellikle pencere sövelerinde soyulmalar görülmektedir.
