Investigation of the Effects of Kahramanmaraş Earthquakes on Masonry Structures

Abdülkadir Güleç^a

Kahramanmaraş Depremlerinin Yığma Yapılar Üzerindeki Etkilerinin Araştırılması

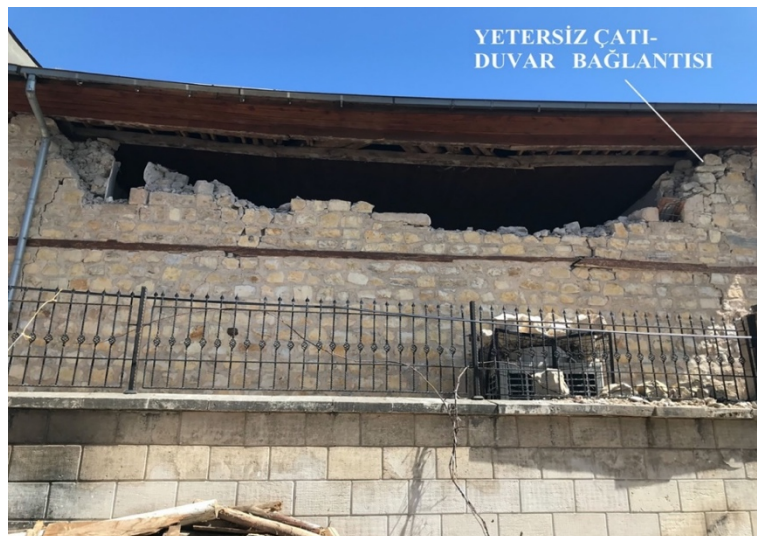
Şekil 5. Yetersiz Çatı- Duvar Bağlantısı (Duraklı Camii) (Weak Roof-Wall Connection (Duraklı Mosque))

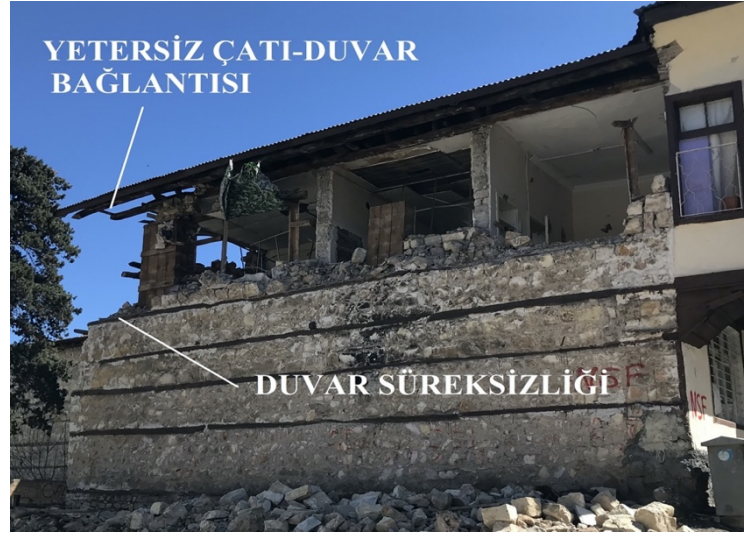
Şekil 6. Duvar süreksizliği (Kayabaşı mahallesinde bir konak) (Wall discontinuity (a mansion in Kayabaşı neighborhood))

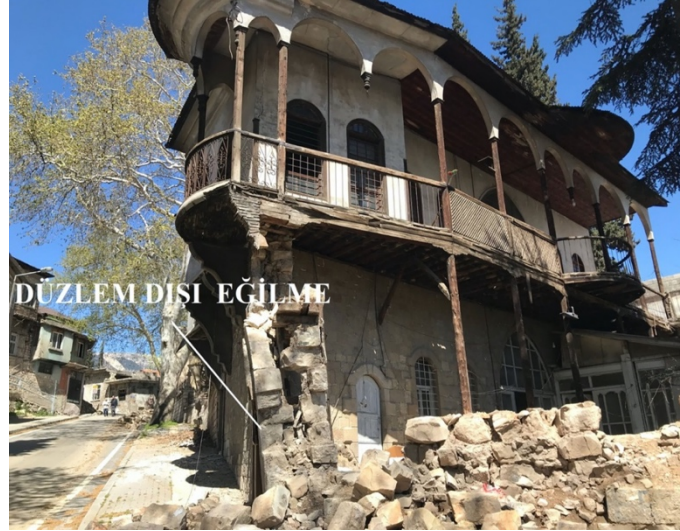
Şekil 7. Narinlik oranı yüksek duvarda çökme (Kayabaşı mahallesinde bir konak) (Wall collapse with high fragility (a mansion in Kayabaşı neighborhood))

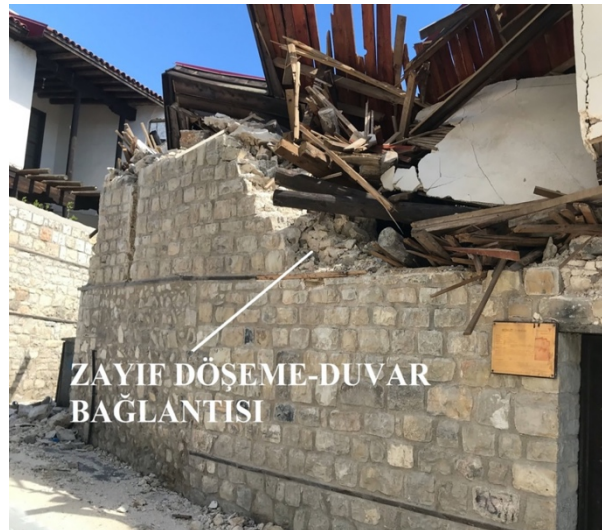
Şekil 8. Zayıf döşeme-duvar bağlantısı (Turan mahallesindeki bir konak) (Weak floor-wall connection (a mansion in Turan neighborhood))

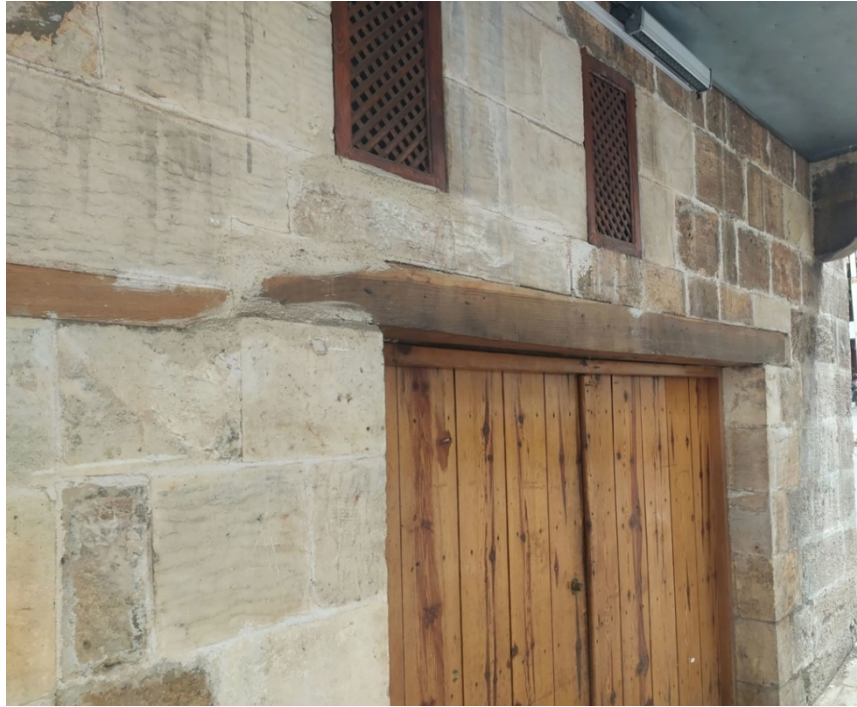
Şekil 9. Açıklık boyutu fazla olmasına rağmen hasar görmemiş bir duvar (An undamaged wall despite the large opening size)

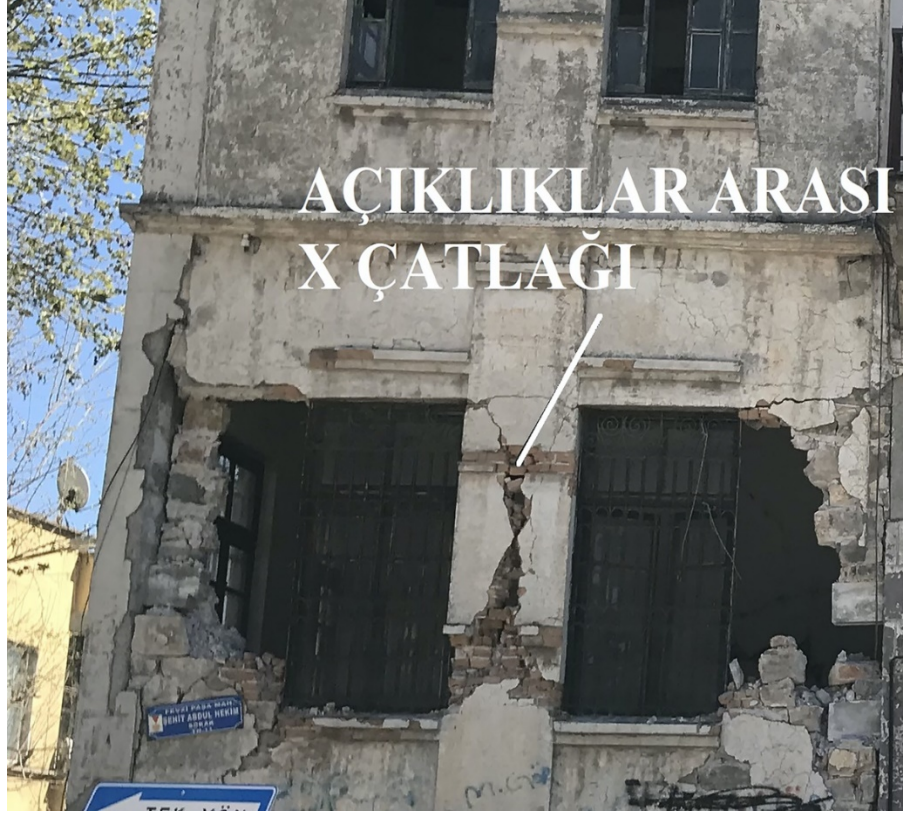
Duvarlarda bir diğer zayıf nokta yapıda üst üste veya yan yana iki açıklık arasında bulunan bölgedir. Bu bölgenin düzlem içi etkiler altında performansı zayıftır. Bölgenin genişliği arttıkça risk artar ve çapraz (X) kesme çatlakları gözlemlenebilir. Şekil 10'da da görülebileceği gibi geniş açıklıklara sahip yığma yapıda kesme çatlağı açıkça görülmektedir. Deprem bölgesinde bu tip çatlaklar sadece yığma yapılarda değil betonarme yapılarda da görülmüştür. Açıklık olmayan duvarlarda ise duvar uzunluğu/kalınlık oranı kesme gerilmeleri açısından önemlidir. Bu oran arttıkça kesme kuvvetinden dolayı yapıda yatay çatlaklarla beraber diyagonal çatlaklar da görülebilir. Bu oranı azaltmak için kesişen duvarlar veya düşey hatıllar kullanılabilir. 2018 Deprem Yönetmeliğinde yeni yapılacak donatısız yığma yapılar için düşey hatıllar arasındaki mesafenin 4 m'yi geçmemesi öngörülmüştür. Duvar uzunluğu/kalınlık oranının da 10'nun altında olduğu duvarların deprem performansının iyi olduğu görülmüştür [16].

Şekil 10. Açıklıklar arası X çatlağı oluşumu (Kayabaşı mahallesinde bir konak) (X crack formation between openings (a mansion in Kayabaşı neighborhood))

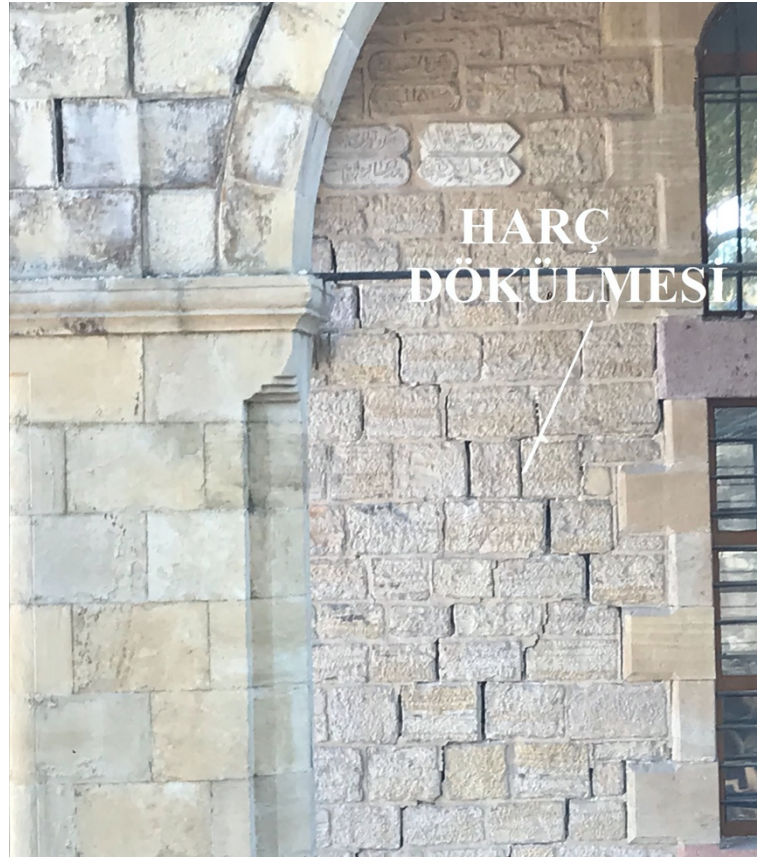
Yığma yapıların düzlem içi dayanımına etki eden faktörlerden biri de harç ve duvar malzemesinin özellikleridir. Genellikle harcın dayanımının duvar malzemesine (taş veya tuğla) göre düşük olması ve çatlamların derz yerlerinde görülmesi istenir (Şekil 13). Böylece yapı elemanında oluşabilecek çekme ve kayma gerilmelerinin harç boyunca yayılması sağlanır ve ana birimi oluşturan taş veya tuğlanın kırılması önlenir. Bu şekilde yapı rijitliği azalır ve deprem yükleri sönmülenebilir. Harç dayanımının yüksek olduğu durumlarda çatlaklar düşey yönde duvar malzemesinde görülebilir ki bu istenmeyen bir durumdur. Bu durumda duvar stabilitesi tehlikeye girebilir.

Şekil 13. Harç dökülmesi (Çukuroba Camii) (Damage to the mortar (Cukuroba Mosque))

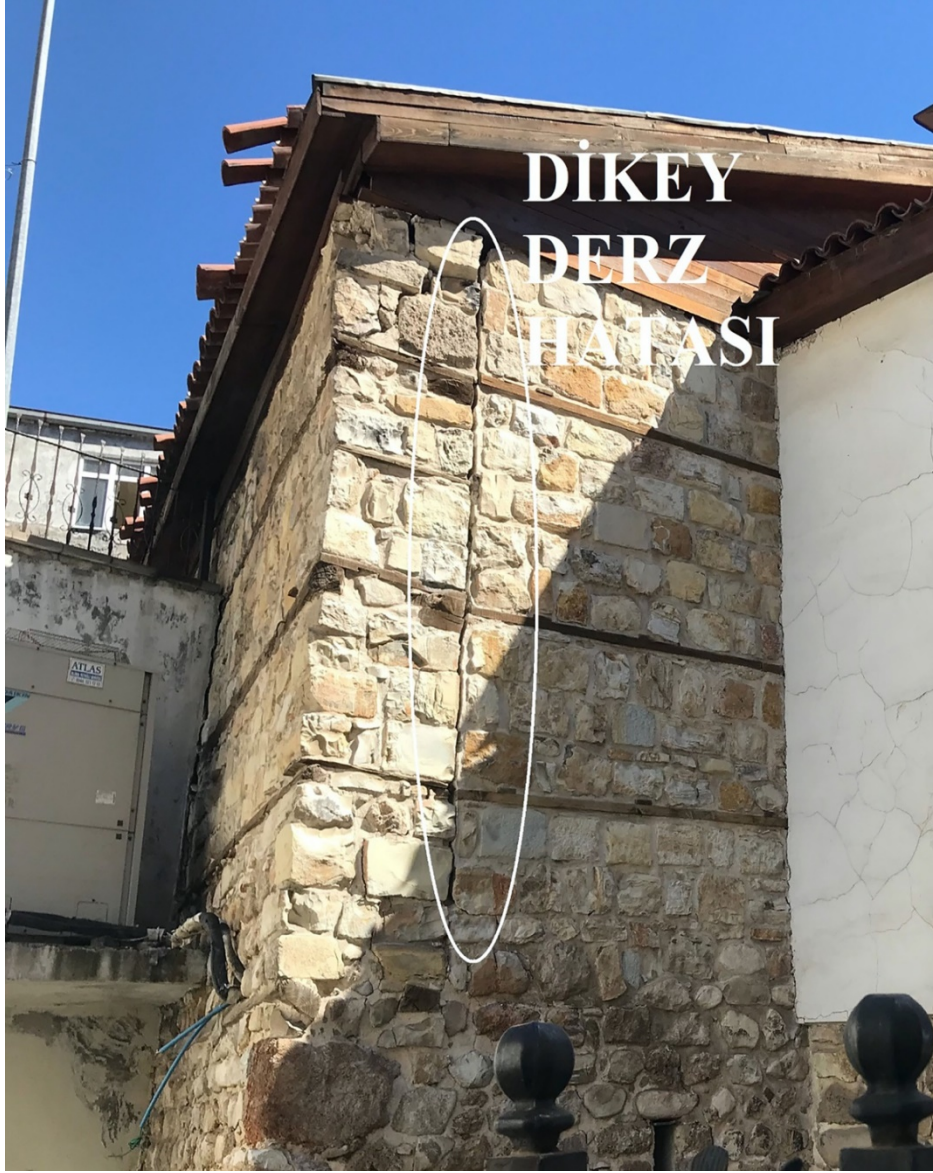
Düzlem içi etkilerden oluşan hasarların en önemli nedenlerinden biri de dikey derz düzenidir. Bunun nedeni genellikle işçilik hatalarıdır. Dikey derzlerin düşeyde üst üste veya yakın bir biçimde olması durumunda yük altında o bölgede ayrılma kaçınılmaz olur. Deprem bölgesinde bu tür hatalar, genellikle sonradan kapatılan kapı veya pencere boşluklarında görülmüştür. Ayrıca harç ile taşın aderanslarının yeterli olmadığı durumlarda kaymaya bağlı deformasyonlar gözlenebilmektedir. Şekil 14'te görülebileceği gibi duvara

sonradan yapılan eklentinin birleştiği noktadan ayrılma gözlemlenmiştir. Özellikle yanlış yapılan restorasyon işlerinde dikey derzlerin üst üste gelmesinden dolayı bu tip hasarlarla oldukça sık karşılaşmıştır. Şekil 15'te ise yine bir restorasyon hatası olarak değerlendirilebilecek bir hata görülmektedir. Taş malzemenin birbiri üzerine yeterli bindirme boyu olmadan imal edilmesi sonucu dikey derz problemi ile karşılaşmıştır. Deprem bölgesinde yığma yapılarda gözlemlenen bir diğer hata duvarların birleşim köşe noktalarında gözlemlenmiştir. Rijit köşe bağlantısı olmayan duvarlarda ayrılmalar veya çatlaklar görülmüştür (Şekil 16).

Şekil 14. Duvarda derz ayrılması (Deli gönüllüler konağı) (Joint separation on the wall (Deli gönüllüler mansion))

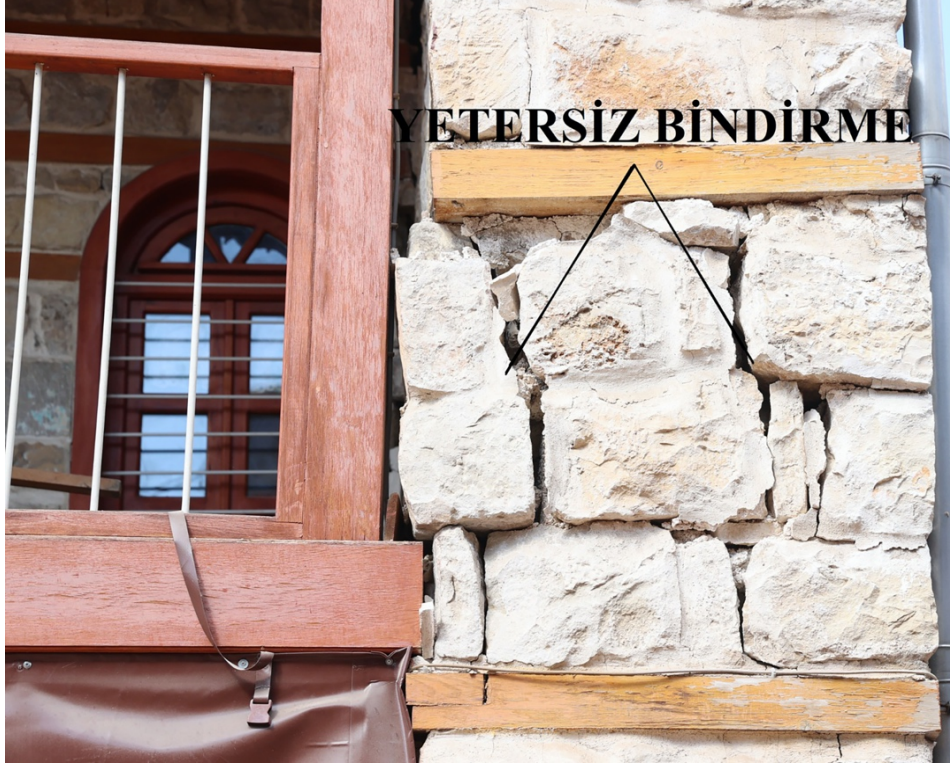
Şekil 15. Yetersiz bindirmeden dolayı oluşan çatlak (Mutfak Müzesi Konağı) (Crack caused by insufficient overlap) (Kitchen Museum Mansion)

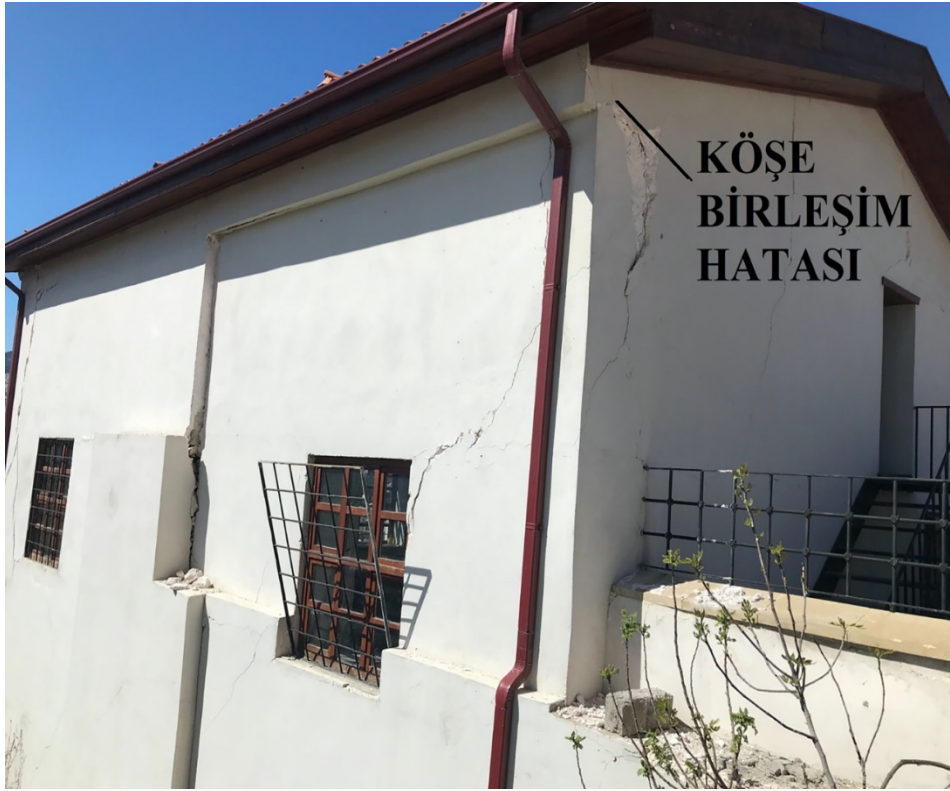
Şekil 16. Rijit Köşe bağlantısı olmayan duvarda çatlak (Şih Müslüm Camii) (Crack in wall without rigid corner connection (Şih Müslüm Mosque))
