Kahramanmaraş Depremlerinin Adıyaman-Gölbaşı Yerleşim Alanındaki Mühendislik Yapılarına Etkisi ve Deprem-Zemin Etkileşimi

The Effect of Kahramanmaraş Earthquakes on Engineering Structures in Adıyaman-Gölbaşı Settlement Area and Earthquake-Soil Interaction

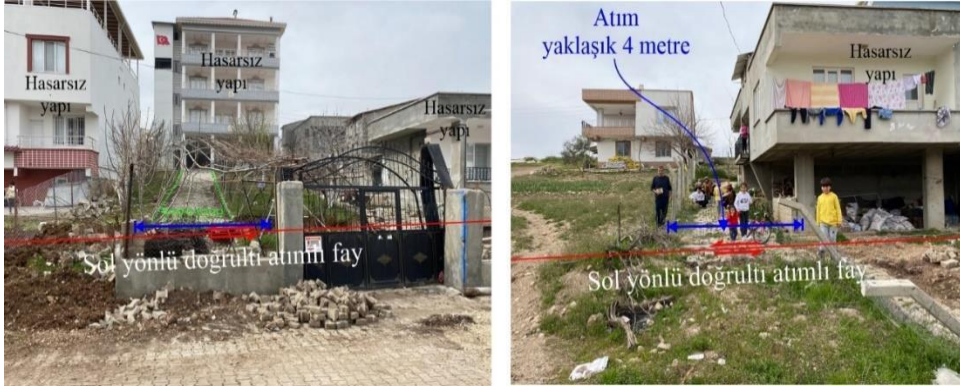
Şekil 3. Gölbaşı-Türkoğlu segmentinde tespit edilen 4 metreye ulaşan atım değerleri ve hasarsız yapılar.

Figure 3. Displacements up to 4 meters and undamaged structures detected on the Gölbaşı-Türkoğlu segment.

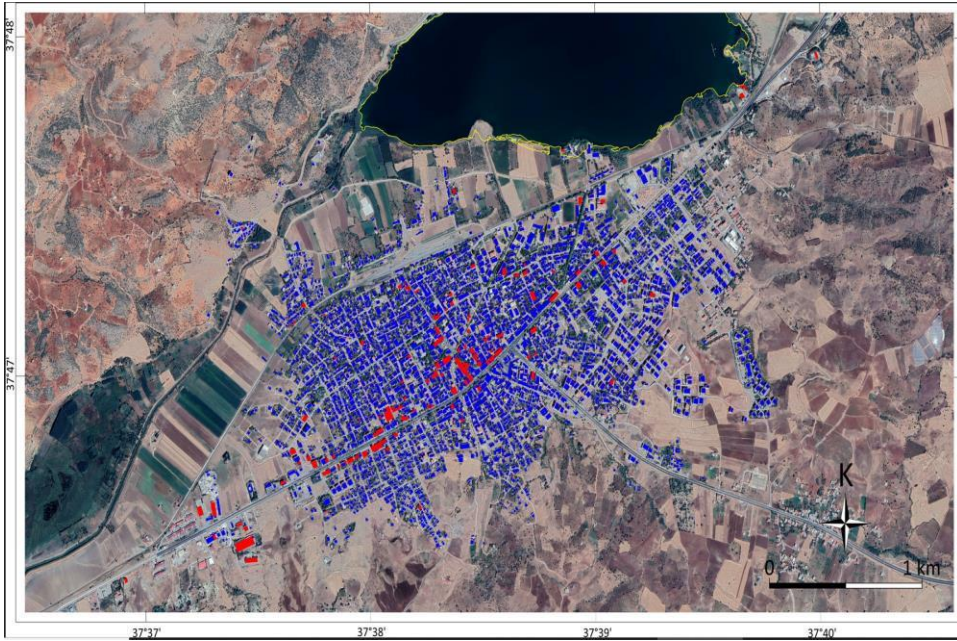
yerleşim alanı içerisindeki genel dağılımı Şekil 4'te sunulmuştur. Şekil 4'te sunulan ve tamamen yıkılan binaların konumları uygu görüntüleri kullanılarak tespit edilmiş olup, bu hasarların dışında binanın düşeyden sapsması, sivilaşma nedeniyle ani oturma, yan yatma ve eğilme gibi hasarlar uydu görüntülerinden tespit edilemediğinden bu şekilde sunulmamıştır. Bölgedeki en yoğun hasar göl kıyı şeridinin güneyi ile ilçe merkezinde geçen Balkar-Erkenek karayolu arasında gerçekleşmiştir. Söz konusu bu hasarlı yapıların olduğu bölgede yapılan detaylı çalışmalarda, yapılarda gözlenen hasarların önemli bir kısmının zemin sivilaşması sonrası taşıma gücü kaybı ve sonrasında oluşan yanal yayılmadan kaynaklandığı saptanmıştır. Bölgedeki zemin sivilaşma olgusu genel olarak kum kaynaması ve deprem sonrası oluşan çatlaklardan zeminin yukarı doğru çıkarak sığ derinliklerde kalmasından kaynaklanan zemin deformasyonları şeklinde gözlenmiştir (Şekil 5). Bu yüzey deformasyonlarına bağlı olarak birçok binada düşeyden sapma ve yan yatma gibi sorunlar da tespit edilmiştir (Şekil 6). Bodrum katı bulunmayan bu yapıların batan kısımlarının gerek yeraltısuyu gerekse şebeke suyunda meydana gelen hasarlar nedeniyle suyla dolu olduğu saptanmıştır. Sivilaşma sırasında ağır mühendislik yapılarında meydana gelen bu hasarların yanı sıra, gömülü kanalizasyon yapıları gibi hafif alt yapı elemanları da zemin yüzeyine yükselerek hasarlara maruz kalmışlardır.

Şekil 4. Kahramanmaraş depremleri sonucu genellikle alüvyonal zemin üzerinde bulunan Gölbaşı yerleşim alanında meydana gelen yapı hasarlarının uygu görüntülerinde belirlenen genel dağılımı (mavi rengi hasarsız binaları kırmızı rengi ise tamamen yıkılmış hasara uğrayan yapıları göstermektedir (Görüntü: Google, 2023 CNESS / Airbus).

Figure 4. General distribution of building damages in Gölbaşı settlement area, generally located on alluvial soil, as a result of Kahramanmaraş earthquakes (blue colour shows undamaged buildings and red colour shows completely destroyed and damaged buildings (Map data: Google, 2023 CNESS / Airbus).

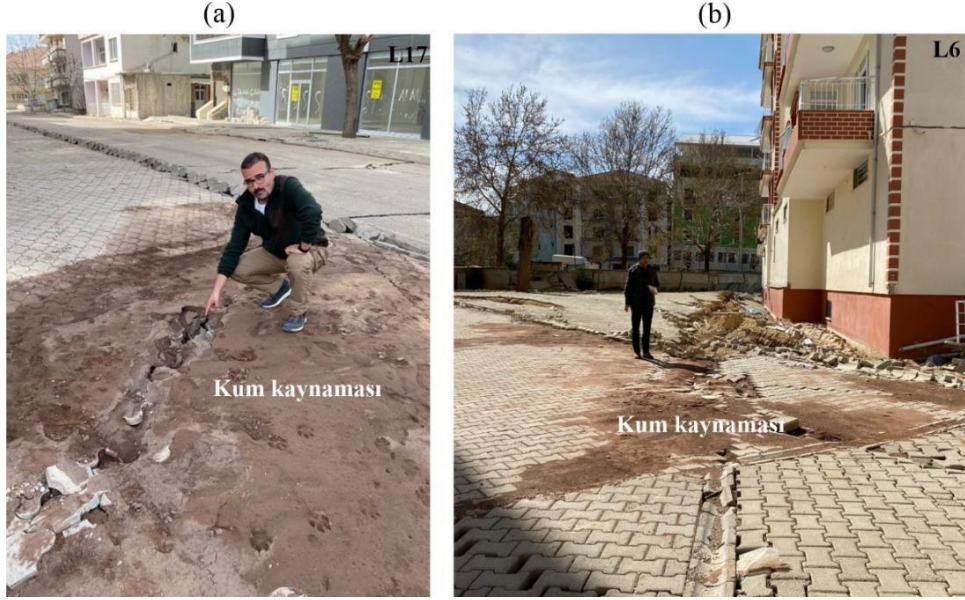
Şekil 5. Sıvılaşma sonrası bölgede gözlenen kum kaynamalarının tipik örnekleri: a) SK-1 sondajın yapıldığı Balkan Otel'i yanı, b) SK-2 sondajın yapıldığı yer (Yeşilay sitesi).

Figure 5. Typical examples of sand boils observed in the region after liquefaction: a) next to the Balkan Hotel, where the SK-1 borehole was drilled, b) the location of the SK-2 borehole (Yeşilay site).

Arazi çalışmaları sırasında, SK-1, SK-2, ve SK-5 no.lu sondaj kuyularının bulunduğu noktalarda sıvılaşma kaynaklı kum kaynamaları ve zemin deformasyonları gözlenmiştir. SK-1 no.lu sondajın ilk 10 metresinde siltli kum (SM), 10.45-16.00 metreleri arasında killi çakıl (GC) ve daha sonra yüksek plastisiteli kil (CH) şeklinde değişim göstermektedir. SK-2'nin ilk 6 metresinde siltli kum (SC), 6-11 metre arası siltli kum daha sonra killi kum ve siltli kum (SM) şeklinde devam etmiştir. Ancak, deprem kaynaklı yoğun deformasyonların kaydedildiği

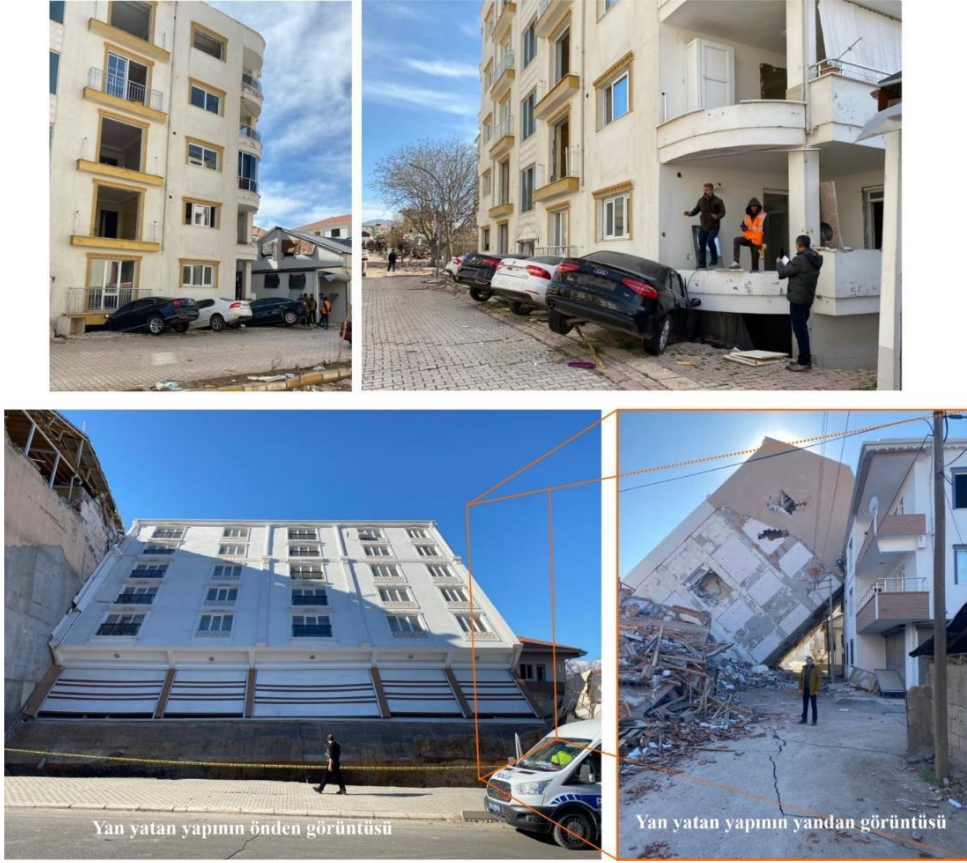
Şekil 6. Kahramanmaraş depremleri sonrası binaların ani oturması ve yan yatmasına ilişkin örnekler.

Figure 6. Examples of sudden settlement and tilting of buildings after Kahramanmaraş earthquakes.

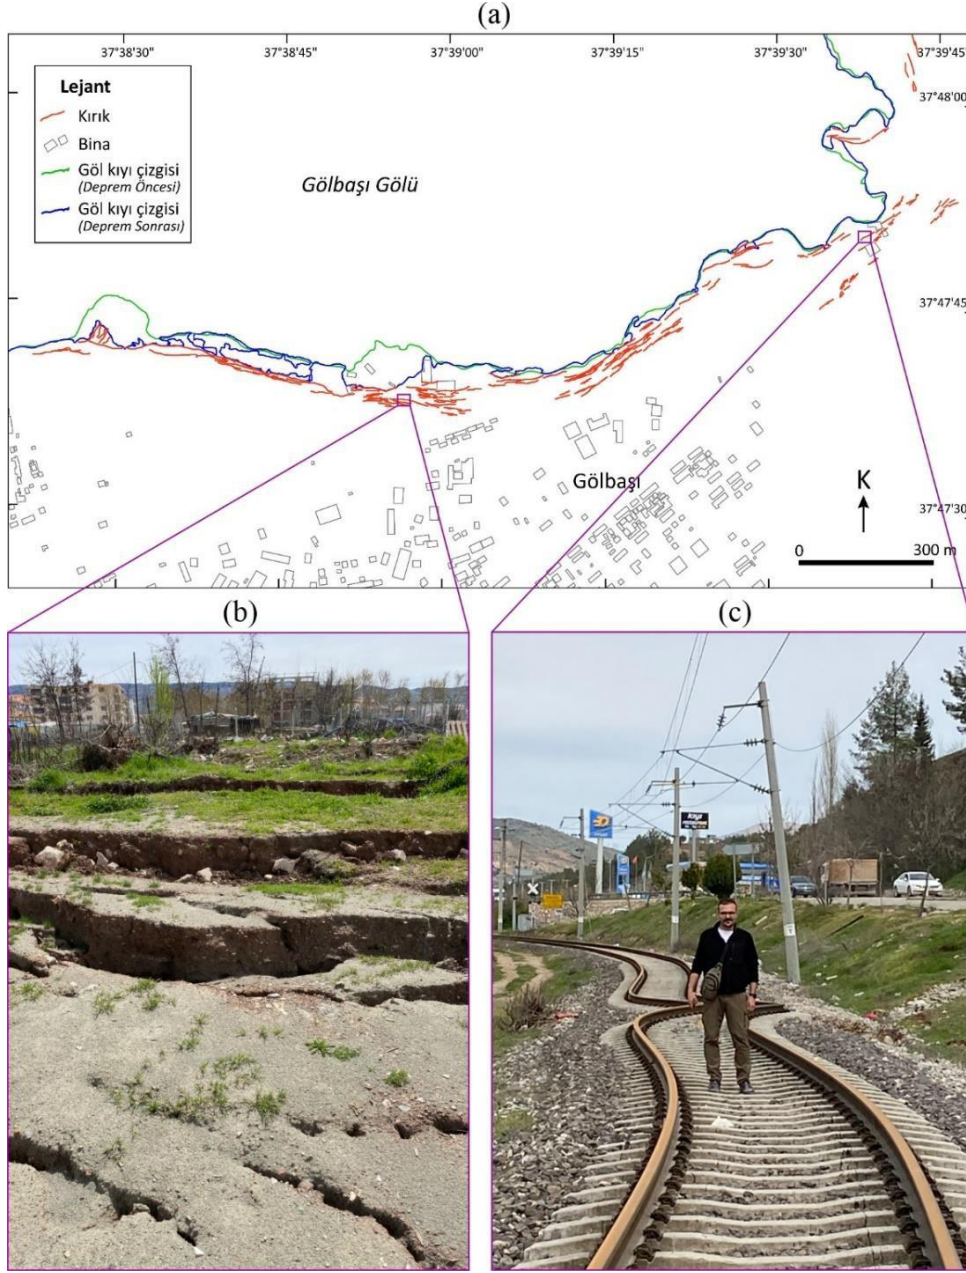
sonucu oluşan çatlakların konumları Şekil 7a'da verilmiştir. Uydu görüntülerinden de gözlenebilen bu çatlaklardan tipik bir görüntü Şekil 7b'de sunulmuştur. Göle yakın inşa edilen Adıyaman Üniversitesi Gölbaşı MYO binalarında, parklarda, dinlenme tesislerinde ve göle yakın geçen tren raylarında önemi oranda hasar ve deformasyonlar kaydedilmiştir (Şekil 7c). Şekil 7c'de tren raylarında gözlenen deformasyonların daha yakın görüntüsü Şekil 8'de verilmiştir. Tren raylarında deprem sırasında oluşan bu deformasyonun oluşmasında, yanıl yayılmanın yanı sıra ilgili

noktada geçen fay segmentinin (Reitman vd., 2023) de etkili olduğu değerlendirilmiştir

Şekil 7. a) Yanal yayılma sonucu göl kıyı çizgisinde meydana gelen değişim ve oluşan çatlakların konumları, b) yanıl yayılma sonucu zeminde bloklar halinde gerçekleşen yenilme ve c) tren raylarında yanıl yayılma ve fay segmenti kaynaklı deformasyonlar.

Figure 7. a) Changes in the lake's shoreline due to lateral spreading and locations of the cracks, b) lateral spreading induced failure of the soil in blocks and c) lateral spreading and fault segment-induced deformations in the train rails.

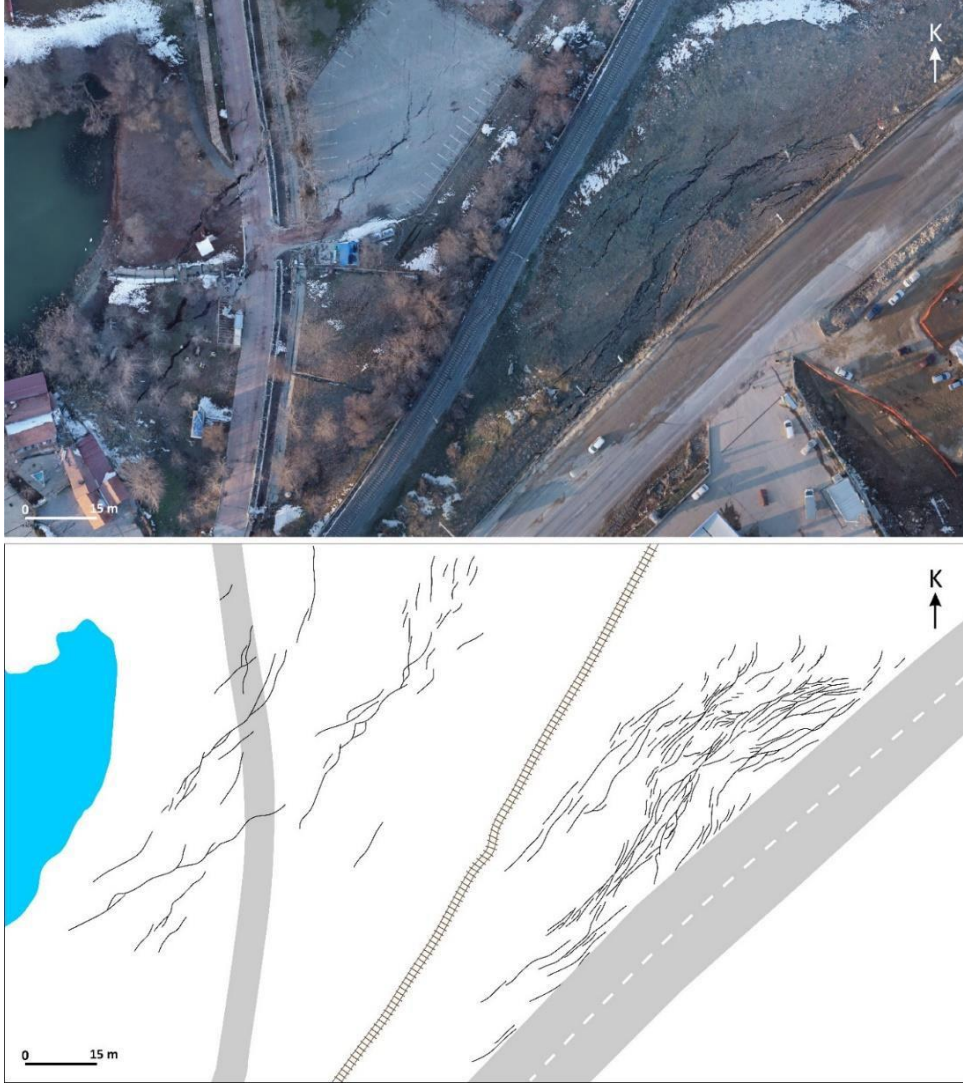
Şekil 8. Tren rayları yakın çevresinde deprem sırasında gelişen deformasyonlar.

Figure 8. The earthquake-induced deformations developed near the train rails.

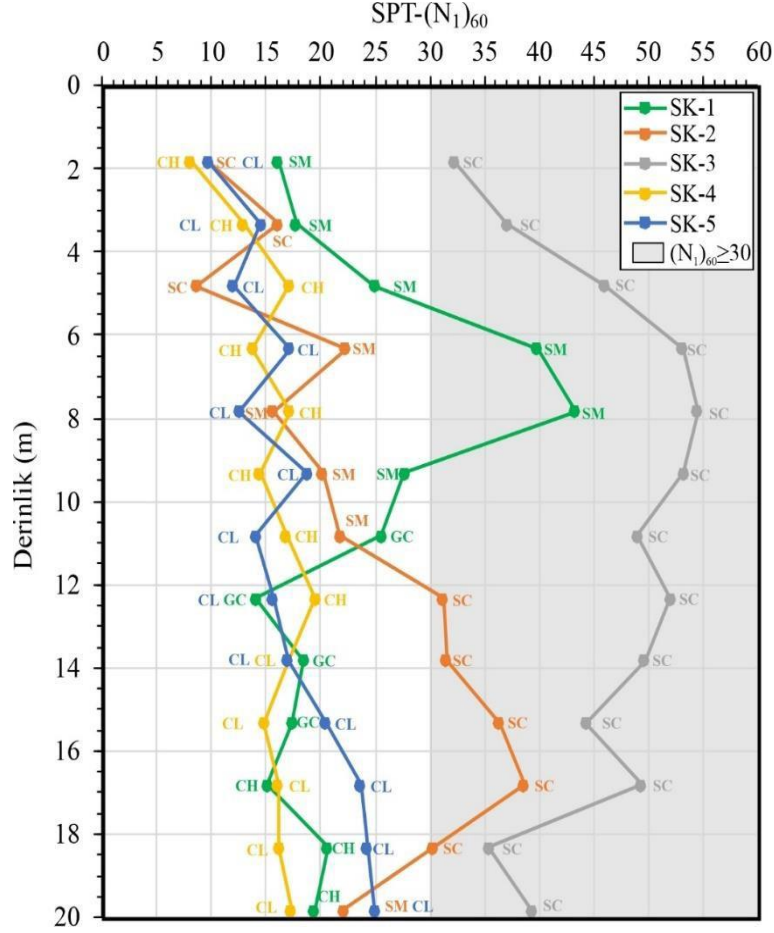
Şekil 10. SPT- $(N_1)_{60}$ değerlerinin derinliğe bağlı değişimi ve ilgili derinliklerde alınan örneklerin USCS'e göre zemin sınıflamaları.

Figure 10. Depth-dependent variation of SPT- $(N_1)_{60}$ values and USCS based soil classifications of the samples taken at the related depths.

Gerçekleştirilen bu analizlerde SK-3, SK-4 ve SK-5 no.lu sondajların bulunduğu yerlerde sıvılaşma riski derecesi “çok düşük” çıkmıştır. Ancak, SK-1 ve SK-2 no.lu sondaj kuyularında analizlere tabi tutulan seviyelerin zeminlerin sıvılaşmaya karşı güvenlik katsayısı (F_L) değerleri 0.13 ile 0.69 arasında değişmektedir. Bu iki lokasyonun sıvılaşma potansiyeli indeksi değerlerinin (I_L) 20-42 arasında değişmekte olup, sıvılaşma riski derecesinin “çok yüksek” olduğu saptanmıştır.
