## 6 Şubat 2023 Kahramanmaraş Depremlerinde Meydana Gelen Yapı Hasar Türleri ve Yapı Yıkım Çeşitlerinin Saha Analizlerinin Değerlendirilmesi

## 6 February 2023 Kahramanmaraş Earthquakes: Evaluation of the Site Analysis of the Types of Building Damage and Types of Building Demolition

**Citation** Kırıcı, S. & Soyluk, A. (2024). 6 February 2023 Kahramanmaraş Earthquakes: evaluation of the site analysis of the types of building damage and types of building demolition. *Journal of Architectural Sciences and Applications*, 9 (Special Issue), 327-352.

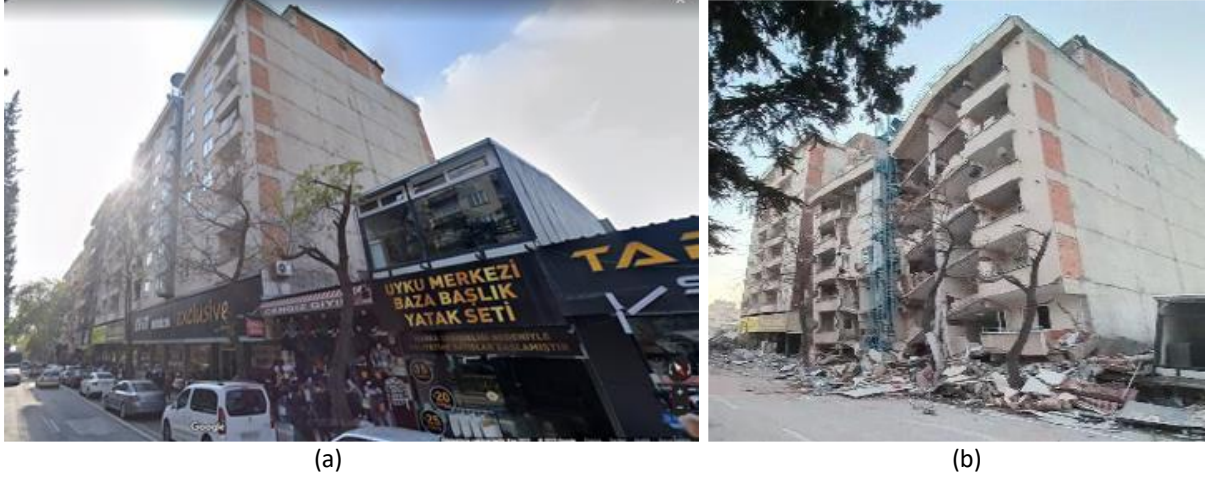
Şekil 1'de de örnekleri gösterilen yapılarda giriş katın yumuşak kat gibi davranış sergilemesi durumunda öncelikle giriş katta yer alan kolonlar zarar görmekte ve sonrasında ise üst katlar giriş katın üzerine göçmektedir. Yapıda tam yıkım gerçekleşmemiş olsa da yapısal hasar çok fazladır.

**Şekil 1.** 6 Şubat 2023 Kahramanmaraş depremlerinden sonra yumuşak kat nedeni ile yıkılan yapı örneği: a) Kahramanmaraş Azerbaycan Bulvarı deprem öncesi görüntüsü (MSKÜ, 2023, s.60), b) Deprem sonrası görüntüsü (MSKÜ, 2023, s.60)

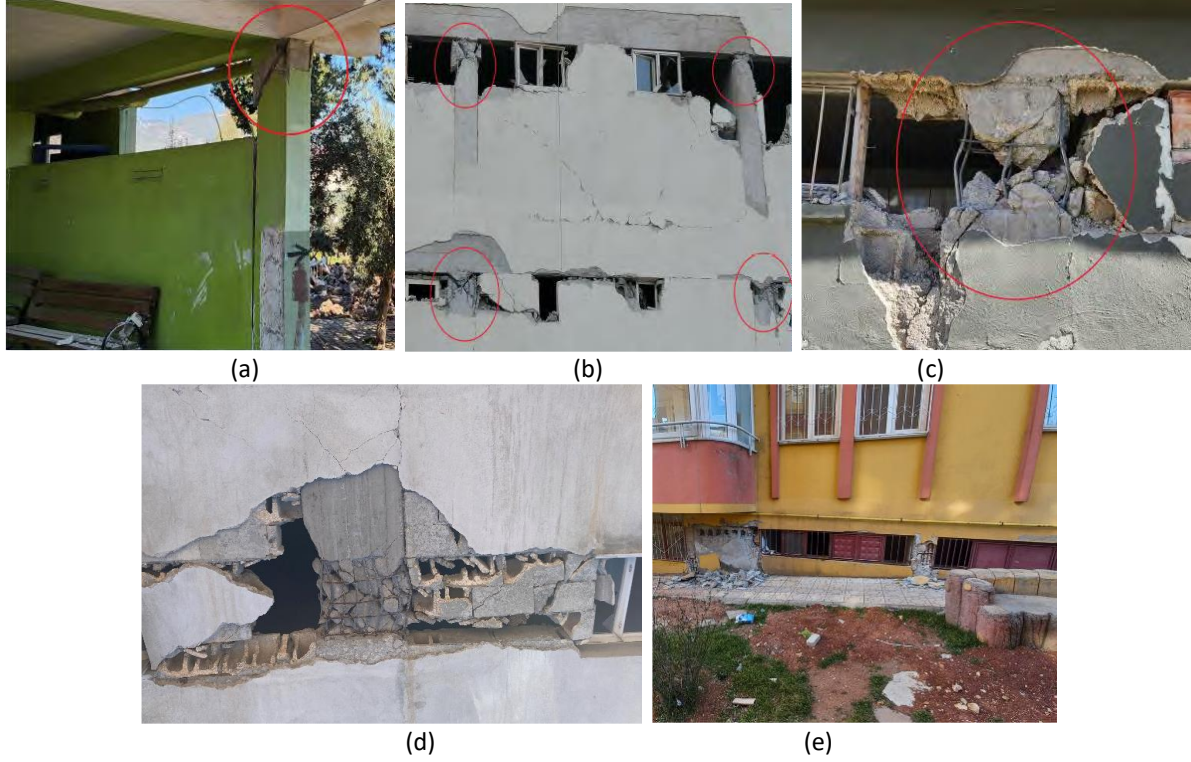
Deprem sırasında, kolonlar yüksek eğilme ve kesme isteği altındadır, yerçekimi yükleri ve sismik yükler tarafından üretilen aksenal kuvvetle birleştirilmiş maksimum eğilme isteği kolonun döşeme ile birleştiği noktadadır ve bu bölgelerde kolonun dönme süneklik isteği artmaktadır. Bu nedenle, kolona yeterli bir dönme kapasitesi bırakmak ve sıkıştırılmış boyuna donatıların burkulmasını önlemek gereklidir (Ricci, De Luca ve Verderame, 2011). Kolon serbest boyunun kısa olması dolayısıyla gerektiğinde yanal yer değiştirme hareketi yapamayan kolon, çok büyük kesme kuvvetleri altında yükü taşımaya zorlanır. Kolonların taşıyamadığı bu büyük kesme kuvvetleri ise kesme kırılmalarına sebep olur (Yüksel,2008). Kısa kolonlar, düşük sünekliğe ve yüksek rijitliğe sahip oldukları için yatay ötelenmeler altında gerekli önlemler alınmaması durumunda mukavemet kaybederek kesme kırılması ile hasar alırlar (Ertürk, Aykanat, Altunışık ve Arslan, 2022). Bodrum ve zemin katlarda yapılan yarım duvarlar, yapının bodrum kotunda havalandırma ve aydınlatma için bırakılan boşluklar kısa kolon oluşumunda önemli rol oynamaktadır. Bu boşluklar kolonun her iki tarafına duvar örülerek ve üst tarafa açıklık bırakılarak oluşturulmaktadır. Her iki tarafta bulunan dolgu duvarlar kolonun deformasyonunu sınırlar fakat üst tarafta bırakılan açıklık o bölgenin rijitliğinin azalmasına ve kolonun o bölgede daha fazla deformasyonuna neden olur. Şekil 2’de kısa kolon oluşumu kaynaklı yapı hasar türleri gösterilmiştir.

**Şekil 2.** 6 Şubat 2023 Kahramanmaraş depremlerinden sonra kısa kolon oluşumundan kaynaklı yapısal hasarlar (a), (b), (c) Deprem bölgelerinde tespit edilen kısa kolon oluşumu (DÜ, SÜ, KTÜ, SUBÜ, SCÜ ve GÜ, 2023, s.61) (d) Gaziantep-İslâhiye (MSKÜ, 2023, s.62) (e) Kahramanmaraş (MSKÜ, 2023, s.62)

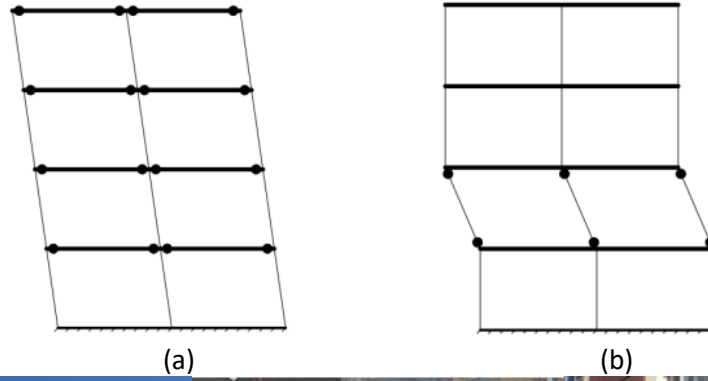
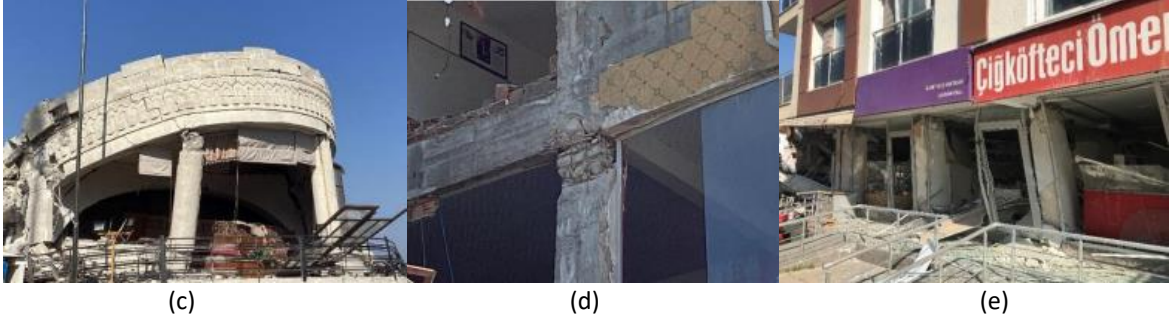
Binanın taşıyıcı sistemi oluşturulurken kolonların güçlü, kirişlerin ise bu kolonlara göre daha zayıf olacak şekilde tasarlanması (güçlü kolon-zayıf kiriş); binaların büyük deformasyonlarda bile mekanizma stabilitesini korumasına ve sünek davranış göstermesine olanak sağlar. Lakin deformasyon anında taşıyıcı sistemin herhangi bir katındaki kolonların kirişlerden daha önce hasar alması yapısal sistemin gevrek bir davranış göstererek aniden göçmesine sebep olabilir. Bu nedenle, yapının taşıyıcı sistemi kurgulanırken güçlü kolon-zayıf kiriş ilkesine uyulması gerekmektedir (BTÜ, 2023). Şekil 3'te Hatay/Antakya bölgesinde güçlü kiriş-zayıf kolon ilkesinden kaynaklı hasar almış yapı örnekleri gösterilmiştir. Yapısal hasarlar büyük ölçüde ağır hasarlı olup yapının kullanılmaz hale gelmesine sebep olmaktadır.

**Şekil 3.** Hatay-Antakya da meydana gelen güçlü kiriş-zayıf kolon kaynaklı hasarlar (a) Zayıf kiriş-güçlü kolon sistemi (BTÜ, 2023, s.59) (b) Güçlü kiriş-zayıf kolon sistemi (BTÜ, 2023, s.59) (c), (d), (e)Hatay-Antakya (BTÜ, 2023, s.59)

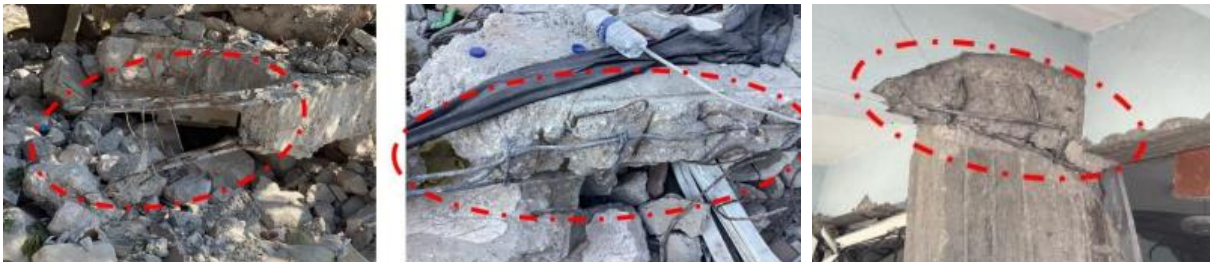
Kompozit bir yapı malzemesi olan betonarmenin istenilen davranışı göstermesi için betonla çelik donatı arasında kaymaya karşı oluşan bağ kuvvetine aderans denilmektedir. Beton ve donatı arasında aderans dayanımını arttırmak amacıyla kullanılan donatının yüzeyinde girintiler oluşturulmakta ve nervürlü donatılar üretilmektedir. Deprem bölgesindeki analiz edilen yapılarda nervürlü ve nervürsüz donatıların birlikte kullanılması ve nervürsüz donatı ile beton arasındaki aderansının yetersiz olmasından kaynaklı hasarlar meydana gelmiştir. Şekil 4 ve Şekil 5'te nervürsüz donatının kullanımına bağlı olarak yapılarda meydana gelen hasarlar gösterilmiştir. Beton ile aderans değerlerinin nervürsüz donatıların nervürlü donatılara kıyasla daha güçsüz olması sebebiyle, deprem anında donatı betondan sıyrılmaktadır. 2018'de yayınlanan TBDY'de; deprem etkisine maruz kalacak betonarme elemanlarda B500C ve B420C nervürlü çelik donatılarının ve bazı özel şartlara uygun olması halinde ise S420 beton çeliğinin kullanılmasına izin verilmektedir (Düzce Üniversitesi ve diğerleri, 2023, s.70) Aşağıdaki şekillerde donatı kaynaklı ağır hasarlar gösterilmektedir. Deprem raporlarından elde edilen verilere göre; donatı kaynaklı hasarlar yalnızca deprem merkez üssü olan Pazarcık ve Elbistan bölgelerinde sınırlı kalmayıp depremin etki ettiği diğer bölgelerde de hasarın temel nedenleri arasında sayılabilmektedir.

**Şekil 4.** Beton-nervürlü donatı aderansının yetersizliğinden dolayı betonun donatı etrafından sıyrılması (BTÜ, 2023, s.36-37)

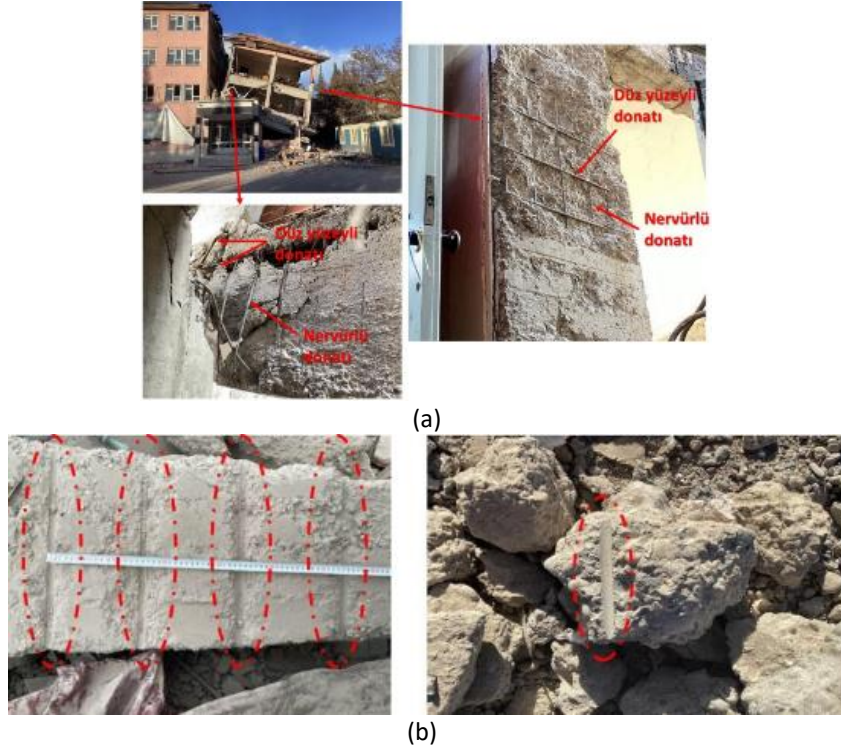
**Şekil 5.** (a) Betonarme yapılarda düz ve nervürlü donatının birlikte kullanılması (b) (BTÜ, 2023, s.36-37) Düz donatının(nervürlü) kullanıldığı yapılarda donatının betondan sıyrılması sonucu meydana gelen hasar (BTÜ, 2023, s.36-37)

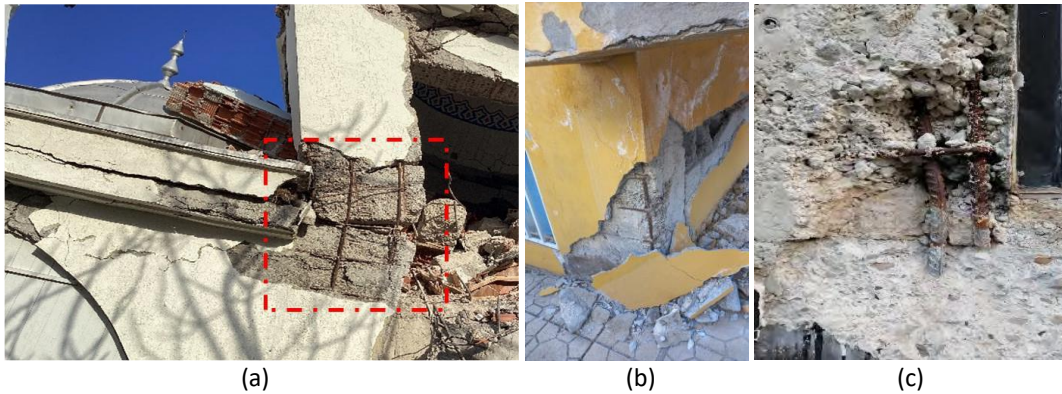
Çelik donatı ve beton arasında aderans kuvvetini azaltan ve betonarme mukavemetini olumsuz etkileyen bir diğer faktör ise donatının korozyona uğramasıdır. Betonarme içerisinde gömülü olan çelik donatının çevresel dış etkilerden kaynaklı fiziksel ve kimyasal olaylar sonucunda nitelik ve kütle kaybetmesine neden olan olaylara korozyon denilmektedir (Aköz ve Çakır, 2014). Şekil 6'da korozyona bağlı olarak deprem bölgesindeki yapılarda meydana gelen hasarlar gösterilmiştir. Deprem bölgesinde ağır hasar alan ve göçen birçok yapıda korozyon kaynaklı yapısal hasarlar gözlemlenmiştir. Beton kalitesinin düşük olmasına bağlı olarak beton geçirgenliğinin fazla olması durumunda zararlı maddeler betonun yetersiz pas payını geçerek donatının korozyona uğramasına neden olmuştur.

**Şekil 6.** 6 Şubat 2023 Kahramanmaraş depremlerinde görülen korozyona bağlı beton-donatı aderansının kaybolmasına bağlı olarak meydana gelen hasarlar (a) (BTÜ, 2023, s.39) (b) (MKSÜ, 2023, s.59) (c) (Düzce Üniversitesi ve diğerleri, 2023, s.70)

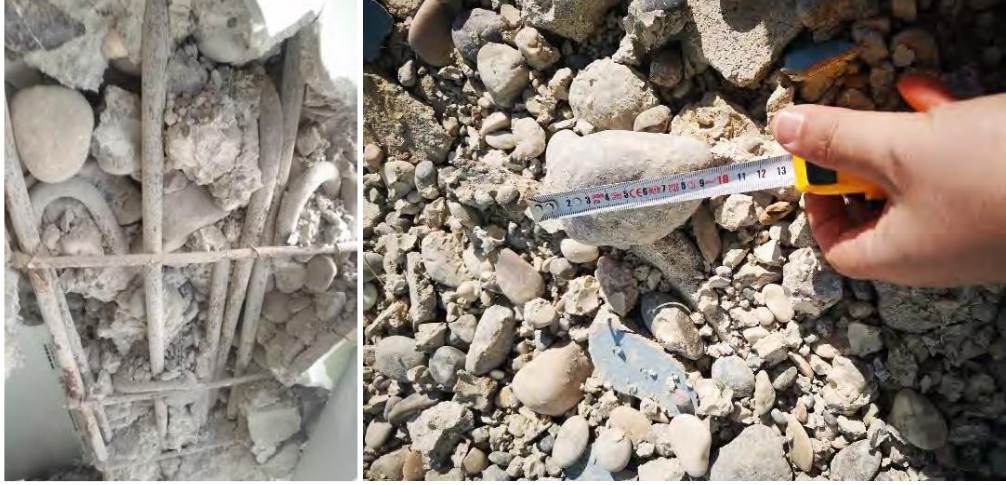
ve hazır betonun yaygın olarak kullanılmaması gösterilebilir. Beton yapımında kullanılan malzemelerin doğru oranlarda karıştırılmaması, beton üretiminde kullanılan agregaların uygun granülometride seçilmemesi, yeterli ve nitelikli vibrasyonun uygulanmaması gibi sebepler betonun mukavemetinin düşmesine sebep olmaktadır. Bu etkiler betonun içeriğindeki malzemelerin birbirinden ayrılmasına ve betonun homojen bir yapıda olmamasına sebep olmaktadır. 6 Şubat tarihinde gerçekleşen Kahramanmaraş Pazarcık ve Elbistan depremleri sonrasında yapılan alan analizleri sonucunda çoğunlukla eski yapıların betonlarında agrega seçiminin ve tane boyut dağılımlarının doğru oranlarda hazırlanmamış olması, bazı taşıyıcı elemanlarda segregasyonların oluşması ve beton içeriğinde yabancı maddelerin (odun, kâğıt vb.) bulunması sebebiyle beton kalitesinin de düşük olduğu tespit edilmiştir (Düzce Üniversitesi ve diğerleri, 2023, s.72). Şekil 7 ve Şekil 8’ de inşaat aşamasında kalitesiz beton kullanımından dolayı ağır hasar örnekleri gösterilmektedir.

Şekil 7. 6 Şubat 2023 Maraş depremlerinde düşük beton kalitesinden kaynaklı meydana gelen hasarlar (Düzce Üniversitesi ve diğerleri, 2023, s.71)

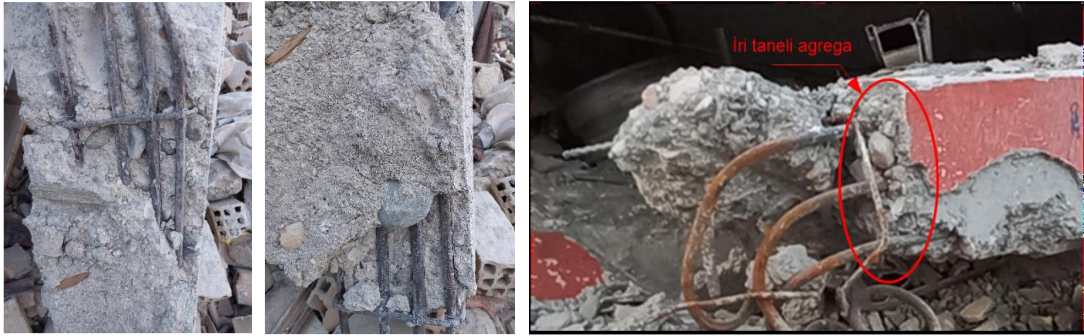
Şekil 8. Kahramanmaraş ve Hatay’da göçen bina betonunda bulunan iri malzeme kaynaklı hasarlar (MSKÜ, 2023, s.56)

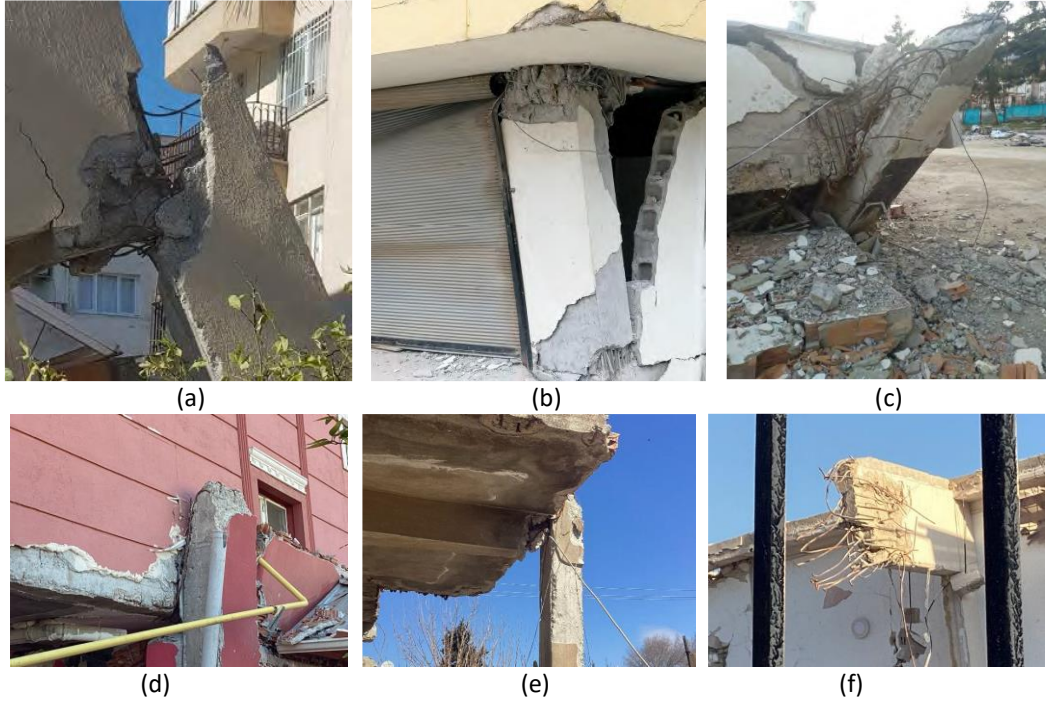
Deprem yükü altında yapının performansını etkileyen önemli unsurlardan biri olan sargı donatılarının(etriyeler) kolonların uç bölgelerinde sıklaştırılması gerekmektedir (Ergün ve Yurtçu, 2007). Kolon ve kirişlerin birleşim bölgesindeki betonda boşluklar olmamalı ve aynı zamanda beton, kalıba iyi bir şekilde yerleştirilmelidir. Kolon ve kirişlerin bağlantı noktalarında kiriş ucunda plastik mafsall oluşmalıdır. Keza bu plastik mafsallarda enerji büyük oranda tüketilirken taşıma gücünde de aynı oranda bir azalma olmamalıdır (Yüksel, 2008). Oysa deprem bölgesindeki birçok yapıda kiriş-kolon birleşim bölgesinde hasar meydana gelmiştir. Şekil 9’da farklı deprem bölgelerinde kolon-kiriş birleşim bölgelerindeki hatalardan kaynaklı yapısal hasarlar gösterilmektedir.

**Şekil 9.** (a), (b), (c) 6 Şubat 2023 Kahramanmaraş Depremlerinde kolon-kiriş birleşim bölgelerindeki hatalardan kaynaklı hasarlar (Düzce Üniversitesi ve diğerleri, 2023, s.62) (d) Hatay-İslâhiye (BTÜ, 2023, s.51) (e) Gaziantep-Nurdağı (BTÜ, 2023, s.51) (f) Hatay-Antakya (BTÜ, 2023, s.51)

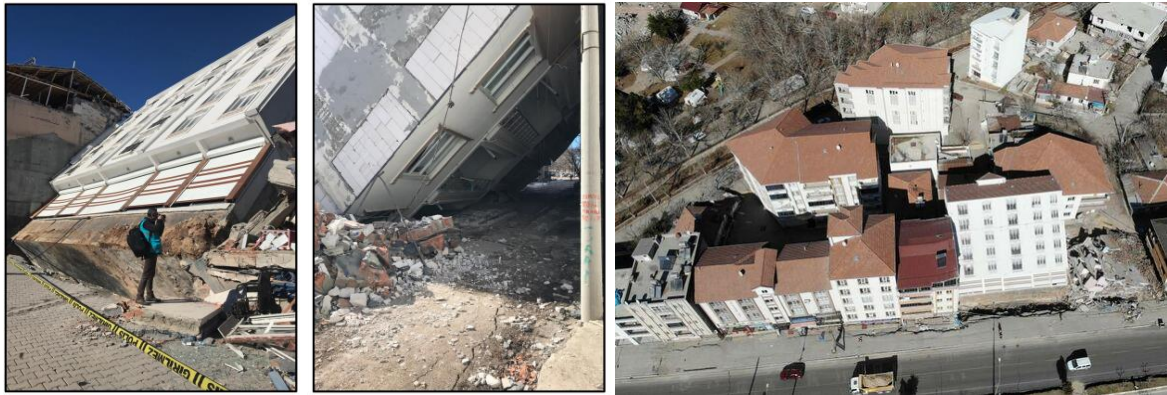
Zeminle ilgili sorunlar pek çok yapısal hasar türünün doğrudan sebebi olmaktadır. Yapı-zemin etkileşiminde seçilecek arazinin uygun seçilmemesi, inşa öncesinde arazi analizlerinin ve temel tasarımında zemin etütlerinin doğru yapılamaması veya hiç yapılmaması gibi nedenlerden kaynaklı zeminde sıvılaşma ve taşıma gücü kaybına bağlı olarak hasarlar meydana gelmektedir. Öyle ki Maraş depreminde ciddi ölçüde sıvılaşma kaynaklı hasarlar görülmüştür. Üst yapıda kayda değer bir hasar meydana gelmemesine rağmen hasar gören yapıların birçoğu eğilmiş yahut zeminde oturma meydana gelmiştir. Adıyaman Gölbaşı ilçesinde zemin sıvılaşması nedeniyle yıkılan bina Şekil 10'da gösterilmektedir. Yapının üst katlarındaki camlar kırılmamasına karşın yapı zeminden koparak yan yatmış ve yapı kullanılmaz hale gelmiştir. Konut yapısının sıvılaşmadan kaynaklı taşıma gücü kapasitesinin aşılması sonucu yıkıldığı düşünülmektedir. Yapının radye temel kalınlığı 80 cm olarak ölçülmüştür. İlk deprem 15-20 derece açıyla yan yatan bu bina ikinci depremde ise 35 derece üzerinde dönmeye maruz kalmış ve arkadaki yapı üzerine eğilmiştir (ODTÜ, 2023 s.36).

**Şekil 10.** Adıyaman/Gölbaşı ilçesinde zemin sıvılaşmasına bağlı olarak yan yatmış yapı (BTÜ, 2023, s.17)

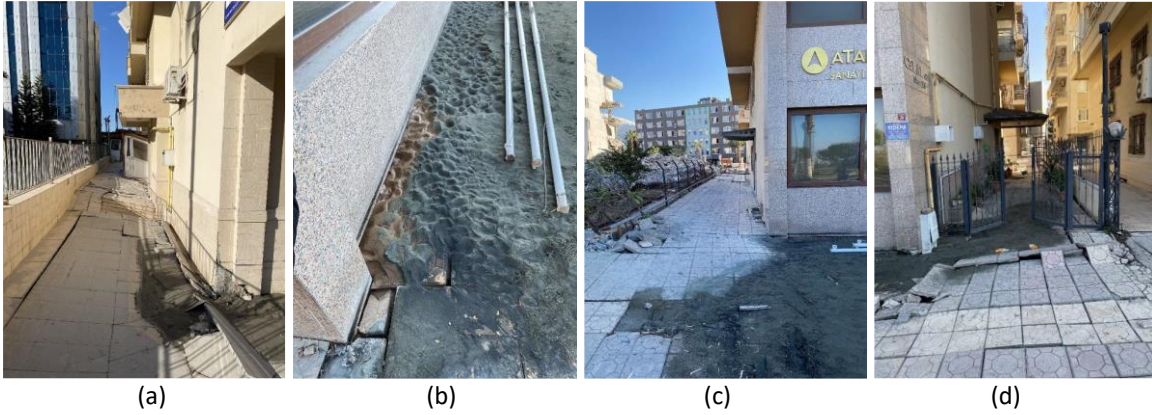
Adıyaman/ Gölbaşı ve Hatay/İskenderun ilçelerindeki çok sayıda yapıda deprem anında zemin sıvılaşması kaynaklı taşıma gücü kaybı ve aşırı oturmalar gözlemlenmiştir. Bölgedeki temel oturmaların miktarı birkaç santimetreden 80 cm'ye kadar değişiklik göstermektedir. Deprem sonrasında yapılan saha incelemelerinde Adıyaman/ Gölbaşı, Hatay/ Paşaköy, Hatay/ İskenderun, Kahramanmaraş/ Türkoğlu bölgelerinde sıvılaşmanın yüzey izleri yoğun olarak görülmüştür (ODTÜ, 2023 s.32-36). Sismik zemin sıvılaşması, barajlar, limanlar ve konutlar gibi birçok yapının deprem davranışı sürecinde belirleyici rol oynadığı görülmektedir. Şekil 11 de her iki deprem sonrasında da meydana gelen zemin sıvılaşması kaynaklı yapısal hasar türleri gösterilmektedir. Deprem bölgelerinde zemin sıvılaşması kaynaklı yıkılan yapılar diğer bölgelere kıyasla daha çok Adıyaman/Gölbaşı ilçesi (Şekil 10) ve Hatay kentinde (Şekil 11) rastlanmaktadır. Bu bölgelerde yapının temel sistemine bağlı olarak binanın tamamı zeminde batarak yana yatmış yahut kısmen sıvılaştıran zeminde batarak eğik vaziyette göçme meydana gelmiştir.

Şekil 11. Yapıda meydana gelen zemin sıvılaşması nedenli yoğun temel dönmeleri ve oturmaları (a) (ODTÜ, 2023 s.35), (b) (ODTÜ, 2023 s.35), (c) (ODTÜ, 2023 s.35) ve (d) Çay Mahallesi, Hatay/İskenderun (ODTÜ, 2023 s.35)

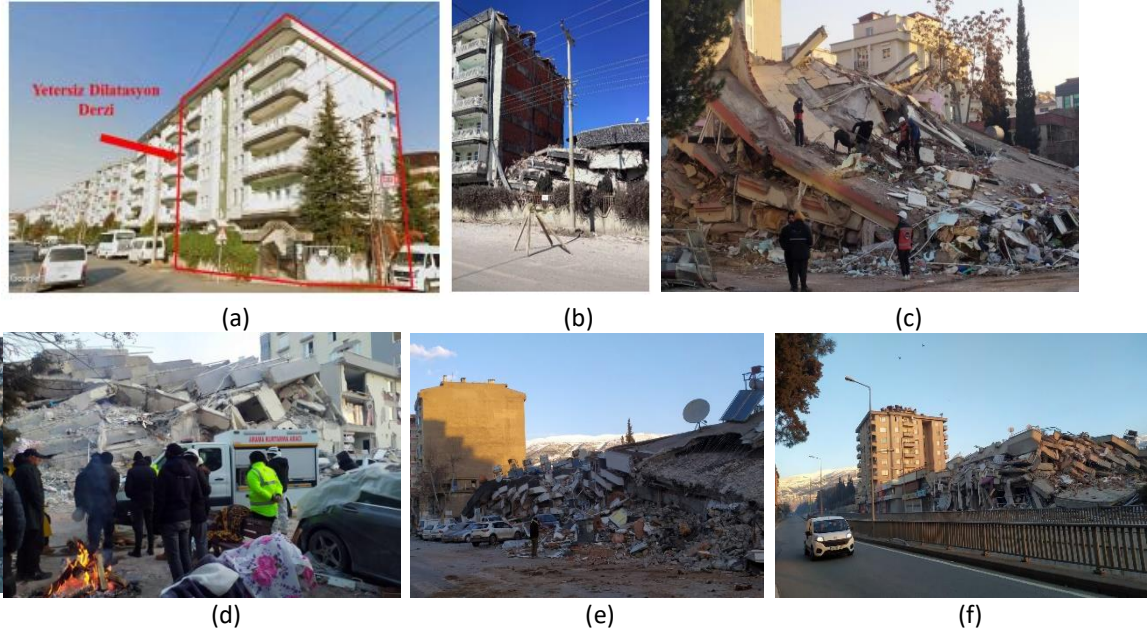
Şekil 12(a) da Malatya’nın kanal boyu caddesinde bulunan yapının 2001 yılından önce yapının yan bina ile bitişik olarak inşa edildiği ve dilatasyon derzi bırakılmadığı tespit edilmiştir (BTÜ, 2023). Fakat binanın yıkılmasında dilatasyon derzinin bırakılmaması önemli bir rol oynasa da yıkımın tek nedeni değildir. Kolonların kirişlere oranla daha güçsüz inşa edilmesi sonucu deprem yükleri altında kolonlar kirişlerden önce yıkılmıştır. Yeterli perde duvarların inşa edilmemesi de bir diğer etkindir.

**Şekil 12.** 6 Şubat 2023 Maraş depremi sonrası deprem bölgelerinde akordeon şeklinde yıkılan binalar (a) Malatya’ da kanal boyu caddesi üzerinde bulunan bina deprem öncesi görünümü (BTÜ, 2023, s.49) (b) Deprem sonrası görünümü (BTÜ, 2023, s.49) (c) Cahit Zarifoğlu Caddesi – Kahramanmaraş (Polat, 2023) (d) Kahramanmaraş (Polat, 2023) (e) Trabzon Caddesi – Kahramanmaraş (Polat, 2023) (f) Şadi Caddesi - Kahramanmaraş (Polat, 2023)

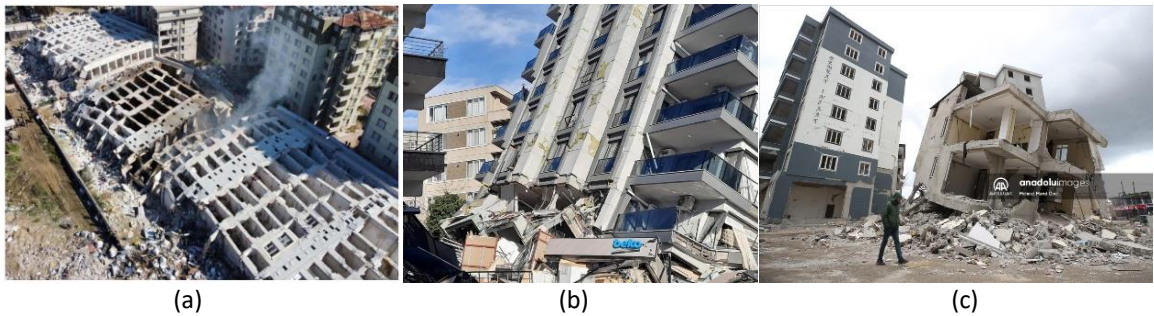
Yapının taşıyıcı sisteminde rijitliğin düzenli dağıtılmamasından dolayı büyük burulma etkileri sonucunda yıkılmalar olduğu deprem bölgesindeki hasarlı yapıların görsellerinden anlaşılabilir (Şekil 13). Perde duvar gibi daha rijit düşey taşıyıcı elemanların betonarme çerçeve sistem içerisinde eşit dağıtılmaması yahut yapının bir tarafında yoğunlaşması, çerçeve süreksizliğinin varlığı burulma düzensizliğini meydana getiren unsurlardır (TMMOB, 2023). Aynı zamanda zemin etütlerinin doğru yapılamaması, yükün kolonlar vasıtasıyla temele doğru olarak aktarılamaması ve kiriş-kolon birleşim bölgelerinde etriye sıklaştırılmalarının bütün yapı boyunca yeterli ve eşit düzeyde yapılmaması gibi etkenlerde yapının yana yatma hasar türünün oluşmasında önemli bir rol oynamıştır. Şekil 13(a)’da yapı yükünü temellere aktaramamış ve kolonlardaki donatılar kırılarak yapı yan yatmıştır.

**Şekil 13.** 6 Şubat 2023 Maraş depremi sonrası deprem bölgelerinde yana yatarak hasar alan binalar (a) Rönesans Rezidans, Hatay-Antakya (TMMOB, 14 Şubat 2023, s.5) (b) Cebrazil Mahallesi, Atatürk Caddesi, Hatay- Antakya (İHA, 2023) (c) Kahramanmaraş (Önel, 2023)

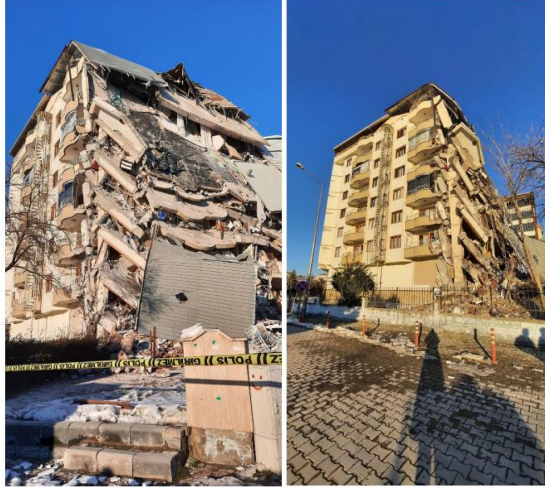
Şekil 14. Malatya Bostanbaşı Mahallesi (TMMOB, 23 Şubat 2023, s.40)

TMMOB’den elde edilen verilere göre geçmişte Malatya Bostanbaşı Mahallesi’nin tarımsal amaçlı kayısı bahçeleri olarak kullanıldığı ve son 10 yılda imar planlarının değiştirilerek yapılaşmaya açıldığı, kat yüksekliğindeki 5 kat sınırlamasının kaldırılarak h=serbest düzenlemesi getirildiği tespit edilmiştir. (Şekil 14) Bölgenin yüksek katlı konutlara uygun olmadığı ve ağır hasar gören yüksek katlı yapıların çoğunluğunda ticari faaliyetlerde kullanılmak için yapılan dükkanların kat yüksekliklerinin diğer katlara oranla daha yüksek olması (5,5 m) yapıda yumuşak kat ve kısa kolon oluşumuna neden olmuştur. Ağır hasar gören yapılarda donatıların sabitlenmediği ve nitelikli bir işçilik yapılmadığı, çatıların büyük bir kısmının kayarak hasar aldığı görülmektedir (TMMOB, 23 Şubat 2023).

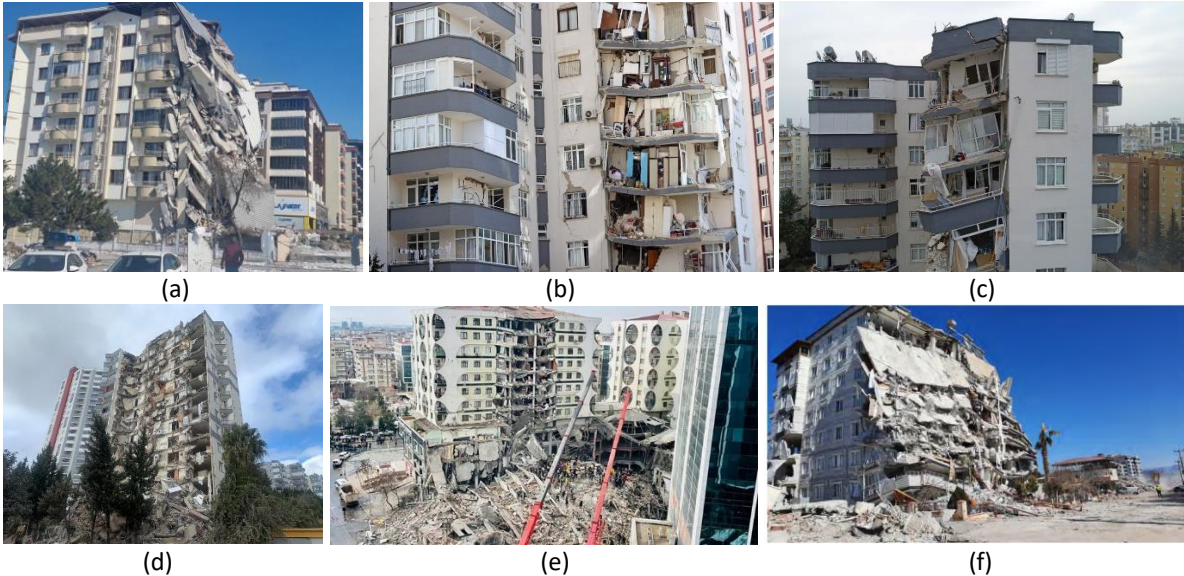
Şekil 15. 6 Şubat 2023 Kahramanmaraş depremlerinden sonra deprem bölgelerinde yapının bir kısmının dikey yönde çökmesini gösterir görseller (a) Malatya’da döşeme süreksizliği nedeniyle ağır hasar alan yapı

(Akbař ve alıřkan, 2023) (b) ve (c) Yurt Mahallesi, Ayas Sitesi B Blok, Adana/Ceyhan (AA, 2023) (d) Adana/ukurova ilesindeki 15 katlı Mete Apartmanı'nın n cephesi (DHA, 2023) (e) Diyarbakır'da yıkılan Diyar Galeria İř Merkezi (AA, 2023) (f) Gaziantep-Nurdađı kent merkezi (TMMOB, 23 Őubat 2023, s.35)

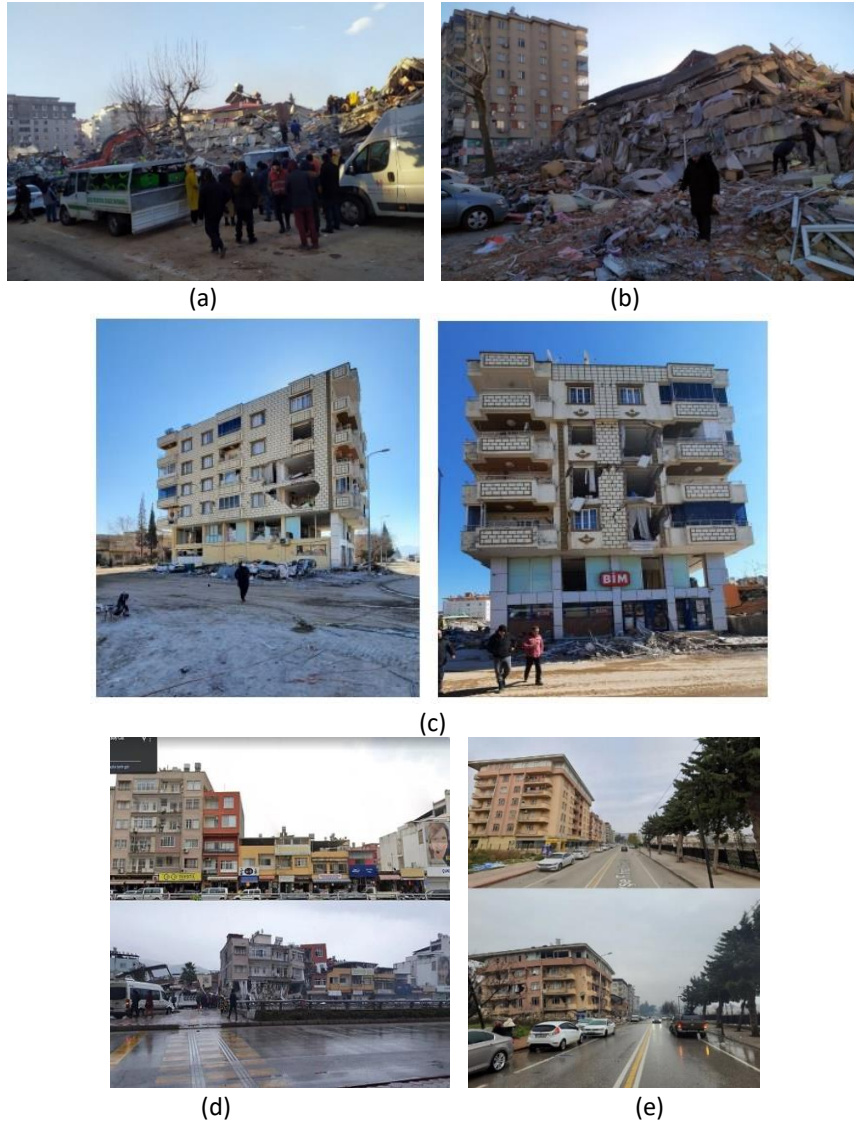
**Şekil 16.** (a) Kahramanmaraş (b) Zübeyde Hanım Caddesi – Kahramanmaraş (Polat, 2023) (c) İslâhiye kent merkezi, (TMMOB, 23 Şubat 2023) (d) Muammer Aksoy Caddesi (Körfez, 2023), Hatay/İskenderun (e) Ayşe Fitnat Hanım Caddesi (Körfez, 2023), Hatay/ Antakya (Körfez, 2023)

Yukarıdaki deprem sonrası görsellerinde görüldüğü üzere Şekil 16 (a) ve Şekil 16 (b) görsellerinde tüm katların üst üste çökmesi türünden yıkım türü görülüyorken Şekil 16 (c), Şekil 16 (d) ve Şekil 16 (e) görsellerinde ise birkaç alt/giriş katın üst üste çökmesi türünden yıkım türü görülmektedir.

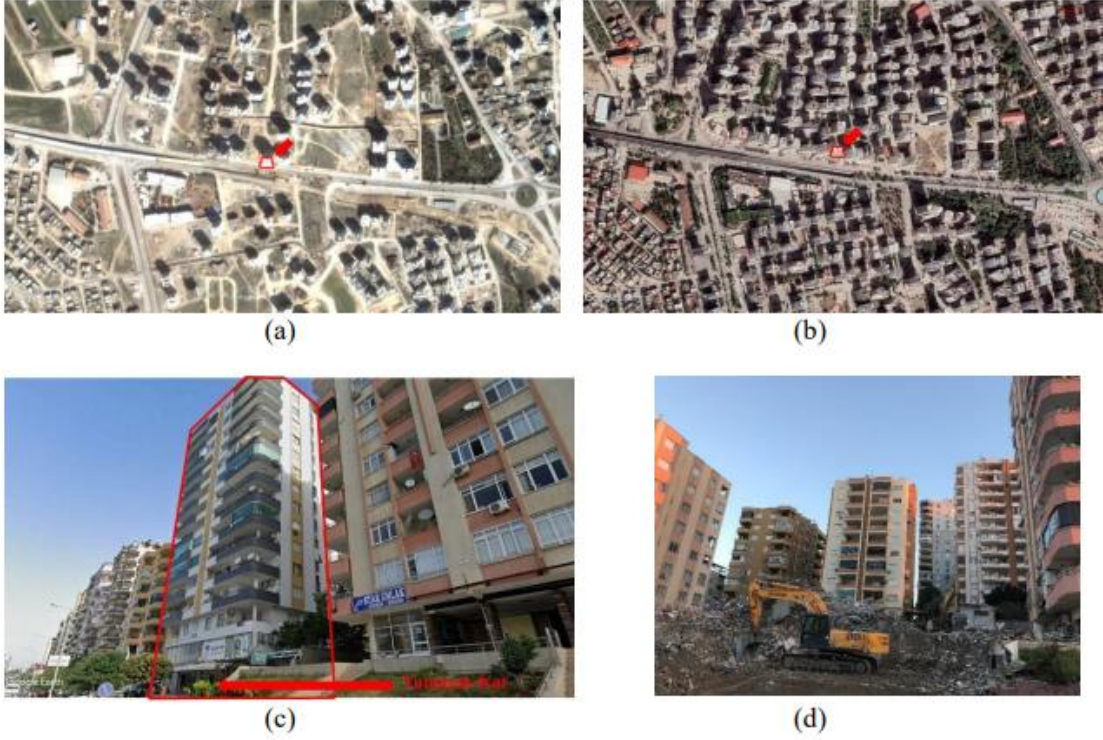
**Şekil 17.** (a) ve (b) Adana'daki Turgut Özal Bulvarı'nın deprem öncesi ve sonrasına ait uydu görüntüleri (BTÜ, 2023, s.46) (c) ve (d) ise bulvar üzerinde yer alan Kubilay Apartmanının deprem sonrası görselleri (BTÜ, 2023, s.46)

Deprem sonucunda tam yıkıma uğradığı tespit edilen Kubilay Apartmanı (Şekil 17), Google Earth verilerinin incelenmesiyle anlaşıldığı üzere 2000 yılı öncesinde inşa edildiği, yapıda kullanılan beton kalitesinin yetersiz ve düşük olduğu ayrıca, söz konusu betonun içeriğinde yuvarlak, pürüzsüz ve düz yüzeyle agregaların kullanıldığı tespit edilmiştir. Beton içerisinde kullanılan bu agregaların çimento ile iyi bir etkileşim kurmadığı ve bu sebeple beton içerisinde aderans sorunu yaşadığı gözlemlenmiştir. Ayrıca, yapının giriş katında yer alan dükkânın yapı içerisinde yumuşak kat etkisine sebep olduğunu göstermektedir (BTÜ, 2023, s.46).

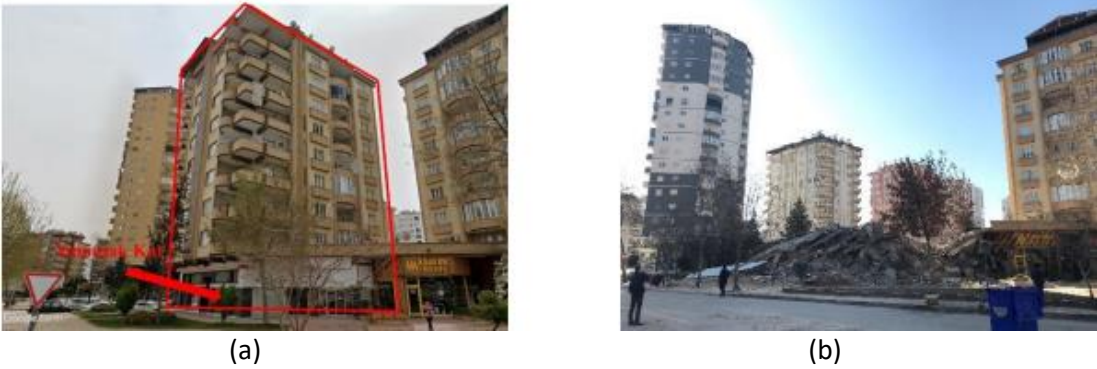
**Şekil 18.** Gaziantep Batıkent Mahallesinde bulunan binanın deprem öncesi ve sonrası görüntüleri (BTÜ, 2023, s.48)

Gaziantep Batıkent Mahallesinde bulunan ve tam yıkıma uğrayan yapının Google Earth görselleri incelendiğinde yapının 2003 yılından önce inşa edildiği tespit edilmiştir. (Şekil 18) Bu yapıda dükkân katı bulunduğu, dükkân katının yapıda yumuşak kat düzensizliği oluşturduğu ve ayrıca yapıda kullanılan malzeme kalitesinin yeterli düzeyde olmadığı gözlemlenmiştir (BTÜ, 2023, s.48).
