Karabük sanayi bölgesi heyelanında güvenliğin sağlanması

Aşkın Özocak¹, Sedat Sert², Ertan Bol^{*3}

Ensuring the Safety of Karabük Industrial Zone Landslide

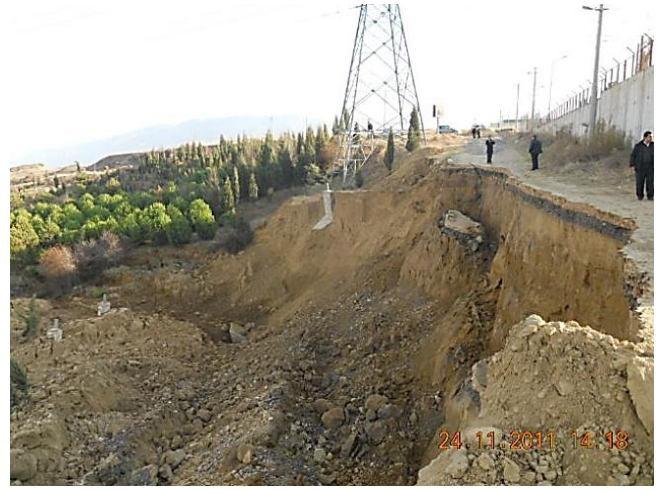
İki farklı zamanda hareket ettiği söylenen zemin kitlesi yaklaşık olarak 100 metre genişlik ve 200 metre uzunluğa sahiptir. Hareket sonucunda açığa çıkan heyelan aynası yaklaşık 9-11 metre yüksekliğe sahiptir. Aynadan görüldüğü kadarıyla zemin kahverengi, düşük plastisiteli kil bantları içeren çimentolanmamış gevşek siltli ve kumlu birimlerden oluşmaktadır. Ayrıca, sağlam kayanın da mostra vermediği görülmüştür. Heyelan kitlesi içerisinde ayrıca tali aynalar da mevcuttur. Heyelan tacı, Trafo Merkezi dış duvarına en yakın yerinde 2 metre uzaklıkta başlamaktadır. Şekil 1'den görüleceği üzere heyelan tacının hemen üzerinde bulunan yüksek gerilim hattı direği taca çok yakın konumda bulunmakta ve taç arkasında oluşmaya başlayan çekme çatlakları direğin ayakları arasından geçmektedir.

Şekil 1. Heyelan aynasının görünümü

getirilmesi için öncelikli olarak heyelan tacını kapsayacak biçimde delme kazıklı perde kullanılması önerilmektedir. Kazıkların teşkil edilmesi ile genel güvenlik sağlansa da, kazık ile mevcut heyelan düzlemi arasında kalan kısmın güvenliğinin yine kritik düzeyde olduğu yapılan analizler sonucu ortaya çıkmıştır. Bu durumda mevcut şevin hemen önünde pasif direnci arttırmak amacıyla kaya dolgu (berm) kullanılması gerekmektedir. Dolgunun kontrollü bir şekilde sıkıştırılarak kuru mevsimde yerleştirilmesi gerekmektedir.

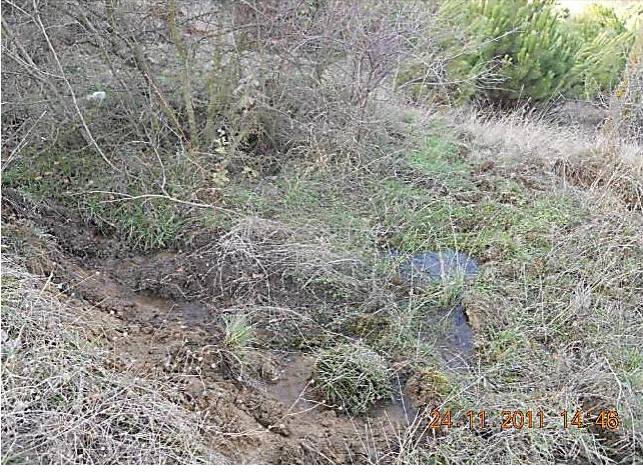
Söz konusu alanda yapılan incelemelerde heyelan eden kitlenin özellikle eteklerine yakın yerlerinde suya doygun zeminlerin balçık kıvama geldiği dikkati çekmiş ve fotoğraflanmıştır (Şekil 2). Bu bölgelerden alınan blok örneklerin bir kısmının laboratuvarında su içinde bekletildiğinde kolayca dağıldığı görülmüştür. Suyun geliş yeri araştırılmış ve heyelanın bulunduğu alana uzun zamandan beri OSB'nin atıksularının yer altından taşındığı büzlerden sızmalar ile su geldiği anlaşılmış ve fotoğraflanmıştır (Şekil 3). Kitle hareketlerinde güvenliği azaltan en önemli etkenler yerüstü ve yeraltı sularıdır [2] [3]. Bu olayda zemin özellikleri bakımından zaten kritik durumda olan yamaçtaki heyelanı tetikleyen en büyük faktör; söz konusu büzlerde meydana gelen sızıntının yamaçta su seviyesini yükseltmesidir. Siltli ve ince kumlu zeminlerde kılcılık vasıtasıyla su hareketi statik su seviyesinin 8-10 metre üzerine kadar çıkabilmektedir. Geoteknik mühendisliğinde bu durum, genel anlamda emme basıncı nedeniyle efektif gerilmeyi arttırıcı bir rol oynayıp genel stabilitenin lehine bir durum gibi gözükse de, gelen aşırı su hacmi nedeniyle sistem tamamen doygun hale gelerek yamaç üzerindeki yükü aşırı oranlarda arttırabilmektedir. Bu da yamacın dengesini olumsuz yönde etkileyecek olan sürücü kuvvetleri arttırmaktadır.

Şekil 2. Heyelan eteğinde görülen göllenmelere örnek

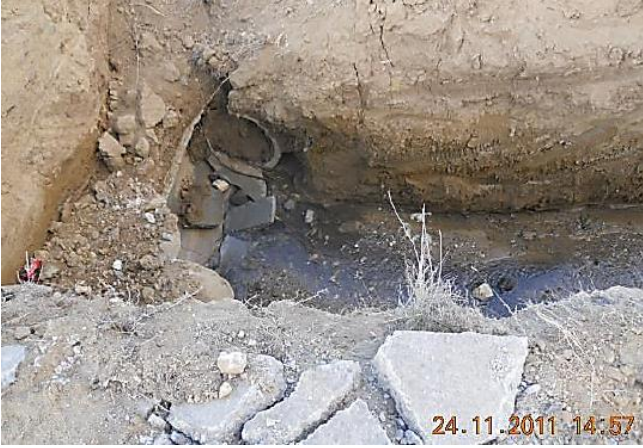
Şekil 3. OSB alanında görülen su kaçağı

Bu çalışmada Karabük, Zopran'da bulunan trafo merkezi alanını çevreleyen duvarların hemen önünde gerçekleşen heyelanın kontrolüne ve güvenlik altına alınmasına yönelik olarak yapılanlar özetlenmiştir. Heyelan alanını ve yamacı sızıntılar nedeniyle beslediği kesin olan atık su hattının ivedi söz konusu bölge dışına taşınması gerekmektedir. Tüm bunların yanında trafo alanına yeni tesis ve inşaat yapılmamalı, sürücü kuvvetler arttırılmamalıdır. Yamacın ve dolayısı ile tesisin uzun vadede güvenli hale

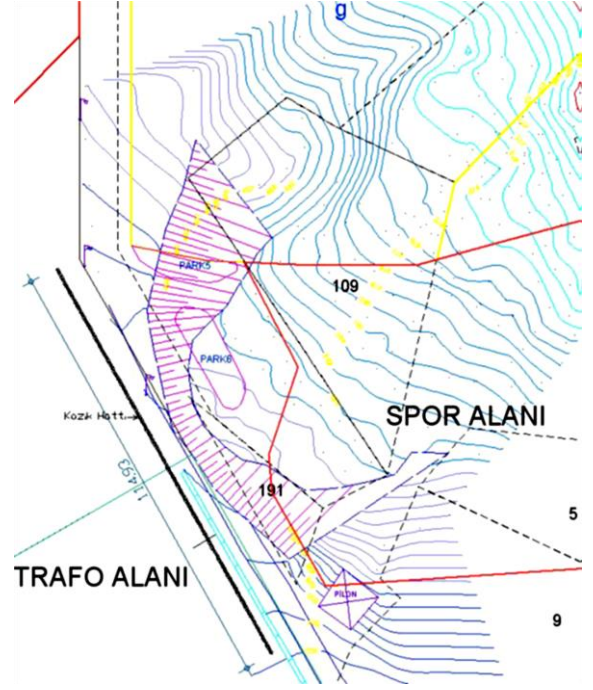
Şekil 4. Trafo alanında heyelan sonrası topoğrafya

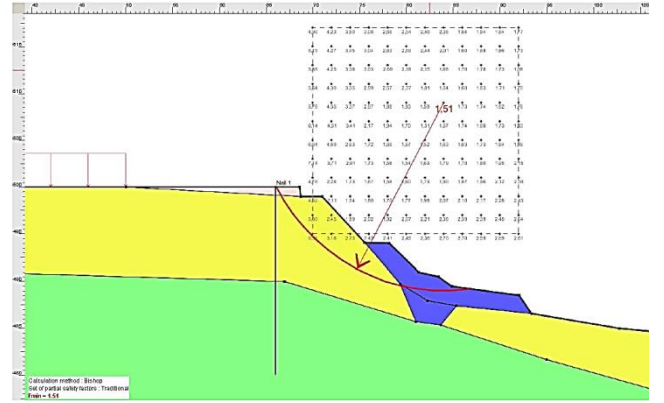
Alanda heyelan öncesi durumu gösteren topoğrafik harita mevcuttur. Heyelan sonrası ise mevcut durumu ortaya koymak için yeni topoğrafya çıkartılmıştır. Bu araçlar ile heyelan öncesi ve sonrasını temsil eden kesitler oluşturulmuş ve kesitler kazıklı perde destekli çözüm de yapabilen bir bilgisayar yazılımına aktarılmıştır. Daha sonra laboratuvar sonuçları ve arazi verileri bir arada irdelenerek jeolojik birimlerin profilleri ortaya konmuştur. Buna göre üst dokuz metre, killi kum ve siltlerden oluşmaktadır. Killerin düşük plastisiteli olması ve siltlerin plastik olmaması (NP) yanında her ikisinin de iri dane içeriklerinin yüksek olması dikkat çekmektedir. Analiz sonuçlarının özeti Tablo 4'den izlenebilir. Heyelan gerçekleşmiş olduğu için heyelan öncesi doğal topografya üzerinde yapılan geri analiz ile kullanılan zemin parametreleri teyit edilmiştir (Analiz No: 1). Heyelan sonrası topografyanın kullanıldığı analizlerde, hareketin kısıtlı kalması nedeniyle doruk (peak) değerler ile kalıntı (residual) değerler arasında seçilmiş değerler kullanılmıştır. Buna göre heyelan sonrası 1.07 olarak bulunan (Analiz No: 2) güvenlik sayısı, deprem kuvveti uygulandığında ise aynı şevde 0.81'e düşmüştür (Analiz No: 3). Bu da hem statik hem de dinamik durumda mevcut kesitin çok kritik düzeyde olduğunu göstermektedir. Duraylılığı sağlamak amacıyla 0.80 metre çaplı, 20 metre boyunda teğet kazıklardan oluşan perde duvar analizlere dahil edilmiştir. Bu perde duvar ile yapılan depremlerli analiz sonucunda, güvenliğin kazıktan geçen kayma yüzeyi için bir sorun teşkil etmediği ancak kazık ile şev arasında kalan kısmın uzun vadede halen güvensiz olduğu anlaşılmıştır (Analiz No: 4). Bu durumda mevcut şevin hemen önünde pasif direnci arttırmak amacıyla kaya dolgu (berm) kullanılması gerektiği analizlerde ortaya çıkmıştır. Mevcut şevin topuğunda teşkil edilecek kaya dolgunun kesiti Şekil 6'da gösterilmiştir. Şekil üzerinde dolgunun kırım noktalarının koordinatları metre cinsinden okunabilir. Bu olumsuzluğu gidermek için kesite eklenen nitelikli gereçten oluşan kaya dolgu (berm) sayesinde güvenlik sayısı statik durumda 1.51'e çıkmıştır (Analiz No: 5). Aynı kesit için yapılan depremlerli analizlerde hem kazıkları kesen kayma yüzeyi (1.43) hem de kazık önü kayma yüzeyi (1.08) için gerekli minimum güvenliğin sağlandığı görülmüştür (Analiz No: 6, Şekil 5).

Şekil 5. Analiz no: 6 çözümü

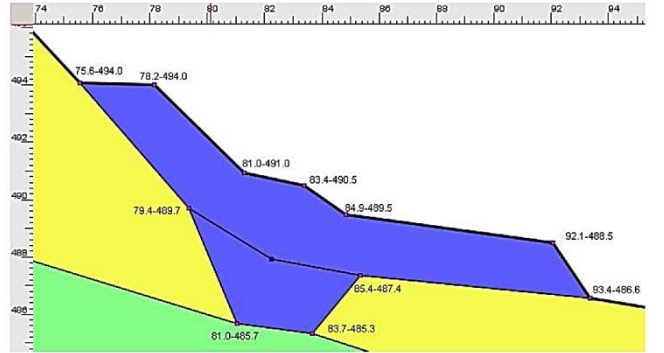
Şekil 6. Önerilen kaya dolgu kesiti
