Malatya İli Çayırköy Mahallesi'ndeki Donatısız Yiğma Yapıların Hasar Tespit Çalışmaları Örneği Üzerinden Mimarın Rolünün Değerlendirilmesi

Evaluation of the Role of the Architect through the Example of Damage Assessment Studies of Unreinforced Masonry Buildings in Çayırköy District of Malatya Province

Citation: Üstün, M. O., Soyuk, A. & Özkan Üstün, G. (2024). Evaluation of the role of the architect through the example of damage assessment studies of unreinforced masonry buildings in Çayırköy District of Malatya Province. *Journal of Architectural Sciences and Applications*, 9 (Special Issue), 106-125.

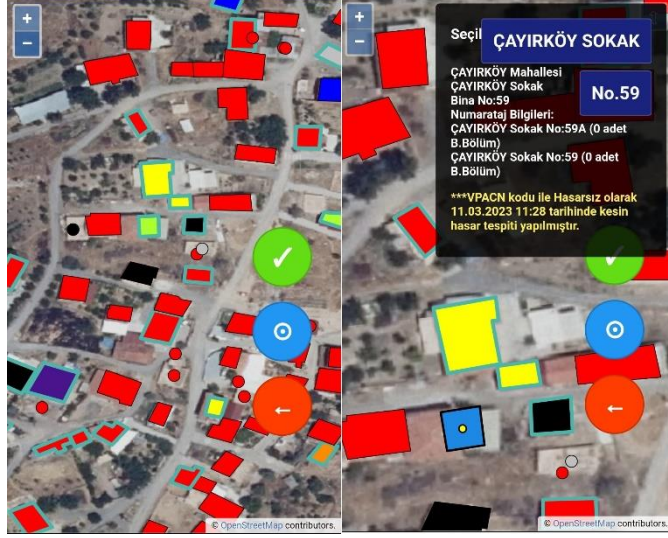
Şekil 8. Malatya İli Yeşilyurt İlçesi Çayırköy Mahallesi No.59 (Çevre Şehircilik ve İklim Değişikliği Bakanlığı hasar tespit uygulaması)

Bina içinde veya dışında herhangi bir hasar tespit edilmemiştir, yapı bütünlüğü korunmuş, yapı depremden zarar görmemiştir. Depremde, yığma yapıların çoğu çeşitli düzeylerde hasar görebilirken, bazı binalar ise neredeyse hiç hasar almadan ayakta kalabilmektedir. Deprem sırasında yapısal bütünlük korunmuş, duvarlarında çatlaklar veya yıkılmalar oluşmamıştır. Aplikasyonda yeşil renk ile ifade edilen bina hasarsız kodu ile işaretlenmiştir (Şekil 8 -9).

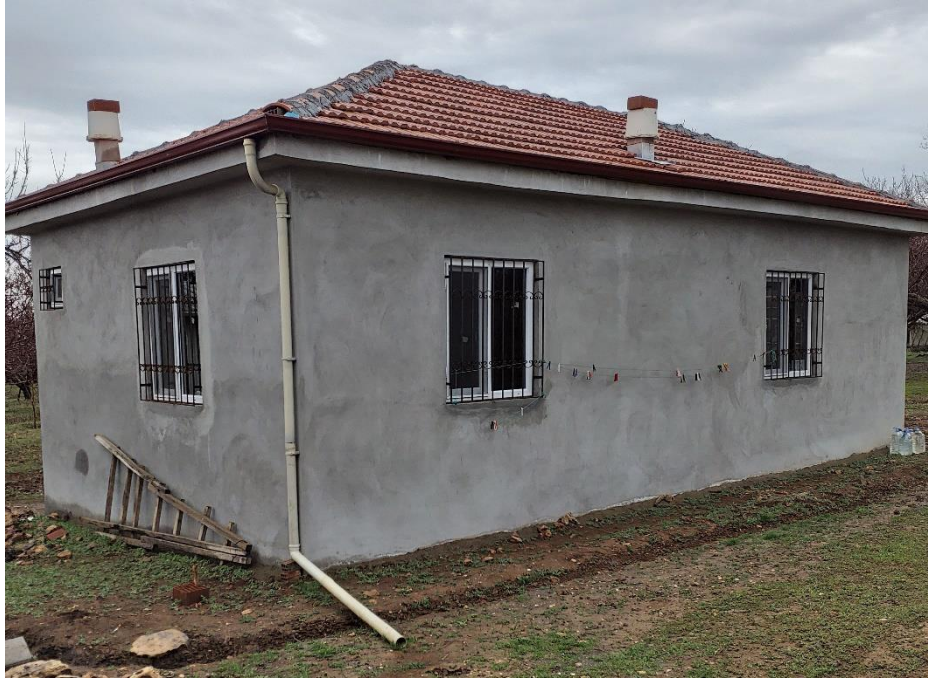
Şekil 9. Malatya İli Yeşilyurt İlçesi Çayırköy Mahallesi hasarsız bina örneği (İnş. Müh. Kadir Bostancı Arşivi)

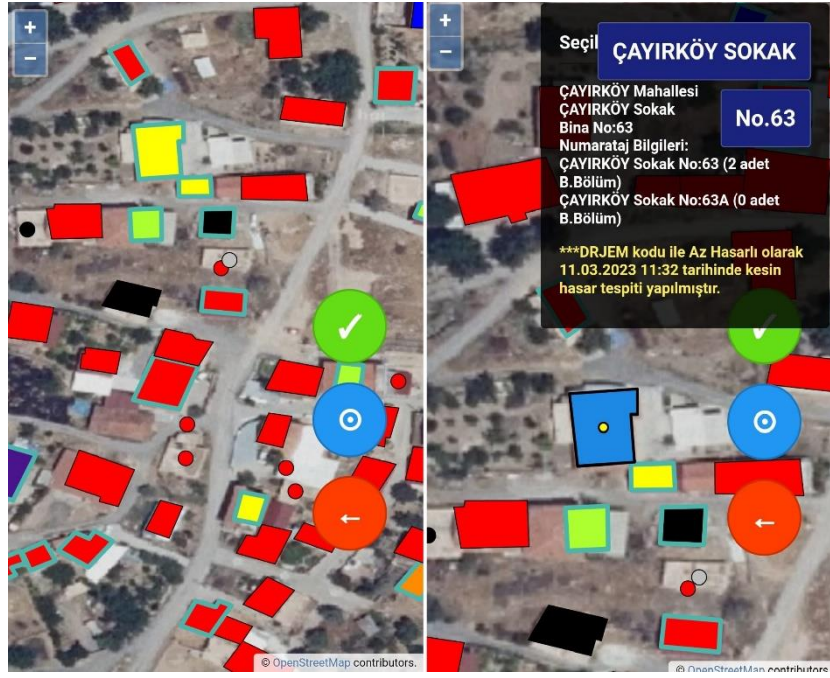
Şekil 10. Malatya İli Yeşilyurt İlçesi Çayırköy Mahallesi No.63 (Çevre Şehircilik ve İklim Değişikliği Bakanlığı hasar tespit uygulaması)

Bu örnekte, yapıda gözlemlenen çatlakların boyutu, uzunluğu ve derinliği dikkate alınmıştır. Bu çatlaklar genellikle hasarın ciddiyetine bağlı olarak sınıflandırılır ve ardından uygun tamir veya güçlendirme işlemleri yapılır. Bu nedenle, yığma yapılar için A tipi hafif hasar tanımı, yapı duvarlarında veya duvar birleşimlerinde meydana gelen ince çatlakların incelenmesi ve değerlendirilmesini içeren bir süreci ifade eder. Uygulamada, sarı renkle gösterilen yapı, az hasar koduyla işaretlenmiştir (Şekil 10 -11).

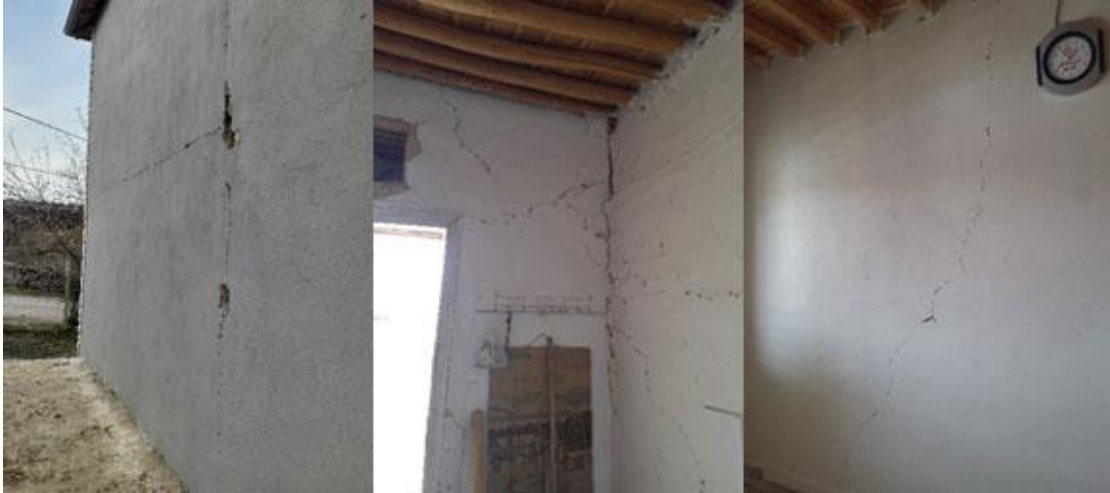
Şekil 11. Yığma yapılarda A tipi hafif hasar örneği Çayırköy Mahallesi (İnş. Müh. Kadir Bostancı Arşivi)

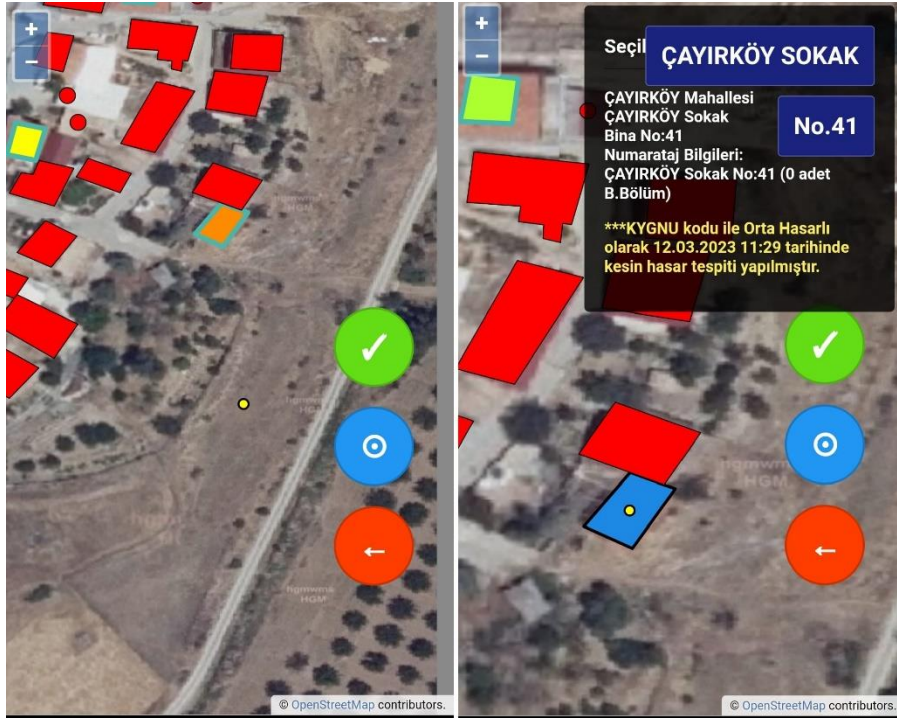
Şekil 12. Malatya İli Yeşilyurt İlçesi Çayırköy Mahallesi No.41 (Çevre Şehircilik ve İklim Değişikliği Bakanlığı hasar tespit uygulaması)

Yığma yapılar için B tipi orta hasar tanımı, yapıda tespit edilen çatlakların genişliğinin 1 mm ile 5 mm arasında olduğu ve yapı elemanlarında A tipi hasara kıyasla daha ciddi hasar belirtilerinin gözlemlendiği durumu ifade edebilir. Bu tür hasarlarda, yapı elemanlarının güçlendirilmesi veya onarımı gerekebilir. Ayrıca, daha ciddi hasarların önlenmesi amacıyla bina güçlendirme veya yenileme çalışmaları da yapılabilir. Uygulamada, turuncu renkle gösterilen yapı, orta hasar koduyla işaretlenmiştir (Şekil 12 ve Şekil 13).

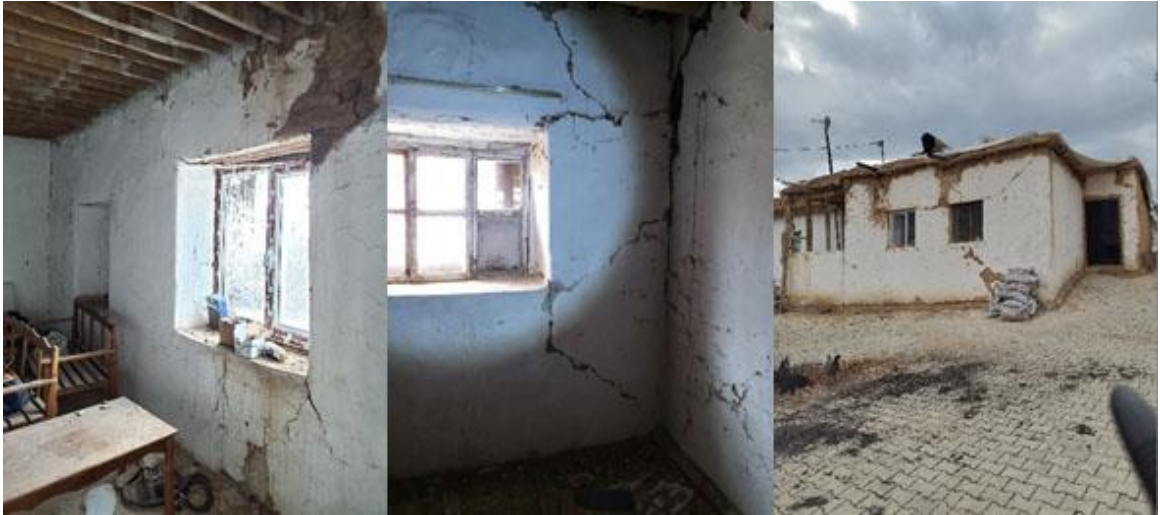
Şekil 13. Yığma yapılarda B tipi orta hasar örneği, Çayırköy Mahallesi (İnş. Müh. Kadir Bostancı Arşivi)

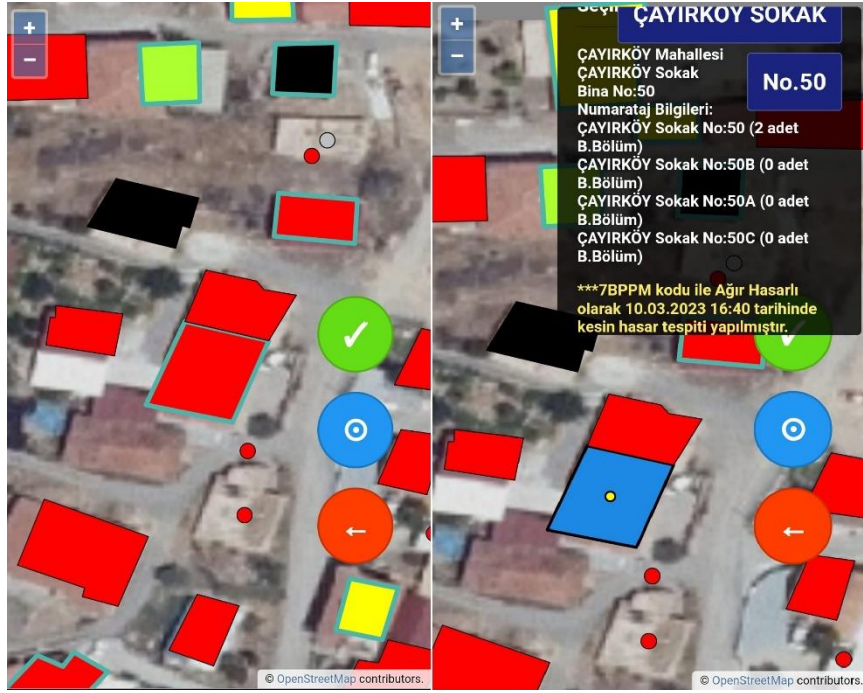
Şekil 14. Malatya İli Yeşilyurt İlçesi Çayırköy Mahallesi No.50 (Çevre Şehircilik ve İklim Değişikliği Bakanlığı hasar tespit uygulaması)

C tipi ağır hasarın tanımı için, yapıda meydana gelen çatlakların tespiti ve incelenmesi büyük önem taşır. Bu tür hasarlarda, çatlaklar genellikle duvarların tamamında veya geniş bölgelerinde görülür ve sürekli çatlaklar duvarların derinliklerine kadar uzanabilir. Ayrıca, yapı elemanlarında ciddi deformasyonlar da gözlemlenebilir. Uygulamada, kırmızı renkle gösterilen yapı, ağır hasar koduyla işaretlenmiştir (Şekil 14-15).

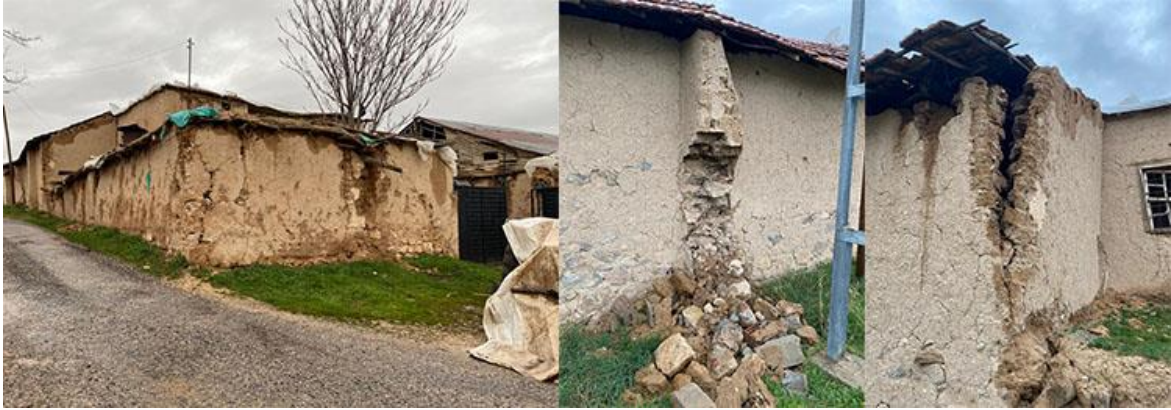
Şekil 15. Yığma yapılarda C tipi ağır hasar örneği, Çayırköy Mahallesi (İnş. Müh. Kadir Bostancı Arşivi)

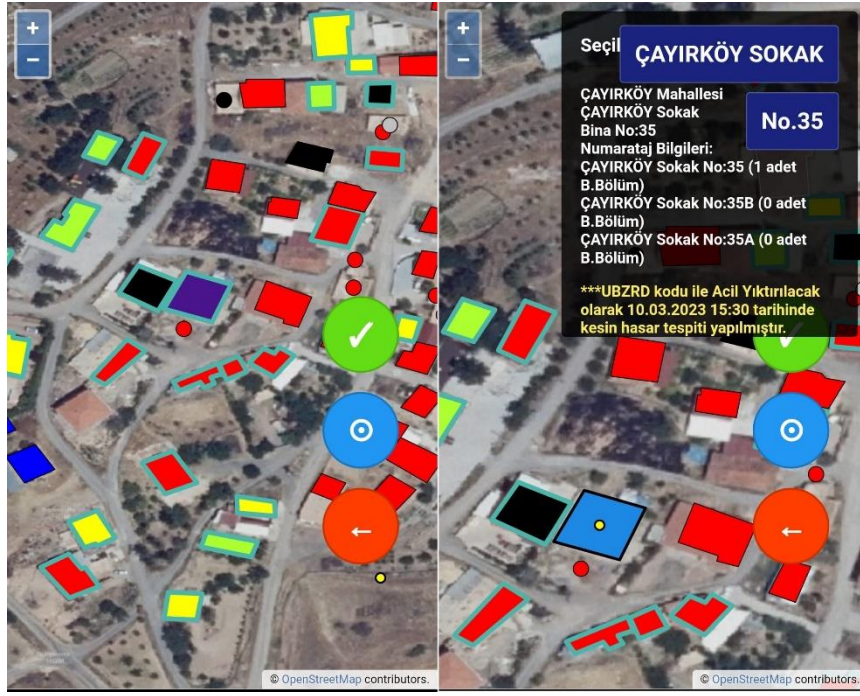
D tipi çok ağır hasarın tanımı, yapıda meydana gelen hasarın görsel olarak belirlenmesi yoluyla yapılabilir. Bu tür hasarlarda, taşıyıcı duvarlar parçalanmış, yıkılmış veya devrilmiş olabilir. Yıkılmış veya devrilmiş duvarlar, yapıda büyük boşluklar ve çökmelere neden olabilir. Ayrıca, yapı elemanlarında ciddi deformasyonlar da gözlemlenebilir. Bu tür yapılar, çevrede yaşayanların can ve mal güvenliği açısından tehlike oluşturduğu için acilen yıkılmalıdır. Uygulamada, mor renkle gösterilen yapı, acil yıkılacak hasar koduyla işaretlenmiştir (Şekil 15-16).

Şekil 16. Yığma yapılarda C tipi ağır hasar örneği No.35, Çayırköy Mahallesi (Çevre Şehircilik ve İklim Değişikliği Bakanlığı hasar tespit uygulaması)

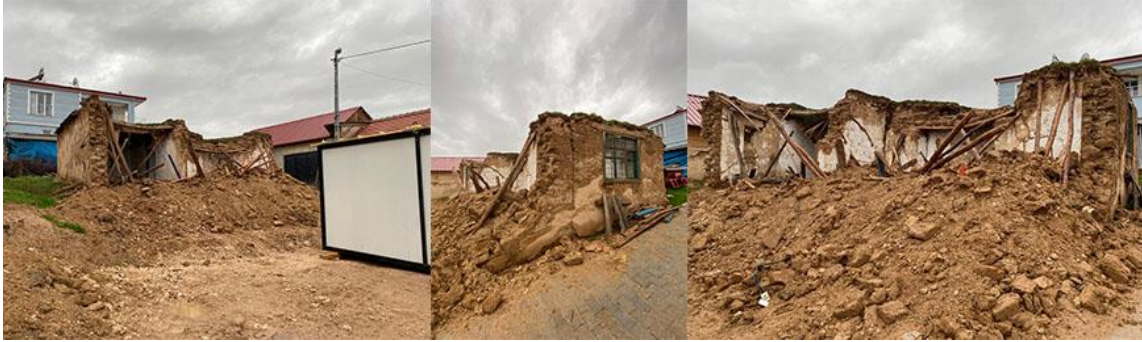
Şekil 16. Yığma yapılarda D tipi çok ağır hasar örneği Çayırköy Mahallesi (İnş. Müh. Kadir Bostancı Arşivi)
