Kazıklı iksa sistemi ile şev duraylılığının sağlanması

Ertan Bol¹, Sedat Sert², Aşkın Özocak^{*3}

Ensuring slope stability with piled retaining system

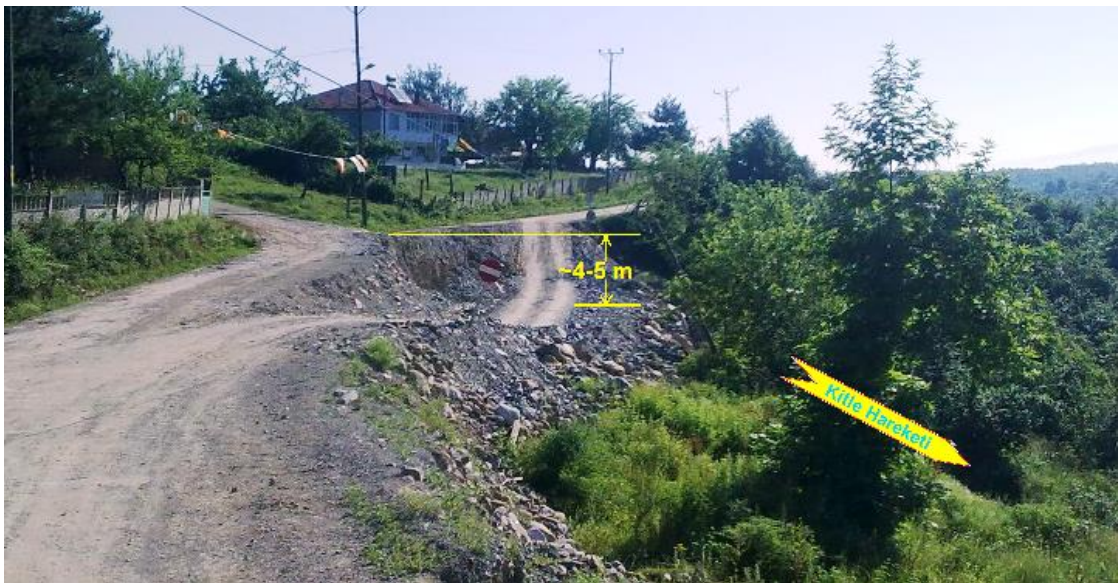
önüne geçilmesi için yapılan çalışmalar bu makalede örnek uygulama olarak anlatılacaktır. Öncelikle hareketin sebebinin belirlenmesi, sonrasında ise mevcut yolun ve arkasında kalan yapıların (Şekil 5) güvenliklerinin sağlanması için alınması gerekli önlemlerin belirlenmesine yönelik çalışmalar özetlenecektir.

Şekil 5. Heyelan eden bölgenin yola ve arkasındaki yapılara göre konumu

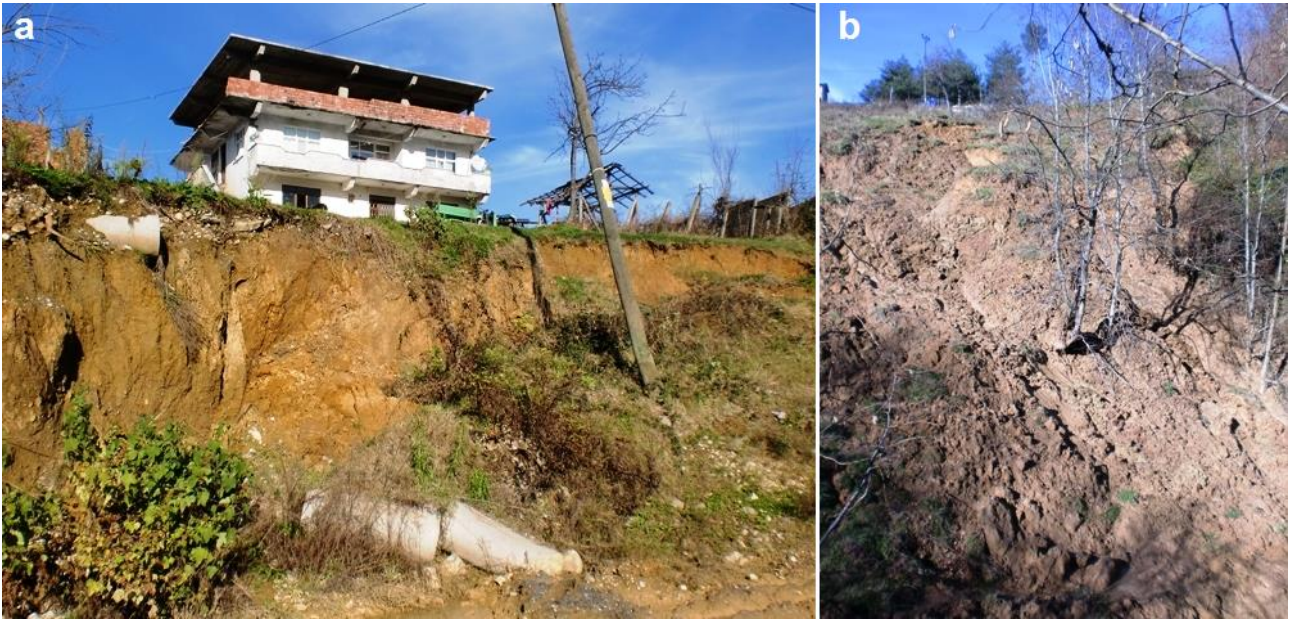
Heyelan tacının koordinatları N40.63405 ve E030.49436 şeklindedir. Yaklaşık olarak 35-40 metre genişlik ve 60-65 metre uzunluğa sahip olan heyelan kitlesinde hareketin farklı zamanlarda gerçekleştiği, özellikle yağın yağmurlar sonucunda hareketin şiddetinin arttığı beyan edilmektedir. Heyelan tacı, arkasında bulunan üç katlı yapıya yaklaşık olarak 20 metre mesafededir (Şekil 6a).

alanında yola yakın üst kısımlarda eğim %25 civarında iken, dere yatağına doğru daha aşağı kısımlarda %47 civarında ölçülmüştür. Hareket sonucunda açığa çıkan heyelan aynası en yüksek yerinde yaklaşık 4-5 metre yüksekliğe sahiptir. Aynadan görüldüğü kadarıyla zemin kahverengi, düşük-orta plastisiteli killi-siltli birimlerden oluşmakta olup aynada sağlam kaya mostra vermemiştir (Şekil 6a). Heyelan kitlesi içerisinde ayrıca ufak çaplı tali aynalar da mevcuttur. Söz konusu alanda yapılan incelemelerde heyelan eden kitlenin özellikle eteklerine yakın yerlerinde suya doymun zeminlerin balçık kıvamına geldiği dikkati çekmiş ve fotoğraflanmıştır (Şekil 6b).

Şekil 6. a) Heyelan aynasının görünümü b) Eteğinde balçık kıvamına gelmiş heyelan kitlesi görünümü

Zeminin aşırı derecede suya doymun hale gelişinin nedeni; heyelanın bulunduğu alanın hemen solunda (batısında) kalıntı bir heyelan kitlesinin içinden geçen pınarın varlığıdır. Ayrıca heyelan kitlesinin tam tepesinde bulunan ve heyelan kitlesi ile birlikte hareket eden yolda temiz su boru hattının bulunduğu belirtilmiştir. Heyelanın söz konusu su hattına paralel şekilde oluşması; söz konusu boru hattı için kazılan hendeğin suyun birikmesine olanak sağlaması ve heyelanı hızlandırması görüşünü ortaya çıkarmıştır. Dolayısı ile zemin özellikleri bakımından zaten kritik durumda olan yamaçtaki heyelanı tetikleyen en büyük faktörler: söz konusu boru hattının yataklanma gereği olan çakıllı taban malzemesi vasıtası ile yüzey sularını heyelan kitlesine yöneltmesi, pınarla zeminin tabandan beslenmesi ve son olarak da aşırı yağışlarla yamaçta su seviyesinin yükselmesidir. Farklı sebepler ile artan

su hacmi nedeniyle sistem tamamen doymun hale gelmiştir. Bu durum yamaç üzerindeki yükü aşırı oranlarda arttırmış, aynı zamanda da efektif gerilmeyi düşürmüştür. Sonuçta artan su miktarı; yamaçın dengesini olumsuz yönde etkileyecek olan sürücü kuvvetlerin artmasına neden olmuş, zeminin kayma direncini düşürmüş ve heyelan tetiklenmiştir. Tüm bunların yanında yol üzerinde gerçekleşen küçük oturmalardan meydana gelen kot farkını gidermek için yapılan yol dolguları heyelanın tepesinde ağırlığı artırıcı rol oynamıştır. Güvenlik sayısında sudan kaynaklanan devamlı düşüşün hızlanmasına ilaveten heyelan kitlesinin üzerinde yapılan söz konusu dolgu ilave olarak sürücü kuvvetleri arttırmış ve bu durum güvenlik sayısının ani düşüş göstermesine neden olmuştur.

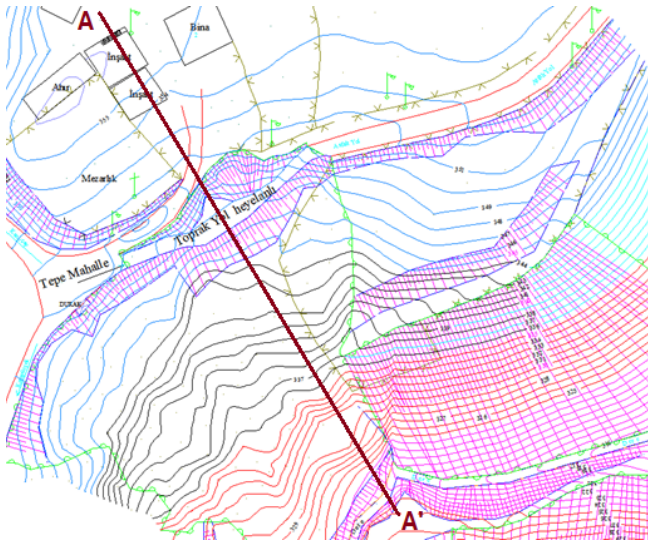
Alanda meydana gelen heyelanın boşluk suyu basıncındaki (u_w) artış nedeni ile tetiklendiği düşünülmektedir. Buna yönelik olarak, alanı temsil eden ve Şekil 7' de gösterilen en dik/kritik A-A' hattı boyunca boşluk suyu basıncının güvenlik sayısı üzerindeki etkisi deprensiz durumda incelenmiş ve sonuçlar Şekil 8' de gösterilmiştir. Sonuçta boşluk suyu basıncının şev üzerinde önemli bir etkisi olduğu ve boşluk suyu basıncı oranı r_u ' nun 0.27 olması durumunda şevde güvenliğin kritik eşiğe geldiği görülmüştür.

Şekil 7. Karapürçek heyelan analiz hattı (A-A')

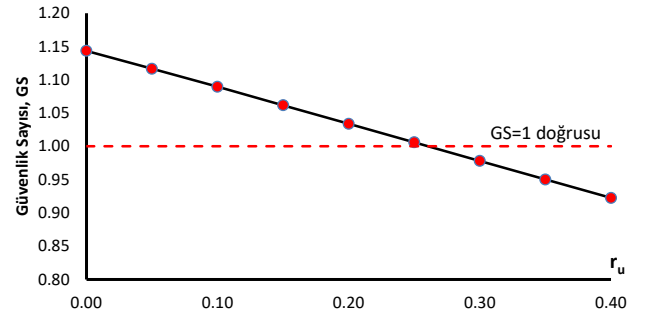
Şekil 8. A-A' kesitinde boşluk suyu basıncı oranı (r_u)-güvenlik sayısı (GS) ilişkisi

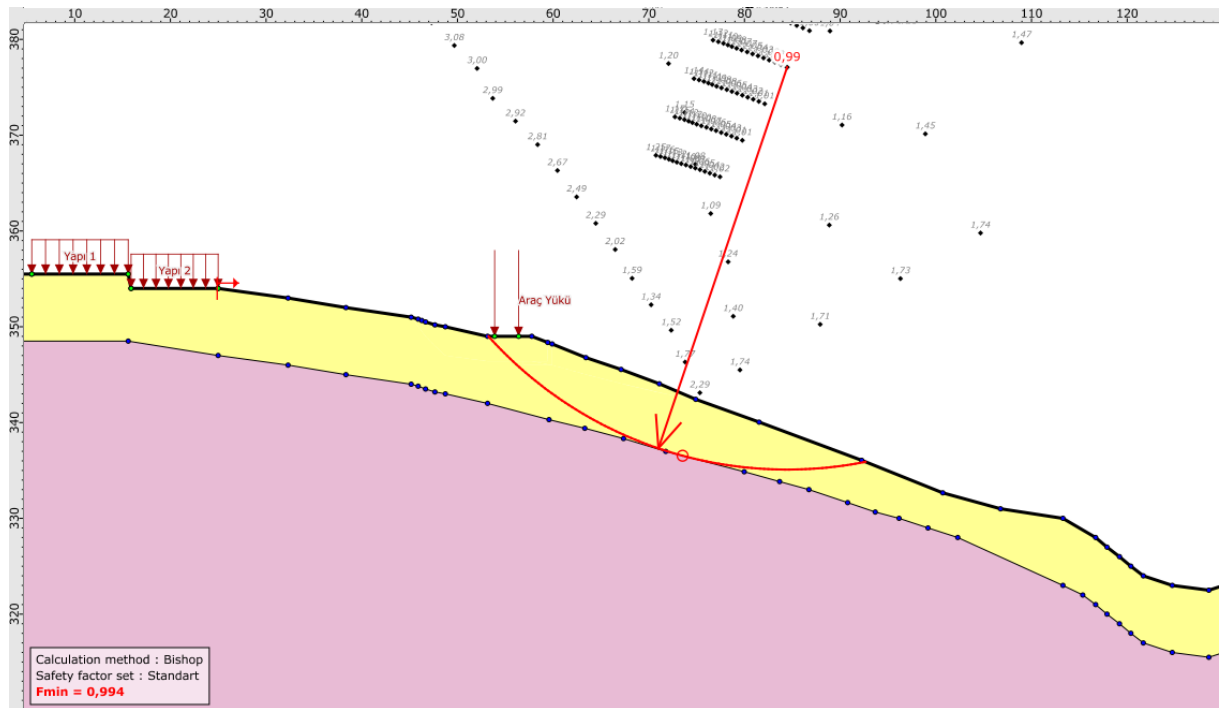
Tablo 2 incelendiğinde zeminin kalıntı kohezyonunun 0.00-9.00 kPa arasında ve kayma direnci açısının da 10° - 33° arasında değiştiği görülmektedir. Bu değerler göz önüne alınarak alanın mevcut topoğrafyasının geri analizleri yapılmıştır. Geri analiz safhasında heyelanın meydana geldiği andaki yağışlı durum da göz önüne alınarak boşluk suyu basıncı oranı (r_u) 0.27 olarak alınmıştır. Kayma meydana geldiği anda güvenlik sayısının ~ 0.99 olduğu kabulü ile (Şekil 9) üstteki killi zeminin kohezyon değerinin 19 kPa, sürtünme açısının 10° ve alttaki zeminin ise kohezyonunun 0 kPa, sürtünme açısının 33° alınmasına karar verilmiş ve analizlerde bu değerler kullanılmıştır. Geri analiz için kullanılan parametreler ışığında aynı çözümler Plaxis 2D [11] yazılımı kullanılarak yapılmış ve söz konusu çalışmada da beliren kayma yüzeyinin konumu gerçek durum ile örtüşmüştür (Şekil 10).

Şekil 9. Karapürçek/Kanlıçay heyelanı geri analiz sonucu

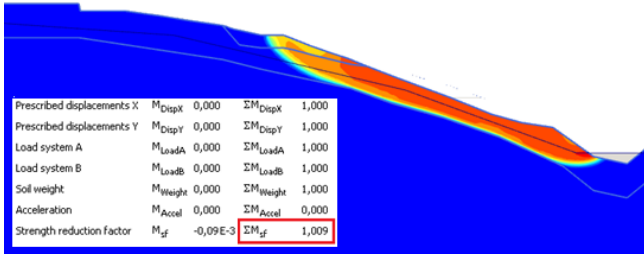
Şekil 10. Karapürçek/Kanlıçay heyelanı Plaxis 2D geri analiz sonucu

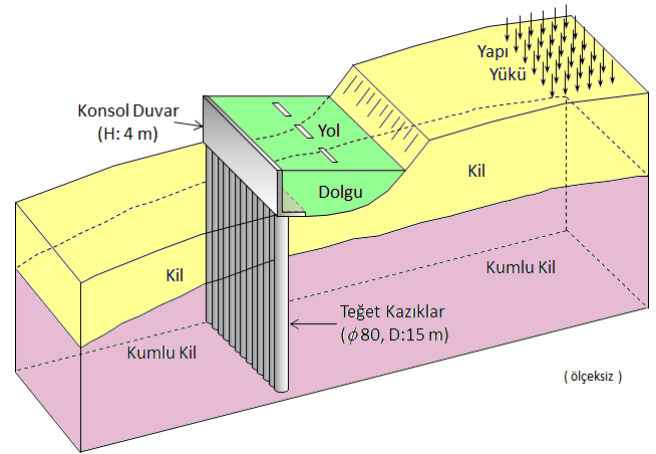
Yol üzerinde zaman zaman meydana gelen kaymalardan dolayı oluşan kot kaybı dolgu yapılarak giderilmeye çalışılmış, ancak bu da üst taraftaki yükü arttırdığından heyelanı önleyici bir

Şekil 11. Yolda meydana gelen kot kaybını önlemek için düşünülen konsol duvar sistemi

çözüm olmamış, aksine boyutunu büyütüştür. Bu bakımdan yolun kalıcı olarak güvenli bir şekilde tekrar kullanıma açılması için şevnin kazıklı bir sistemle takviye edilmesi gerektiği düşünülmüştür. Bu sebeple mevcut heyelandan dolayı meydana gelen yaklaşık 4 metrelik kot farkını gidermek için kazıkların üzerine oturtulmuş bir konsol duvar tasarlanmıştır (Şekil 11). Konsol duvarın kaymaya karşı güvenliğini arttırmak için de kazıkların üzerinden uzatılacak donatılarla bağlanması düşünülmüştür. Çapı 0.80 m, boyu 15 m olan teğet kazıkların üzerine yerleştirilmiş ve geri dolgu kaliteli gereçle yapılmış konsol duvar sistemi Talren v5 programı ile analiz edilmiştir. Bu sistemin depremsiz durumda güvenlik sayısının 1.47 olduğu görülmüştür. Aynı sistemin yatay sismik katsayı $k_h=0.15$ alınarak çözülmüş durumu Şekil 12' de verilmektedir. Bu durumda güvenlik sayısının 1.04 olması da sistemin deprem anında dahi güvenliğini koruyacağına işaret etmiştir.

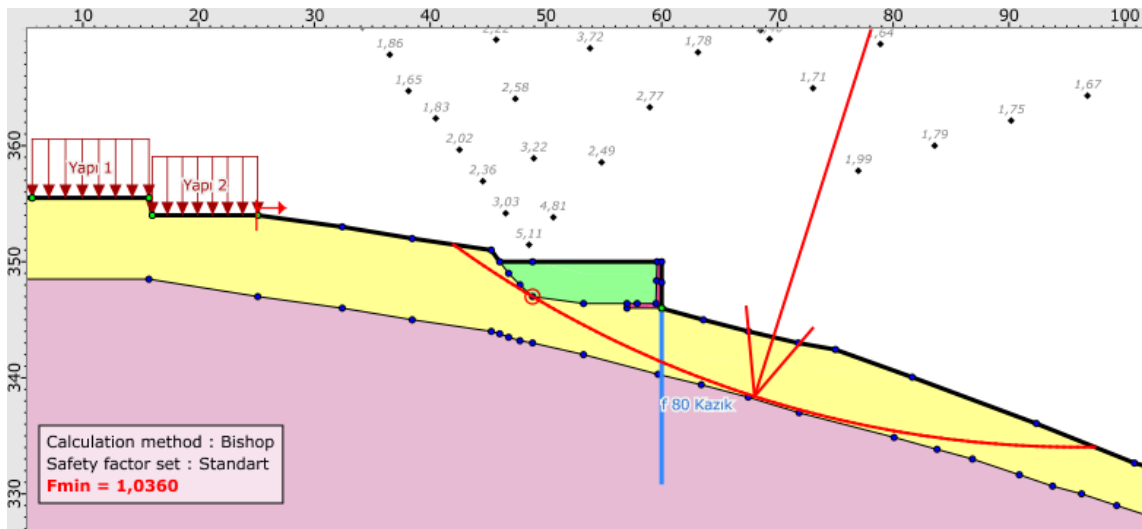
Şekil 12. Kazıklı sistemde depremlili durum için Talren V5 stabilite analizi sonucu

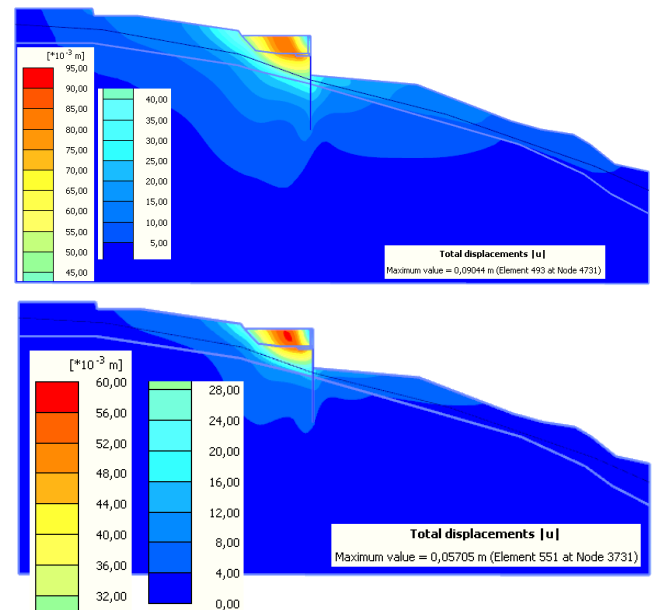
Şekil 14' te en kötü durumu temsilen kazık önünün boş olduğu durumda toplam deplasmanlar sunulmaktadır. Burada toplam deplasmanların zemin özelliklerinin görece kötü olduğu durumda ve kazık önünün boşaltılması sonrasında 90 mm civarında tahmin edildiği görülmektedir (Şekil 14a). Zemin özelliklerinin görece iyi olması durumunda toplam deplasmanlar 57 mm civarında tahmin edilmektedir (Şekil 14b).

Şekil 14. Phase 5 sonrası toplam deplasmanlar a) Çözüm 1 b) Çözüm 2

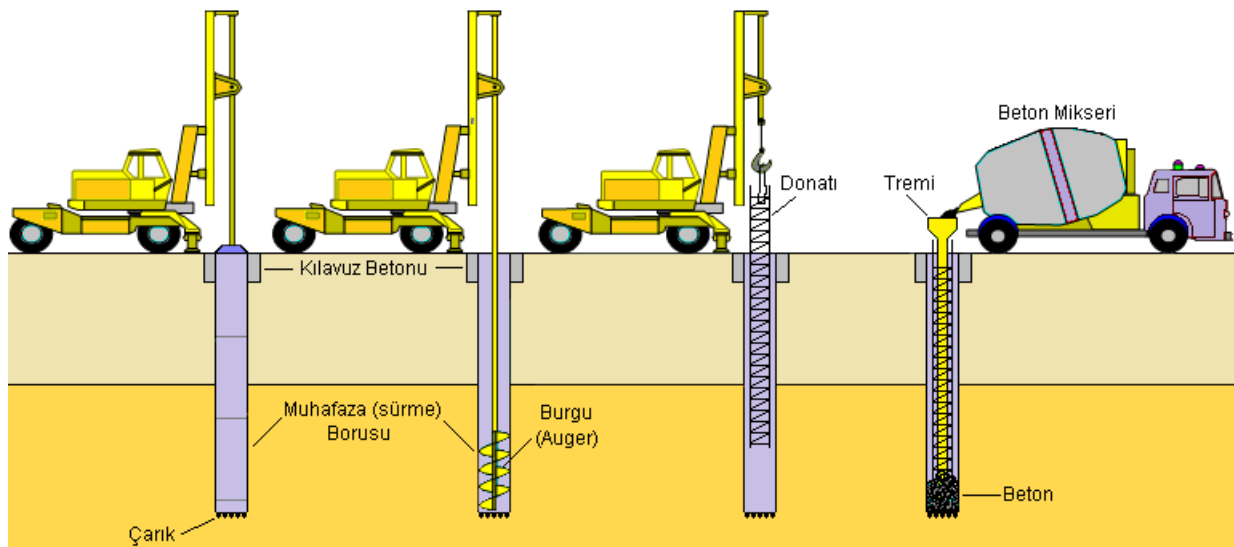
Şekil 15. Fore kazık imal aşamaları

Analizlerin tamamlanmasından sonra arazide uygulamaya başlanmıştır. Şekil 15’ de fore kazık imal aşamaları gösterilmektedir. Uygulamada ilk önce tesviye edilen yapım alanı üzerine kılavuz betonu dökülür. Bu, beton delme sırasında çarık ve muhafaza borularının düzgün bir istikamette gitmesini sağlar. Delme işlemi çarık denilen ucu sertleştirilmiş silindirik boru uzantısı ile yapılır. Çarık aşağı doğru hidrolik itki ve dönme işlemi ile ilerlerken hemen peşine uygun çaplardaki muhafaza boruları sürülür ve bu işlem arzu edilen derinliğe kadar muhafaza borularının arka arkaya eklenmesi ile yürütülür. Aynı zamanda muhafaza borusunun içinde bulunan zemin auger vasıtası ile yukarıdan aşağıya doğru temizlenir. İçi boş muhafaza borusunun içine donatı yerleştirilir. Donatıların ortasındaki boşluktan kuyu tabanına kadar uzanan bir tremi (huni) yerleştirilir.

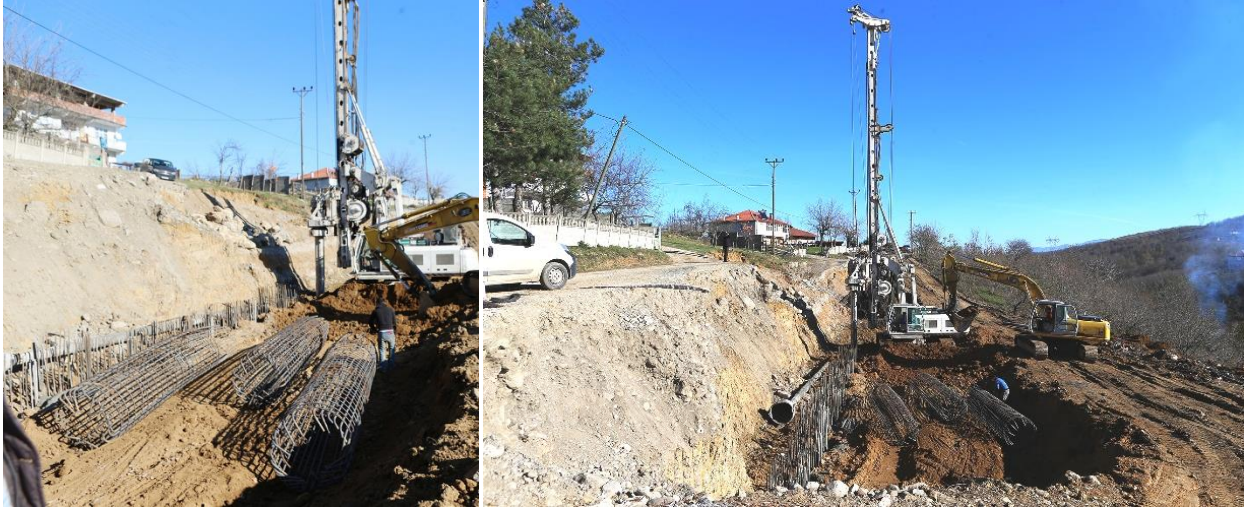
Şekil 16. Kazık delgi işlemleri ve donatıların hazırlanması

Treminin görevi mikser tarafından getirilen betonun kuyu tabanına düzgün bir şekilde ulaşmasını sağlamaktır, zira özellikle su seviyesinin yüksek olduğu bölgelerde kazık içine serbestçe bırakılan betonun suya çarpmasıyla agrega ile çimento birbirinden ayrılarak segregasyon meydana gelebilir. Beton tabandan yukarıya doğru tremi vasıtası ile kuyu içine doldurulurken kuyu içindeki çamur-su karışımı kuyu ağzından yukarıya doğru çıkmaktadır. Kuyu tamamen betonla doldurulduktan sonra muhafaza boruları diğer kazıkta kullanılmak üzere yukarı çekilir. Bu adımlarla Karapürçek arazisinde imal edilen 80 cm çaplı, 15 metre uzunluğundaki teğet kazıkların arazide imalatı Şekil 16’ dan izlenebilir. Burada güçlendirmesi yapılacak yolun hemen altında fore kazık makinasının delgi işlemi görülmektedir. Aynı zamanda kuyu içine yerleştirilecek donatılar da yine Şekil 16’ dan izlenebilir. Şekil 17’ de ise imalatı tamamlanmış pasif kazıklar üzerine oturtulmuş konsol duvar görülmektedir.

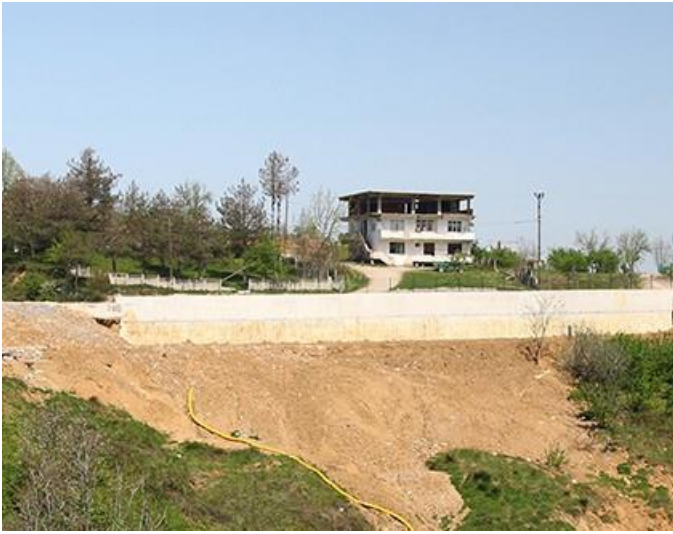
Şekil 17. İmalat sonu konsol duvarın karşı yamaçtan görünümü

Bu sistem ile yol eski kotuna getirilmiş ve kullanıma açılmıştır. İmalattan sonra geçen iki senelik zaman diliminde yapılan gözlemlerde yol kotunda ve kazıklı iksa sisteminde herhangi bir deformasyon gözlemlenmemiştir. Türkiye’de yaklaşık 120 cm çapına kadar sorunsuz imal edilebilen fore kazıklar çok derin olmayan kayma yüzeyleri için stabiliteyi güvenle sağlayan yapı elemanları olarak kullanılabilir.
