Kültür Mirası Mimari Yapılarda Malzeme Bozulmaları: Hoca Hasan Mescidi

Material Degradation in Cultural Heritage Architectural Structures: Hodja Hasan Masjid

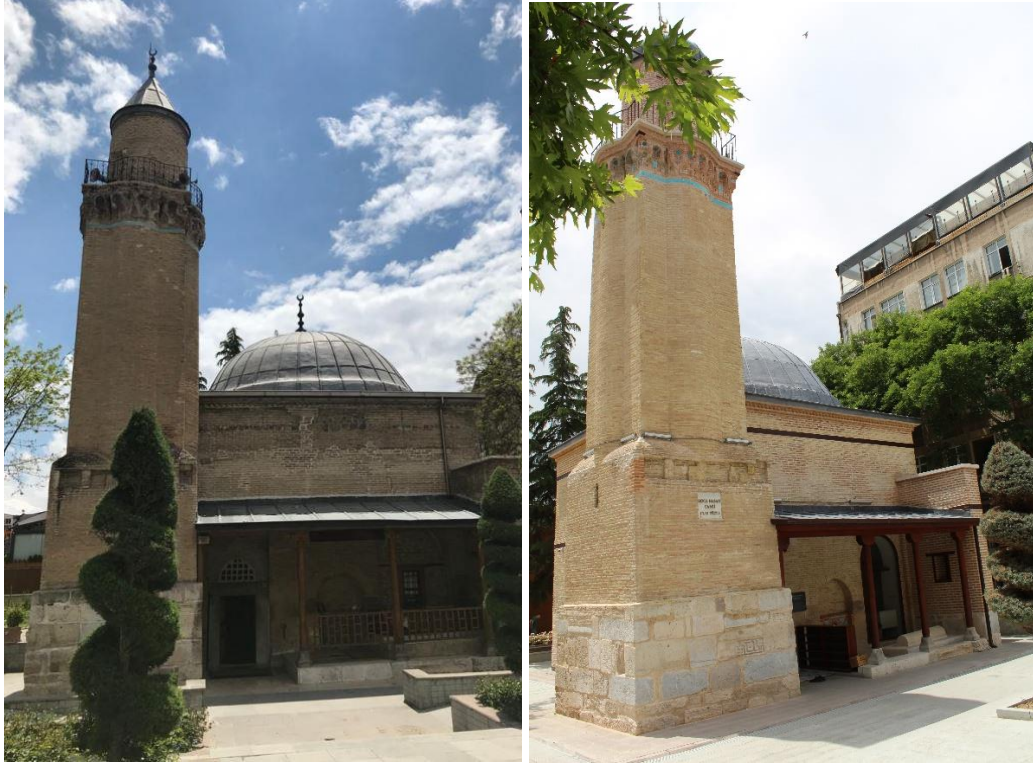
Mescit, Konya Vakıflar Bölge Müdürlüğü'nün arşivine göre 1982 yılında tescillenmiştir. Yapının son kapsamlı onarımı 2020 – 2022 yılları arasında gerçekleştirilmiştir (Fotoğraf 2).

Fotoğraf 2. Mescidin onarımdan önce (Vakıf Bölge Müdürlüğü arşivi) ve sonra genel görünümü.

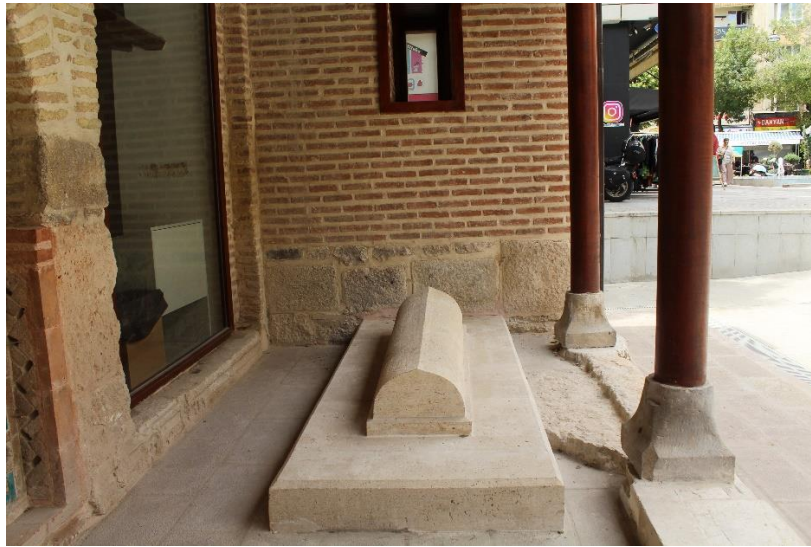
Fotoğraf 3. Son cemaat mahalinde yer alan taş sanduka.

2021 yılında caminin son cemaat bölümünde kazı çalışmaları yapılmış ve son cemaat mahalinde defin olduğu kesinleşmiştir. Restorasyon çalışmaları kapsamında dış çevre koşullarına dayanıklı taş malzemeden sanduka yapılmıştır (Fotoğraf 3).

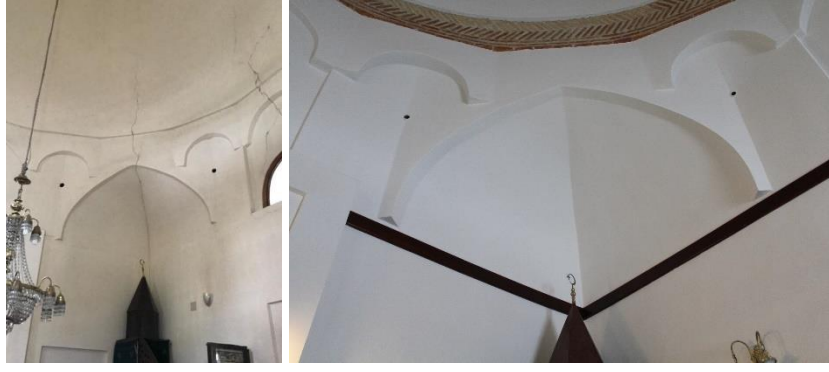
Fotoğraf 4. Kubbenin onarımdan önceki (Vakıf Bölge Müdürlüğü arşivi) ve sonraki hali.

Mescitte gerçekleştirilen son koruma ve onarım faaliyetleri kapsamında ana mekanda bulunan tüm muhdes eklentiler, çimento esaslı sıva ve eklentiler kaldırılmıştır. Ana mekanda yer alan duvarlar ve kubbe iç kısmı belirlenen lokal alanlar hariç horasan harcıyla sıvanmış, üzerine kireç sıva ve su bazlı boya uygulanmıştır (Fotoğraf 4).

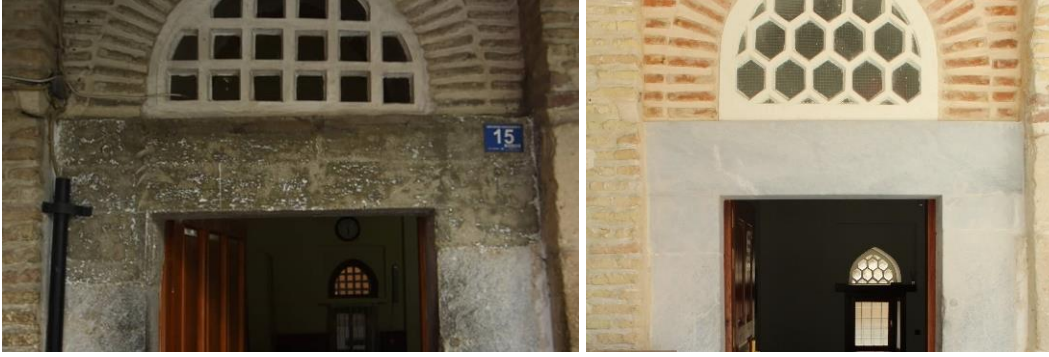
Fotoğraf 7. Mermer sövelerde temizleme öncesi (Vakıf Bölge Müdürlüğü Arşivi) ve sonrası.

Mescidin girişindeki mermer sövelerde de temizleme işlemi yapılmıştır (Fotoğraf 7). Minarenin kesme taş kaidesinde yer alan taşlar üzerinde temizleme işlemi yapılarak minarenin tamamı kumlama yöntemiyle temizlenmiştir (Fotoğraf 8).

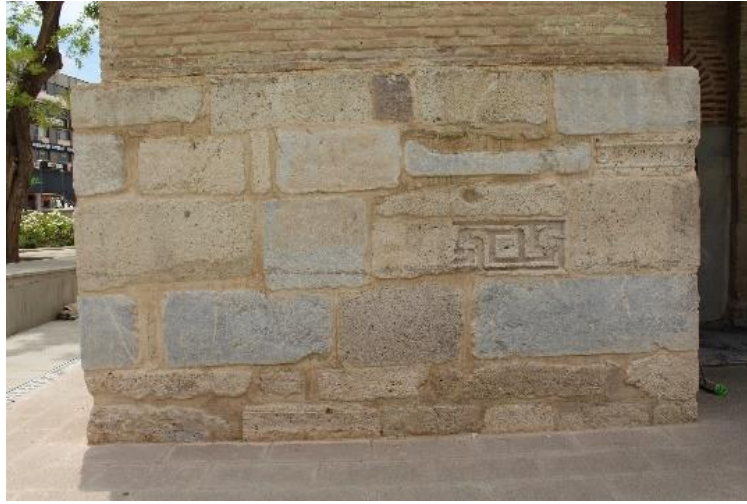
Fotoğraf 8. Taş kaide yüzey temizlemesi.

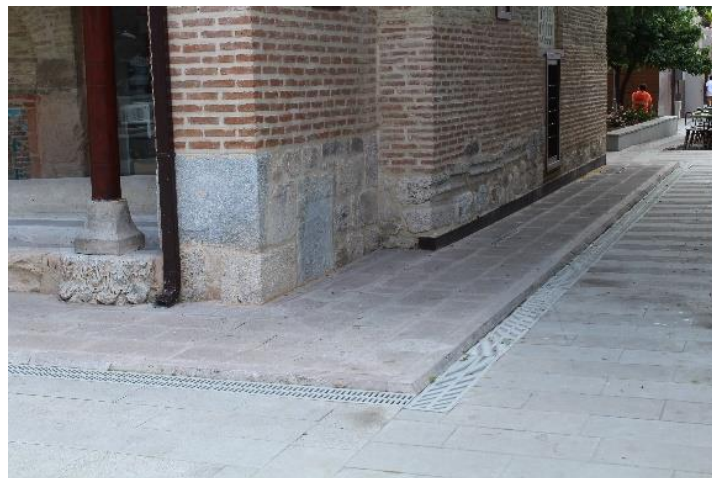
Yapının zarar görmesindeki en büyük etkenin zeminden gelen su olduğu tespit edilmiştir. Bu kapsamda suyun yapıdan uzaklaştırılması amacıyla yapı çevresine drenaj uygulanmış ve tretuvar – döşeme arasına kanal yapılmıştır (Fotoğraf 9).

Fotoğraf 9. Drenaj uygulaması.

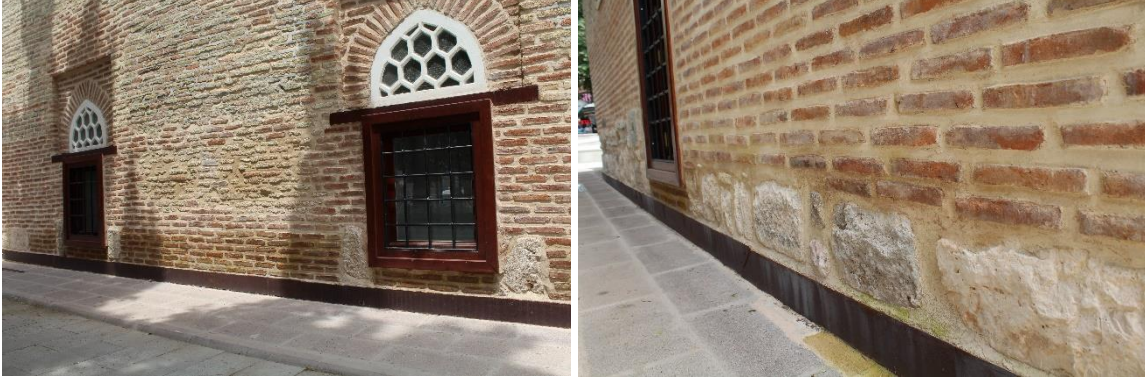
Mescitte gerçekleştirilen yerinde incelemelerde zeminden gelen nemin kesilemediği, taş ve tuğla yüzeylerde nem rutubete neden olduğu gözlemlenmiştir (Fotoğraf 10). Duvar yüzeyindeki nem biyolojik mikroorganizmaların oluşumuna neden olmuş ve biyolojik ayrışmalara yol açmıştır (Fotoğraf 11). İç ve dış mekanda özellikle duvar-zemin birleşimlerinde tuzlanmalar tespit edilmiştir (Fotoğraf 12).

Fotoğraf 10. Kuzey cephe duvar yüzeyinde oluşan nem ve rutubet.

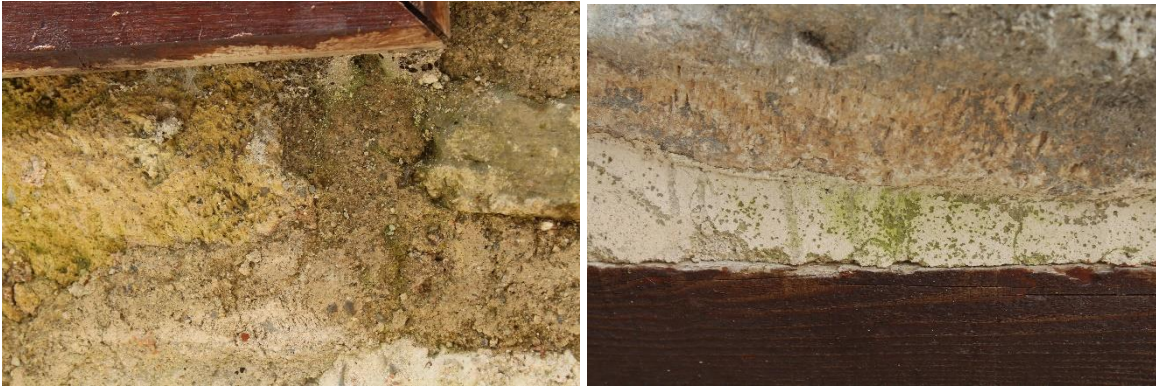
Fotoğraf 11. Kuzey cephe duvar yüzeyinde oluşan nem ve rutubet.

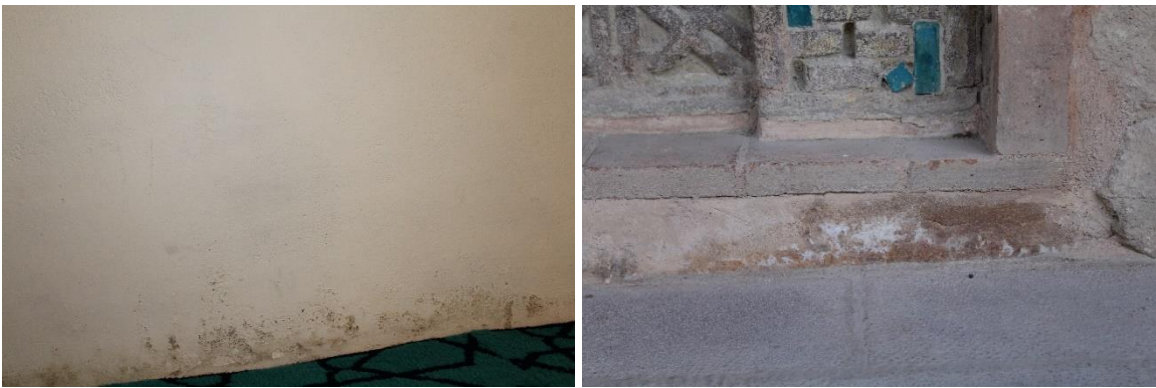
Fotoğraf 12. İç ve dış mekan duvarlarında tuzlanma – çiçeklenme

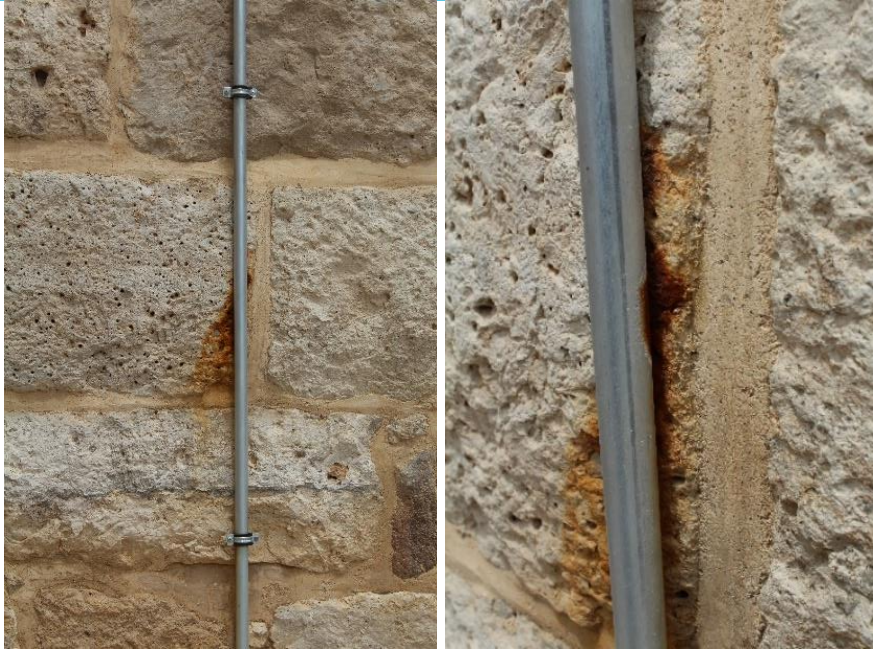
Minarenin ses sistemi için kurulan metal boru, taş ve tuğla yüzeylere temas ettiği noktalarda korozyon ve pas lekesine neden olmuştur.

Fotoğraf 13. Taş yüzeyde meydana gelen korozyon – pas lekesi
