Mardin Medreselerinde Görülen Taş Alterasyonları: Şehidiye ve Hatuniye Medreseleri Örneği

Stone Alterations in Mardin Madrasas: The Case of Şehidiye and Hatuniye Madrasas

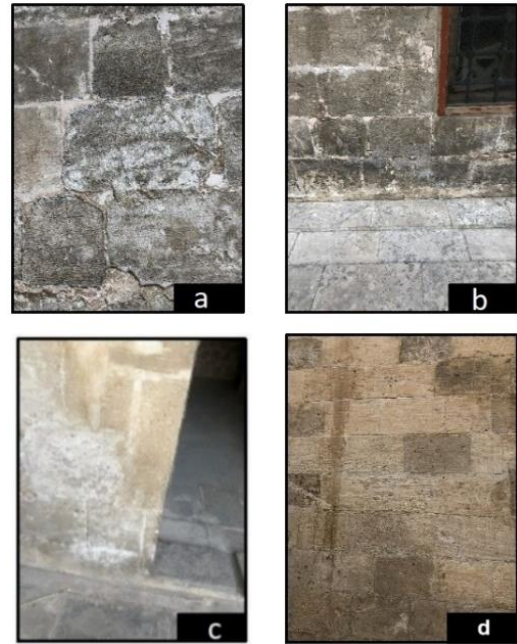
Şekil 5. Şehidiye ve Hatuniye medreselerinde görülen fiziksel alterasyonlar.

Her iki yapıda fiziksel alterasyon olarak kılcal çatlaklar, derz boşalmaları, parça kopmaları ve yüzey aşınmaları gözlemlenmiştir. Mardin'in iklimi nedeniyle yapıların termal şoka maruz kalması sonucu kılcal çatlaklar; hava olayları ve taşın petrografik özellikleri nedeniyle de çatlakların oluşumu görülmüştür (ICOMOS, 2008). Ayrıca rüzgarın toz taneciklerini taşıması sonucu da taş yüzeylerde aşınmalar görülmüştür. Yapılarda görülen alterasyonlar Şekil 5'te gösterilmiştir. Yapılarda kılcal çatlaklar (Şekil 5a), derz boşalması (Şekil 5b), yüzey aşınması (Şekil 5c) ve parçalanma (Şekil 5d) görülmüştür.

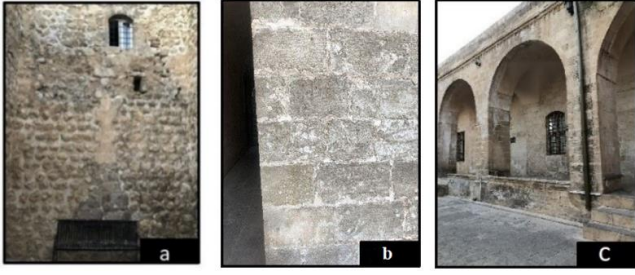
Şekil 6. Şehidiye ve Hatuniye medreselerinde görülen kimyasal alterasyonlar.

Şehidiye ve Hatuniye medreselerinin ana yapı malzemesi olan kireçtaşında; zaman içerisinde iç ve dış etkilere maruz kaldığı için kimyasal alterasyonlar oluşmuştur. Yapıların taş yüzeylerindeki renk değişimleri, tuzlanma ve bakteri oluşumları gibi değişimler kimyasal alterasyonlar yapılarda gözlemlenmiştir. Şehidiye ve Hatuniye medreselerinde gözlemlenen kimyasal alterasyonlar Şekil 6'da gösterilmiştir. Renk değişimleri (Şekil 6a), tuzlanma (Şekil 6b) ve bakteri oluşumları (Şekil 6c) fotoğraflanarak gösterilmiştir.

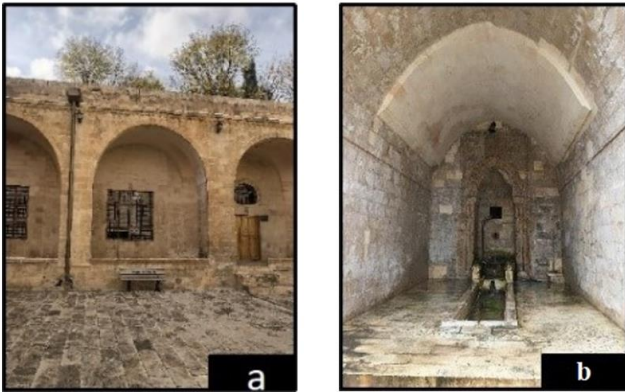
Şekil 7. Şehidiye ve Hatuniye medreselerinde görülen biyolojik alterasyonlar.

Şehidiye ve Hatuniye medreselerinde gözlemlenen biyolojik alterasyonlar Şekil 7'de gösterilmiştir. Şehidiye ve Hatuniye medreselerinde bitki oluşumları gözlemlenmiştir. Bitkilerin köklerinin büyümesi ve gelişmesi sonucu taş yüzeylerinin derzlerinin büyümesine ve çatlakların genişlemesine neden olmaktadır. Fiziksel alterasyon türleri olan derz boşalması ve çatlakların gelişim sürecini hızlandırmaktadır (Karataş, 2022). Şehidiye Medresesi'nde bitki oluşumuna ek olarak yosun oluşumları da gözlemlenmiştir. Yosunlar genellikle taş yüzeylerde oluşan boşluk ve çatlaklarda oluşarak taş yüzey üzerinde biyolojik alterasyonlara neden olmaktadır. Yosun oluşumları özellikle taş yüzeylerin su ile temas ettiği bölgelerde daha sık görülmektedir (Ergin vd., 2023). Bitki oluşumu (Şekil 7a) ve yosun oluşumu (Şekil 7b) iki medresede görülen biyolojik alterasyonlardır.

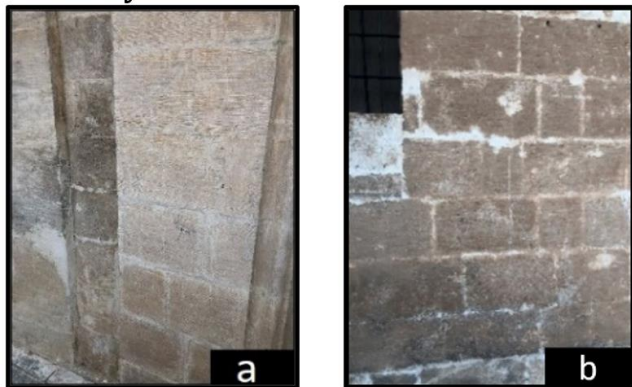
Şekil 8. Şehidiye ve Hatuniye medreselerinde görülen antropojenik alterasyonlar.

İnsanların etkileri sonucu oluşan antropojenik alterasyonlar Şehidiye ve Hatuniye medreselerinde gözlemlenmiştir. Her iki medresede kesici alet kullanımı sonucu alterasyon gözlemlenmiştir. Şehidiye Medresesi'nde kesici alet kullanımı sonucu görülen antropojenik alterasyon Şekil 8a, Hatuniye Medresesi'ndeki kesici alet kullanımı sonucu görülen antropojenik alterasyon ise Şekil 8b'de gösterilmiştir.
