Araştırma Makalesi

Kars Mazlum Ağa Hamamı Onarımı Hakkında Bir İnceleme

An Examination of the Restoration of Kars Mazlum Ağa Hammam

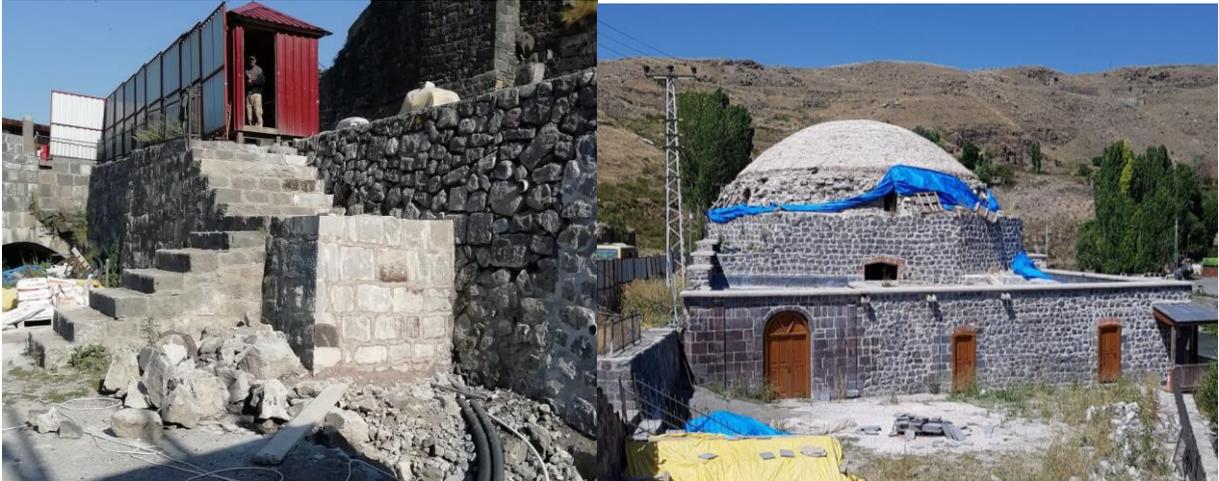
Hamamın dış beden, iç bölme duvarlarında ve kubbe bölümünde güvenli çalışma yapabilmek amacıyla ahşap iskele kurulmuştur. Yapıyı oluşturan mekânları beden duvar satırları yakın dönemlerde çimento katkılı harçlar ve muhdes kısımlar uzman elemanların denetiminde raspalanarak yapılmıştır. İç mekân kaplamasında yer yer kullanılan beton ve kara mozaik bölümleri itina ile sökülüp hafriyatı çalışma alanı dışına taşınmıştır (Şekil 28, 29).

Şekil 28, 29. Mazlum Ağa Hamamı onarım süreci (Öztürk, 2019).

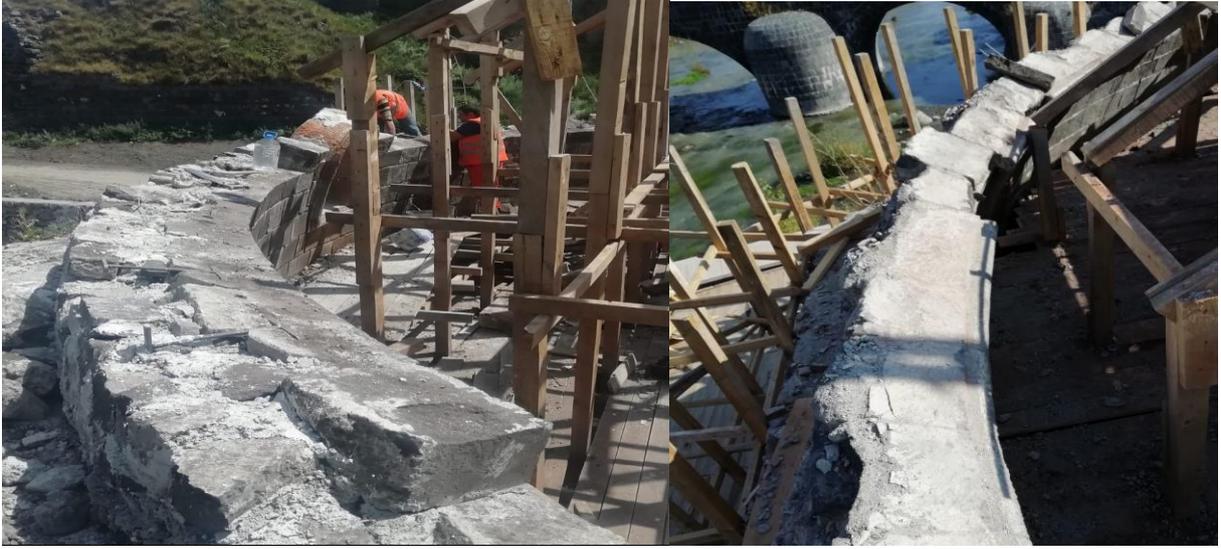
Hamamın soğukluk, ılıkılık ve sıcaklık bölümlerini oluşturan duvarları temizliği ve derz dolgu onarımları yapılmıştır. Sıcaklık bölümünün kubbesi ve diğer mekanların yapısal sorunları enjeksiyon ve kısmi tamamlama gibi bazı onarım yöntemleri ile alanında uzman olan çalışanlar tarafından giderilmiştir. Soğukluk bölümündeki sekizgen formulu kubbe kasağının ve kubbenin çatlaklar,

yarıklar, yapısal deformasyonlar nedeniyle statik olarak ayakta durmasının mümkün olmadığı, statik konusunda uzman bilim insanları tarafından tespit edilmiştir (Şekil 30, 31).

Şekil 30, 31. Mazlum Ağa Hamamı kubbe kasnak görüşleri (Öztürk, 2019).

Bu kapsamda kubbe kasnağı ve altı adet pencerenin yonu taşlarının, yatayda rakamsal; düşeyde ise alfabetik olarak numaralandırılıp belgelendirmeleri, görsel olarak fotoğraf ve video çekimlerinin yanı sıra 1/10 ölçeğinde rölöve ile belgeleme çalışmaları özenle hazırlanmıştır. Tüm bu belgeleme ve rölöve çalışmaları yapıldıktan sonra, kubbe merkezinden itibaren sekizgen formundaki kasnak mobil vinç yardımıyla alt kotuna kadar numaralandırılan taş dizilimi dikkate alınarak özenle sökülmüş ve düz bir zeminde istiflenmiştir (Şekil 32, 33).

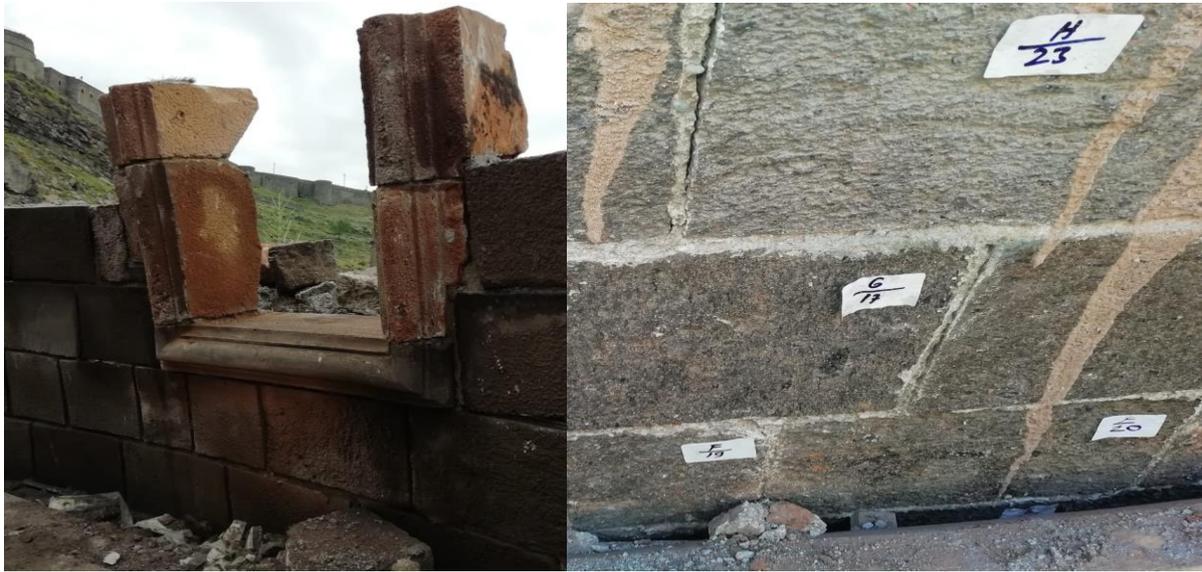
Şekil 32, 33. Mazlum Ağa Hamamı Kubbe kasnak ve pencere görüşleri (Öztürk, 2019).

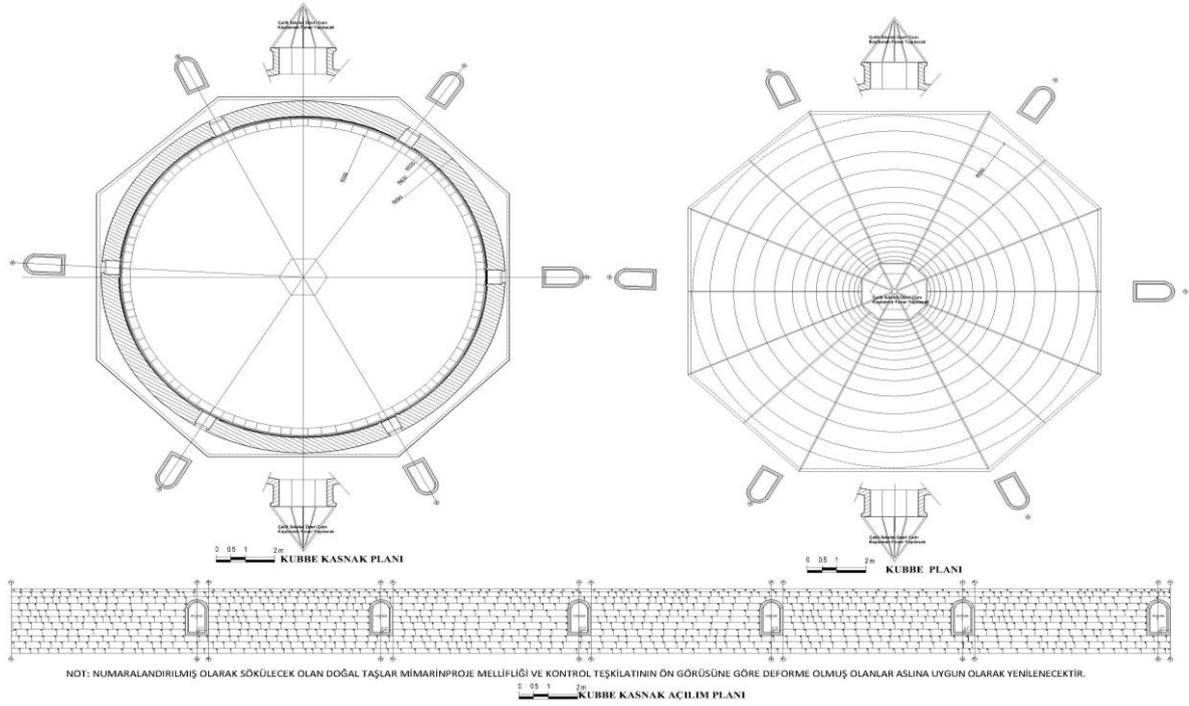
Şekil 34, 35. Mazlum Ağa Hamamı kubbe kasnak plan-kesit ve açılım detayı (Öztürk, 2019).

Kubbe kasnağının oturduğu zeminde gerekli düzenlemeler yapılarak sekizgen kasnak içten dairesel, dıştan ise sekizgen formunda özgün yonu taşlar yeniden kullanılarak inşa edilmiştir. Daha önce hazırlanan statik ve mimari projedeki numaralara uygun metal kenet takviyeli, moloz dolgu duvar yapım tekniğinde kasnak ve altı adet benzer mimari özellikte yuvarlak kemerli pencereler karşılıklı olarak yeniden inşa edilmiştir (Şekil 34, 35).

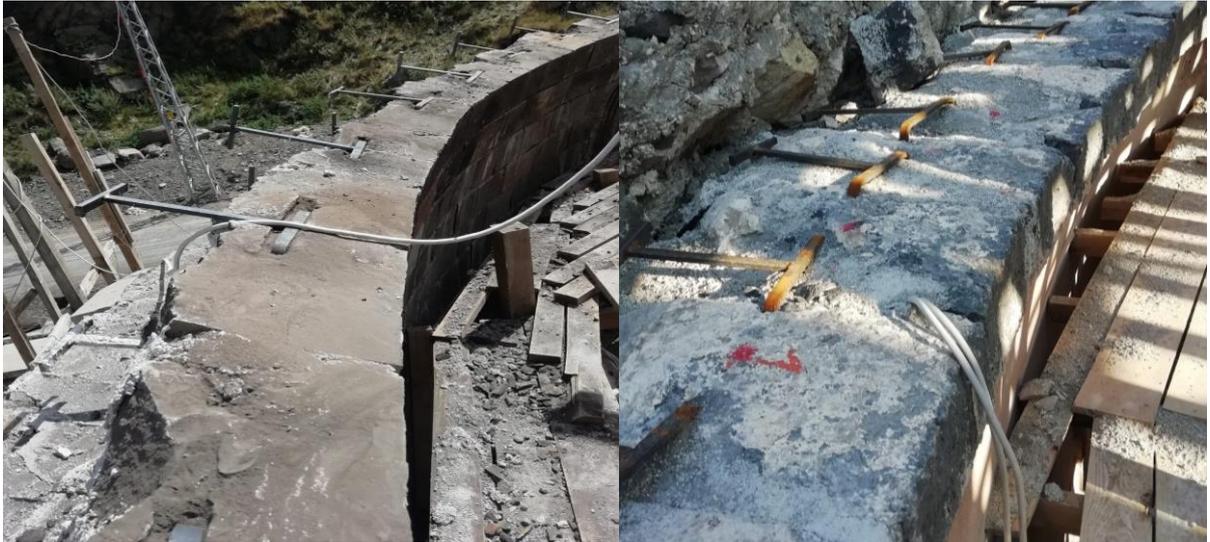
Şekil 36, 37. Mazlum Ağa Hamamı kubbe kasnak metal kenet görüntüleri (Öztürk, 2019).

Kubbenin yeniden inşası statik projesi ve yapısal analiz verileri kullanılarak çağdaş ve özgün malzeme birlikte kullanılarak yapılmıştır. Bu amaçla kubbenin iç kısmında toplamda 12 adet taşıyıcı dikme bulunmakta ve dikmeler yaklaşık 1.50 m aralıklarla dağılıp pencerelere denk gelmeyecek bir konumda sıralanarak kasnak taş duvara herhangi bir zarar vermeyecek biçimde yerleştirilmiştir. Kasnak taş duvar ile kubbenin birleştiği yerde 0.15x0.30 m ölçülerinde yuvalar açılarak kauçuk üzerinde 0.02 m kalınlığındaki bağlantı elemanları ile taşıyıcı dikmelere kaynak uygulaması yapılmıştır. (Şekil 36, 37).

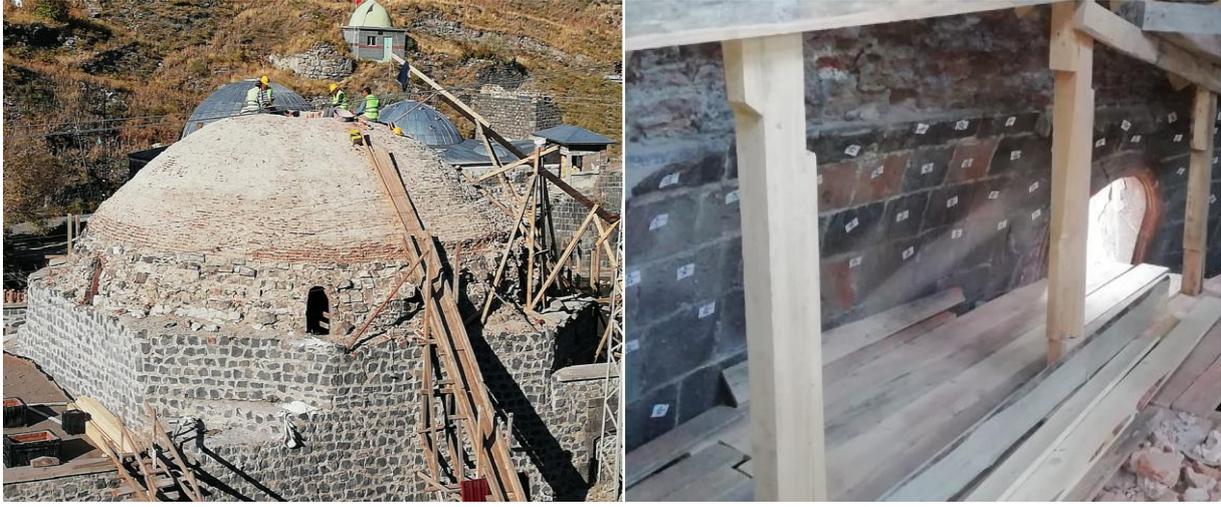
Şekil 38, 39. Mazlum Ağa Hamamı kubbe onarım görünüşleri (Öztürk, 2019).

İkinci aşamada yatay metal taşıyıcılar 0.60 m aralıklarla sıralanmıştır. Üçüncü aşamada 0.04 m kalınlığında 0.04x0.04 m boşluklu çelik hasırlar aşağıya doğru kaydırılıp kubbenin iç bölümü tamamlanmıştır (Şekil 38, 39). Kubbe dış yüzeyindeki düşey taşıyıcıların paralelinde 1.50 m

yükseğinde dikey taşıyıcılar 0.70 m aralıkla üç sıra halinde yatay taşıyıcı ile çevrelenmiş, iç kasnak ile dış kasnak metal blonlar ile birbirine sabitlenerek, blonların uçları duvar içerisine yerleştirilmiş ve dış kubbe çalışması tamamlanmıştır.

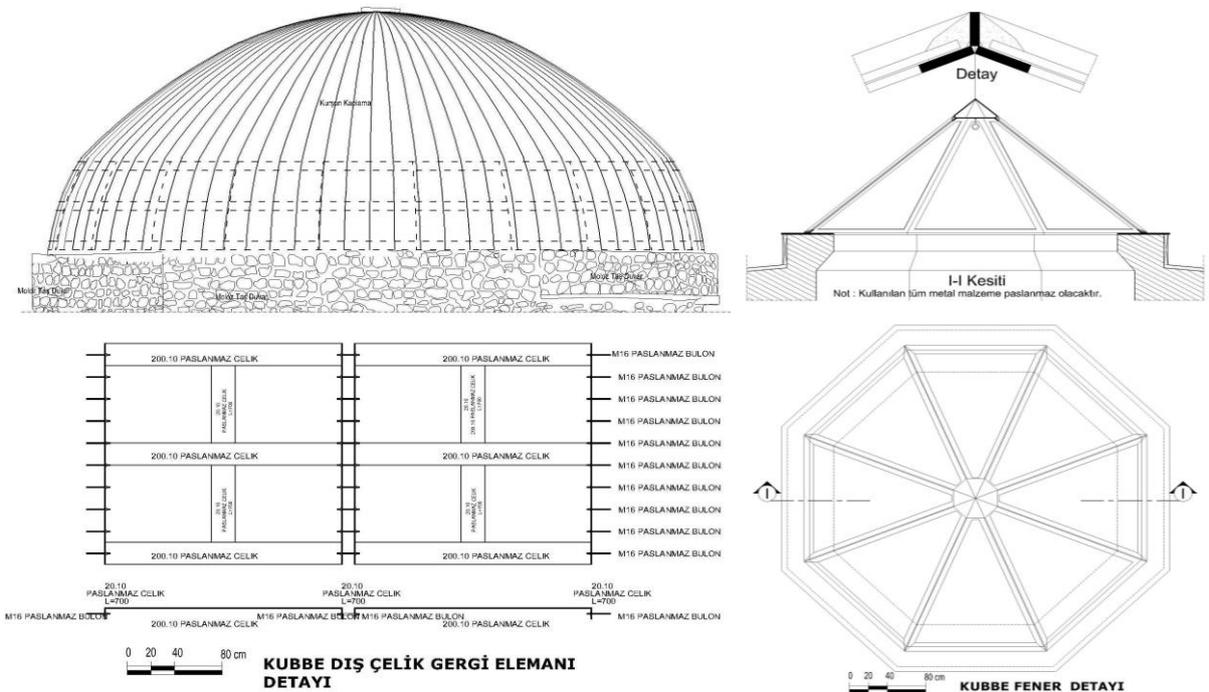
Şekil 40, 41. Mazlum Ağa Hamamı kubbe ve fener statik güçlendirme plan-kesit ve cephe detayları (Öztürk, 2019).

Son aşamada kubbe çelik hasırlarla çevrelenerek tamamlanmıştır. Kubbe üst çemberinin üzerine sekizgen formunda metal strüktürlü şeffaf damperli cam ile aydınlık feneri hazırlanmış; bu eleman da projedeki detaya uygun olarak inşa edilmiştir (Şekil 40, 41). Mazlum Ağa Hamamı'nın güney bölümünde yer alan kente ulaşım yolunda özellikle yüksek tonajlı araçların geçişi sırasında ortaya çıkan titreşim ve basınç, yapının statik durumunun olumsuz bir şekilde etkilenmesine neden olmaktadır.

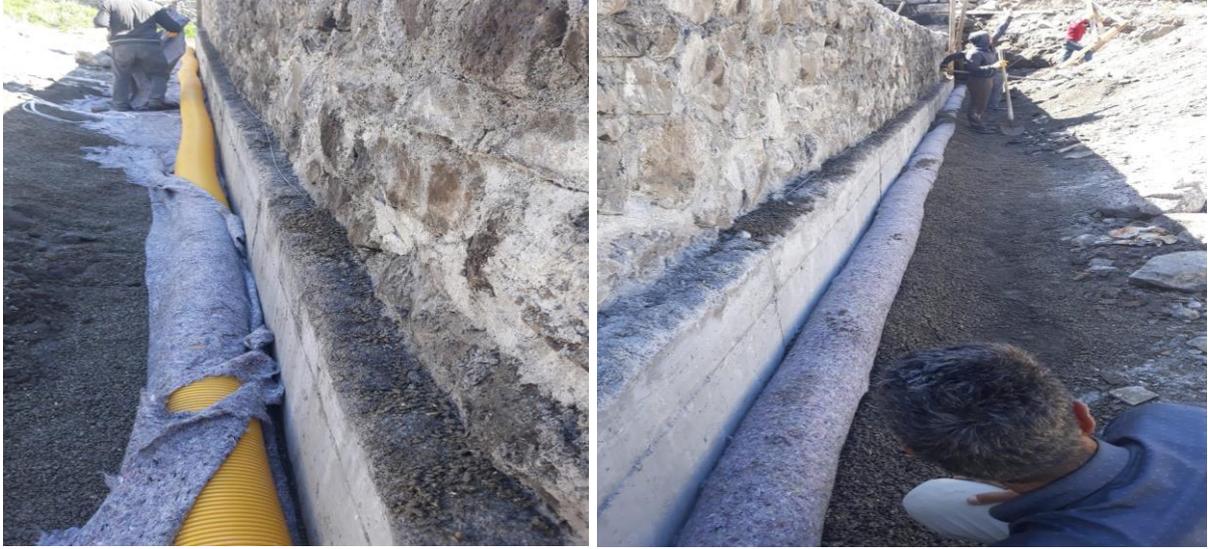
Şekil 42, 43. Mazlum Ağa Hamamı kapalı drenaj görünüşleri (Öztürk, 2019).

İstinat duvarı moloz taş dolgu yapı tekniğinde derzli olarak inşa edilmiştir. İstinat duvarının üzeri her iki yönden 0.05 m dışa taşınılı yonu taştan yapılmış harpuşa ile örtülüdür (Şekil 44, 45). Hem istinat duvarının alt kısmında hem de hamamın güney beden duvarının alt kotunda taban sularının tahliye etmek amacıyla yuvarlak kesitli drenaj boruları düzenli olarak yerleştirilmiştir (Şekil 41, 42).

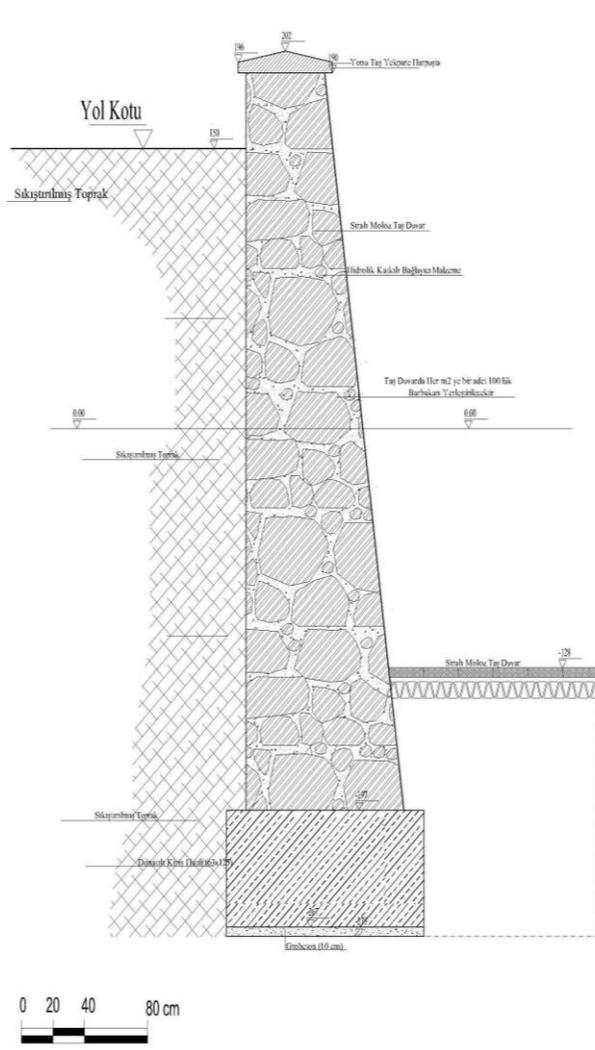
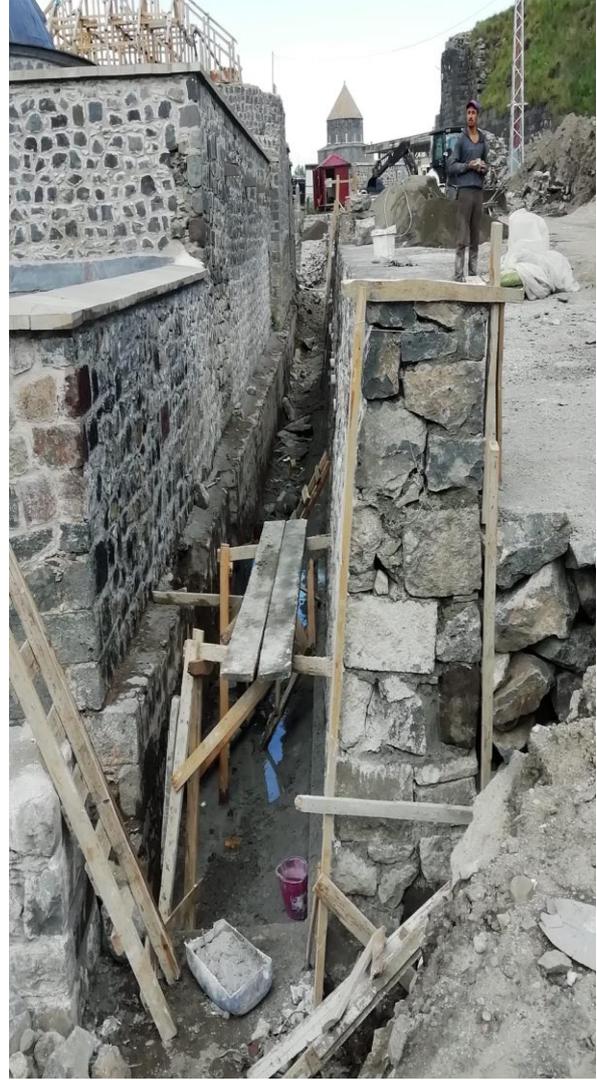
Şekil 44, 45. Mazlum Ağa Hamamı çevre güney istinat duvarı kesit detayı ve onarım görünüşü (Öztürk, 2019).

İstinat duvarının tabanı betonarme ampatmalı yapıda 0.65x1.25 m ölçülerinde betonarme kiriş üzerine 3.95 m yükseklikte, zeminde 1.00 m, üst kotta ise 0.50 m kalınlığında şevli bir konumda inşa edilmiştir. İstinat duvarının muhtelif bölümlerine zemin sularının dışarıya tahliyesi amacıyla çok sayıda, 0.10 m çapında barbakanlar yerleştirilmiştir.

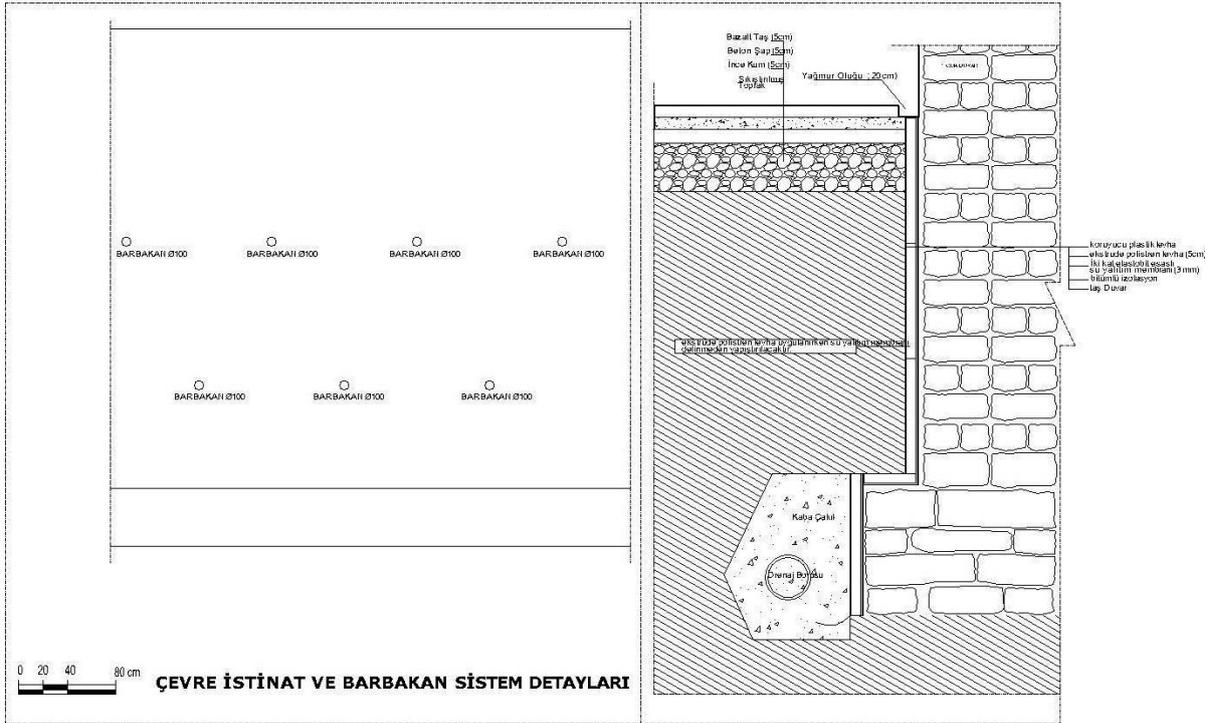
Şekil 46, 47. Mazlum Ağa Hamamı çevre duvarı kesit detayı (Öztürk, 2019).

Hamamın batı ve güneyinde yeniden inşa edilen yer altı kapalı drenaj sistemi, istinat duvarı sistemi ile bağlantılı olarak yapının kuzeyinde daha düşük kot olan Kars Çayı'na drene edilmiştir. Böylece yapıyı zeminde olumsuz etkileyen taban suları ile örtü sisteminde çörlenlerden akan kar ve yağmur sularının tahliyesi sağlanmıştır (Şekil 42, 43). Mazlum Ağa Hamamı'nın batı ve güneyindeki koruyucu istinat duvarları ve zemin yonu taş kaplamasının eğimi kuzeydeki Kars Çayı'na yönelik olarak yeniden inşa edilmiştir. Yapının batısında 10 araçlık otopark ve çevre düzenlenmesi yapılmıştır. Otopark ile yapı arasında yaya ilişkisini sağlamak amacıyla batı çevre duvarından bir kapı yerleştirilmiştir (Şekil 46, 47).
