## Hatay İli Antakya Merkezde Yarı Kırsal Bölgede 6 ve 20 Şubat 2023 Depremlerinin Etkisi

Selen AKTAN<sup>1\*</sup>, Fatih YONAR<sup>1</sup>

## The Effect of the 6 and 20 February 2023 Earthquakes in the Semi-Rural Region in Hatay, Antakya

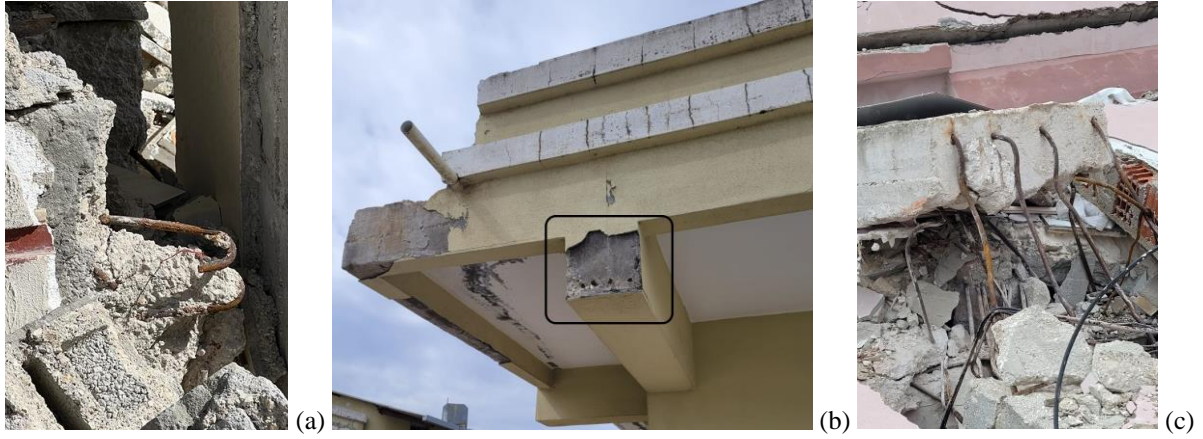
Mühendislik hizmeti görmemiş olan binalarda donatıların genel yerleşimleri doğru olsa dahi donatının betona kenetlenmesini sağlayan kanca ve gönye uygulamalarının neredeyse hiç uygun yapılmadığı gözlemlenmiştir. Boyuna donatıyı saran etriyelerin ucuna yapılan kancanın deprem sırasında çekirdek betonu sargılamaya devam etmesi beklenmektedir. Kancanın 90° yapılması durumunda dıştaki kabuk beton döküldükten sonra etriye uçları kolaylıkla açılmakta ve etriyenin betonu sargılama etkisi sonlanmaktadır. Kancanın 135° yapılması ancak kanca boyunun yeterli bırakılmaması durumunda ise artan yükler etkisinde benzer davranış oluşmaktadır. Gönye uygulaması ise, kirişteki boyuna donatıların kolon içinde bükülerek ankrajının sağlanmasını amaçlamaktadır. Bu uygulamanın yapılmaması durumunda birleşim bölgesinde ankraj sağlanamamakta ve donatıların sıyrılarak ayrılması daha kolay gerçekleşmektedir. Şekil 7a’da kanca boyunun yetersiz olduğu, Şekil 7b’de ise konsol kirişteki çekme donatılarında 90° kıvrılmayarak düz kesildiği görülmektedir. Şekil 7c’de ise yıkılmış bir binadaki düz donatılar görülmektedir.

Şekil 7: Hatalı donatı uygulamaları.

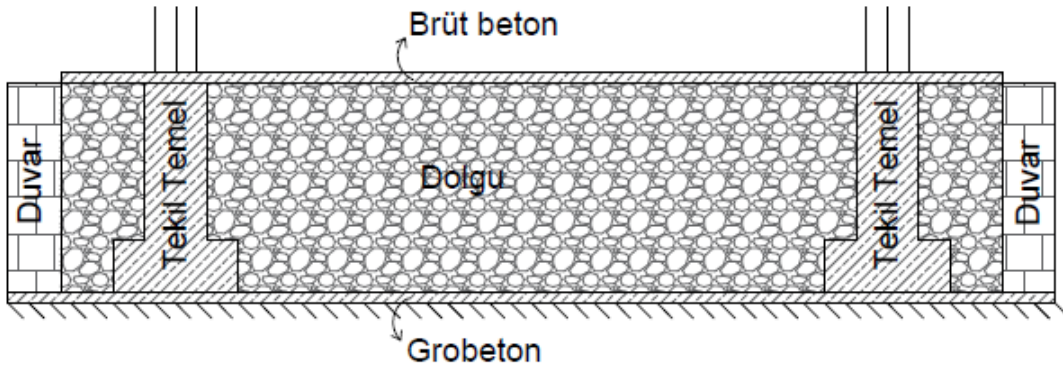
Kırsal bölgedeki binalarda genellikle tekil temel uygulamaları mevcut olup, tabanda döşeme olmadığı gözlemlenmiştir. Temel yapılırken ilk olarak binanın brüt alanından daha büyük derin olmayan bir bahçe hazırlandığı, sonrasında bunun etrafını duvarla çevirip arkasından bahçe tabanına grobeton döküldüğü, ardından temel kalıplarının çakılıp donatılarının bağlanıp betonunun döküldüğü belirtilmiştir. Son olarak tekil temelin filizleri yüzeyde kalacak şekilde temelin içinde bulunduğu bahçenin toprakla doldurulduğu ve filizlerin bağlanacağı kolonların bu işlemde çok sonra da imal edilebildiği belirtilmiştir (Şekil 8). Bu şekilde temelleri yapılmış binalara girdiğimizde tekil temellerin deplasman yaptığı ve yapıdan ayrıldığı gözlemlenmiştir. Tek katlı yapılarda ya da çok katlı yapıların giriş katlarında döşemenin bulunmadığı bunun yerine 5 cm civarında brüt beton döküldüğü yapılarda ise bu döşemenin kırılarak zemine gömüldüğü, özellikle odaların orta bölgelerinde görülmüştür.

Şekil 8: Tekil temel uygulaması.

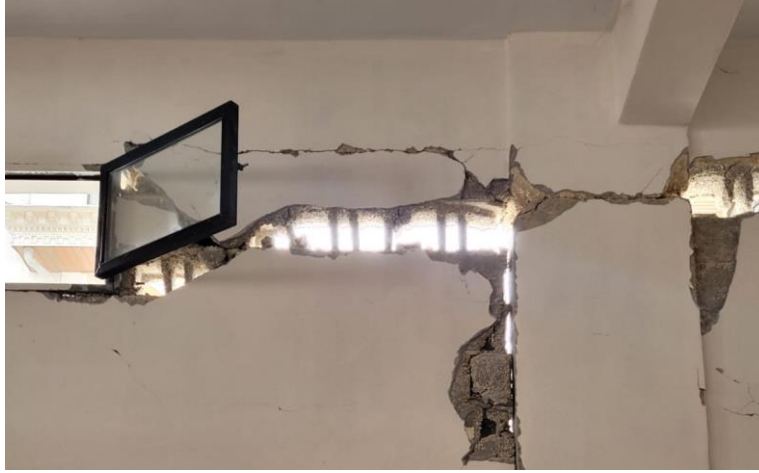
ABYYHY1975'ten itibaren deprem yönetmeliklerimizde tanımlanmış olan kısa kolon düzensizliğinin oluşturduğu hasar durumuyla da karşılaşmıştır (Şekil 9). Kısa kolon durumu oluşturacak bant pencere vb. bulunması durumunda söz konusu kolon için kesme hesabının yönetmelikteki formüllerle yapılması, kolonun kat yüksekliği boyunca sık etriye ile sarılması, kolon ile duvar arasına ezilebilir bir malzeme konulması gibi önlemler bulunmaktadır. Ancak bunlar yapılmadığı takdirde kısa kolona çok daha büyük kesme kuvvetinin gelmesiyle kolonun hasar alması kaçınılmaz olmaktadır.

**Şekil 9:** Kısa kolon hasarı.

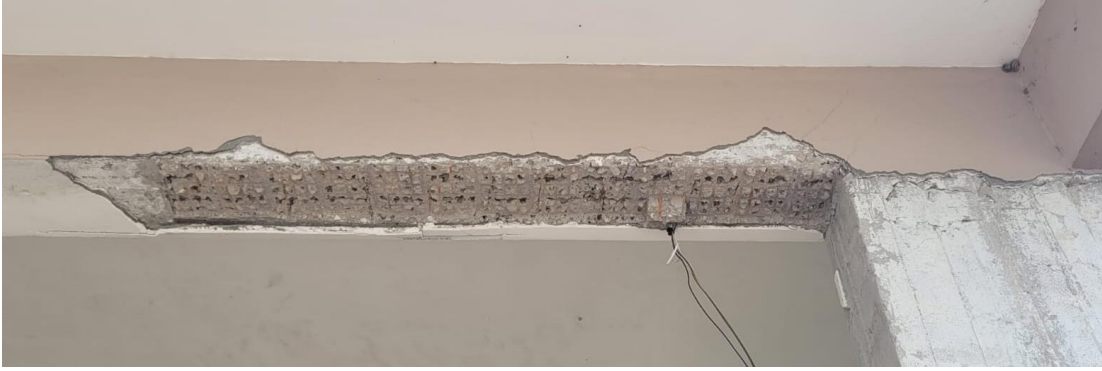
Betonarme elemanlarda beton dökülürken yeterli yerleştirme/vibrasyon yapılmadığı için oluşan segregasyon örneği Şekil 11'de görülmektedir. Segregasyon, betonun içindeki malzemelerin yoğunlukları ve boyutları doğrultusunda ayrışmasına neden olduğu için tehlikeli bir durumdur. Ayrıca betonarme elemanların kesilerek içinden tesisat veya boru geçirilmesi gibi durumlarla da karşılaşmıştır (Şekil 11). Yapısal elemanlarda oluşturulan bu boşluklar o bölgeyi zayıflatarak dayanım ve rijitlik azalmasına neden olmaktadır.

Şekil 11: Segregasyon oluşmuş kiriş.

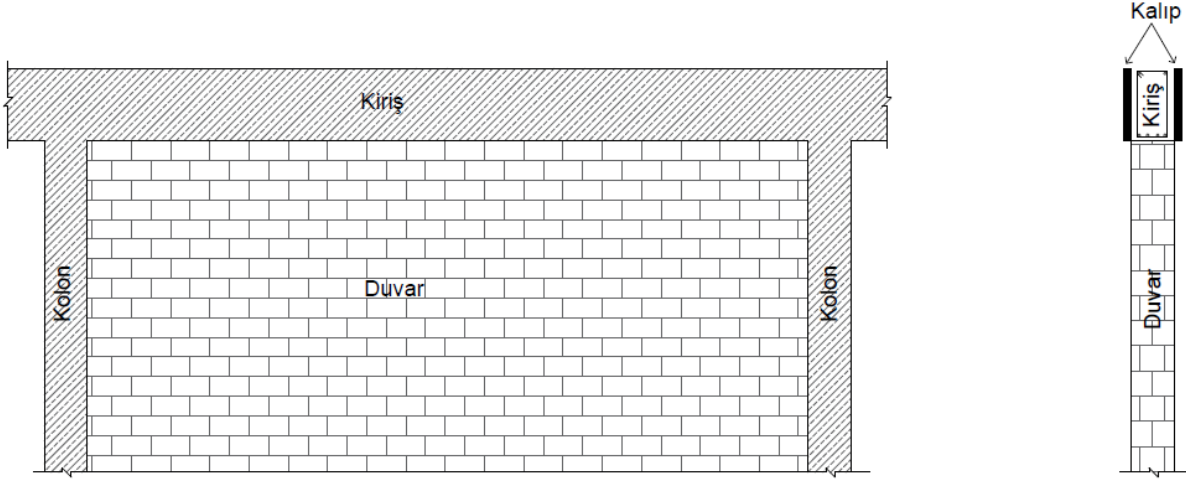
Kolon ve kirişin ayrı zamanlarda döküldüğü uygulamalarda, kolonlar döküldükten sonra duvarların örüldüğü, örülen duvarın üst yüzeyinin ise kiriş kalıbının alt yüzeyi olarak kullanıldığı belirtilmiştir (Şekil

12). Bu durumdan dolayı deprem sırasında duvar kiriş altında daha fazla sıkışmakta ve duvarın hasar görmesi daha kolay gerçekleşmektedir.

Şekil 12: Duvar örme tekniği.

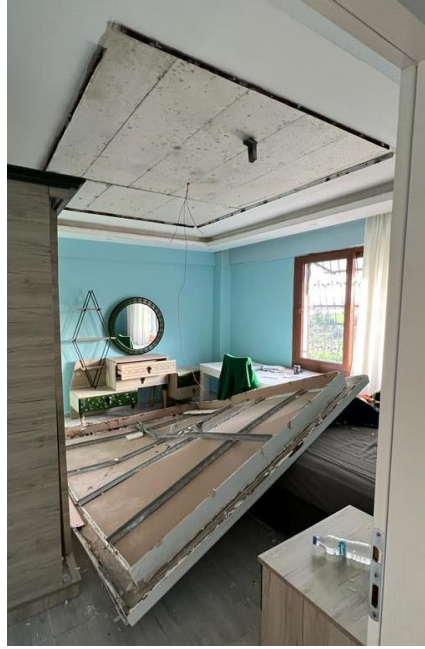
Bölgede tavan süslemesinin oldukça fazla olduğu ve deprem sırasında düşen kartonpiyerlerin kaçışa engel olduğu ve yaralanmalara sebep olduğu öğrenilmiştir. Yine asma tavan bağlantısının uygun yapılmaması ile asma tavanın tamamen çökerek ciddi hayati tehlike oluşturduğu gözlenmiştir (Şekil 14).

**Şekil 14:** Asma tavan hasarı.

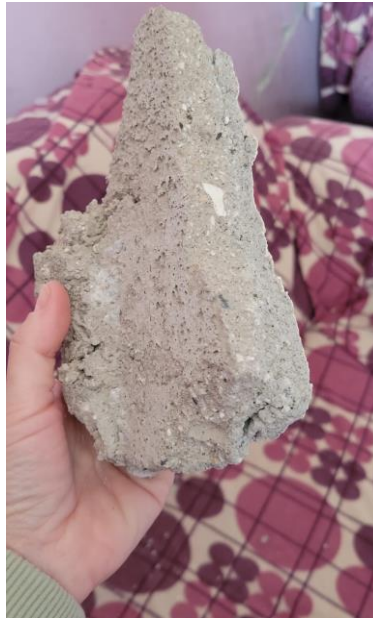
**Şekil 15:** Kalın sıva uygulaması.

Bölgede genel bir uygulama olarak sıvanın kalın kullanılması yaygındır. Yaklaşık 4-5 cm'e varan sıva uygulamasına sıklıkla rastlanmıştır (Şekil 15). Hasar tespiti yapılırken bazı taşıyıcı elemanlardaki çatlakların sıva kaldırıldığında betonarme elemanda bulunmadığı gözlemlenmiştir.
