Kapadokya Bölgesi Nevşehir Yöresi Kültürel Varlıklarının Bozulmalarına Neden Olan Etmenler

Bilal Bilgili¹

Causes Leading to the Deterioration of Cultural Heritages in the Cappadocia Region, Nevşehir Province

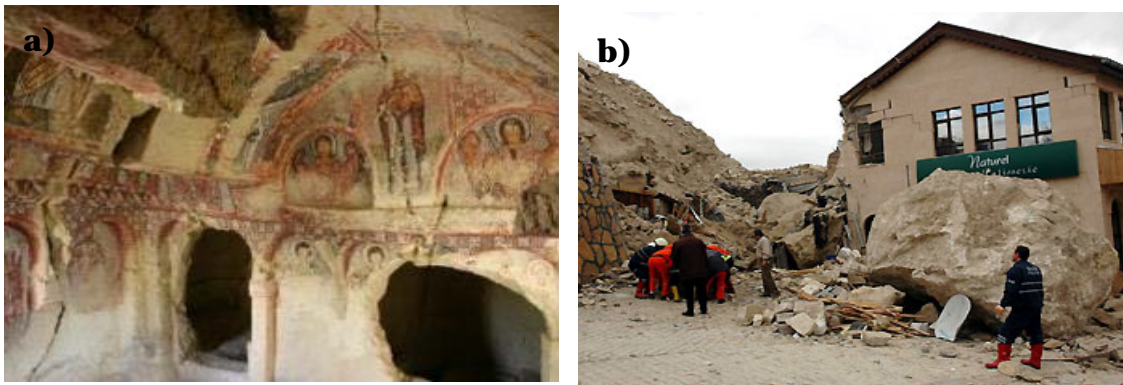
Göreme (Şekil 2a, Şekil 3a) ve Zelve Açık Hava Müzeleri (Şekil 3c, Şekil 3d), Uçhisar ve Ortahisar Kaleleri ve Ürgüp (Şekil 2b) ilçesi kaya düşmelerinin yoğun olduğu yerlerdir. Örneğin Ortahisar alanında düşme riski bulunan kaya kütlelerinin olması nedeniyle yakın çevresi boşaltılmış ve ziyarete kapatılmıştır. Kalenin güneyindeki alanın jeolojik nedenlerle boşaltılması alanın harabeleşmesine sebep olmuştur. Dokuz yıl ziyarete kapalı olan Ortahisar kalesi güçlendirme çalışmalarının ardından 2013 yılında kısmen ziyarete açılmıştır. Çarıklı Kilise, tehlikeli görünen ve düşmek üzere olan kaya bloklarının temizlenmesi işi öncesinde 2012 Haziran ayında ziyarete kapatılmıştır. Örneklerde görüldüğü gibi hem çevrelerindeki tarihi yapılar hem de turizm potansiyeli bakımından, önemli olan alanlarda tehlikeli bölgenin boşaltılması ve alanın turizme kapatılması gibi can ve mal kaybını önleyici tedbirler alınsa da alanın özgünlük ve bütünlük değerleri ve turizm potansiyeli bakımından korunması gerekmektedir [7].

Şekil 2. a) Göreme AHM. Meryem Ana Kilisesi'ndeki yapısal çatlaklar (Bilgili Kişisel Arşivi). b) Ürgüp Temenni Tepesi, 2007 yılı kaya düşme vakası (URL: www.mynet.com/haber/yasam/urgupte-diskoya-kaya-dustu-3-olu-275903-1 ET: 11.03.2013)

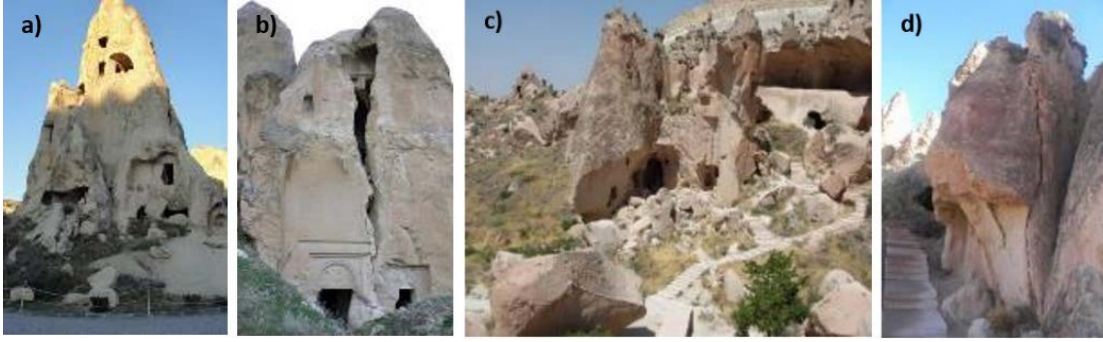
Şekil 3. a) Göreme AHM (Bilgili Kişisel Arşivi). b) Kepez Vadisi (Bilgili Kişisel Arşivi). c) Zelve AHM (Bilgili Kişisel Arşivi). d) Zelve AHM (Bilgili Kişisel Arşivi).

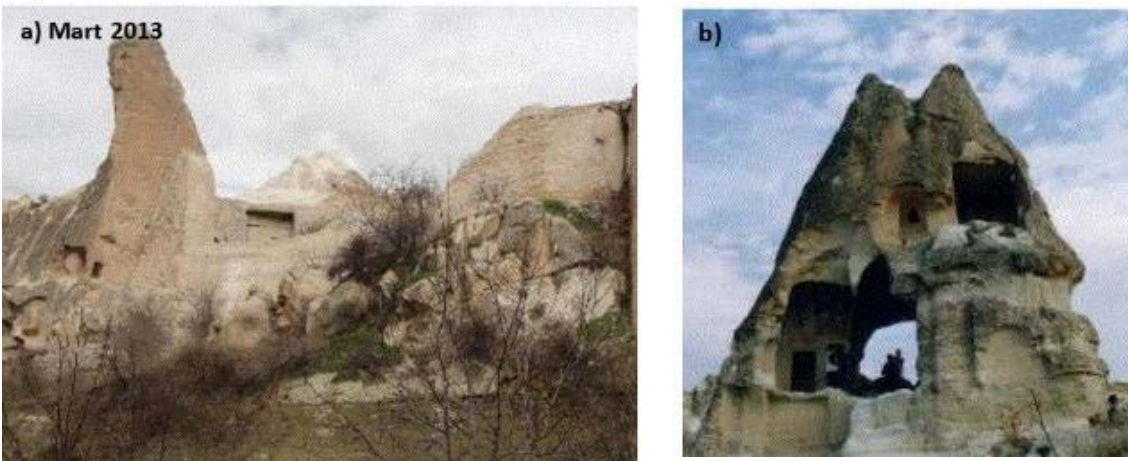
Kaya mekânlar çoğunlukla ya tekil bir kaya kütesinin içine ya da bir yamaca oyularak meydana getirilmiştir. Yamacın oyulmasıyla oluşan kaya mekânlar; zamanla zemin yapısında meydana gelen değişiklikler, aşınmalar ve hareketlere bağlı olarak zarar görebilmektedir. Örneğin, yamaca oyulmuş olan Elmalı Kilise'nin oyulduğu kayada (Şekil 4a) ve hemen yanındaki büyük kaya kütesinde vadiye doğru ötelenme gözlenmiş ve korumaya yönelik çalışmalar yapılmıştır. Bir yamacın eteğinde, çukurda veya dere yatağında yer alan kaya yapılar suyun etkisine maruz kalarak bozunabilmektedir. El Nazar Kilisesi (Şekil 4b) örneğinde olduğu gibi yüzey boyunca akan sular zayıf olan tuf katmanını aşındırmaktadır. Aşınan kısmın üzerindeki bloğun askıda kalmasına ve bir süre sonra oluşan gerilim yarıklarına bağlı olarak düşmesine neden olmaktadır. Bazen de dere yatağında yer alan bütün bir kaya yapı yine suyun aşındırmasına bağlı olarak yıkılabilmekte veya kısmen devrilebilmektedir [7].

Şekil 4. a) Elmalı Kilise (B.Bilgili Kişisel Arşiv). b) El Nazar Kilisesi onarım öncesi (Rıdvan İşler Kişisel Arşiv).

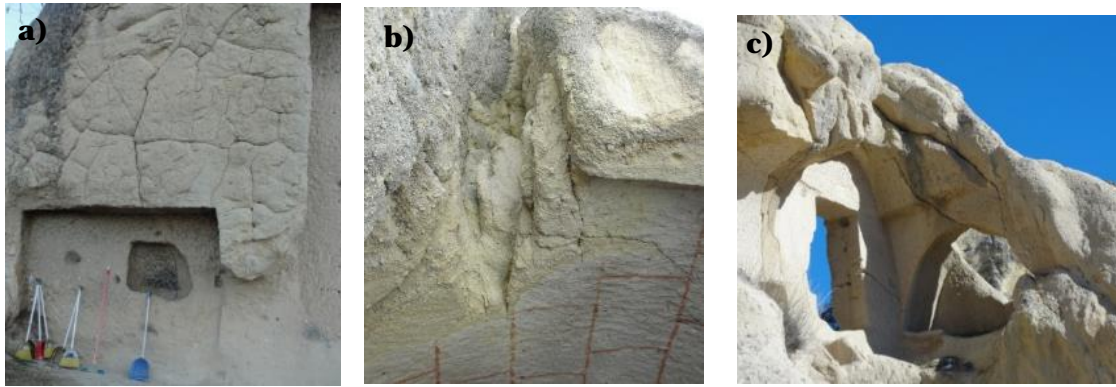
Şekil 6. a) Göreme Aziz Basil Kilisesi batı tarafı (B.Bilgili Kişisel Arşivi). b) Göreme AHM. Pantokrator Kilise yıkılan giriş üst örtüsü ve su akışına bağlı erozyon (B.Bilgili Kişisel Arşivi). c) Göreme AHM (Nevşehir Müze Müdürlüğü Arşivi).

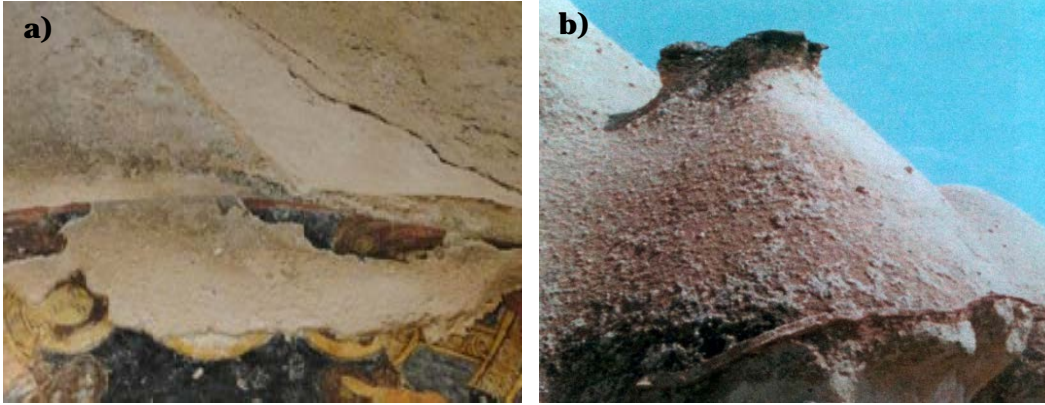
kopmasına neden olmaktadır. Ayrıca çatlak ve yarıklara sızan sular, kış mevsiminde donma-çözülme döngüsüne tabi olması ve sık sık tekrar etmesi sonucunda tuf yapısal özelliğini bozmaktadır. Bu durum zayıf bitkileşme, dik yamaçlar ve zayıf çimentolaşma gibi durumlarla birleştiğinde toprak erozyonunu da arttırmaktadır. (Şekil 7a, Şekil 7b).

Şekil 7. a) Gülşehir Aziz Jean Kilisesi, fresk kaplı yüzeylerde neme bağlı tozuma ve kavlama (B.Bilgili Kişisel Arşivi). b) Göreme Kılıçlar Kilisesi'nin üst örtüsü, su ve rüzgara bağlı erozyon (Nevşehir Koruma Kurulu Arşivi).

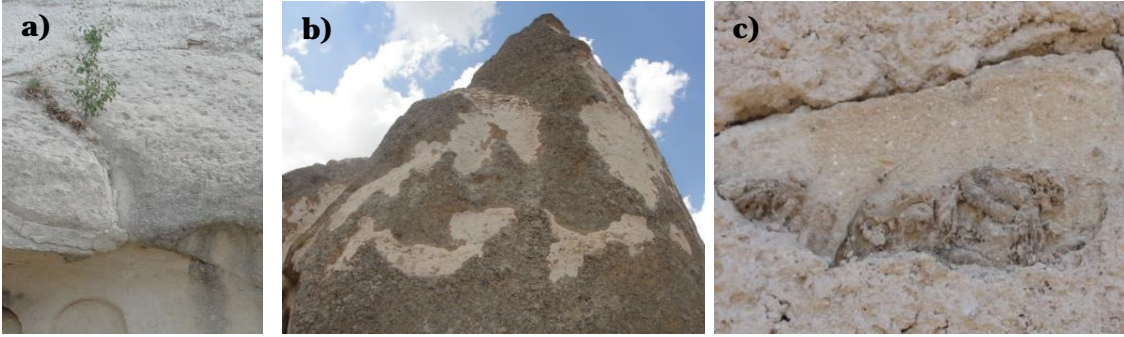
Kayaların üzerinde özellikle kuzey yüzeyinde liken ve yosun oluşumları gözlenmiştir (Şekil 8b). Likenler nemli yüzeylerde, güneş ışığının ve rüzgâr erozyonunun az olduğu yüzeylerde gelişmiştir. Likenler belli bir büyüklüğe kadar kaya yüzeyini muhafaza etmekte daha fazla büyüdüğü zaman üzerine tutunduğu kaya yüzeyinde mikro bölümlere neden olmakta, parça kopararak düşmekte ve tuf kayaya zarar vermektedir. Caner vd. (1995) yaptığı çalışmaya göre likenlerin oluşturduğu mikro çatlaklar ile bağlayıcı malzeme ve mineral kompozisyonunda da değişim meydana gelmiştir [12]. Liken kaplı yüzeylerde üst 2 cm'lik tabakada az miktarda mekanik ve kimyasal bozunma

Rüzgârla birlikte taşınan tohumlar kaya yüzeylerine, çatlaklara, yapıların üst örtülerine, duvar oyuklarına ya da boşalmış derzlere yerleşebilmektedir (Şekil 8a). Bölgede her ne kadar zayıf bitkileşme görülse de buralara yerleşen bitkiler kökleri vasıtasıyla parça kopmalarına neden olmaktadır. Ayrıca kış aylarında yağış sonrası çatlaklardan içeri su sızıntısının olduğu bölgelerde yosun oluşumu da gözlenmiştir.

Bölgedeki sosyal yaşantının bir yansıması olarak karşımıza çıkan, güzellik ve özellikleriyle de dikkat çeken güvercinliklerde biriken hayvansal artıklar da bozunmalara neden olmaktadır. Bazı kiliselerin içine tünleyen güvercinlerin kanat çırpmaları, zayıflamış olan duvar resimlerinin dökülmesine neden olabilmektedir. Bunun yanında duvar resimlerinin sıva tabakasının altına yerleşen böcek larvaları kaçış delikleri açmakta ve dışarı çıkarken üstündeki sıva tabakasını atmaktadır. Ayrıca duvar resimlerinin üzerinde böcek dışkıları olarak tanımlanan beyaz renkli birikintiler tespit edilmiştir. Benzer bir durum kiliselerin dışında da gözlenmiştir. Şekil 8c'de görüldüğü gibi onarım sıvasının altına yerleşen larvalar çıkış sırasında üzerindeki sıva tabakasının bozulmasına neden olmaktadır [7, 13, 16].

Şekil 8. a) Göreme Yılanlı Kilise yemekhane girişi, çatlağa yerleşen bitki (B.Bilgili Kişisel Arşivi). b) Şahinefendi Kırk Şehitler Kilisesi, liken ve yosun kaplı yüzeyler (B.Bilgili Kişisel Arşivi). c) Gülşehir Aziz Jean Kilisesi sıva tabakası altına bırakılan larvalar (B.Bilgili Kişisel Arşivi).

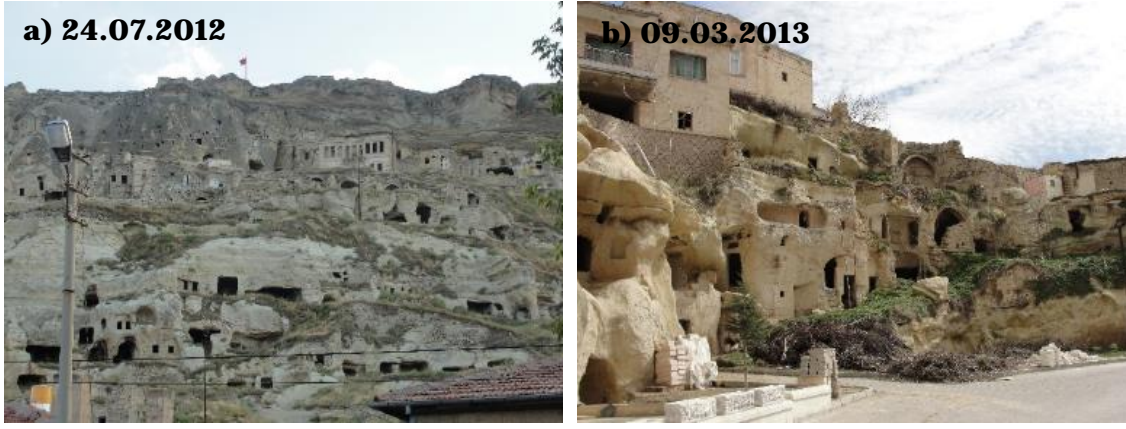
Kapadokya Bölgesi Hıristiyanlık dini mensuplarının yaşadığı önemli bir merkez olmuş, Türkler'in Anadolu'ya yerleşmesinden sonra zamanla Hıristiyan nüfus azalmıştır. 1923'teki mübadele ile birlikte Sinasos'ta (Şekil 9b) olduğu gibi kalan Hıristiyan halkında büyük çoğunluğu göç etmiştir. Bu terklerin sonucunda dini yapılar başta olmak üzere çok sayıda eser bozulma ve yok olma sürecine girmiştir [7, 16].

Şekil 9. a) Ürgüp Kayakapı Mahallesi (B.Bilgili Kişisel Arşivi). b) Mustafapaşa-Sinasos (B.Bilgili Kişisel Arşivi).

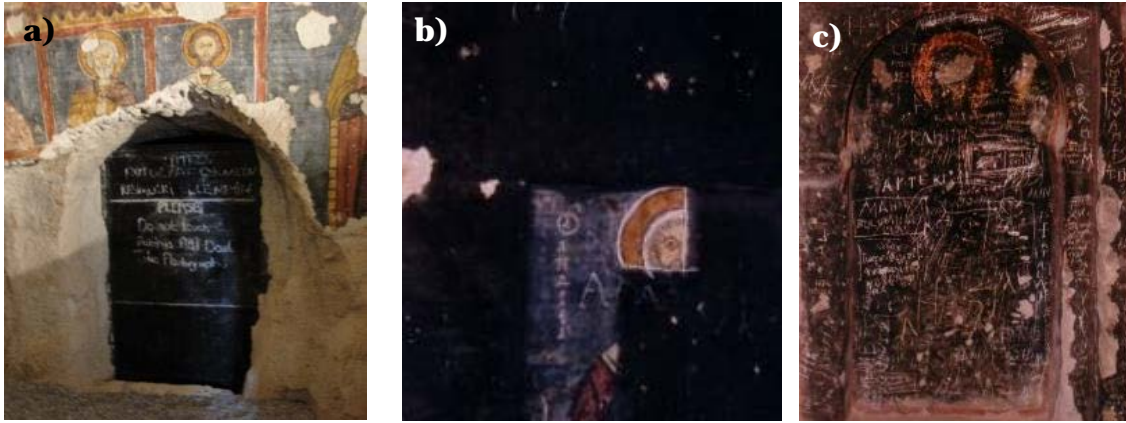
Kapadokya Bölgesi'nde bulunan çok sayıda kilise terk edilmesinin ve sahihsiz kalmasının akabinde vandalizme maruz kalmıştır. Kiliselerde bulunan duvar resimlerinin ulaşılabilen bölümlerinin özellikle yüz ve gözleri sivri uçlu aletlerle kazınmış, ulaşılamayan bölgelere ise taş atmak suretiyle tahrip edilmiştir (Şekil 10c). 1800'lerin sonlarından itibaren birçok yapıda Türkçe ve Yunanca yazılmış grafitiler mevcuttur. Bazı kiliseler depo, ahır, güvercinlik gibi çeşitli işlevlerle kullanılmış ya da gelişigüzel mekânlar eklenmiştir. Bu da yapıların mekânsal bütünlüğüne ve özgünlüğüne zarar vermiştir. Kilise içlerinde ve kaya mekânlarda ateş yakılması nedeniyle yüzeylerde yoğun is tabakaları meydana gelmiştir. Örneğin Tatların Kale Kilise içerisinde pekmez kaynatmak için ateş yakılmış (Şekil 10b) ve depo amacıyla ek mekânlar oyulmuştur (Şekil 10a). Sarıca Kilise'nin bazı mekânlarında yapının, mekânın, yüzeyin özelliğine bakılmaksızın ve bilinçsizce güvercinlikler açılmış, güvercin atıklarının depolanması için de zeminde derin çukurlar kazılmıştır. Bugün bile, önüne geçilmeye çalışılsa da, define arayanların bölgedeki Antik kentlerde kaçak kazı yaptığı bilgisi Nevşehir Müze Müdürü'nden edinilmiştir [7].

Şekil 10. a) Tatların Kale Kilise içerisine sonradan oyulmuş mekân (B.Bilgili Kişisel Arşivi). b) Tatların Kale Kilise onarım öncesi, is tabakası (R.İşler Kişisel Arşivi). c) Gülşehir Aziz Jean Kilisesi onarım öncesi, fresk yüzeylerde grafiti (R.İşler Kişisel Arşivi).

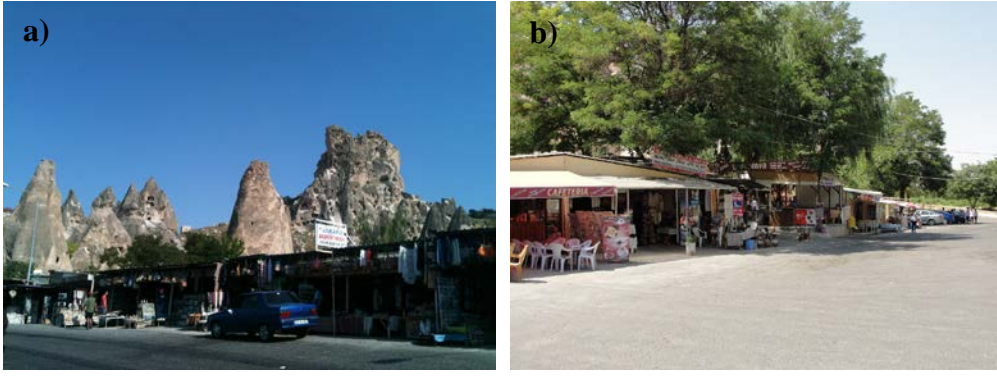
Şekil 12. a) Uçhisar mevkii, yol kenarındaki hediyelik eşya satış birimleri (B.Bilgili Kişisel Arşivi). b) Zelve ören yeri girişindeki hediyelik eşya satış birimleri (B.Bilgili Kişisel Arşivi).

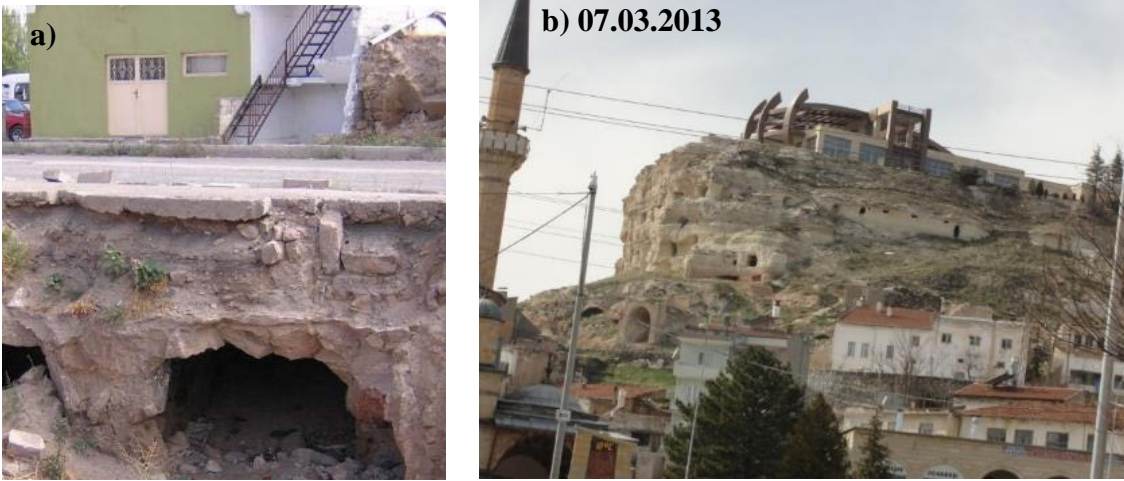
Bölgedeki peyzaj bütününde geleneksel sokak dokusunun veya kaya mekânların bulunduğu kritik noktaların kamyon ve benzeri ağır taşıt trafiğine açılması, bu yollar ve çevresindeki yapılarda titreşimlere ve yapılan baskı sonucu ortaya çıkan hasarlara neden olmaktadır. Bölgede yapılan çalışmalarda Ortahisar, Ürgüp gibi geleneksel kent dokusunun yaşadığı ve dar sokakların bulunduğu merkezlerde araçların sürmesi sonucu tarihi yapıların duvarlarında bozulmalar gözlenmiştir. Göreme Açık Hava Müzesi'nin hemen önündeki müze yolundan geçen büyük ya da hızlı araçların meydana getirdiği titreşime bağlı olarak Tokalı Kilise'nin üst kısımlarından kaya parçalarının kopup düştüğü geçmişte rapor edilmiştir. Aynı yolun Nevşehir Kültür ve Tabiat Varlıklarını Koruma Bölge Kurulu'nun 17.03.2011 tarih 2890 sayılı karar ile araç trafiğine kapatılmasına ve kaldırılmasına karar verilmiş olmasına rağmen bugün hala kullanımı söz konusudur. Ortahisar'da yoğunlaşan trafiği rahatlatmak için belediye tarafından yol genişletme ve asfaltlama planları yapılmış, ODTÜ Mimarlık Fakültesi Restorasyon Programı tarafından 1975 yılında "Ortahisar Araştırma, Değerlendirme ve Genel Koruma Projesi" kapsamında yapılan çalışma ile yol genişletmenin tahrip edici olacağı, o zaman için zorunlu olmadığı ve gelecekte alternatif güzergâhların geliştirilebileceği ifade edilmiştir. Yakın tarihli benzer bir örnek de Ortahisar beldesi Göreme-Kızılçukur kavşağında yol genişletme talebinde görülmektedir. 1998 yılında Bölge Koruma Kurulu'nun 8m'den 12m'ye çıkarılmasını uygun bulunduğu yolun 30 metreye çıkarılması talep edilmiştir. Kapadokya'nın çevre düzeni planının olmaması ve bölünmüş yola gerek olmadığı düşüncesiyle bu talep Bölge Koruma Kurulu tarafından reddedilmiştir. Talebin tekrarı üzerine 01.02.2007/1013 tarih/sayılı karar ile 16m olmasına onay verilen Ortahisar-Kızılçukur kavşağından-proje başı olan bölümünün kesiti, izinsiz olarak 23m'ye çıkarılmıştır. Bu ve benzeri uygulamalar bölgenin doğal peyzajına zarar vermektedir [7]. Derinkuyu yer altı şehrinde de Şekil 13a'da görüldüğü gibi iklimsel koşullar, yapılaşma ve trafikten kaynaklanan dinamik yüklemelerden dolayı duraysızlık problemleri ile karşı karşıya kalındığı görülmektedir [15].

Şekil 13. a) Derinkuyu Yer altı Şehri (Aydan ve diğ. 2007). b) Gülşehir Merkez (B.Bilgili Kişisel Arşivi).

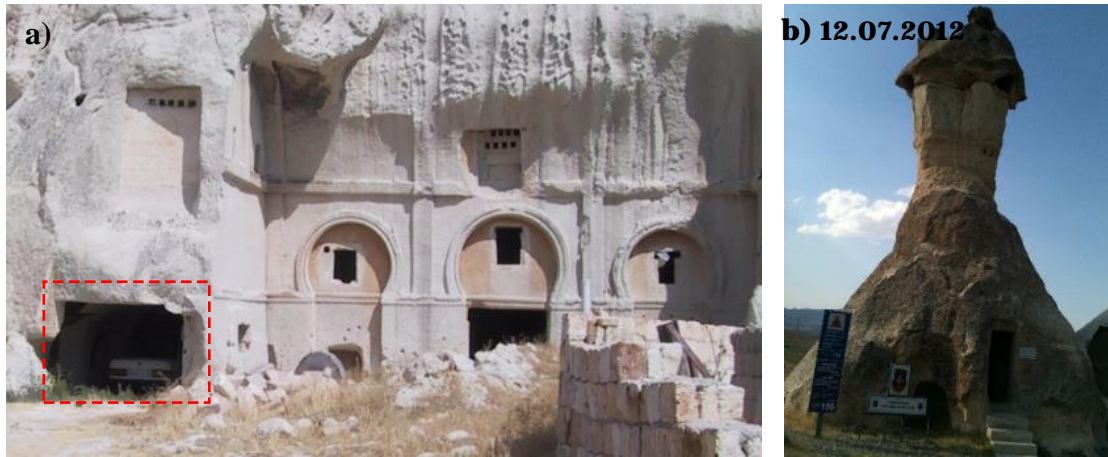
Kötü kullanım ve kötü onarımlar yapıların harap olmasına neden olan bir etkenlerdir. Terk nedeniyle boşalan yapılar depo, ahır gibi çeşitli işlevlerle kullanılmıştır. Örneğin Şekil 14a'da görülen Bezirhane Kilisesi'nin sonraları bezir yağlı imalathanesi olarak kullanıldığı ve adını buradan aldığı bilinmektedir. İmalathane olarak kullanıldığı dönemde iç mekânlarda yüzeyler isle kaplanmıştır. Ayrıca Şekil 14a'da görülen Bezirhane Kilisesi'nde olduğu gibi kaya mekânlar araç park etmek için de kullanılmaktadır. Şekil 14b'de de Paşabağı mevkiinde jandarma asayiş noktası olarak gereksiz ve uygunsuz bir işlevde kullanılan peri bacası benzer örneklerden biridir. Bazen de kullanıcılar isteklerine göre gelişigüzel ekler yapmakta, kat eklemekte, binaların altına otopark açmakta ve strüktür düzeninde değişiklik yapabilmektedir. Bu da yapıların mekânsal bütünlüğüne ve özgünlüğüne zarar vermektedir. Ayrıca bazen bunlar yerel yöneticiler tarafından göz ardı edilmekte, bazı durumlarda da yaptırım uygulanabilmektedir.

Şekil 14. a) Bezirhane Kilisesi (Faruk Sağcan Kişisel Arşivi). b) Paşabağı mevkiinde jandarma asayiş noktası (B.Bilgili Kişisel Arşivi).
