YENİ VERİLER IŞIĞINDA AKHİSAR GÜLRUH SULTAN CAMİİ VE RESTORASYON ÖNERİLERİ

AKHİSAR GÜLRUH SULTAN MOSQUE AND RESTORATION RECOMMENDATIONS IN THE LIGHT OF NEW DATA

Ertan DAŞ*

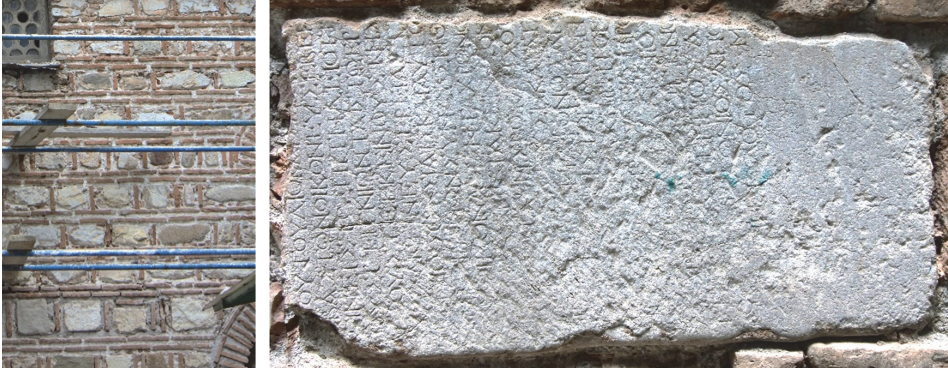
Taş ve tuğlanın dönüşümlü olarak kullanıldığı almalı düzende inşa edilen duvarlarda yer yer devşirme malzemeler dikkat çekmektedir. (Fot. 3, 4) Onarımlarla özgün yapısını kısmen yitirmiş olan duvar örgüsünde ağırlıklı olarak iki sıra tuğla bir sıra taş kullanılmıştır. Taşların arasına yerleştirilen birer dikey tuğlayla kasetleme yapılmıştır. Yapıyı dört yönden çevreleyen avlunun duvarları yakın dönem ürünüdür.

Fot. 3, 4: Batı cephede duvar örgüsü ve güney cephede devşirme kitabe.

- Onarımlarla özgün yapısını kısmen yitirmiş olan duvar örgüsünde ağırlıklı olarak *iki sıra tuğla bir sıra taş* kullanılmıştır. Taşların arasına yerleştirilen birer

ve yer yer ikişer dikey tuğlayla *kasetleme* yapılmıştır. Bu düzen, daha önce onarım gören cephelerde -özellikle doğu cephede- büyük ölçüde bozulmuştur. Statik bir sorun oluşturmadığı takdirde bozulan kısımlar aslına uygun olarak yenilenebilir. Ancak, bu tarz uygulamaların bir dönem eki olarak kabul edilmesi, tarihi eserlerde başvurulan bir yöntem olarak korozyona uğramış ve direncini yitirmiş malzemenin çürütülerek yenilenmesi de mümkündür.

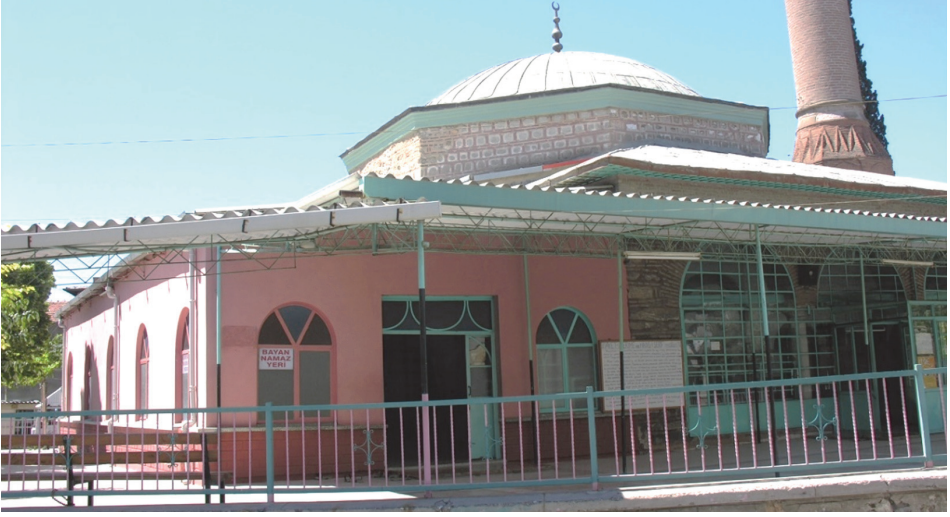
Fot. 5: Doğu cephedeki ek yapı.

bitişğine, son cemaat yerinin bu cephesini de içine alacak şekilde sundurma çatılı bir bölüm eklenmiş ancak bu bölüm, İzmir II Numaralı Kültür Varlıklarını Koruma Kurulu kararı¹¹ doğrultusunda yapılan raspa ve temizlik çalışmaları sırasında kaldırılmıştır. (Fot. 5, 6, 7) Kaldırılan kadınlar bölümünün 1983 yılından sonra yapılan bir onarım sırasında eklendiği bilinmektedir. Özgününde kubbeli olduğunu düşündüğümüz son cemaat yerinin örtüsü kuzey cephenin iki köşesinde “L” şekilli birer paye ve ortada devşirme iki sütun tarafından taşınmaktadır. (Şek. 1, 2)

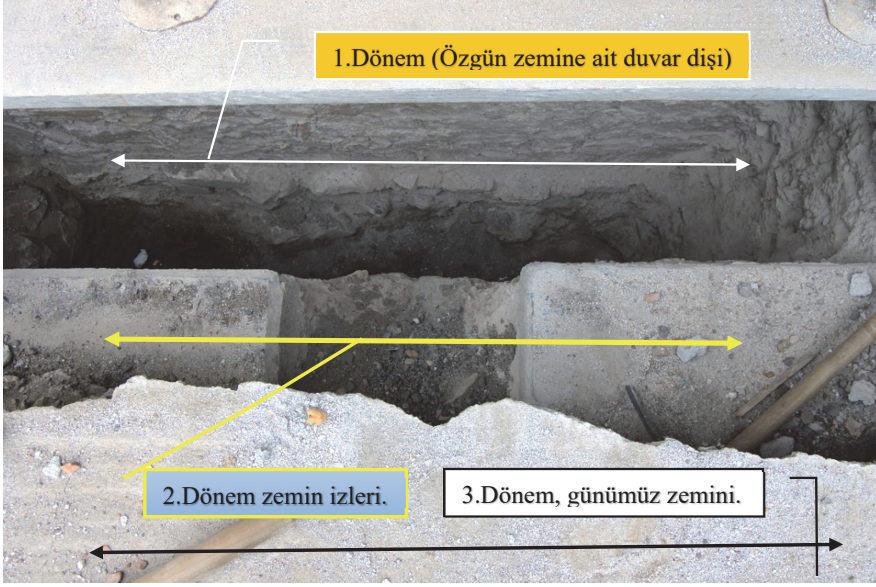
Fot. 13: Kuzey cephede üç farklı dönem zemin döşemesine ait izler.

Doğu cephenin güney köşesinde, duvar dibinde yapılan çalışmalarda, özgün zemin de dahil olmak üzere üç ayrı döneme ait olduğu anlaşılan izler ortaya çıkarılmıştır. (Fot.13)

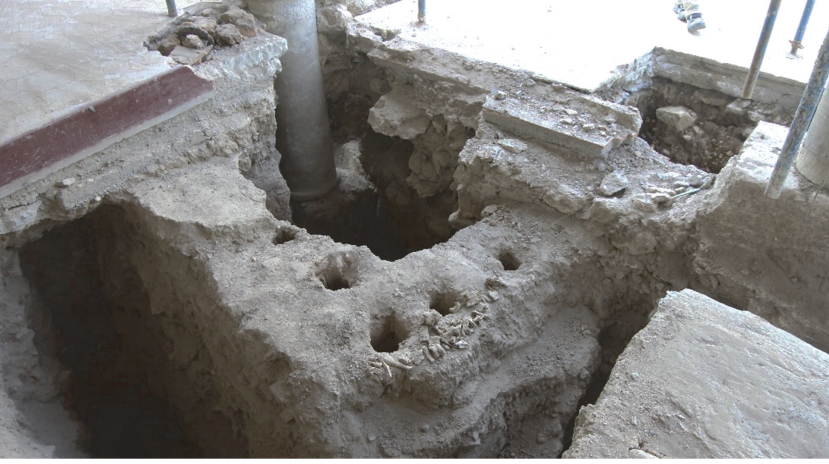
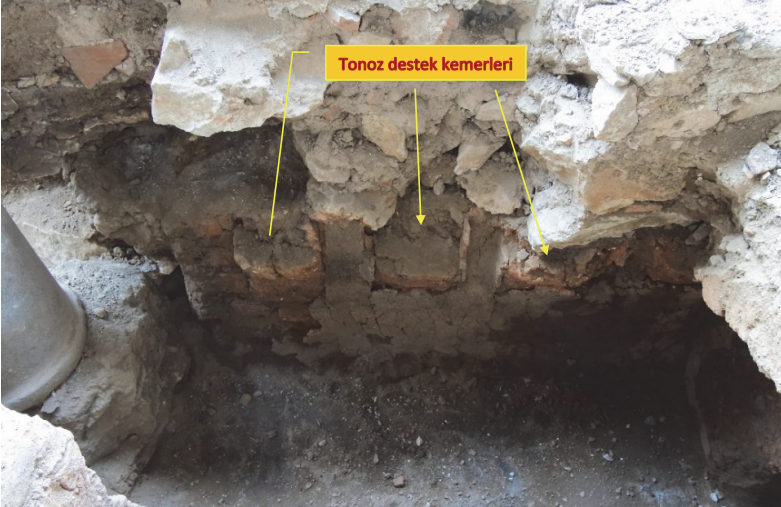
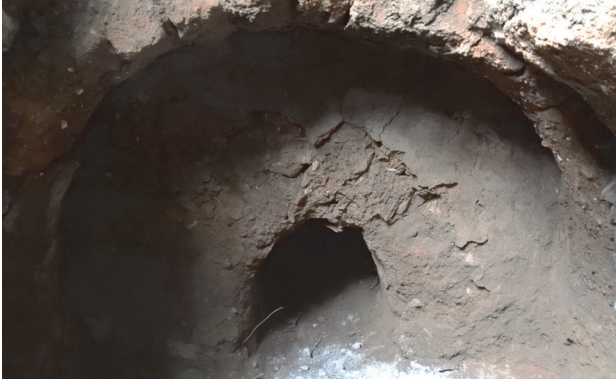
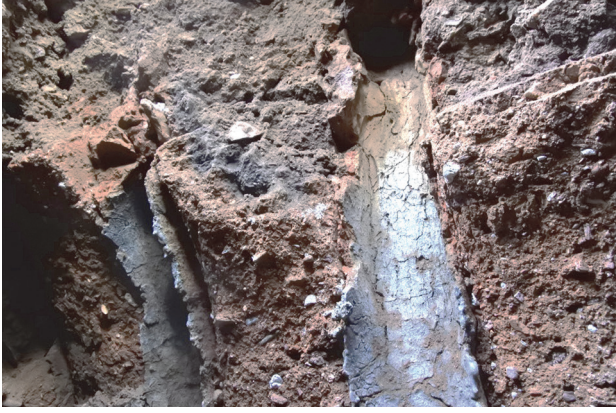
altlığın çevresinde yanık bir tabakaya rastlanması nedeniyle, sondaj çukuru avlu yönünde 50 cm ve harim yönünde bütün orta birimin zeminini kapsayacak şekilde genişletilmiş ve duvarları kerpiçten bir *ocak* ya da *fırın* olarak tanımlayabileceğimiz kalıntılara ulaşılmıştır. Dört duvarında dörderden toplam 16 tüekliği bulunan fırının kemerli ağzı doğu yüzü üzerindedir. Tamamen kerpiçten olan tüekliklerin cidarlarında, dumanın taşıdığı yoğun ısı nedeniyle, toprağın yapısındaki mineraller eriyerek sertleşmiş ve bir tabaka oluşturmuştur. İçinde yoğun miktarda kül ve hayvan kemiklerine rastlanan mekanın üzerini örten tonoz günümüze ulaşmamıştır. (Fot. 14-17)

Fot. 14: Son cemaat yerindeki fırına ait izler.

Fot. 15: Son cemaat yerindeki fırına ait izler ve sütunun oturduğu zemin.

Fot. 16:
Son cemaat yerinde
fırın ağzının içten
görünüşü.

Fot. 17:
Son cemaat yerinde,
fırının duvarlarındaki
tüteliklerden ayrıntı.

- Son cemaat yeri orta biriminde yapılan çalışmalar sırasında, özgün zemin kotu seviyesinin altında ortaya çıkarılan kerpiç malzemeli fırının içinde kül tabakası ve hayvan kemikleri dışında bir veriye rastlanmamıştır. Caminin malzeme ve inşa tekniklerine benzemeyen yapısı, İslamî devir öncesine ait olabileceği izlenimi vermektedir. Son cemaat yerinin batı kesiminde yer alan sütunun altlığı, caminin inşa edildiği özgün kottan daha aşağıdaki fırının zeminine oturmaktadır.

Bu durum caminin inşası sırasında fırının var olduğunu göstermektedir. Son cemaat yerine zarar vereceği ve yapının statğine olumsuz etkisi endişesiyle, fırın ve çevresinin bağlantılarına ilişkin verilere ulaşmak bugün için mümkün görünmemektedir. Çıkan izlerin korunması konusunda, bu tür durumlarda genellikle kabul gören “jeotekstil ve kumla üzerinin kapatılması” ya da “mevcut haliyle dondurularak kırılmaz camla sergilenmesi” yöntemlerinden biri tercih edilmelidir. Ancak, bir ibadet yapısı olarak sirkülasyonun yoğunluğu ve bakım problemleri göz önünde bulundurulduğunda ilk yöntem önerilebilir.

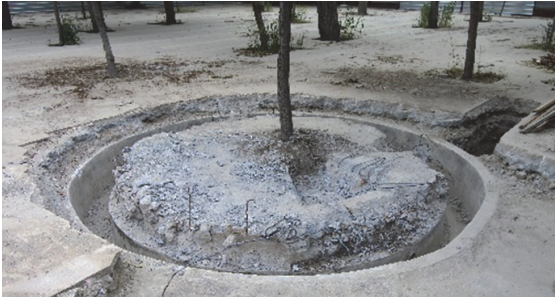
Cumhuriyet Dönemi'nde yapılan onarımlardan birine ait olan havuz yine aynı dönemde yapılan bir başka onarım sırasında tamamen kapatılmıştır. (Fot. 18)

Fot. 18: Avluda ortaya çıkarılan havuza ait kalıntılar.

- Avluda toprak altından çıkarılan ve Cumhuriyet Dönemi'nde demir katkılı çimentolu harçla inşa edildiği ve sonradan üzerinin kapatıldığı anlaşılan bir şadırvana ait izler tespit edilmiştir. İzlerden yola çıkarak şadırvan yenilenebilir. Şadırvanın üzeri muhtemelen ahşap bir örtüye sahip olmalıdır. Yöredeki benzer örnekler değerlendirilerek, caminin görünümünü olumsuz etkilemeyecek yükseklik ve özellikte, abdest almak için uygun aralıklarda birer ahşap oturak yerleştirilerek, ayaklar ve örtü tamamen ahşap olmak üzere yeniden inşa edilebilir.

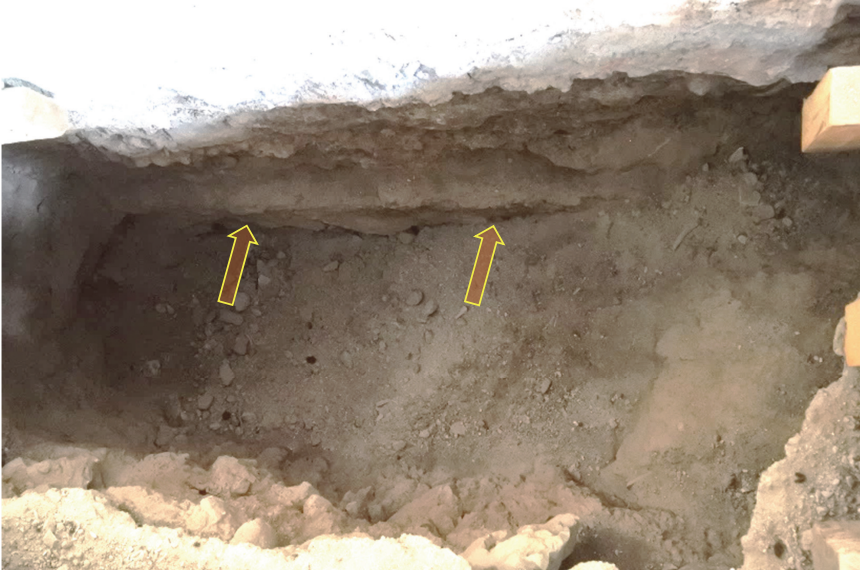
Fot. 19: Harim batı duvarı önünde, özgün zemin döşemesinin oturduğu duvar dışı.

duvarının önünde tespit edilen, harimin özgün zeminine ait izler, dışarda, doğu cephede elde edilen avlu zemin kotundan yaklaşık olarak 10 cm daha yüksektir. Zaman içinde yol/sokak/avlu seviyesinin yükselmesiyle birlikte, harimin de zemini yükseltilerek çukurda kalmasının engellendiği anlaşılmaktadır.

- Yapılan çalışmalar sırasında harimin zemin döşemesine ait herhangi bir veriye rastlanmamıştır. Tespit edilen taşlar döşeme altı tabliyesiyle ilgili olmalıdır. Restorasyon çalışmaları sırasında çıkacak muhtemel izlere göre işlem yapılmalıdır. Harimin özgün zemin kotu tespit edilmiş olmakla birlikte, sokak seviyesinin yükselmiş olması sebebiyle, bu kotun kullanılması çeşitli sorunları da beraberinde getirecektir. Gerek avluda gerekse harimde kot seviyesi sokaktan aşağıda olacağı için yağmur sularının tehdidine maruz kalacağı açıktır. Ancak, özgün kotun uygulanması durumunda suyun baskısından duvarları ve harimi koruyacak sağlıklı bir drenaj sistemi düşünülmelidir.

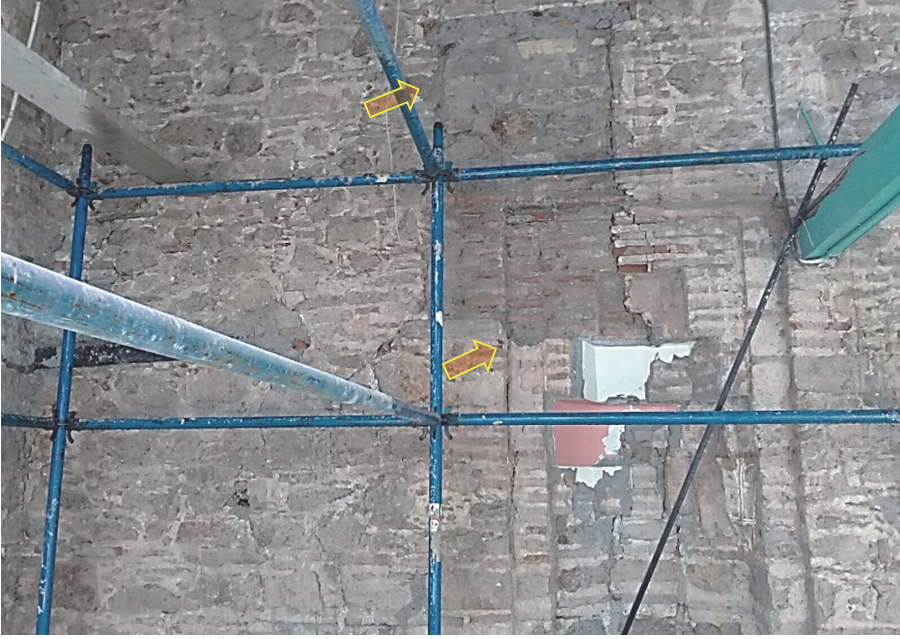
Yapının bütün dış duvarları, yakın zamanda yapılan sıva ve boya gibi uygulamalardan arındırılmış, sonradan yapılan müdahalelere ait izler tespit edilmeye çalışılmıştır. Raspa çalışmaları sonrasında, son cemaat yerinin üst sıra pencereleri kapatılmış, doğudaki alt sıra penceresinin yerine ise bir dış mihrap yerleştirildiği görülmüş; harime girişi sağlayan açıklığın tuğladan dilimli bir kemerle kuşatıldığı, ancak onarımlar sırasında kemerin sıvanarak kapatıldığı tespit edilmiştir. (Fot. 20, 21)

Fot. 20: Son cemaat yerinin doğu kanadında özgün pencere izi ve dış mihrap.

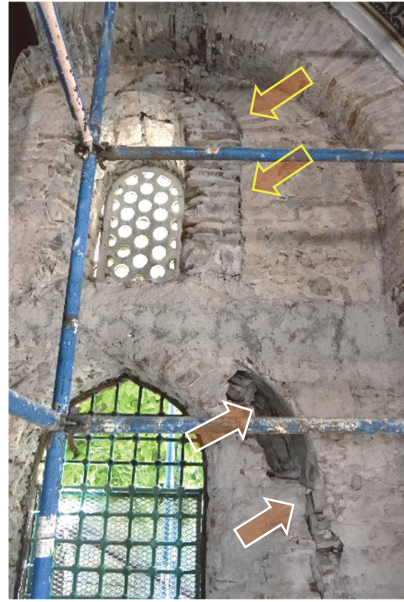
Raspa çalışmalarına özellikle, özgünde de sıvalı olan harim duvarlarında ağırlık verilmiştir. Bu çalışmalar sonrasında, mihrabın iki yanındaki alt ve üst sıra pencere açıklık formlarının sonradan yapılan müdahalelerle değiştirildiği (Fot. 22); kuzey duvarında, son cemaat yerine açılan üst sıra pencerelerinin ve batı duvarın kuzey köşesindeki minare girişinin tamamen kapatıldığı (Fot. 23); kubbe iç yüzeyleri ile geçiş unsurları üzerindeki kalemişi süslemelere iki ayrı onarım döneminde müdahale edildiği (Fot. 24-27) anlaşılmıştır. Ayrıca, duvarları güçlendirmek üzere, alt sıra pencerelerinin tepe noktaları üzerinden başlayarak, duvar içine, yapıyı dört yönden dolanan bir demir hatlı yerleştirilmiş olduğu ve üzeri çimento katkılı harçla sıvandığı görülmüştür. (Fot.28, 29)

Fot. 22: Mihrabın batısında özgün pencerelere ait izler.

- Bugünkü pencere düzeninin değiştirilmesi -özgün pencerelere ait izlerin tespit edilmiş olmasına rağmen- başka değişiklikleri de gerektirecektir. Özellikle harimin kuzey duvarı üzerinde, son cemaat yerindeki dış mihrap ile siva raspasıyla ortaya çıkan pencere izi kısmen örtüşmektedir. Bu kesimde pencereden ya da mihraptan feragat edilmesi zorunludur. Diğer cephelerdeki özgün pencere izleriyle günümüzdeki pencerelerin yakın konumda olmaları ve ebatları dışındaki özellikleri açısından benzerlikleri nedeniyle, bugünkü konum ve şekilleriyle korunmalarında bir sakınca olmadığı kanaatindeyim. Ancak kalan izlerden, mevcuttan daha büyük boyutlu oldukları anlaşılan pencere düzenine dönülmesinin mekana daha fazla ışık sağlayacağı da bir gerçektir.

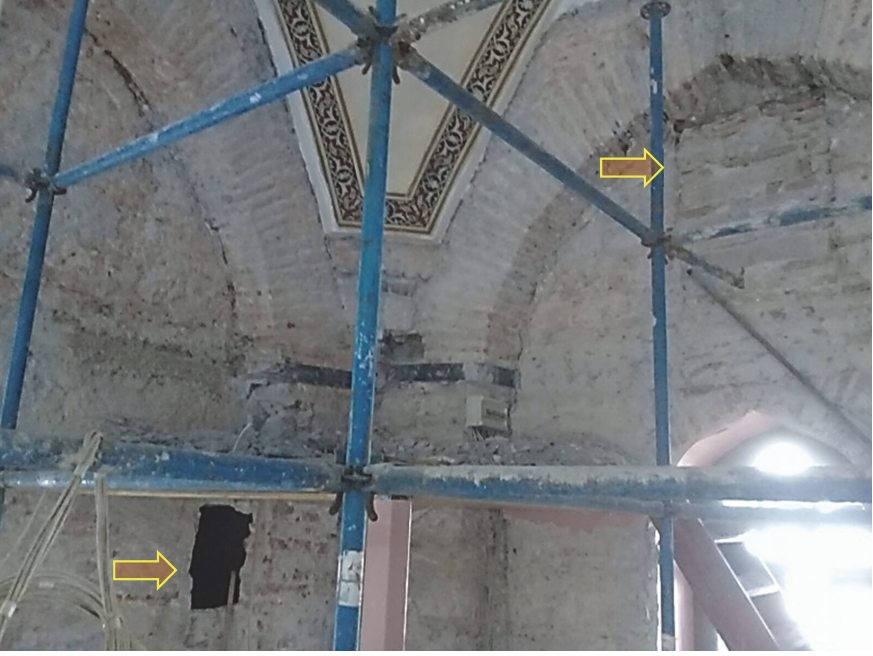
Fot. 23: Son cemaat yerine açılan pencerelere ve özgün minare girişine ait izler.

- Batı cephenin kuzey kesiminde, son cemaat yeri yakınında yer alan minarenin, sonradan dışarıya açılan girişi bir dönem eki olarak korunmalıdır. Ancak bu giriş, bir güvenlik sorunu teşkil etmemesi için kullanım dışı tutulabilir. Minare için, raspa sonrası açığa çıkan harim içindeki girişin kullanılması yerinde olacaktır. Minarenin, bir yüzüyle cephe duvarına bitişik olan kare kesitli kürsüsünün duvar örgüsü, cephenin duvar örgüsüyle aynıdır. Kürsü, saçak hizasında kemerli bir çokgene ve *bir ters - bir düz* olarak yerleştirilen tuğla malzemeli üçgenlerin oluşturduğu pabuça bağlanmaktadır. Pabuçtan itibaren, silindirik gövde yakın zamanda inşa edilmiştir. Beş sıradan oluşan basit kirpi saçaklı şerefe altı dolgunun bir özelliği yoktur. İlk bakışta cami için aykırı görünmeyen ve statik bir sorunu yokmuş izlenimi veren minare, bakımı yapılarak bu şekliyle korunabilir.

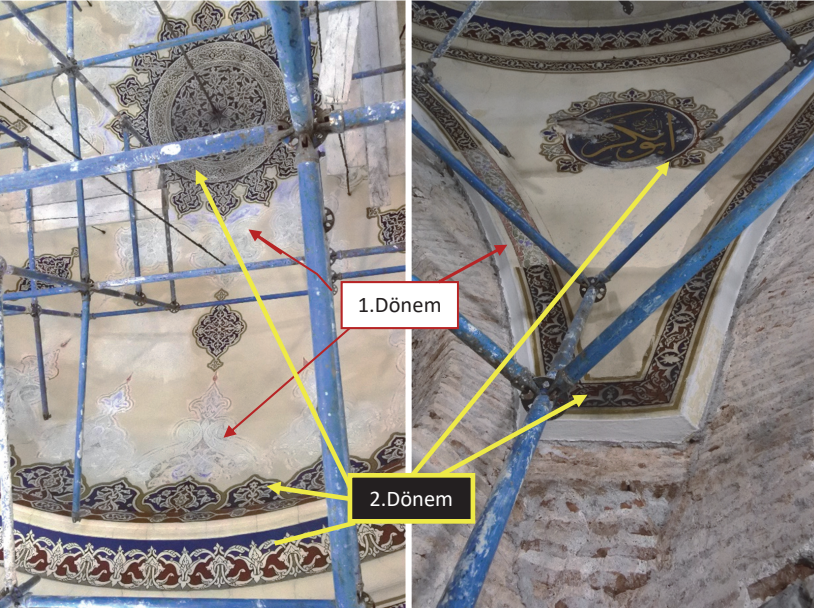
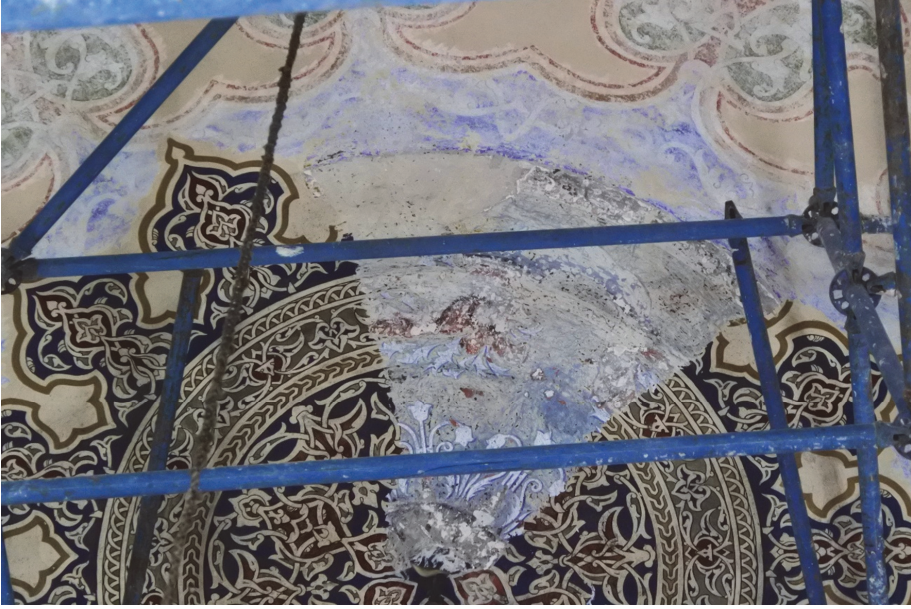
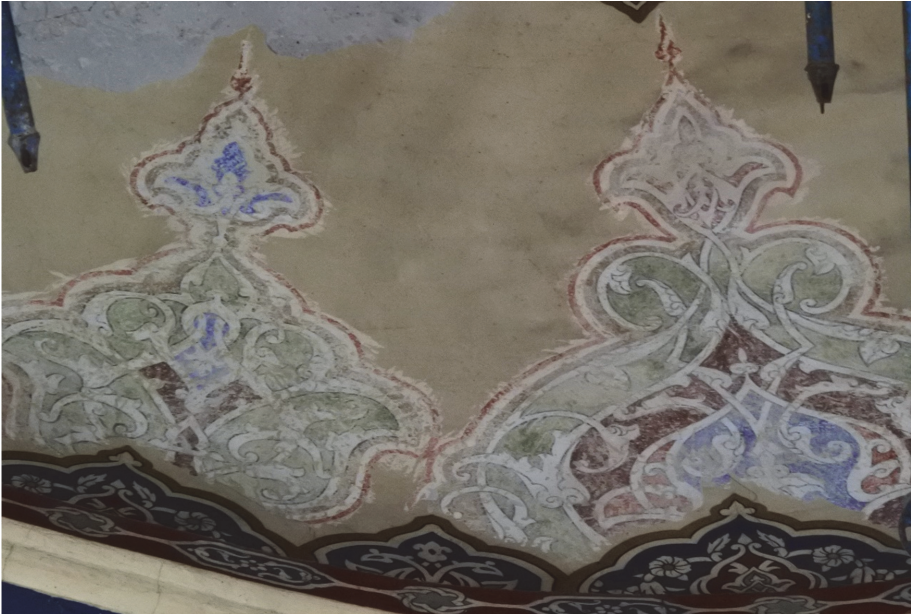
Fot. 24, 25: Kubbe iç yüzeyi ve pandantiflerde iki ayrı süsleme dönemine ait izler.

Fot. 26: Kubbe göbeği; raspa sonrasında ortaya çıkan, iki ayrı süsleme dönemine ait izler.

Fot. 27: Kubbe eteği; raspa sonrasında ortaya çıkan, iki ayrı süsleme dönemine ait izler.

- Yapının kubbe iç yüzeyinde, pandantiflerde ve kemer alınlarındaki kalemşi süslemelerle ilgili raspa çalışmalarında, mevcut kalemşilerinin altında önceki döneme ait süslemeler tespit edilmiştir. Ancak, bu süsleme tabakasının da çimentolu harç üzerine yapılmış olması, 1943 yılı onarımıyla ilişkili olduğunu göstermektedir. Restorasyon çalışmaları sırasında, mevcut niteliksiz tabakanın

kaldırılarak, alttaki süslemenin uygulanması daha doğru olacaktır. Nitekim, bu süsleme yapının inşa edildiği dönemin süslemeleriyle daha fazla benzer özellikler taşımaktadır.

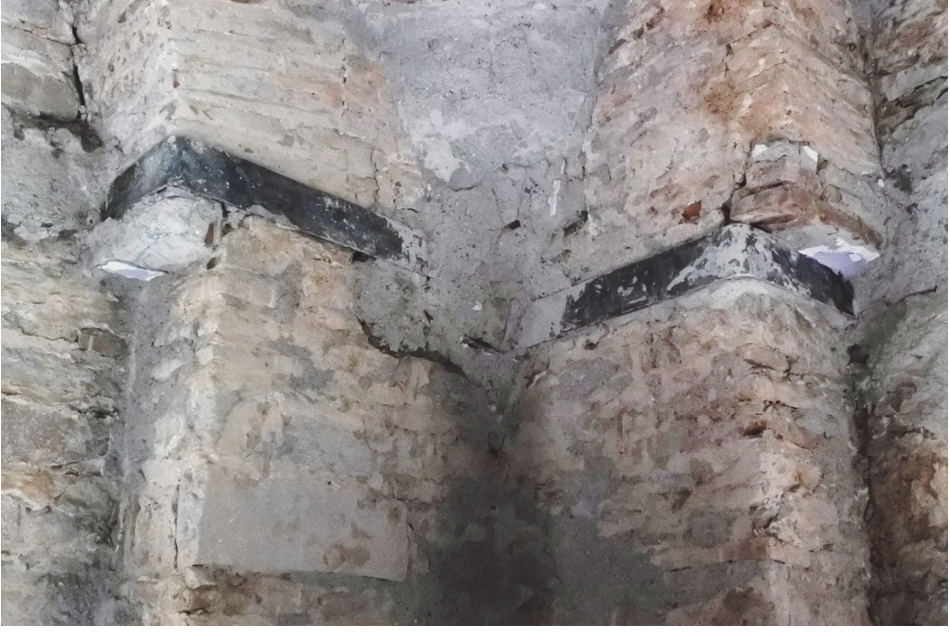
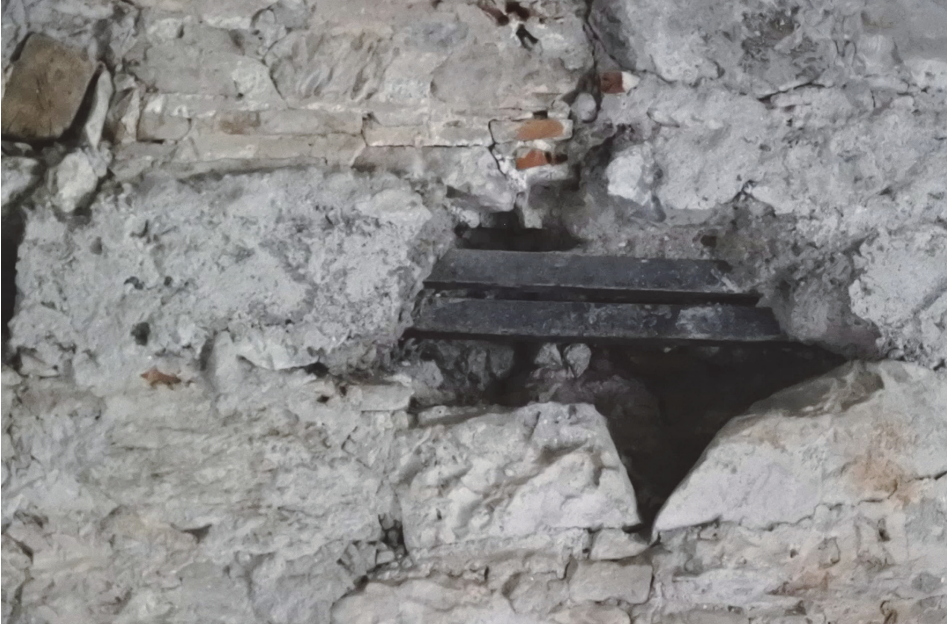
Fot. 28: Duvar içlerine yerleştirilen metal hatıl.

Fot. 29: Duvar içlerine yerleştirilen metal hatıldan ayrıntı.

- Muhtemelen 1943 yılı onarımı sırasında duvarların içine yerleştirilen metal hatılların duvara ekta bir yük oluşturmadığı tespit edilirse yerinde bırakılabilir. Ancak, yapının duvarlarında ve kubbeye görülen derin çatlaklar bu metal hatılların tam olarak güçlendirme sağlamadığının göstergesidir. Statik raporlar

doğrultusunda, yeni oyuklar açmak yerine söz konusu mevcut metallerin yerleştirildiği oyuklar kullanılarak uygulama yapılabilir.

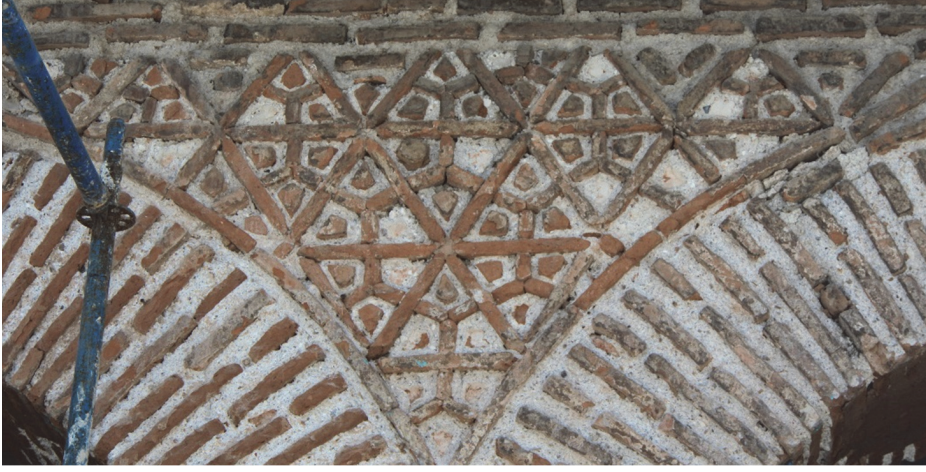
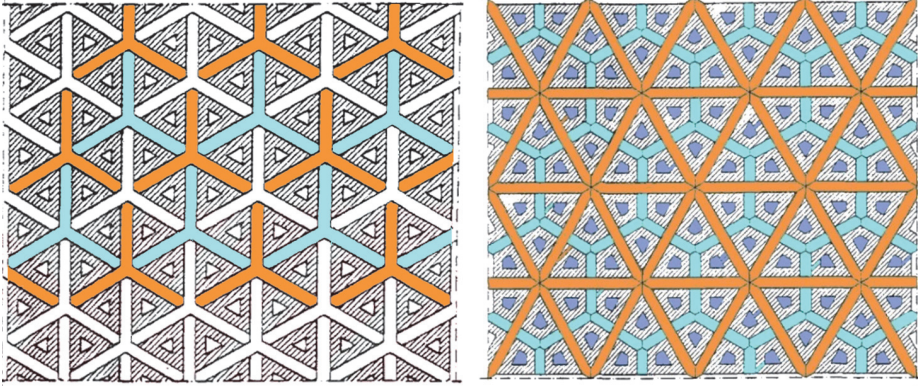
- Kuzey cephede, köşelerde *L* şekilli payeler ve ortada iki sütun tarafından taşınan üç sivri kemerle dışarı açılan son cemaat yerinin üzeri ahşap çatıyla örtülüdür. Çatının üzeri yakın zamanda kurşun levhalarla kaplanmıştır. Özgünde, kubbeli üç birimden oluşması gereken son cemaat yerinin yıkılan kubbelerinin yerine bugünkü çatının yapıldığı söylenebilir. Raspa sonrasında, muhtemelen kubbeli olduğu döneme ilişkin bir veriye ulaşılamamıştır. Özgün halinin restitüsyonu yapılabilmekle beraber, restorasyon için yeterli veri yoktur. (*Bk. Şek. 2*) Bu nedenle, temizlik ve bakımı yapılmak kaydıyla, bugünkü şeklinin korunması daha sağlıklı olacaktır. Kemer köşeliklerinde -cepheye kimlik kazandıran- tuğlayla oluşturulmuş geometrik süslemelerin titizlikle korunması gereklidir. (*Fot.31; Şek. 3, 4*)

Fot. 31: Son cemaat yeri süslemelerinden ayrıntı.

Şek. 3, 4: Son cemaat yeri; süslemelerin analizi. (Ünalın'dan işlenerek.)

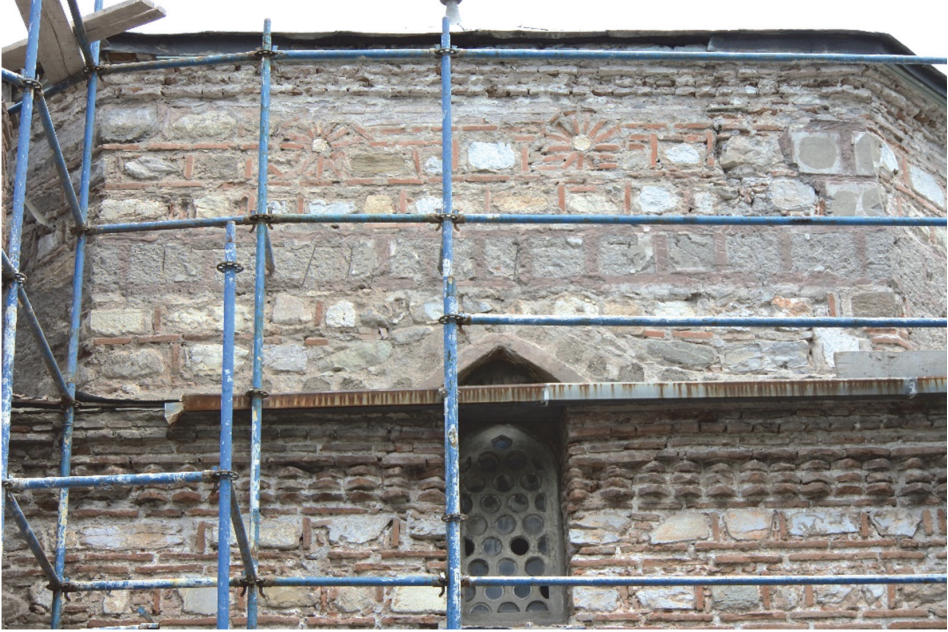
Fot. 32: Kasnağın duvar örgüsü ve güneş kursları.

- Tamamen sıvalı olan sekizgen kubbe kasnağının raspa çalışmaları sonrasında, beden duvarlarıyla aynı duvar örgüsüne sahip olduğu, ancak beden duvarlarında olduğu gibi kasnak duvarlarında da onarımlar sırasında örgü düzeninin önemli ölçüde bozulduğu görülmüştür. Muhtemelen 1943 yılında yapılan onarımda kasnağı sağlamlaştırma amaçlı olan bu uygulama sırasında kubbenin dış yüzeyinde de çimentolu harçla onarım yapılmıştır. Bu onarım sonrasında kubbe dış yüzeyi kurşun levhalarla kaplanmış olmalıdır. Yapının beden duvarlarında yapılacak olan uygulama, kasnak duvarları için de geçerlidir. Yapıdaki bütün duvarlarda olduğu gibi kasnak ve kubbe çimentolu harçtan arındırılmalıdır. Kasnağın yüzleri üzerine yerleştirilen tuğla çerçeveli *güneş kursları*, özgün yapının günümüze ulaşan öğelerindendir ve bu öğenin onarımlar sırasında göz ardı edilmemesi önemlidir. (Fot. 32)

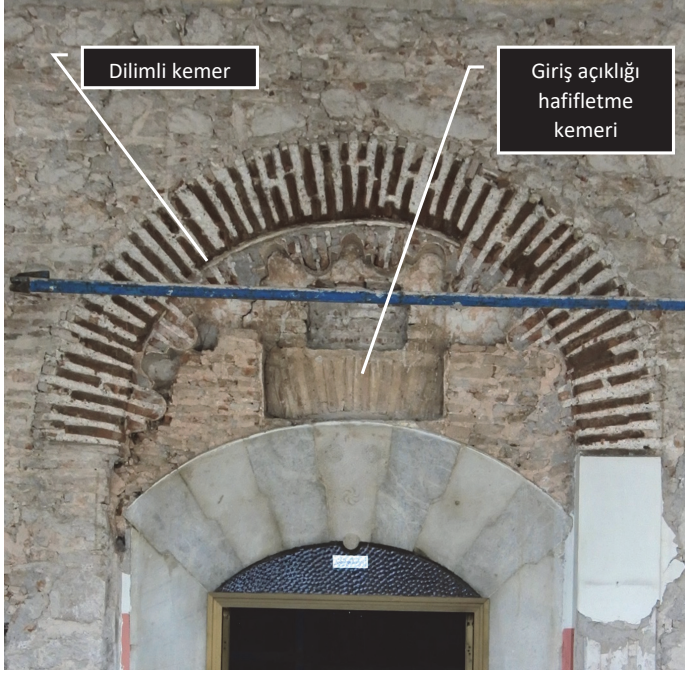
- Basık kemerli, mermer söveli harim girişi de yakın dönem onarımlarından nasibini alan bölümlerden biridir. Bugünkü yuvarlak kuşatma kemerinin üzenği noktalarından itibaren farklılaşan duvar örgüsü, kemerin de sonradan inşa edildiğini göstermektedir. Nitekim, Osmanlı mimarisinde, yapının inşa edildiği dönemde yuvarlak kemer uygulaması henüz yaygınlaşmamıştır. Yapıdaki diğer tüm kemerlerin de sivri şekilli olması bu düşünceyi destekleyen verilerdendir. Raspa sonrası ortaya çıkan dilimli kuşatma kemeri ve kitabe levhasının kaldırılması sonucu, levhanın arkasında ortaya çıkan kemer de özgün giriş ile ilişkili olmalıdır. Yuvarlak kemer bir dönem eki olarak kabul edilse dahi, dilimli kemerin mutlaka korunması gerektiği düşüncesindeyim. Ayrıca, giriş açıklığına ait mevcut söve taşlarının, kitabe levhasının arkasında ortaya çıkan kemerin altına gelecek şekilde yerleştirilmesi mümkündür. Söz konusu kemer, giriş açıklığı kemeri üzerine binecek yükü karşılayan bir hafifletme kemeri görevini üstlenmiştir. Önerilen bu yöntem için Gölarmara Şahuban Camii'nin giriş açıklığı profili örnek olarak değerlendirilebilir. Ancak, bu tür bir uygulamanın statik bir sorun yaratacağı tespit edilirse ya da mevcut durumun korunmasına yönelik bugün öngörülemeyen yeni veriler elde edilirse değerlendirmeye alınmalıdır. (Fot. 34, 35; Şek. 5)

Fot. 34:
Giriş açıklığı.

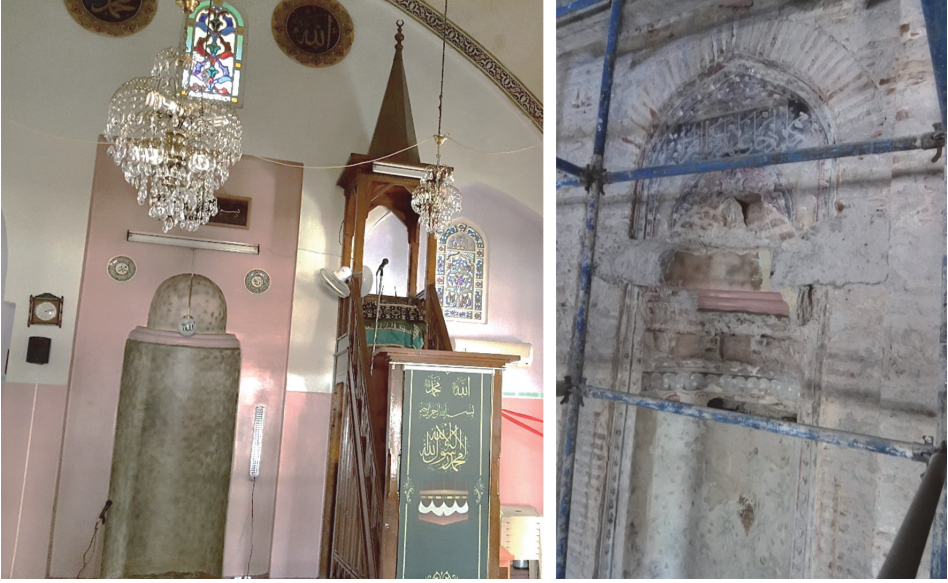
Fot. 36-37: Mihrap. Raspa öncesi - sonrası.

- Raspa sonrasında mevcut mihrabın altından, yapıdaki kalemişi süslemelerle aynı döneme işaret eden yazılar ve bitkisel süslemeler içeren sivri kemerli bir niş ortaya çıkarılmıştır. Mevcut niteliksiz mihrap nişinin yerine, yeni tespit edilen nişin uygulanması daha doğru bir yaklaşım olacaktır. (Fot. 36-37)

- Mevcut minberin bir özelliği yoktur, ancak ahşapları temizlenerek ve bozulan kısımları yenilenerek kullanılabilir. (Fot. 36)
