KUSURLU GÜNEŞ PANELİNDE (PV) VERİMLERİN ÖLÇÜLMESİ

Efficiency Measurements on Defective Solar Panel (PV)

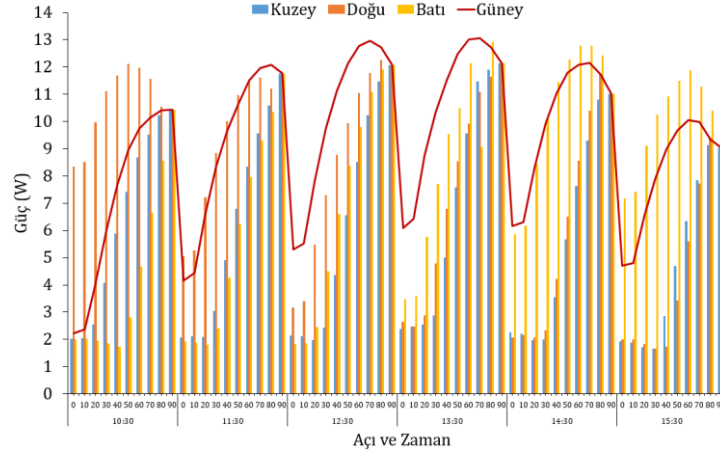
Şekil 1:
01.06.2017 tarihli ölçüm sonuçları

Güney yön sonuçlarına kıyasla kuzey, batı ve doğu yönlerinden üretilen güç değerleri sırasıyla %34,13, %17,07 ve %14,92 azalmıştır. Ancak sabahları doğu yönden, öğleden sonra ise batı yönden daha fazla güç elde edilmesi nedeniyle tek eksenli güneş takip sistemlerinin kullanımı panelin verimini artıracaktır. Chang (2009) tek eksenli takip sistemine optimum açı ile monte edilen panelin, geleneksel sabit panele göre kazancını analiz etmiştir ve kazancı %18,7 gözlemlemiştir. Benzer biçimde Chin ve diğ. (2011) tek eksenli takip sistemi ile sabit panelin çıkış güçlerini karşılaştırmıştır. Deneysel sonuçlara göre hareketli paneli statik panele göre yaklaşık %20 daha verimli bulmuşlardır.

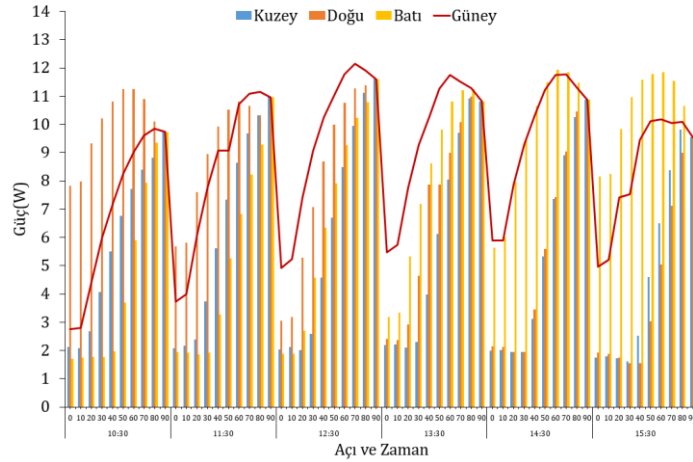
Şekil 2:
08.06.2017 tarihli ölçüm sonuçları

Güneş paneli deneysel olarak 0 ila 90 arasında 10° aralıklarla analiz edilmiştir. Tüm yönlerde açının artması ile güç çıkışını artmıştır, ancak güney yönde 70°'den sonra bir düşüş gözlemlenmiştir. En yüksek kayıp (%81,92) kuzey yöne bakan 0° sabit açıda belirlenmiştir. Önceki çalışmalarda, Abdallah ve Nijmeh (2004) güneş enerjisi üzerindeki iki eksen takip sisteminin etkisinin araştırılması için deneysel bir çalışma yapmışlardır. Sonuç olarak iki eksen takip sisteminde toplanan enerji, sabit açılıya kıyasla %41,34 artışla daha iyi performans göstermiştir. Cruz-Peragón ve diğ. (2011) alternatif bir yöntem sunmak amacıyla iki eksenli takip sisteminin enerji avantajını belirlemek ve İspanya'daki ekonomik karlılığı analiz

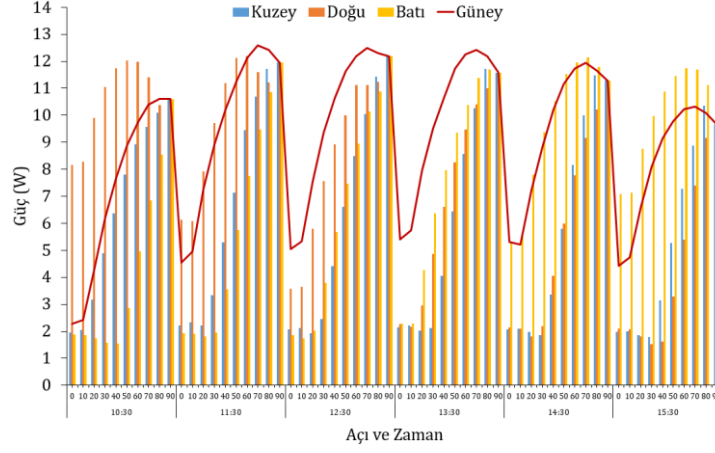
Şekil 3:
16.06.2017 tarihli ölçüm sonuçları

Günlük performanslar arasındaki farklılıklar %1,35-7,73 arasında değişmiştir. Ancak panelden en yüksek güç verimi 15.06.2017 tarihinde elde edilmiştir. Bu sonuç muhtemelen yüksek toplam ışınım ve düşük nem seviyesinden kaynaklanmıştır. Günlük performanslara dayalı önceki çalışmalarda, Li ve diğ. (2005) günlük güneş ışınımı, güneş paneli çıkış gücü ve sistem verimliliği ölçümlerine dayalı yaz aylarında analiz gerçekleştirmiştir. En yüksek güneş ışınımı sırasıyla haziran, temmuz, ağustos ve eylül ayları için 10,700, 12,700, 12,500 ve 12,200 Wh/gün olarak ölçülmüştür. Çıkış gücü ise haziran ayında 55 Wh/gün, temmuz ayında ise 505 Wh/gün olarak bulunmuşlardır. Sistem verimliliği çok fazla farklılık göstermemiştir. Ortalama değerler Haziran, Temmuz, Ağustos ve Eylül aylarında sırasıyla %5, %4,4, %4,6 ve % 4,7 olarak belirlenmişlerdir. Ayrıca sistem veriminin ortam sıcaklığından etkilendiği bildirilmiştir. Sharma ve Chandel (2013) Hindistan'ın Khatkar-Kalan şehrinde kurulu olan şebeke bağlantılı 190 kWp güneş enerjisi santralini analizini yapmıştır. Analizin sonuçlarına göre santral performansının mevcut güneş ışınımına bağlı olduğu ve maksimum enerjinin eylül ve ekim günlerinde gerçekleştiği gösterilmiştir.

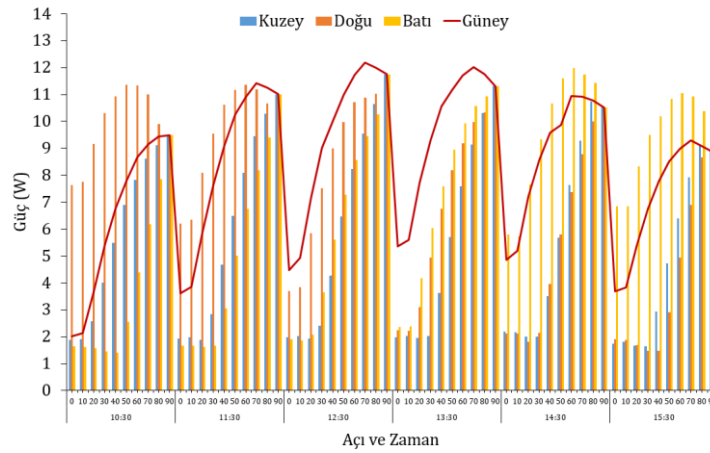
Şekil 4:
22.06.2017 tarihli ölçüm sonuçları

Tüm açı değerlerinin ortalamasına göre doğu yönde güç düzeyinin saatler ilerledikçe azaldığı ve batı yönde ise yükseldiği tespit edilmiştir. Ayrıca, güç düzeyi kuzey yönde 12:30'a, güney yönde ise 13:30'a kadar yükselmiştir. Literatürdeki benzer çalışmalarda, Denholm ve Margolis (2007) günlük enerji eğrisinin “değişken” olduğunu belirtmiş ve en yüksek seviyeye saat 13:00'de ulaştığını sunmuşlardır. Redweik ve diğ., (2013) zemine, cephelere ve çatılara farklı zamanlarda gelen güneş ışınımını hesaplamış ve en yüksek güneş elektriği potansiyelini saat 12:00'da, en düşük ise saat 08:00'da bulmuşlardır.

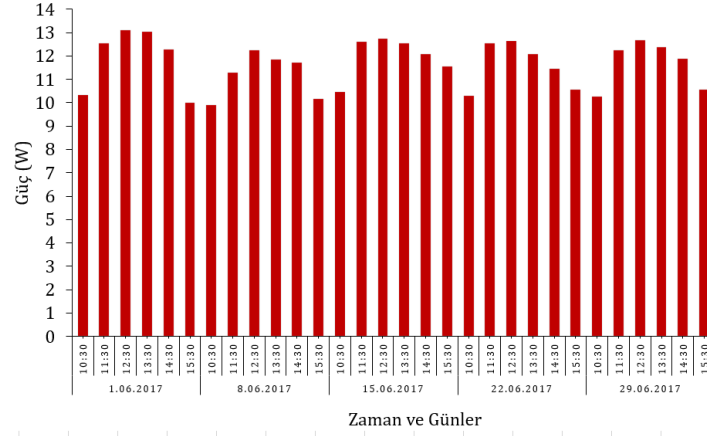
Şekil 6:
Güney yön - 72° ölçüm sonuçları

Eşitlik 1 ve 2'ye dayalı hesaplanmalar sonucunda en verimli çalışma pozisyonu güney yönde 72 derecelik açı olarak bulunmuştur. Cam kırığı kusurlu güneş panelinin ortalama güç üretimi sırasıyla saat 10:30, 11:30, 12:30, 13:30, 14:30 ve 15:30'da %8,2, %9,8, %10,16, %9,91, %9,52 ve %8,47 olarak bulunmuştur. Bu sonuçlar önceki çalışmaların sonuçları ile uyum göstermektedir. Dhimish vd. (2017) çatlağı olan güneş panellerini incelemiş ve %60'ının çıkış gücü performansı üzerinde önemli bir etkiye sahip olduğunu belirlemişlerdir. Aynı zamanda bazı yazarlarda panel açıları üzerine bazı araştırmalarda bulunmuştur. Benghanem (2011) maksimum güneş ışınımını toplamak için gerekli güneş paneli eğim açısını analiz etmiştir. Madinah (Suudi Arabistan) şehrinde yüksek verimlilik için ilkbahar, yaz, sonbahar ve kış için sırasıyla 17°, 12°, 28° ve 37° şeklinde dizayn edilmesini önermiştir. Jafarkazemi ve Saadabadi (2013) Abu Dabi şehrindeki güneş panelleri için optimum eğim açısı değerlendirmiştir. Sonuç olarak, açının yılda en az iki kere ayarlanması gerektiğini ve eğer ayarlanamıyorsa 22° olarak montaj yapılmasını uygun bulmuşlardır. Diğer yandan, yatay yüzeyli panele kıyasa, aylık açı ayarlaması ile %12, sezonluk açı ayarlaması ile %11 daha fazla kazanç sağlanacağını bulmuşlardır.

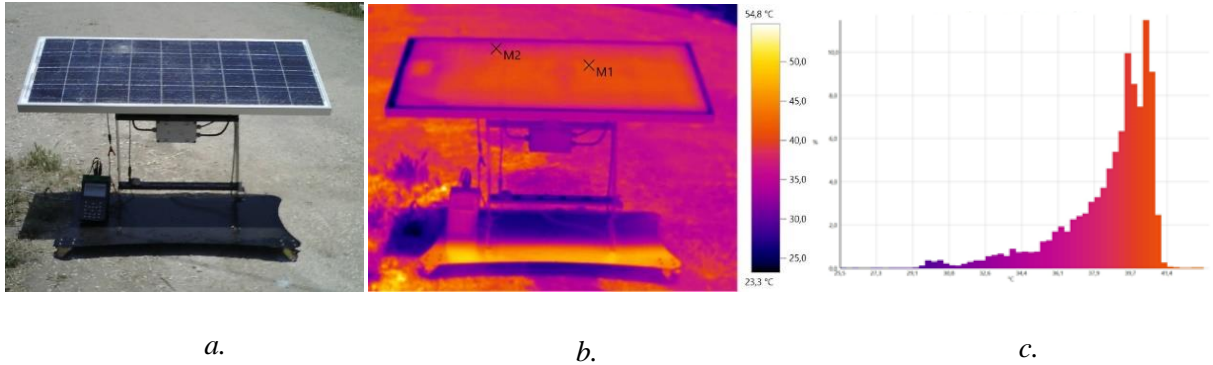
Şekil 7:
Termal görüntüleme
a. Gerçek görüntü b. Termal görüntü c. Sıcaklık dağılımı

En yüksek hava sıcaklığının yaşandığı 08.06.2017 gününde çekilen ve panel verimliliğinin en yüksek olduğu (güney yön-72°) termal görüntü Şekil 7a'da gösterilmiştir. Panel yüzey alanının termal görüntüsü incelendiğinde, ortalama 38,6 °C'lik bir ısıtma gözlemlenmiştir (Şekil 7c). Panelin en sıcak noktası (M1) 43,2 °C, cam kırığı noktasında (M2) ise 41,3 °C sıcaklık belirlenmiştir (Şekil 7b). Ek olarak, panel yüzeyinde düzenli bir ısınma gözlemlenmemiştir. Ancuta ve Cepisca (2011) kızılötesi görüntüleme sayesinde dışarıdan görünmeyen panel hasarlarının tahribatsız yöntem ile tespit edilmesi üzerine araştırmalarda bulunmuşlardır. Sonuçlar, verimliliğin panel sıcaklığına büyük ölçüde bağlı olduğunu ve aşırı ısınmanın üretilen enerjide azalmaya neden olduğunu göstermiştir. Benzer biçimde, Djordjevic ve diğ., (2014) kızılötesi ölçümlerin kusurlu panel performansı üzerindeki etkisinin belirlenmesi için kullanılabileceğini vurgulamışlardır.

Kusurlu güneş paneli veriminin en yüksek olduğu pozisyon (güney yön-72°), gün (01.06.2017) ve saatte (12:30) dahi kapasitesinin %10,49'u düzeyinde performans gösterdiği belirlenmiştir. Bu sebeple, bağlı olduğu tüm dizeyi etkileyecek olan kusurlu panellerin sistemlerden hemen çıkarılarak, yenileri ile değiştirilmesi gerekmektedir. Her yıl binlerce ton
