Uçak İniş Takımında Kullanılan Al Esaslı Destek (Bracket) Parçasının Hata Analizi

Yusuf ER*

Failure Analysis of Al-based Bracket Parts Used in Aircraft Landing Gear

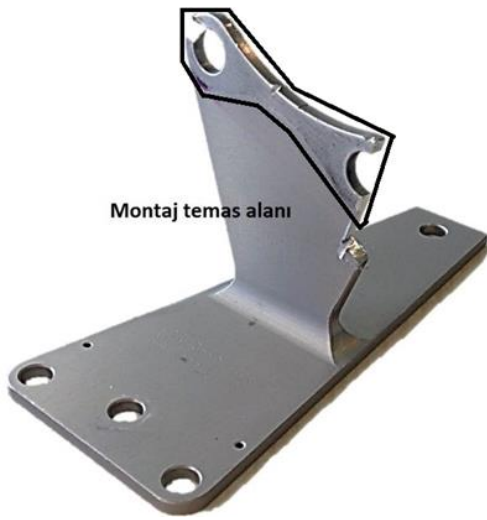
THY Teknik A.Ş.' den temin edilen Airbus A320-214 tipi yolcu uçağının iniş takımında kullanılan destek parçası (bracket) ilk olarak görsel olarak ikinci aşamada ise optik mikroskop ile incelendi. Destek parçasının, diğer parçaya montaj edildiği temas yüzeyinde korozyona uğradığı görüldü. (Şekil 1.) Parça üzerinde, korozyon oluşan ve korozyon oluşmayan her iki bölgeden numune alınarak mikroyapı, kimyasal ve yüzey analizleri yapıldı.

Şekil 1. Montaj temas alanında korozyona uğramış bracket

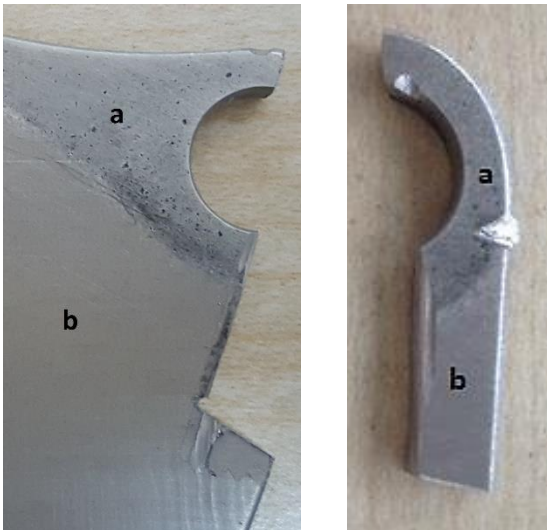
Şekil 2. Montaj temas alanında korozyona uğramış bölge (a) ve temas alanı dışında korozyona uğramamış bölge (b)

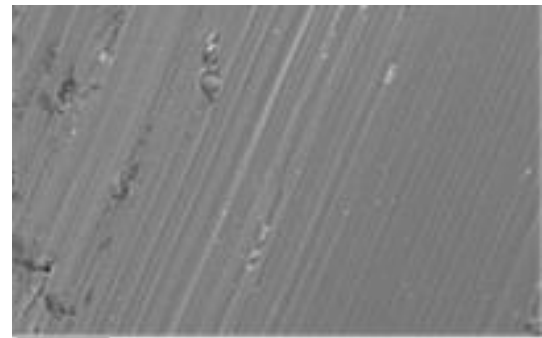
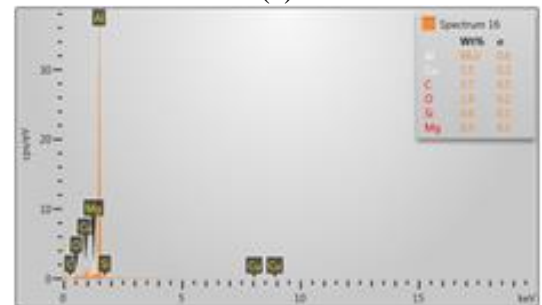
Şekil 4. Korozyona uğramamış bölgeden alınmış SEM görüntüsü (a) ve EDX analizi (b)

Şekil 4.'te Bracket parçasına ait SEM görüntüsü ve EDX analizi görünmektedir. Tablo 1'de Bracket parçasına ve Al2019, Al2024 e ait alaşım içerikleri verilmiştir.

Bracket parçasına ait EDX analizinde (4.b) bir miktar C ve O olduğu görünmektedir. Ancak bu durumun analiz cihazındaki detektörden kaynaklandığı öngörülmektedir. Alaşımın ağırlıkça bakır içeren Al2xxx serisi bir alaşım olduğu anlaşılmaktadır. İçeriğindeki C ve O göz ardı edildiğinde Al2019 kompozisyonuna yakın olduğu görülmektedir.

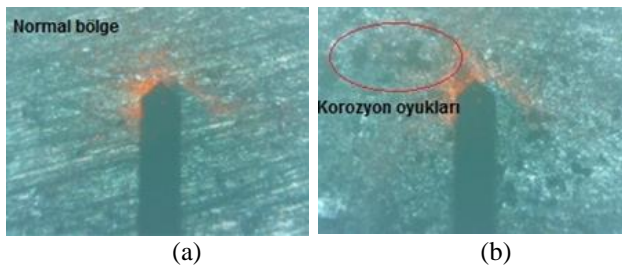
Alüminyum braket parçasından kesilen örnek yüzeyde korozyona uğramış bölge ve uğramamış bölge ayrı ayrı AFM tekniği ile incelenmiş ve yüzey topografi haritaları çıkarılmıştır. Şekil 5.'te AFM yayı, yüzeyi tarama esnasında mikroskop kamerasından görülmektedir. Şekil 5. a'da yay, korozyona uğramamış normal bölge üzerindedir. Şekil 5. b'de ise korozyona uğramış yüzey kameradan görülmektedir. Kırmızı çember ile işaretli bölge içinde korozyon oyukları görülmektedir.

Şekil 5. AFM yayının tarama esnasındaki kamera görüntüsü Normal bölge ve Korozyona uğramış bölge

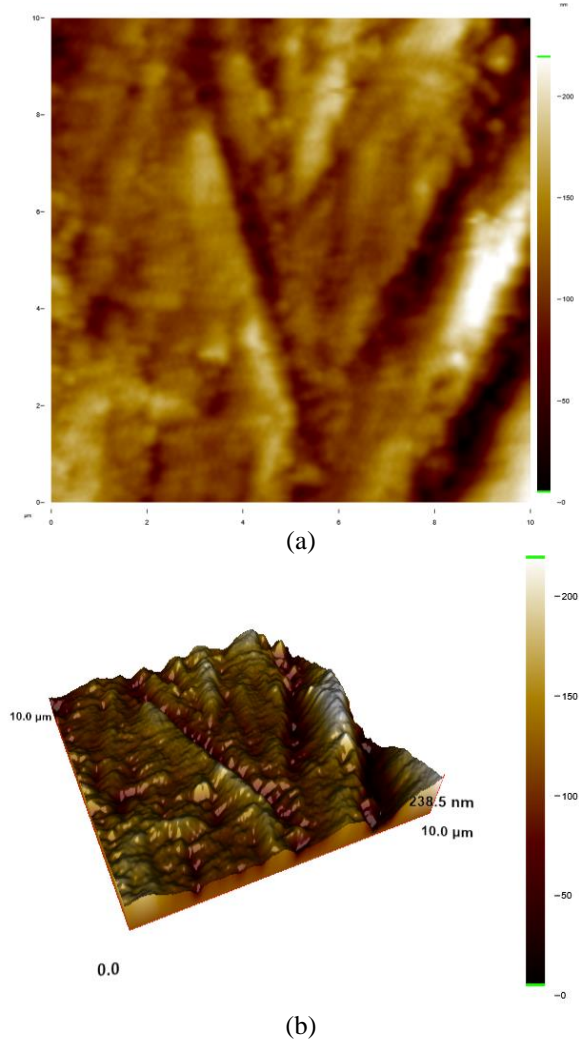
AFM ile yapılan yüzey analizi sonucunda parçanın normal yüzey bölgesinin topografi ve 3D görüntüsü Şekil 6.'a ve b'de görülmektedir. Üretim prosesi sonucunda oluşması mümkün olan standart çizgili bir yapı söz konusudur.

Şekil 6. Alüminyum braket normal yüzey topografisi (a) ve 3D görünüş (b), 10x10µm alan

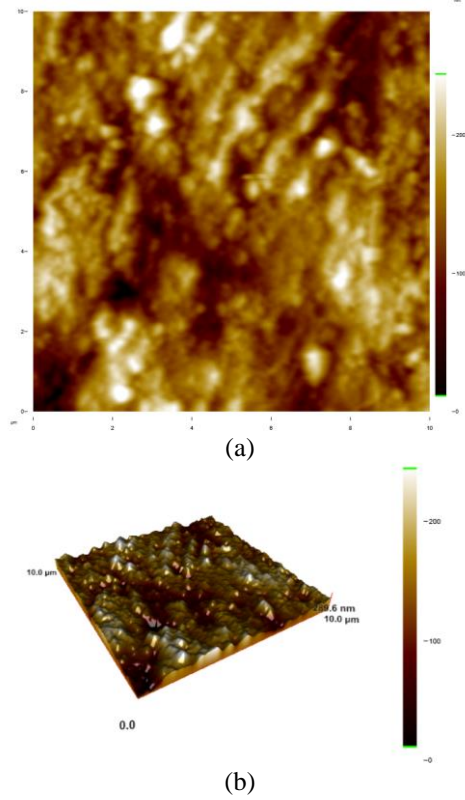
Şekil 8. a'da korozyona uğramış bölgede AFM ile alınan topografi ve b'de bölgenin 3D görüntüsü görülmektedir. 10x10 µm alanda alınan görüntülerde korozyon sonucunda yapıda granüler bir bozunmanın söz konusu olduğu görülmüştür. Şekil 9. a'da ki AFM topografisi ve b'de ki faz görüntüleri eşzamanlı alınmıştır. Faz görüntüsü incelendiğinde farklı kontrast veren bir bölge görülmemektedir bu da yüzeyde

Şekil 8. Korozyona uğramış yüzey topografisi (a) ve 3D görünüşü (b), 10x10 μm

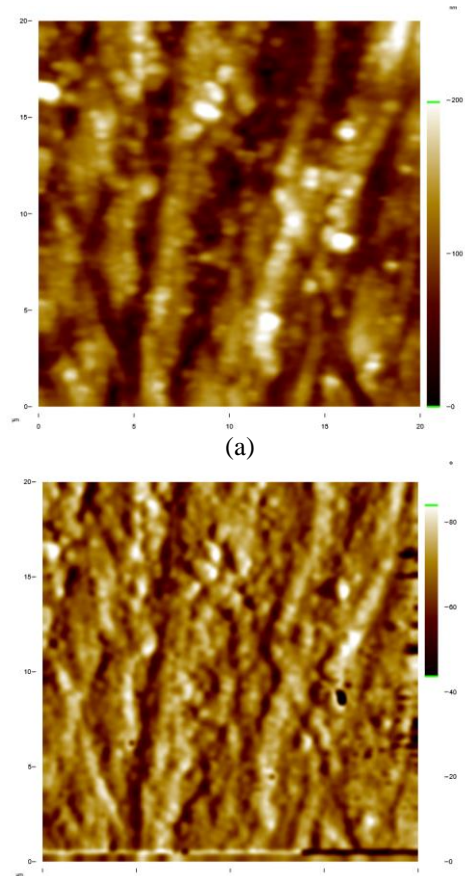
herhangi bir faz ayrışması olmadığını göstermektedir.

Şekil 9. Korozyona uğramış yüzey topografisi (a), faz görüntüsü (b), 20x20 μm alan

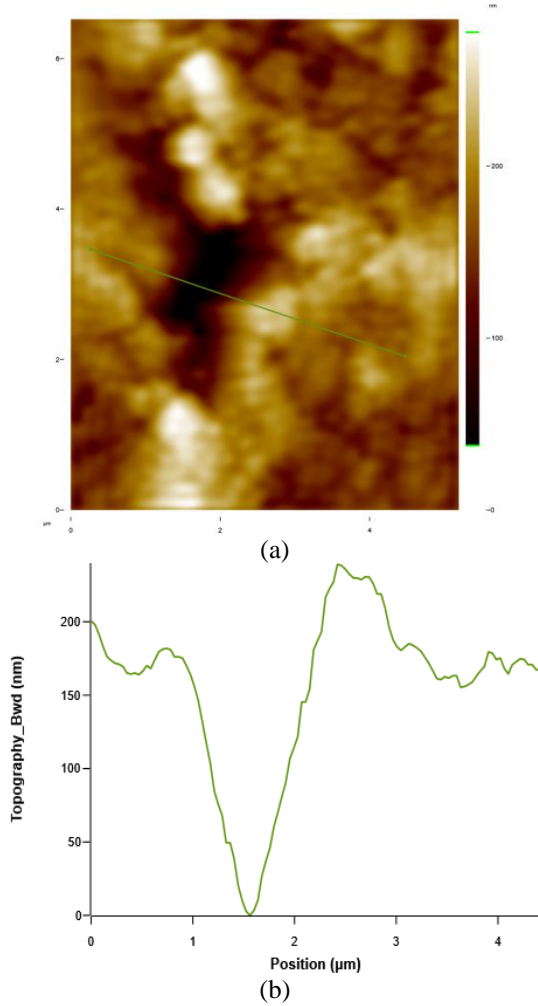
Bracket parça yüzeyinde kameradan görülen korozyon oyukları tarandığında, çukurcuk boyutları topografi görüntülerinden elde edilebilmiştir. Şekil 10. a'da AFM topografi görüntüleri ve b'de görüntü üzerinde alınan çizgi profili grafiği görülmektedir. Çizgi profili incelendiğinde çukurcuk derinliği 200-300 μm boyutunda ölçülmüştür. Bu da bu bölgede oluşan korozyon türünün çukurcuk korozyonu olduğunu göstermektedir.

Bu tip korozyonda çukur gittikçe büyüyerek metalin o noktadan kısa sürede delinmesine neden olur. Bu nedenle çukur tipi korozyon çok tehlikeli bir korozyon türü olarak kabul edilir. Çok az malzeme kaybı olmasına rağmen, ekipman kısa sürede devre dışı kalabilir. Çukurcuk korozyonlarda oyuklanmalar farklı şekillerde meydana gelebilmektedir. AFM topografi görüntülerinden de anlaşılacağı üzere bracket üzerinde oluşan oyuklanma tipi geniş ve sığ (Shallow and wide) şeklindedir. Bu tip oyuklanma korozyonu diğer tiplere göre en masum olanıdır. Çukurcuk korozyonunda oluşan en tehlikeli oyuklanma tipi ise dar ve derin (Narrow and deep) dir. Bu tip oyuklanma oldukça tehlikelidir. Çünkü çok hızlı bir şekilde parçanın et kalınlığına ulaşabilmekte ve parçada çentik etkisi oluşturmaktadır. Şekil 7. Şematik olarak bu korozyon tiplerini göstermektedir. (ASTM, 2018).

Şekil 10. Korozif yüzey topografi görüntüsü (a) ve grafiği (b)

Sonuç olarak elde edilen tüm verilere bakıldığında iniş takımlarında kullanılan bracket parçasında meydana gelen bu korozyon hasarının net olarak çukurcuk korozyonu ve oyuklanma korozyonu, korozyon tipinin ise geniş ve sığ (Shallow and wide) olduğu görülmektedir. Ancak bu gerçekleşmeden önce alüminyumun birçok korozif ortama karşı gösterdiği direncin nedenlerinden biri olan yüzey tabakasındaki amorf veya kristalin alüminyum oksit tabakasını ortadan kaldıran sürtünme korozyonu ile beraber lokalize olarak meydana geldiği görülmektedir. Al2019 serisinde bakır içeriğinin fazla olması parçada mikro-galvanik etkiyi arttırmaktadır. Bakır oranı Al2019 serisine göre daha az olan Al2024 serisinin tercih edilmesi, mikro-galvanik etkiyi azaltacaktır. Bundan dolayı bracket malzemesinde bakır oranı daha az olan Al2024 serisi tercih edilmesinde korozyon direncinin artırılması açısından önem arz etmektedir.
