Journal of Geomorphological Researches

ELMALI'DA (ANTALYA) YAĐIŐIN TETİKLEDİĐİ SEL TAŐKIN VE ÇAMUR AKINTISI AFETLERİNİN JEOMORFOLOJİK ANALİZİ / Geomorphological Analysis of Torrent, Flood and Mud Flow Disasters Triggered by Rainfall in Elmalı (Antalya - TURKEY)

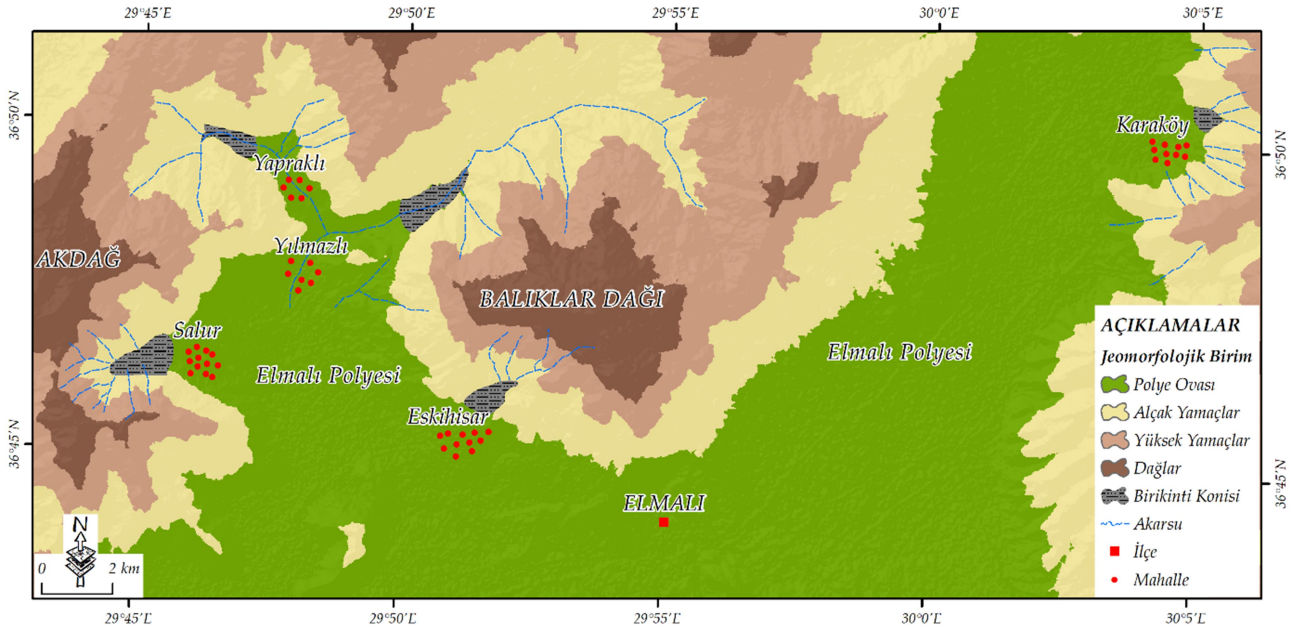
Şekil 6. Sel, taşkın ve çamur akıntısı afetlerinin yaşandıđı kırsal yerleşmeler çevresindeki ana jeomorfolojik özellikler

kökenli afetlerin oluşmasına neden olmaktadır. Yüksek eğimli yamaçlardan polye tabanına inen kısa boylu mevsimlik akarsular, çođunlukla kendi oluşturmuşt oldukları birikinti konilerinin üzerinden geçmektedir (Şekil 6). Elmalı polyesi ve polyeyi sınırlandıran yüksek yamaçlarda debisi 0.5 litre/saniye ile 1345 litre/saniye arasında deđişen çok sayıda karstik kaynak yer almaktadır (Çelik, 1994). Sahadaki karstik kaynaklar, akarsuları meydana getirmiş, tava görünömlü polyenin varlığı, bu alçak saha çevresinde gelişen yüksek eğim değerleri ve litolojik özellikler akarsuların kısa boylu olmalarına vesile olmuştur. Bu akarsular da birikinti konilerinin üzerinden geçmekte ve koniyi oluşturan gevşek depoları suya doygun hale getirmektedir. Bu durum yağışlar esnasında sızmayı azaltmakta, yüzeyel akışı desteklemekte, sonuç olarak çamur akıntısının gerçekleşmesine yardımcı olmaktadır.

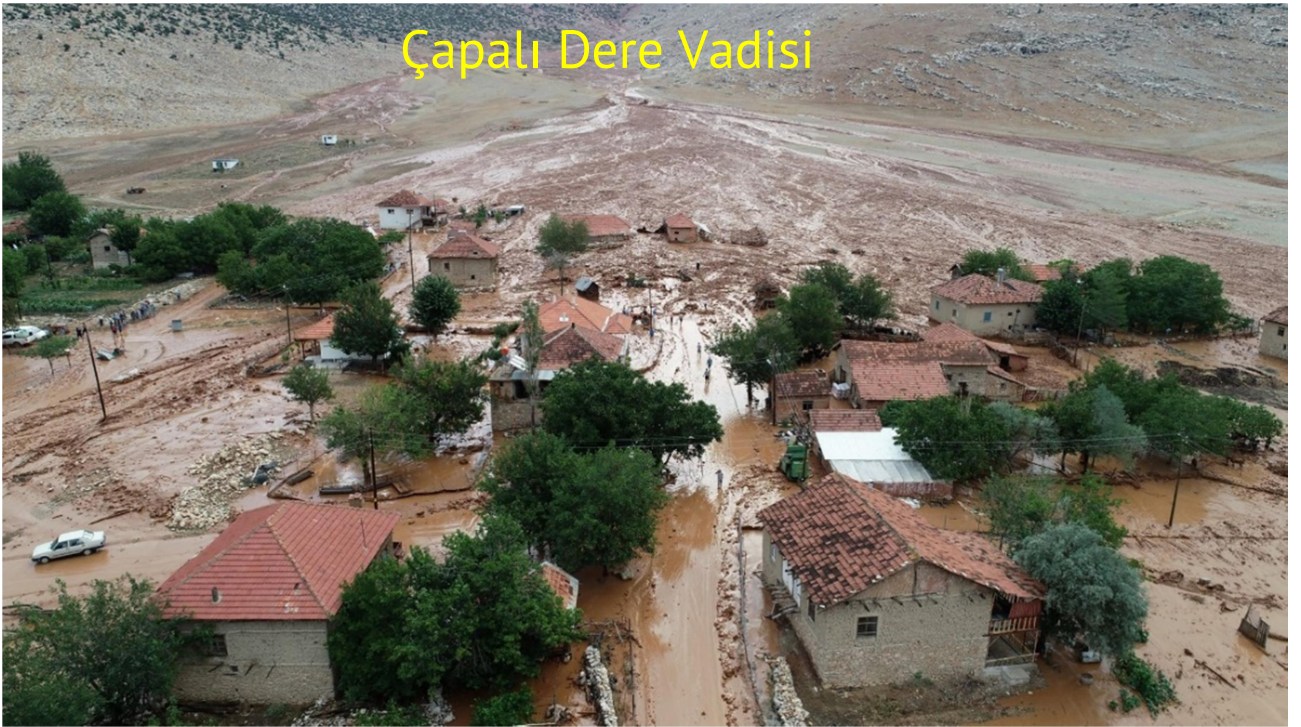
alıřma kapsamında elde edilen veriler deęerlendirildięinde inceleme alanında en byk zararın amur akıntısı afetinden dolayı Salur kırsal mahallesinde gerekleřtięi tespit edilmiřtir. Bu durum Salur yerleřmesi yakınındaki daęlık alanda yer alan sreksiz akarsu kollarının aniden bařlayan saęanak yaęıř nedeniyle yksek debi ile akmaya bařlaması, eęimin fazla olmasının etkisiyle akarsuların ařındırma ve tařıma kapasitesinin hızlı řekilde artması sonucu ortaya çıkmıřtır. Ařındırma ve tařıma kapasitesi aniden artan sreksiz akarsu kolları zerinde aktıęı irili ufaklı malzeme istiflerinden oluřan birikinti konisini kısa srede yarmıř ve ařınan tm malzemeyi Elmalı polyesine doęru tařımaya bařlamıřtır. Elmalı polyesi ve birikinti konisi arasında yer alan Salur yerleřmesi sreksiz akarsular tarafından tařınan irili ufaklı malzeme ve amur akıntısı ile rtlmřtr (Foto 1). Akarsular

Foto 1. Salur kırsal mahallesinde gerekleřen amur akıntısı. Fotoęraftan da anlařılacaęı zere yerleřme, akarsu vadisinin ovaya aıldıęı yerdeki birikinti konisini oluřturan depoların zerinde kurulmuřtur.

- Salur yerleřmesi yakınında mevsimlik akarsu vadisi içerisine kadar sokulan birikinti konisi, yařanan doęal afet sonucunda akarsular tarafından yarılarak yapısal bütünlüęünü kaybetmiřtir. Bu durum olası bir saęanak yaęıřta aynı řekilde bir çamur akıntısının yařanmasına neden olacaktır. Bu nedenle benzer yaęıřlar esnasında oluřan su kütesinin koniyi oluřturan gevřek dolgular üzerinden geçerek ova tabanına ulařmasını engelleyici tedbirler alınmalıdır. Bu tedbirlerin bařında akarsu yatakları üzerine

su hızını azaltan, su miktarını düzenlemeye yardımcı setler yapılmalıdır. Yerleřmelerin içinden geçen dere yatakları, tařkın debileri hesaplanarak boyutları belirlenen kanallara alınmalı, gerekirse yataklar çoęaltılmalı ve ya yer deęiřtirilmelidir. İkinci bir yöntem olarak akarsu havzası ve birikinti konileri, çevredeki doęal çalı ve aęaç türleri tercih edilerek bitkilendirilmelidir. Önleme ve zarar azaltmaya yönelik bu iřlemlerin olası maliyeti bir proje kapsamında hesaplanmalıdır. Tahmini tutar, mevcut yerleřmelerin tařınmasından daha yüksek bir maliyet oluřturacaksa risk taşıyan yerleřmelerin konularının deęiřtirilmesi gündeme alınmalıdır.

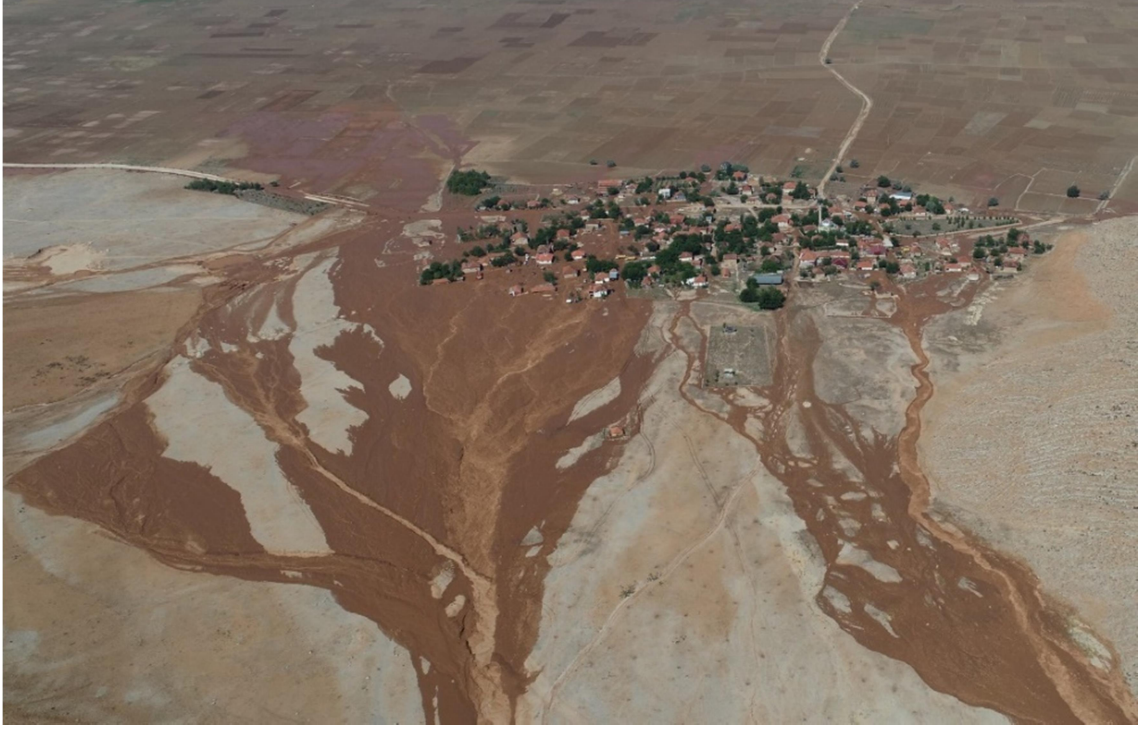
tarafından tařınan iri unsurlu malzemeler amur akıntısının yıkıcı etkilerinin ve maddi zararın artmasına neden olmuřtur (Foto 2 ve 3).

Foto 2. Salur kırsal mahallesinde gerekleřen amur akıntısı (Batıdan dođuya bakıř). Yerleřmenin akarsu havzasının ařađı kesimine ve birikinti konisi zerine kurulmuř olması, kısa zamanda gerekleřen sađnak yađıřlar nedeniyle akarsuyun sel karakterli akıř gstermesine ve afetin olumsuz etkilerinin artmasına neden olmuřtur.

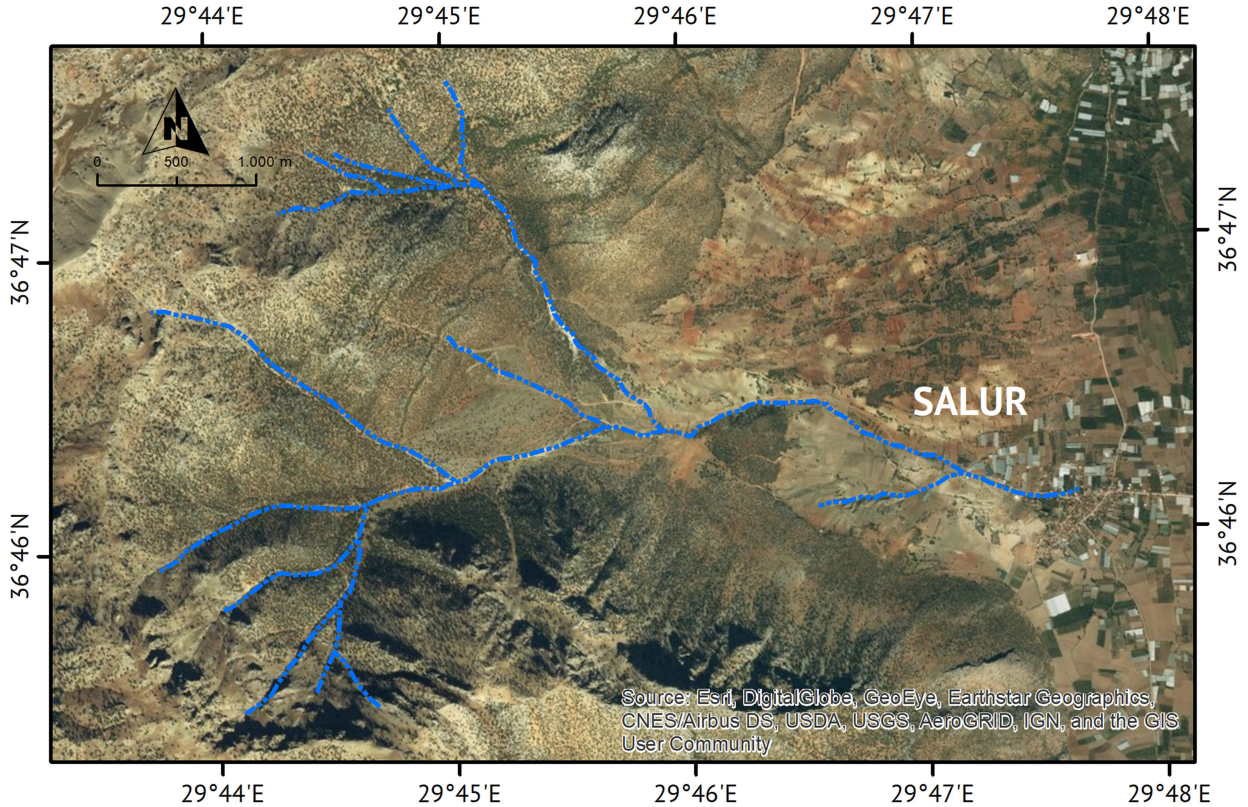
řekil 7. Batıda (Sol taraf) dandritik drenaj ađı zellikleri tařıyan apalı Deresi havzası, dođuda (sađ taraf) ise akarsuyun ařađı havzasına kurulmuř Salur kırsal yerleřmesi. Havzada maksimum ykselti 2227 metredir (Sayır Dađı). Salur yerleřmesi 1040 m ile 1080 m ykseltileri arasında kurulmuřtur. Akarsuyun kaynađı ile Salur yerleřmesi arasında nispi ykselti farkı 1000 metreyi ařmaktadır. Bu iki nokta arasındaki direkt mesafe sadece 5600 m olup, ana akarsu kolunun uzunluđu 6500 metredir. Yani akarsu ok zayıf bir mendereslenme yapmaktadır. Bu da havzaya dřen yađıřların zaman kaybetmeden akıřa gemesine neden olmaktadır.

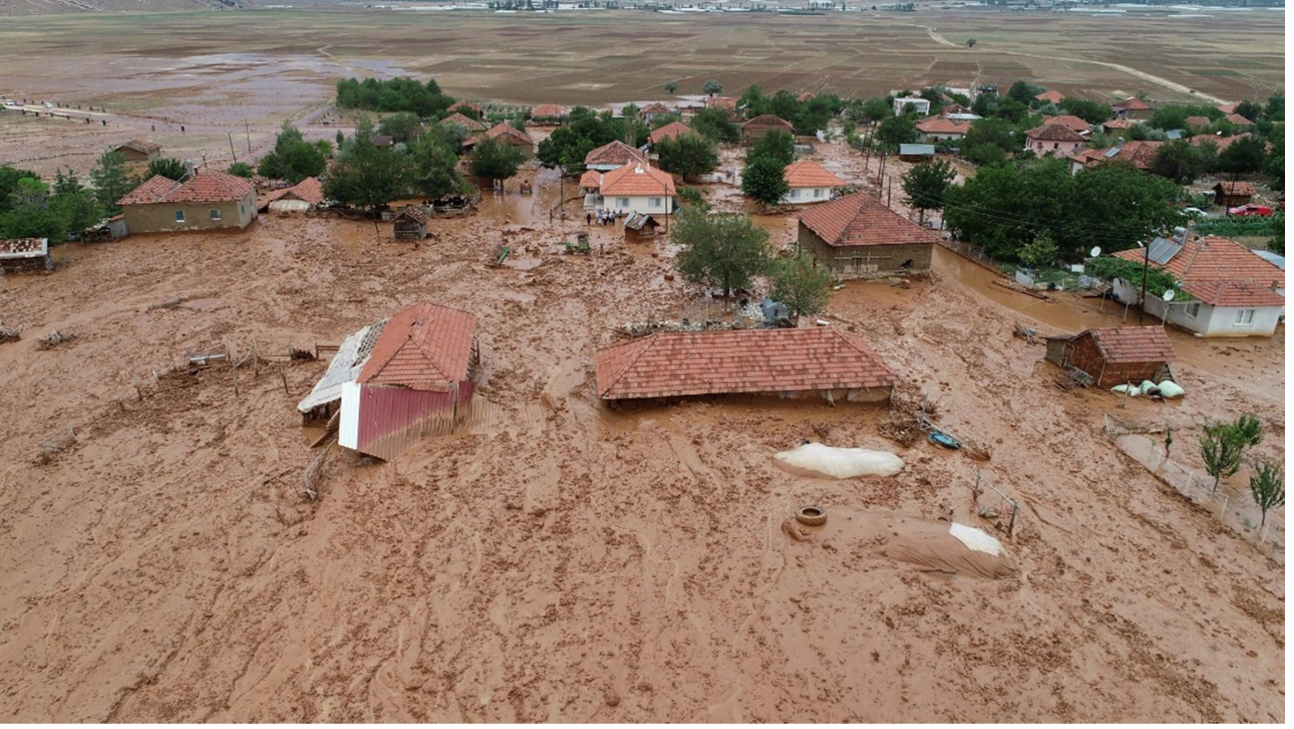
Foto 3. Salur kırsal mahallesinde amur akıntısı ierisinde kalmıř ev ve eklentileri. n plandaki yapıların neredeyse atılarına kadar gmlmesi, afeti oluřturan malzemenin yer yer 2 metreyi ařtıđını gstermektedir.

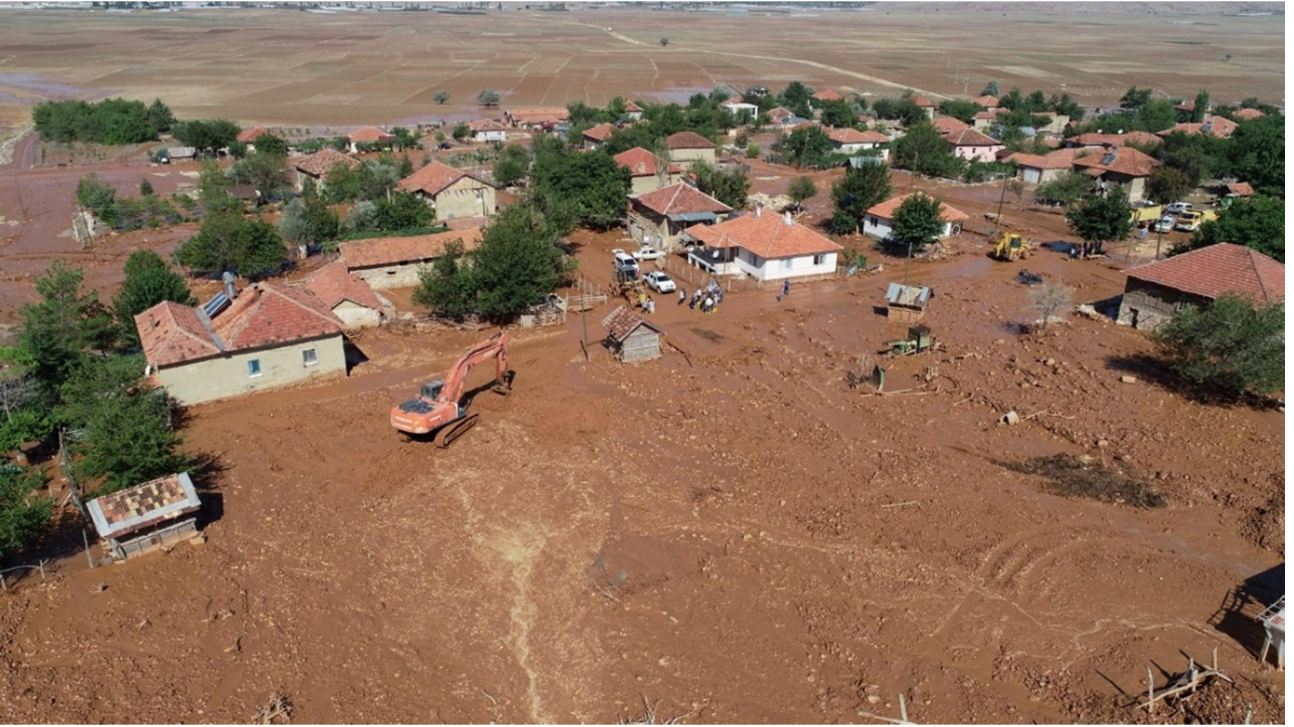
Foto 4. Salur kırsal mahallesinde gerekleřen afet sonrası temizlik alıřmaları

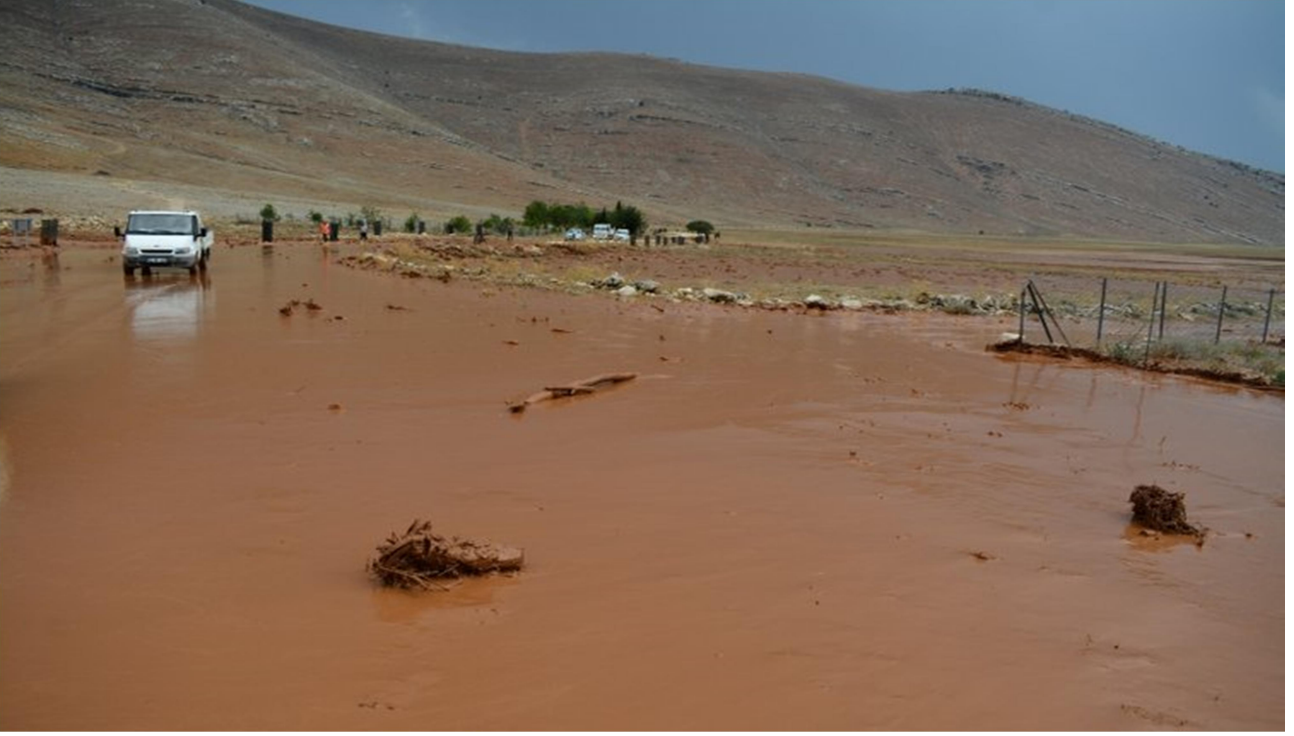
Yapraklı ve Yılmazlı yerleřmeleri amur akıntısından ziyade tařkın ve selden zarar grmřtr. 07.08.2018 tarihinde saat 17.00'da bařlayan sađanak yađıř Karaky ve evresinde tařkın ve sele neden olmuřtur. Belirliten tarihlerde gerekleřen sel, tařkın ve amur akıntısı afetleri

Foto 5. Karaköy kırsal mahallesi yakınlarında gerçekleşen afet sonrasında, taşkın sularının çekilmesi ile ortaya çıkan ve topografya yüzeyini kaplayan çamur örtüsünün görünümü.

- Yapraklı kırsal mahallesi, akarsu vadisi içerisine, Karaköy ve Yılmazlı ise vadi aęzına kurulmuř yerleřmelerdir. Bu nedenle bahsi geçen yerleřmelerde sel ve tařkın öncelikli olmakta birlikte birikinti konilerine baęlı olarak çamur akıntısı riski bulunmaktadır. Salur kırsal mahallesi için önerilen tedbirler, bu yerleřmeler için de uygulanabilir.
