Arkeolojik Alanlarda Uygulanan Bütünleme (Tamamlama) Müdahalelerinin Değerlendirilmesi: Metropolis Örneği¹

Evaluation of Integration (Completion) Interventions Applied in Archaeological Sites: Metropolis Example

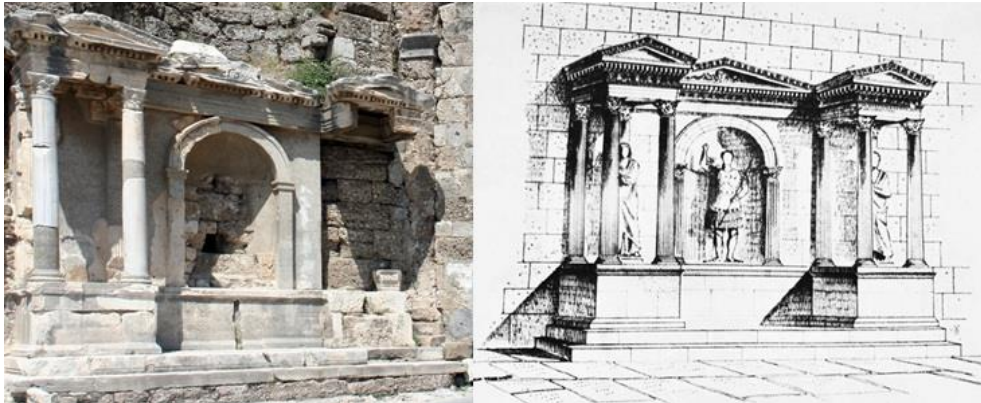
Farklı malzeme ile bütünlemede karşılaşılan bir diğer malzeme ise betondur. Beton hammaddesi çimento olan Romalıların geliştirdiği bir karışımdır. Özellikle yirminci yüzyılın ikinci yarısından sonra antik dönem yapılarının restorasyonunda sıkça kullanılmış olan bir malzemedir. Örneğin Side'de bulunan Vespasian Anıtı beton malzeme ile bütünlenmiştir⁹ (Şekil 4). Ancak kimyasal olarak çimento malzeme kullanımı farklı gözenek yapısı, ısı genleşme ve tuzlanma özelliklerinin taş malzemedeki farklı olması nedeniyle eserlerin onarımında risk oluşturmaktadır¹⁰.

Şekil 4. Side Vespasian Anıtı çimento harçlı onarım sonrası durumu ve restitüsyonu (Side Vespasian Anıtı, b.t.)

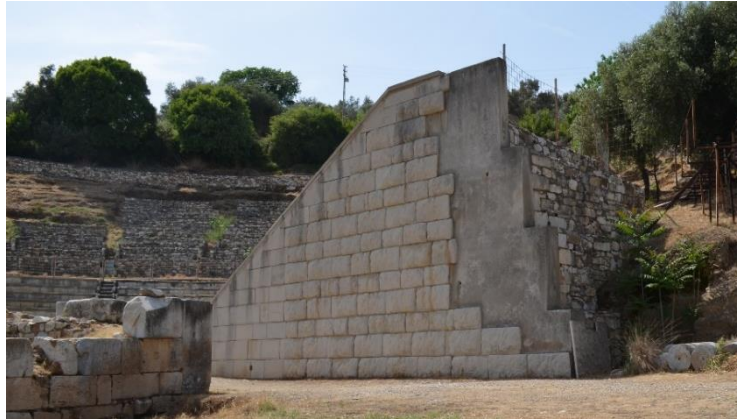
Faklı malzeme ve yapım tekniği ile üretilen analemma duvarının özgün haline yakın olması amacıyla perde duvar üzerine suni taş kaplama yapılmıştır. Parados'un daralması nedeniyle giriş kapısına kadar 450 cm boyunca düz, kalan kısımda ise kalın bosajlı olarak uygulanmıştır. Duvarın sonuna doğru ise yapım sistemini göstermek amacıyla betonarme perde duvar ile arkasındaki dolgu duvarları basamak oluşturacak şekilde olduğu gibi bırakılmıştır (Şekil 13). Duvarın harpuştasını oluşturan bloklar ise ayrıca dökülmüş ve kaymasının önlenmesi amacıyla bindirme tekniği kullanılmıştır¹⁹.

Şekil 13. Tiyatro analemma duvarında bosajlı uygulama ve betonarme sistemle oluşturulan basamak (Kafa Duran, E. Kişisel arşiv, 2015)

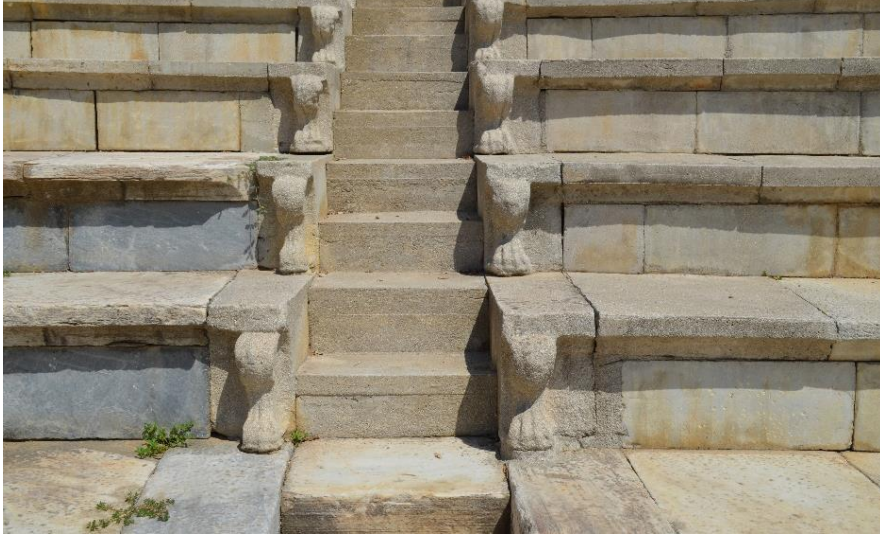
2001 yılı kazı çalışmalarında tiyatro restorasyon projesine devam edilmiştir. Alt caveada kullanılan suni taş blokların özgün bloklara benzemesi için tarak, çekiç, murç, keski gibi taşçı aletleri kullanılarak yüzeyleri işlenmiştir²¹(Şekil 14).

Şekil 14. Metropolis Tiyatro restorasyonunda özgün ve suni taş bloklar (Kafa Duran, E. Kişisel arşiv, 2018)

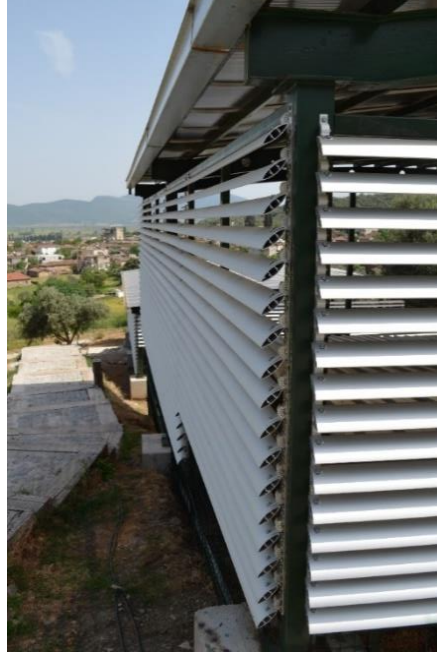
Resepsiyon salonu duvarlarında uygulanmış olan bütünleme diğerlerinden farklı özelliklere sahiptir. Bu özelliklerden en belirgin olanı bütünlemenin modern bir malzeme ile yapılmış olmasıdır. Duvarların üzerinde yapılan bütünleme malzemesini ve koruma çatısını taşıyan strüktürün zemine minimum müdahale etmesi, pabuçların yapıya hiçbir şekilde müdahale etmeyip yapı dışına basması diğer özellikleridir (Şekil 16). Duvarlarda yapılan bütünlemenin temel amacı yapı içerisinde korunacak olan mozaiklerin özgünlüğü ve nadirliğidir. Duvarlarda yapılan bu bütünleme ile kontrollü güneş ve hava alınması sağlanmıştır (Şekil 17).

Resepsiyon Salonu duvarlarının bütünlenmesinde modern malzeme kullanımı ile özgün ile yeni malzemenin kolaylıkla ayırt edilmesi, kullanılan modern malzemenin özgün duvara temas etmemesi, yapının içerisinde bulunan özgün ve nadir özellikteki mozaiklerin kolay havalandırılması ve kontrollü güneş alımını sağlaması olumlu özelliklerindedir. Kullanılmış olan modern malzemenin boyut ve renk itibarıyla özgünün önüne geçebilme riski ise olumsuz olarak değerlendirilebilecek özelliğidir.

Şekil 17. Metropolis Resepsiyon Salonu cephesinde kullanılan alüminyum paneller (Kafa Duran, E. Kişisel arşiv, 2015)

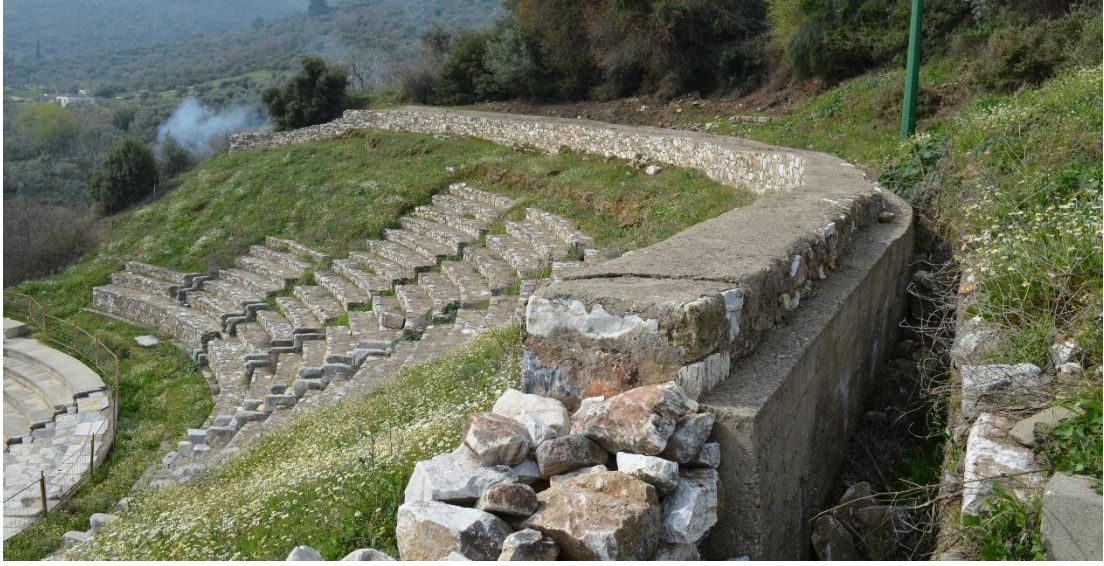
Yapılan kazılar sonucunda üst caveada hiçbir oturma sırası bulunamamıştır. Verilerin az olması sebebiyle ciddi bir müdahalede bulunulmak istenmemiş oturma sıraları yalnızca blokaj seviyesinde bütünlenmiştir. Diazoma cephesinde bulunan özgün taş blokların öne doğru kaydığı tespit edilmiştir. Eğimden dolayı kayan toprak temizlendikten sonra bloklar özgün yerlerine konulmuş; araldite ve paslanmaz çelik kenetler yardımıyla birbirlerine sabitlenmişlerdir. Yine kaymış olduğu saptanan üst caveaya ait merdiven blokları özgün yerlerine beton harçla sağlamlaştırılarak konulmuştur²⁴ (Şekil 18).

Tiyatro üst cavea oturma sıralarının bütünlenmesinde; yeterli veri olmaması sebebiyle ciddi bir müdahaleye gidilmemesi, ziyaretçinin gözünde tiyatroyu bir bütün olarak algılatması, kullanılan malzemenin özgünle uyumlu olması, dikkat çekmemesi olumlu olarak bulunan özelliklerindedir. Buradaki uygulamalar sırasında doğal taş malzemenin yapısı ile uyumlu olmayan çimento malzeme kullanımı ise olumsuz olarak değerlendirilebilecek özelliğidir.

Şekil 18. Üst cavea oturma sıralarının bütünlenmesi ve drenaj kanalı (Kafa Duran, E. Kişisel arşiv, 2017)

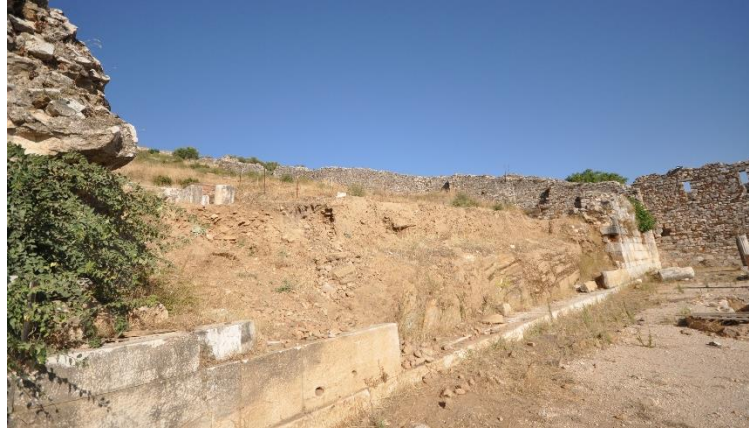
Stoa arka duvarında oluşan kayıplar sonucunda stoa duvarının şist ana kayaya yaslandığı görülmüştür. Bu ana kayanın belirli bir kotta son bulduğu ve üzerinden akmakta olan toprak katmanı görülmüştür. Aynı zamanda stoa duvarının kesme taş bloklardan; Bizans Kale duvarının ise moloz taşlardan oluşturulduğu tespit edilmiştir (Şekil 23).

Şekil 20. Stoa arka duvarının yok olması sonucu görülen ana kaya ve oluşan toprak kayması (Metropolis kazı arşivi, 2013)

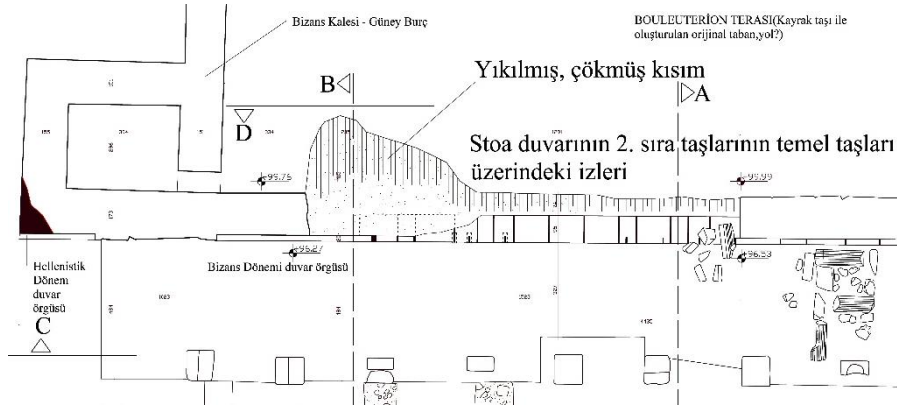
Alanda yapılan tespit çalışmaları sonucunda; stoanın arka duvarında eleman kayıpları olduğu ve bu kayıplar sebebiyle özellikle Bizans Kalesi güney burç tarafında çökmeler olduğu görülmüştür (Şekil 21). Bu çökme sonucunda güney burç ve Bouleuterion yapısının strüktürel bütünlüğünün tehdit altında olduğu belirlenmiştir (Şekil 22). Bu nedenle stoa duvarında tamamlama yapılmasına karar verilmiştir. Yani stoda yapılan tamamlamanın amacı, estetik görüntüden ziyade yapıların strüktürel olarak korunmasını sağlamaktır.

Şekil 21. Metropolis Stoa duvarında meydana gelen kayıplar sonucunda oluşan çökmeler (Metropolis kazı arşivi, 2013)

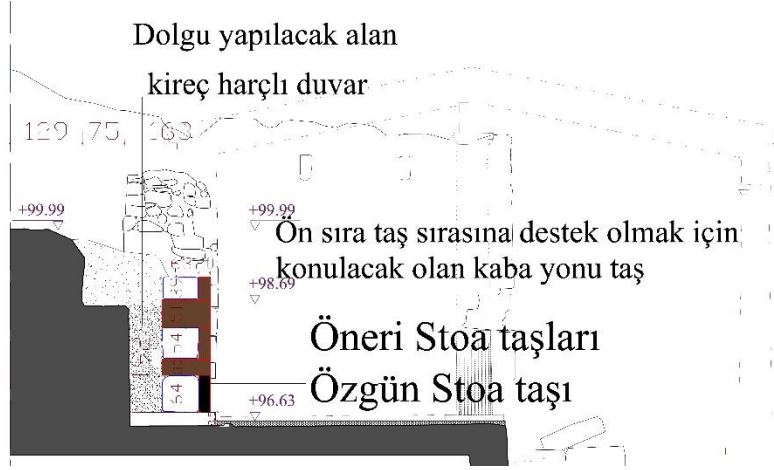
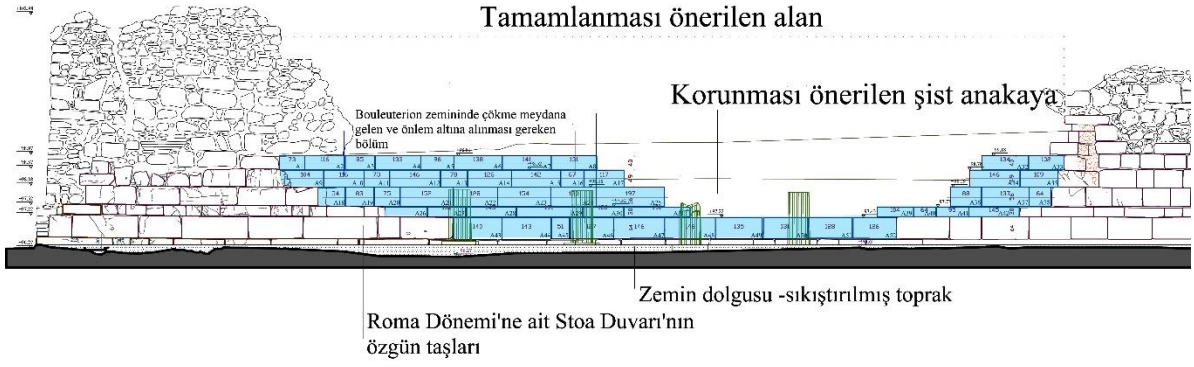
Şekil 25. Metropolis Stoa yapısı restorasyon projesi A-A kesiti (Metropolis kazı arşivi, 2013)

Şekil 26. Metropolis Stoa yapısı restorasyon projesi cephesi (Metropolis kazı arşivi, 2013)

Projede A-A kesiti incelendiğinde temel üzerine 5 sıra halinde kesme taş blok yerleştirileceği görülmektedir. Yerleştirilecek olan bu blokların yüksekliği ve detayı, mevcutta bir kısmı bulunan stoa duvarı referans alınarak oluşturulmuştur. Bloklar arasında oluşan boşlukların kaba yonu taş kullanılarak; duvar ile toprak zemin arasında kalan boşluğun ise moloz taş ve kireç harç kullanılarak yapılacak duvarla doldurulması önerilmiştir (Şekil 25, 26).

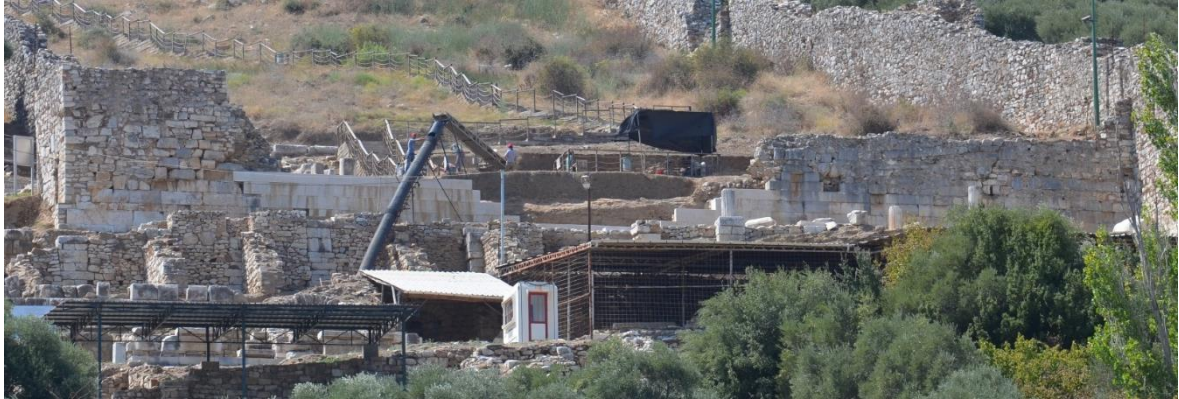
Stoa duvarı tamamlama projesi 2017 kazı sezonunda tamamlanmıştır. Tamamlamada özgün teknik ve malzeme kullanılmıştır. Tamamlanan proje incelendiğinde taşların yeni olması sebebiyle özgünden ayırt edilebildiği ve özgün kısımla uyumlu olduğu görülmektedir (Şekil 27).

geçmemiş olması olumlu olarak değerlendirilebilecek özellikleridir. Eklenen doğal taşta zamanla oluşan bozulmalar nedeniyle eski-yeni farkının azalması riski ise olumsuz olarak değerlendirilebilecek özelliğidir. Ancak bu uygulamada kullanılmış olan malzeme mermer gibi dayanımı yüksek olan bir doğal taş olduğu için uzun yıllar sonra dahi eski ile yeni arasındaki fark algılanabilir olacaktır.

Şekil 27. Metropolis Stoa duvarı tamamlandıktan sonra cephe görünümü (Kafa Duran, E. Kişisel arşiv, 2018)
