## 4 Nisan 2019 Elazığ-Sivrice Depreminin Yığma Yapılara Etkisinin Değerlendirilmesi

### Evaluation of The Effect of The Elazığ-Sivrice Earthquake Dated 4 April 2019 On Masonry Structures

Melek Akgül<sup>1</sup>, Orhan Doğan<sup>2</sup>

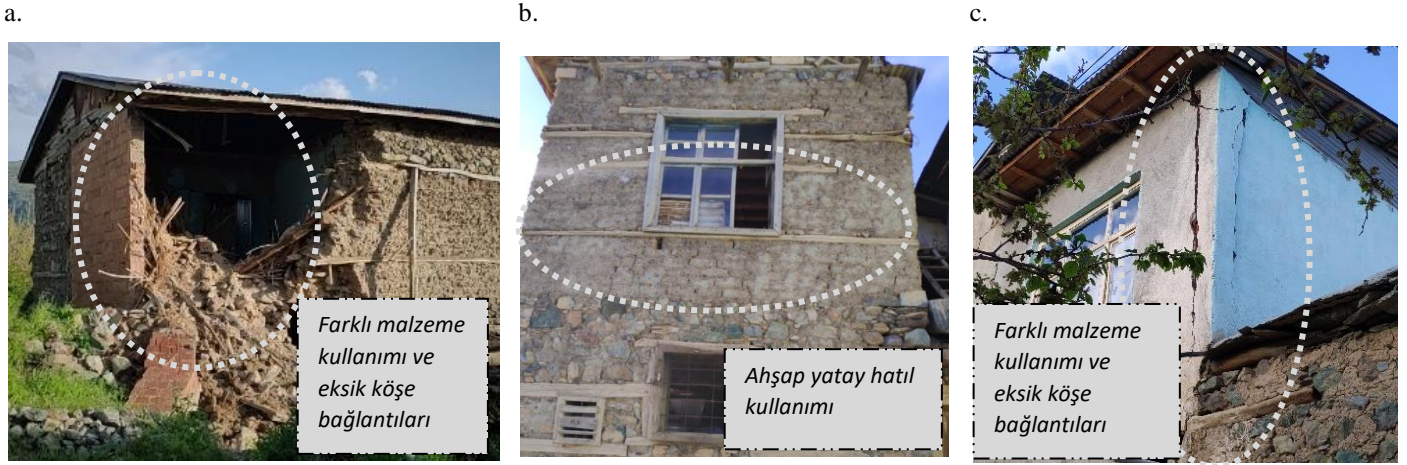
Depremi yaşadığı bölgedeki yığma binalar; düşük malzeme kalitesine sahip ve bölgeden temin edilen moloz taşların bağlayıcılık özelliği zayıf malzemeler ile örülmesi ve yatay hatlı olarak genellikle ahşap malzeme kullanımı esasına dayanır. Ayrıca kerpiçten yapılmış yığma binaların duvarları yer yer sonradan eklenen tuğla duvar eklentilere sahiptir. Yığma binalarda taşıyıcı duvarlar, düzensiz ve gelişigüzel yerleştirilmiş kerpiç, moloz taş, tuğla gibi malzemeler düşük bağlayıcılık özelliği olan çamur harcı veya yer yer çimento katkılı kireç ile örülmüştür. Farklı rijitliğe ve malzeme özelliğine sahip duvarlarda; düzlem içi, düzlem dışı ve zayıf köşe bağlantılara bağlı hasar ve göçmeler söz konusudur (Şekil 7).

Kargir malzemelerin düşük kaliteli, farklı mekanik ve boyutsal özelliklere sahip olması; yığma binalarda devrilme ve göçme riskini arttıracak niteliktedir. 2018 TBDY’nde yığma binalarda taşıyıcı duvar malzemesi olarak; boşluklu beton briketler, dolgu duvarlar imalatında kullanılan yatay delikli tuğlalar, kerpiç, moloz taş, pomza taşı ve benzeri biçim verilmiş blokların taşıyıcı yığma duvarlarda kargir malzeme olarak kullanımı yasaklanmıştır (Türkiye Bina Deprem Yönetmeliği, 2018). Saha çalışmalarından elde edilen verilere göre; 2018 TBDY’nde yasaklanan kerpiç malzemenin kullanımı bölgede birçok tahribat ve göçmelerde önemli bir etkidir.

Şekil 7. Malzeme Özelliklerine Bağlı Yapısal Hasarlar

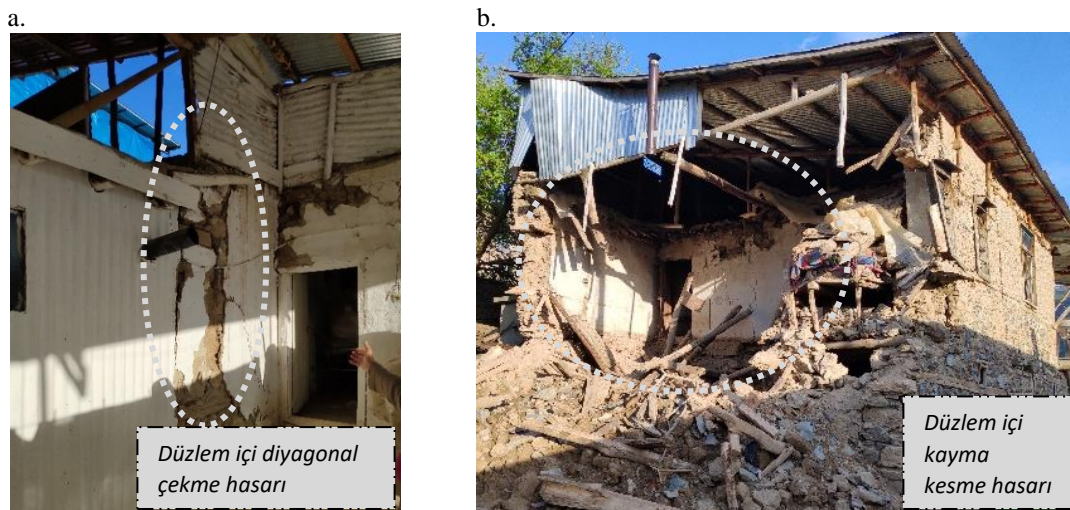
Bölgede taşıyıcı yığma duvar doğrultusunda etkili olan düzlem kuvvetlerine bağlı olarak düzlem içi davranış, göçme ve hasara sebep olmuştur (Şekil 9).

Şekil 9. Düzlem İçi Davranışa Bağlı Hasarlar

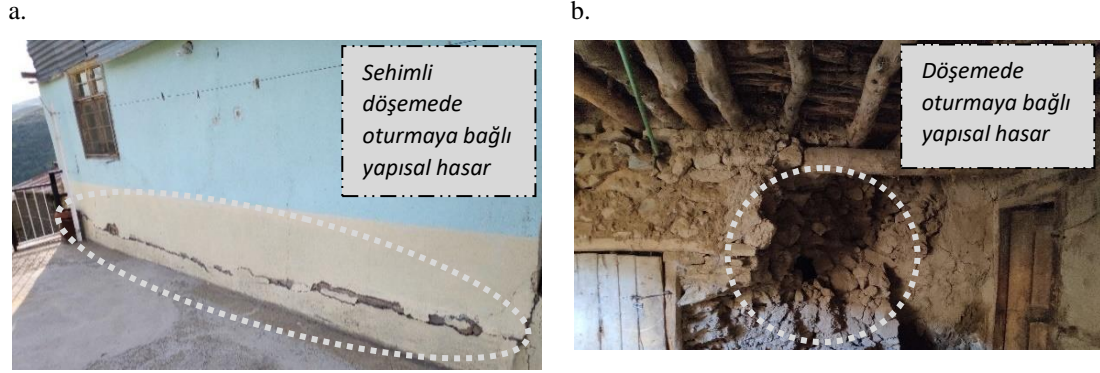
Saha gözlem sonuçlarından da elde edilen verilere göre; taşıyıcı yığma duvarlara dik doğrultuda etkili olan sismik hareket sonucu düzlem dışı davranışlar, mertekler ile üstten tutulmamış taşıyıcı yığma duvarlarda derin çatlak ve yarıklara sebep olmaktadır (Şekil 10). Şekil 10.a. da betonarme döşemeye oturan duvarda döşemenin deprem etkisiyle sehim yapması sonucu oluşan hasarlar söz konusudur.

Şekil 10. Düzlem Dışı Davranışa Bağlı Hasarlar

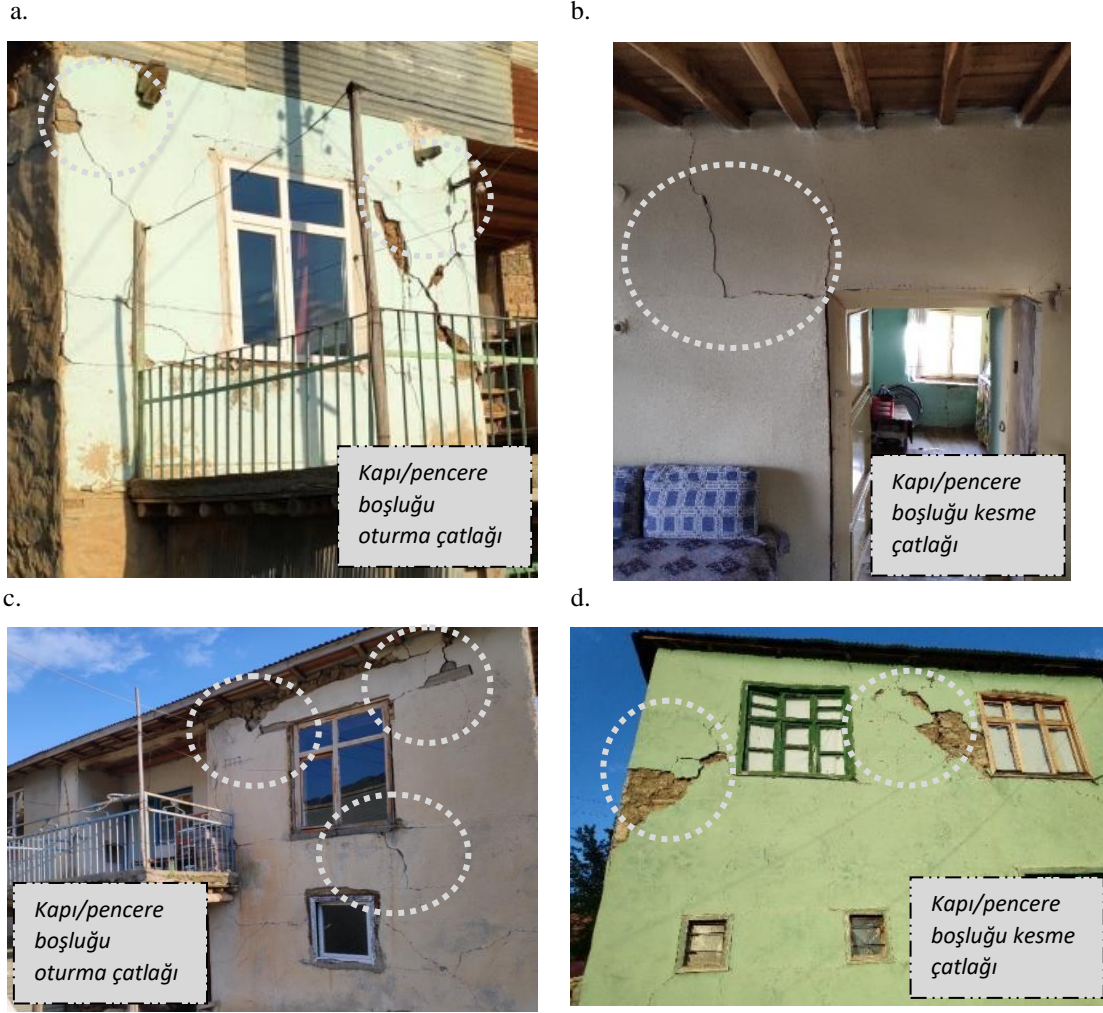
Kapı ve pencerelerin duvar köşelerine yakınlığı ya/ya da kapı pencere boşluklarının fazla olması kesme çatlaklarına sebep olurken; yapının oturduğu zemindeki farklı zemin oturmaları ve kapı pencere boşluklarının fazlalığı oturma çatlaklarına sebep olmaktadır (Şekil 12).

Şekil 12. Kapı Pencere Çevresinde Oluşan Hasarlar

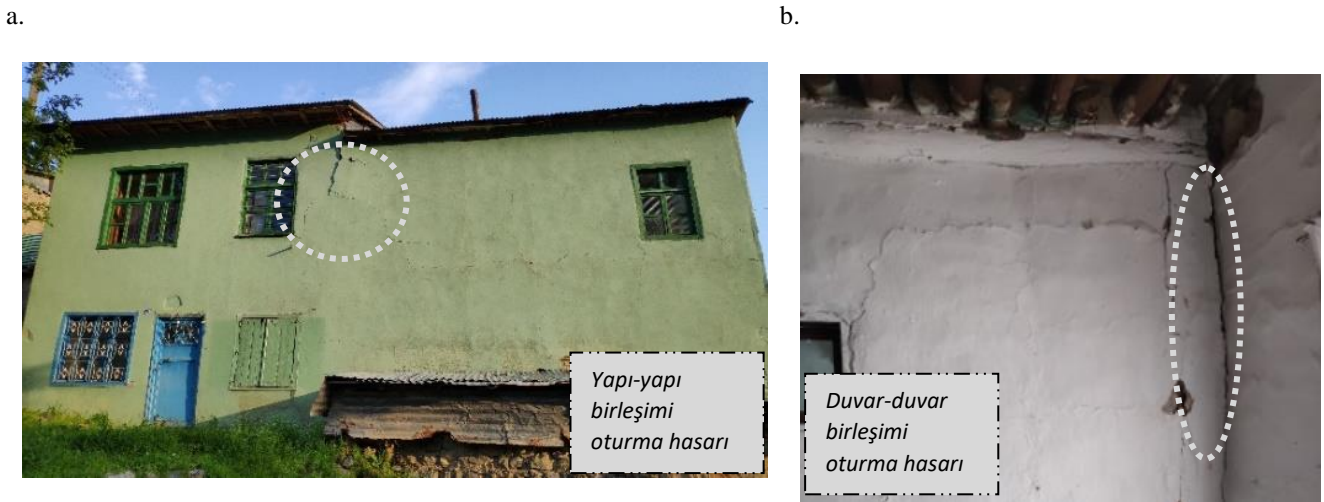
Yapılan saha çalışmalarında; farklı zemin oturmalarına bağlı olarak yığma yapılarda oturma çatlakları gözlemlenmiştir. Bölgenin bazı yerleşim alanlarının yamaca oturması; iki yapının birleşim yerlerinde ya da yapı içi duvar birleşim bölgelerinde hasarlara sebep olmuştur (Şekil 13, Şekil 7c, Şekil 12a, Şekil 12c). Şekil 13.c. de; döşemesi betonarme olan duvarda zemin oturmasına bağlı yatay ayrılma çatlakları söz konudur.

Şekil 13. Farklı Zemin Oturmalarına Bağlı Hasarlar

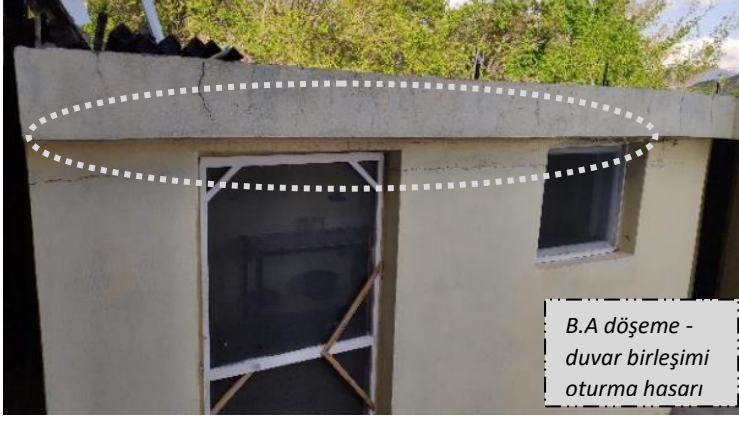
c.

Şekil 13 (devam). Farklı Zemin Oturmalarına Bağlı Hasarlar

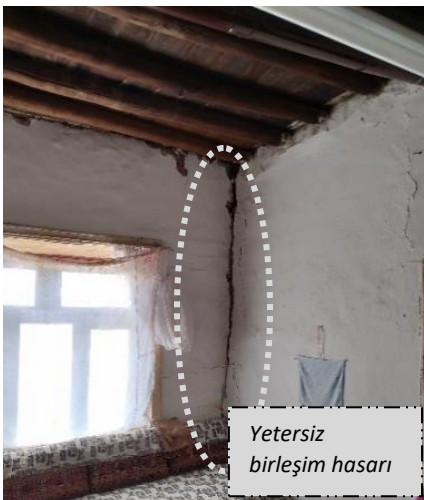
a.

İncelenen hasarlı yapılarda, duvar-duvar veya duvar-döşeme bağlantılarında yapım esaslarına uyulmaması ve desteksiz çatı sisteminden kaynaklanan deprem etkisine bağlı göçmeler söz konusudur. Ayrıca saha çalışmalarında; Şekil 15’de kaydedildiği gibi köşe birleşimi hasarlarına sıklıkla rastlanmıştır. Duvar-duvar köşe birleşimlerinin yetersiz ve yanlış mesnetlenmeleri yapının bölgesel olarak düşük stabil özellik göstermesine sebep olmaktadır. Aynı yapıda yetersiz çatı-duvar birleşimi ve duvar üstü hatlı eksikliği; duvarlarda genellikle hasar görmeden düzlem dışı devrilmelere sebep olmuştur.

Şekil 15. Yeterli Bütünlük Sağlamayan Eleman Birleşimine Bağlı Oluşan Hasarlar

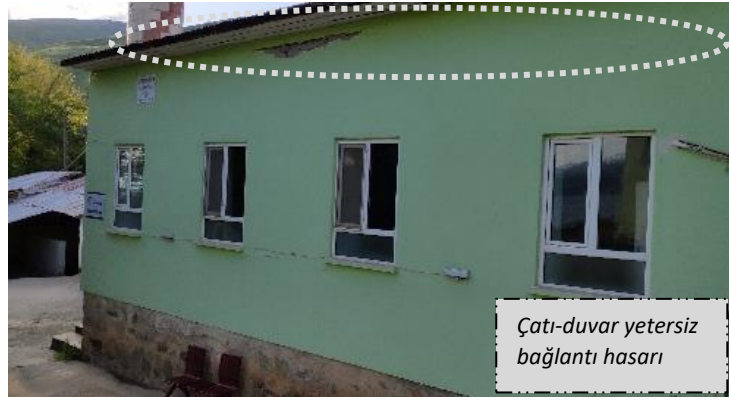
Gözlemlenen saha çalışmalarında; desteksiz yapılan uzun duvarlarda, uygun olmayan kapı pencere boşluğu, konstrüktif kurallara uymayan hatalı yerleşim düzeninden ve eksik düşey/yatay hatil kullanımından kaynaklı hasarlar tespit edilmiştir (Şekil 10.a ve Şekil 16).

Bölgedeki tespitler sonucunda döşemesi betonarme olmayan ya da merteksiz yığma binalarda daha büyük hasarlar tespit edilmiştir. Ayrıca duvarlara basan merteklerin altına yatay hatlı konmaması; merteklerin bastığı duvarlarda yukarıdan aşağıya çekme çatlaklarına sebep olurken, merteklerin basmadığı duvarlarla onlara dik olan merteklerin bastığı duvarların birleşim hattında yukarıdan aşağı açılmalarına sebep olmuştur (Şekil 13.b., Şekil 15.a. ve Şekil 16).

Şekil 16. Çatı ve Duvarlar Arasında Yetersiz Bağlantıya Bağlı Hasarlar
