Mimarlık Tarihi ve Mimari Koruma Ara Kesitinde Bir İnceleme: Üsküdar Şemsi Ahmed Paşa Külliyesi

A Study on the Intersection of Architectural History and Architectural Conservation: Uskudar Şemsi Ahmed Paşa Complex

Safa Meral*

, Emre Kishali**

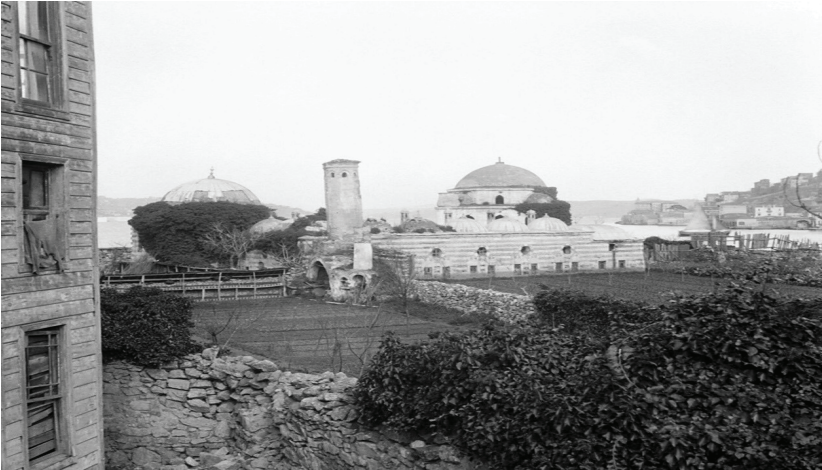
G. 6. Külliye'nin harap görüntüsü (www.eskiistanbul.net)

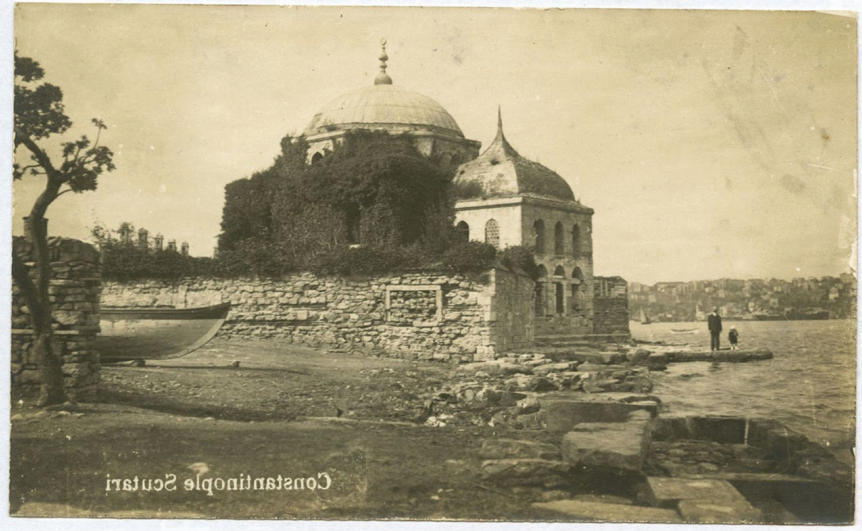
İbrahim Hakkı Konyalı, yazdığı çeşitli yazılarla duruma dikkat çekmeye çalışır. *Abideleri ve Kitabeleriyle Üsküdar Tarihi* adlı eserinde caminin ihmal edildiğini, minaresinin yıkılmış, kubbesinin çatlamış, üstündeki kurşunlarının soyulmuş, medrese odalarının ve dershanesinin ahır, ağıl, caminin ise abdesthane hâline getirildiğini not düşer. Hatta arsasının satılığa çıkarıldığını 7 Nisan 1938 tarihli *Tan* gazetesinde yazar.³³ (G. 9)

G. 9. Külliyenin 1940 onarımı öncesindeki harap görüntüsü (İBB Atatürk Kitaplığı)

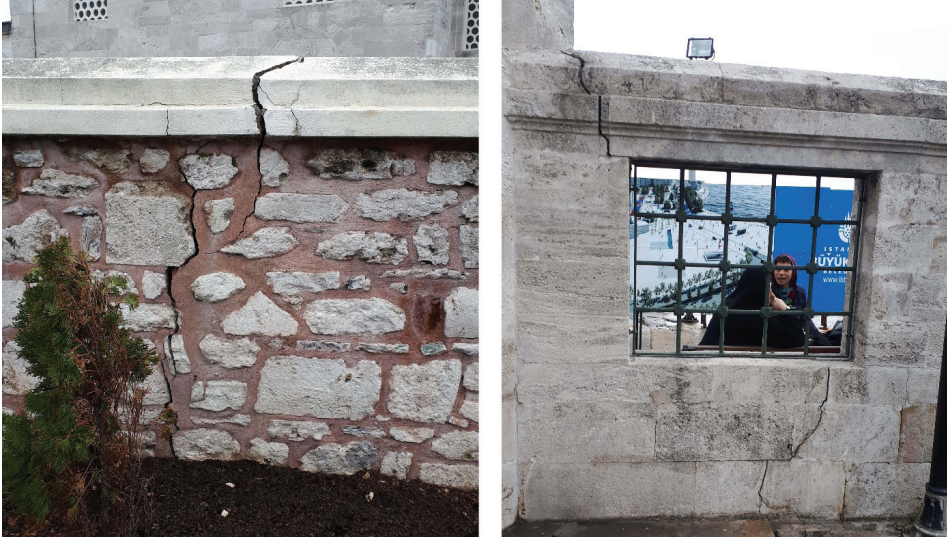
Son restorasyon çalışmaları yakın tarihte yapıldığı için yapıda strüktürel hasarlar pek görülmemiştir. Yapısal çatlakların görüldüğü noktalar külliye bahçe duvarlarındadır. “Üsküdar Meydanı Düzenleme Projesi” kapsamında kazık çakma işlemlerinin bahçe duvarlarında çatlaklara sebep olduğu iddia edilmektedir (G. 12). Ayrıca, dışarıdan gözlem yoluyla yapılan incelemelerde cami ve medresede yer yer sıvalarda çatlaklar ve nemden kaynaklı bozulmalar görülmektedir. Bu bölgelerde kızılötesi termal kamerayla çekimler gerçekleştirilmiştir. Öngörülen nedenlerin doğruluğu için

G. 12. Bahçe duvarlarında tespit edilen çatlaklar (Safa Meral, 2017)

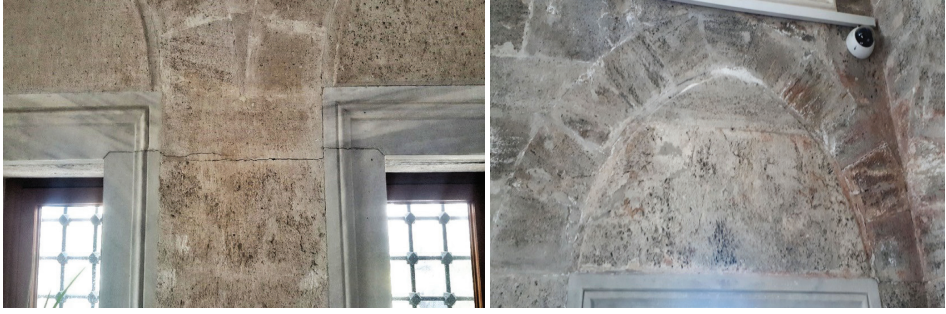
Termografiyle yapı yüzeylerinden ışıma yoluyla yayılan kızılötesi dalgaların dağılımı ve miktarı görüntülenebilmektedir. Duvar ve çatı yüzeylerindeki sıcaklık dağılımı ve ısı kayıpları farklı malzeme, boşluk, bozulma ve çatlakların bulunduğu kısımlarda farklılaşmaktadır. Buna bağlı olarak, bu yöntem yapı elemanlarındaki ısı transferleriyle çatlakları gözlemlenmek mümkündür. Ayrıca, yapı kabuğunun iç ve dış kısımlarında nem kaynaklı bozulmaları belirlemek için Kızılötesi Termal Kamera görüntüleme yöntemleriyle detaylı incelemeler gerçekleştirilmiştir. Bu yolla, nem/su kaynaklı bozulmalar, yapıya dair gözle görünmeyen çeşitli detaylar ve maruz kaldığı müdahaleler, 2019 yılı Mayıs ayında yapılan çekimlerle ortaya çıkarılmıştır. Caminin kuzeybatı iç yüzeyinde yapılan termografi çalışmasıyla birlikte yüzeyde daha soğuk alanlar tespit edilmiştir. Nemden kaynaklanan bu alanın, cami minaresinin yarım kubbeyle birleştiği bölgede olması, yağmur gibi dış etkenlerden kaynaklanan suyun iç yüzeyde bulunması olarak açıklanabilir (G. 14). Ayrıca, kuzeydoğu cephesine bakan beden duvarının iç yüzeyine termal kamerayla bakıldığında, türbenin tonoz örtüsüyle cami beden duvarının birleştiği alanda yine soğuk yüzeyler tespit edilmiştir (G. 15). Türbenin beden duvarlarının iç yüzeyi incelendiğinde çimento bazlı sıvayla müdahaleler dikkat çekmektedir. Yine türbede iki pencere arasında bir çatlak ve çeşitli yerlerde tuzlanmalar gözlemlenmiştir (G. 13).

G. 13. Türbede iki pencere arasındaki çatlak (sol) (Emre Kışalı, 2019) ve Türbede pencere üzerindeki tuzlanmalar (sağ) (Safa Meral, 2019)

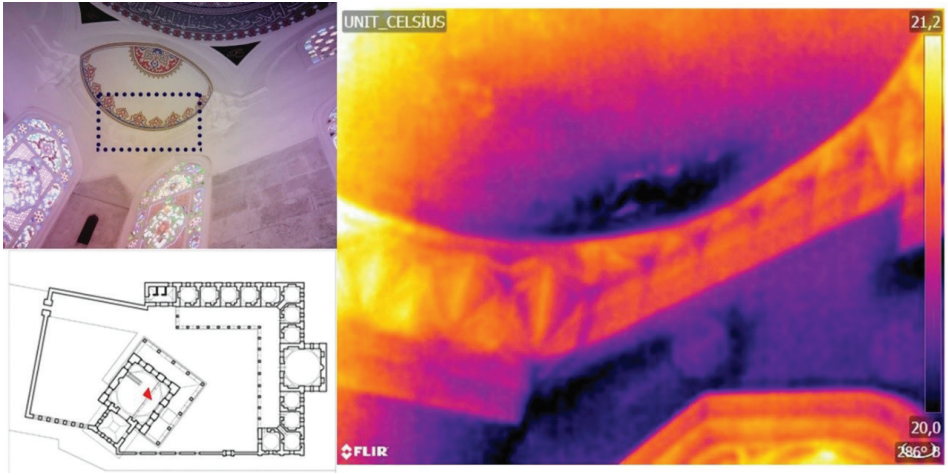
G. 14. Cami kuzeybatı yarım kubbe iç duvar yüzey sıcaklık dağılımı (Emre Kışalı, 2019)

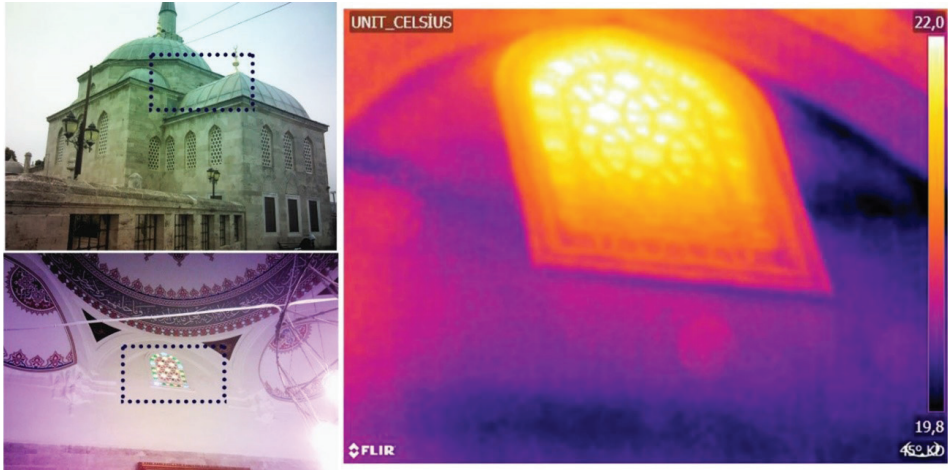
G. 15. Cami kuzeydoğu iç duvar yüzey sıcaklık dağılımı (Emre Kışalı, 2019)

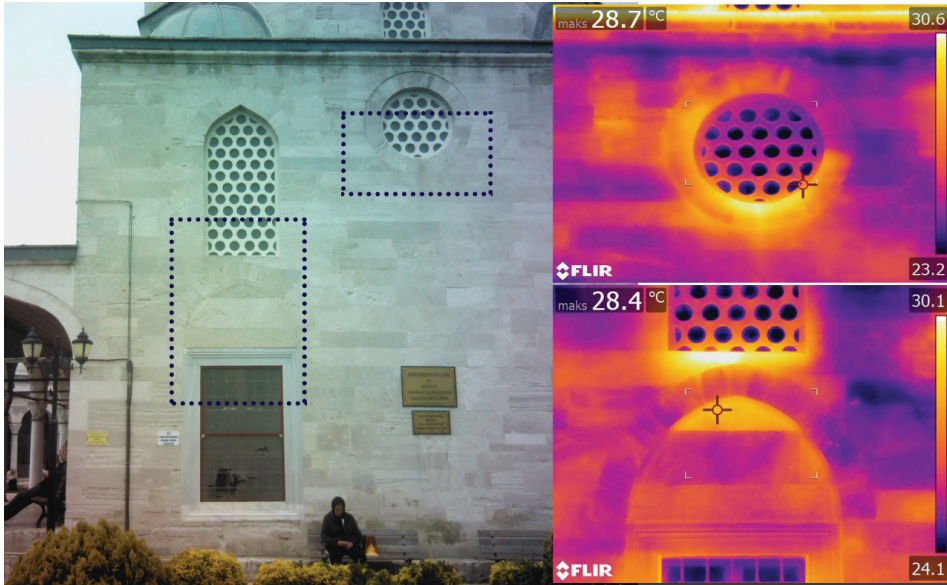
Caminin güneydoğu cephesi incelendiğinde taşların yüzey sıcaklıklarında farklar olduğu görülmüştür. Ayrıca, pencere açıklıkları ve alçı şebekeleri çevresinin iç ve dış yüzey sıcaklıkları, beden duvarlarıyla karşılaştırıldığında elde edilen değerlerin daha yüksek olduğu görülmektedir. Yüzey sıcaklıklarının 2 - 4 derece kadar fark etmesi, taşların özellikleriyle ilişkili olduğuna işaret edebilmektedir. Bu durum ilave hasarlı ve hasarsız testlerle araştırılmalıdır. Öte yandan, 4 Mayıs tarihinde yapılan çalışmada dış ortam sıcaklık değeri yaklaşık 22.5 derece olarak ölçülmüştür. Bu bölgelerden, içeriden dışarıya sıcak hava kaçışının olması mümkün gözükmemektedir. Cami güneybatı cephesi ve medrese beden duvarlarında yapılan termal kamera çekimlerinde, cami güneydoğu cephesinde görülen farkların bulunmaması bu durumu güçlendirmektedir. Dolayısıyla, incelenen alanda yapı malzemelerinin farklı fiziksel ve kimyasal özellikler göstermesi muhtemeldir (G. 16).

G. 16. Cami güneydoğu cephesi yüzey sıcaklık dağılımı (Emre Kishalı, 2019)

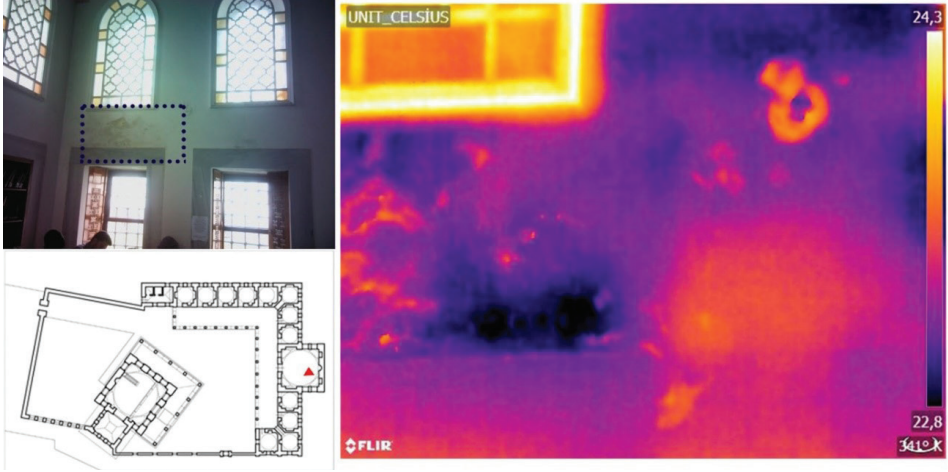
Yüzeyde sıva dökülmeleri ve renk değişikliğine kütüphane olarak kullanılan medrese yapısının kuzey iç yüzeyinde de rastlanmıştır (G. 17). Bozulmanın gerçekleştiği alanın üstünde bulunan pencere açıklığından gelen suyun bu duruma neden olduğu düşünülmektedir. Ayrıca, son restorasyonda uygulanan pencere detayı çözümünün bozulmaya yol açtığı tahmin edilmektedir.

G. 17. Medrese kuzey iç duvar yüzey sıcaklık dağılımı (Emre Kışalı, 2019)

Kütüphane olarak işlev gören medresede yoğun bir kullanım gözlenmiştir. Bu yoğun kullanım, medresenin mikro iklimsel durumunu etkilemektedir. Bu durum ders-hane odasının iç yüzeylerinde sıva dökülmelerine sebebiyet vermiştir. Bu duruma sebep olarak bağıl nemin artışı gösterebiliriz. Revaklardaki sabit camekânların bu artışa neden olduğu düşünülmektedir. Bu müdahale yapının doğal havalandırmasına engel olacak şekilde kurgulanmıştır. Tarihi yapılar için öngörülen bağıl nem oranının %30–60 arasında ve küf oluşumu için bağıl nem koşullarının çeşitli kaynaklarda %70–85 arasında olduğu belirtilmiştir.⁴³ Bu yüzden detaylı mikro iklimsel araştırma-yla gözlem altında tutulmalıdır.
