TARİHİ YAPILARDA YANGIN SORUNSALI: ESKİŞEHİR, KUYUCAK KÖYÜ CAMİ ÖRNEĞİ

Araştırma Makalesi
Research Article

FIRE ISSUES OF HISTORIC BUILDINGS: ESKİŞEHİR, KUYUCAK VILLAGE MOSQUE EXAMPLE

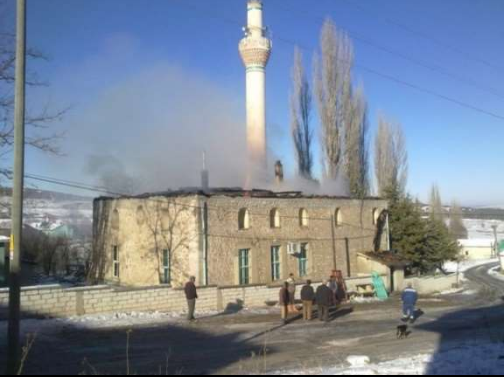
Caminin, 2011 yılında bacadan sıçrayan alev sonucunda çatı dahil ahşap bütün bölümleri yanmıştır. Sadece kalınlığı 80-85 cm arasında değişen duvarları ve minaresi kalmıştır.¹¹(Şekil7A) Beden duvarları içinde kullanılan ahşap lentoların görünen kısımları da yangında yanmıştır ve duvar sıvaları zarar görmüştür. (Şekil7C) (Şekil7D) Mekân içindeki mahfili oluşturan ahşap kemer ayaklarının bağdadi sıvası yangın esnasında zarar görmüş ve bu hasar ahşap kısımlara kadar işlemiştir. (Şekil7B) Zarar gören kısımlar restorasyon çalışması hemen yapılmadığı için 4 yıl kadar açıkta kalmıştır ve hava şartlarından dolayı da bozulma hızlanmıştır.

Şekil7A:Yangın sonrası genel durum	Şekil7B:Kemer ayakları

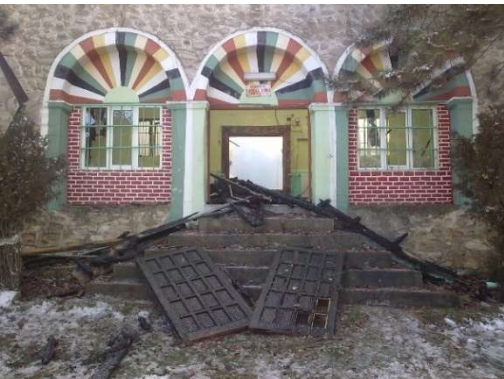
Şekil7C:Ana giriş kapısı	Şekil7D:iç mekan

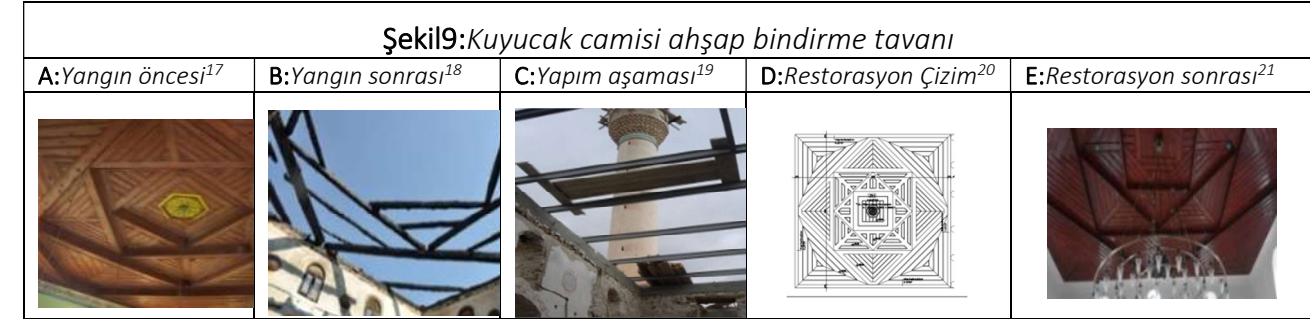
Ahşap Bindirme Tavan

Caminin ahşap döner eksenli bindirme tavanı orijinalinde 4 basamaklıdır ve ortasında yine ahşap tavan göbeği bulunmaktadır. Yangından sonra tamamen yok olmuştur. Yapılan restorasyon çalışmasında tamamen yitirilen tavan yerine yapım teknikleri bindirme tavan yapımına uymayan yeni bir tavan yapılmıştır. Orijinal döner eksenli ahşap bindirme tavan yerine restorasyon projesi çizimlerinde de uygulamada da maalesef çelik taşıyıcı ahşap tavan yapıldığı görülmektedir. Oysa döner eksenli bindirme tavanın zaten kendisi bir strüktürdür yani kendi kendisini taşıyabilen bir sistemdir. Özgün durumuyla yapılması önem arz etmektedir.

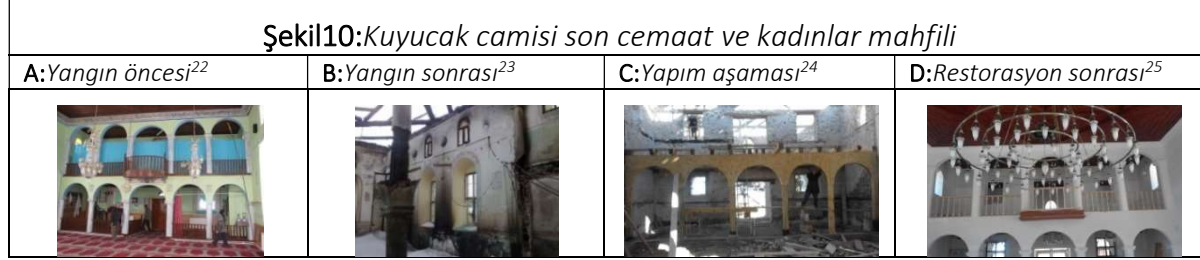
Caminin altta ve üstte beş kemerden oluşan son cemaat mahali ve kadınlar mahfili yangında tamamen yok olmuştur. Yangın öncesinde kemerlerin taşıyıcı ayaklarının içi ahşap ve üzeri bağdadi sıva ile sıvalı iken, restorasyon uygulamasında da ahşap strüktür inşa edilip üzerinin sıvandığı görülmektedir.

Caminin özgün halinde tavan duvar geçiş detaylarında dört tarafta da kalem işi Ayet-el Kürsi yazılıdır. Bu işçilik restorasyon çalışmasında da uygulanmıştır. (Şeki12E)

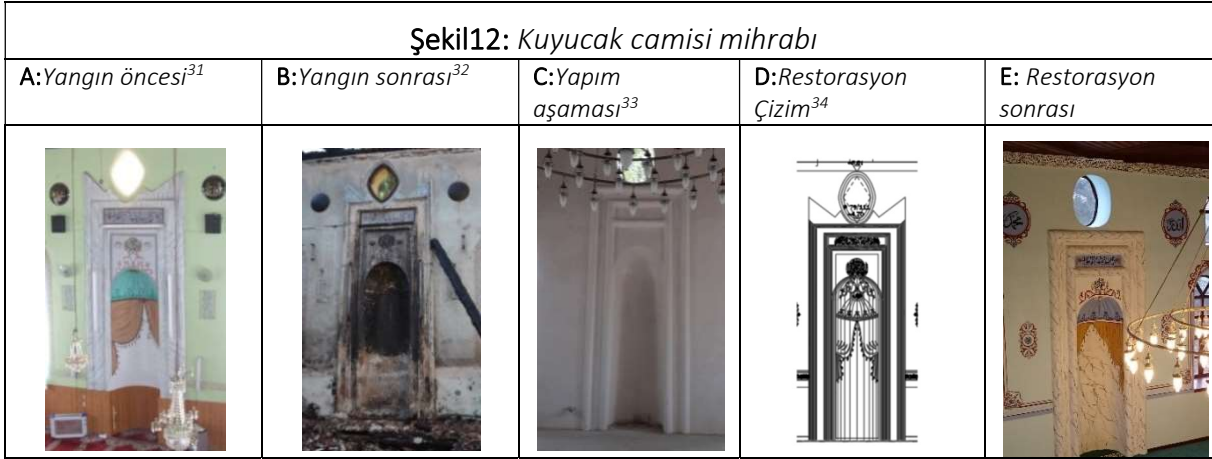
Şekil12: Kuyucak camisi mihrabı

Caminin mihrabında ahşap malzeme kullanılmadığı için herhangi bir malzeme kaybı olmamıştır sadece kirlenmiştir. Retorasyon uygulamasında ise temizlenip sıvasının yenilendiği görülmektedir. Mihrap üzerindeki detaylara uygulama sonrasında yer verilmemiştir. Ayrıca üst pencere özgün halinde eşkenar dörtgen formunda iken uygulama sonrasında dairesel formda pencere kullanılmıştır.

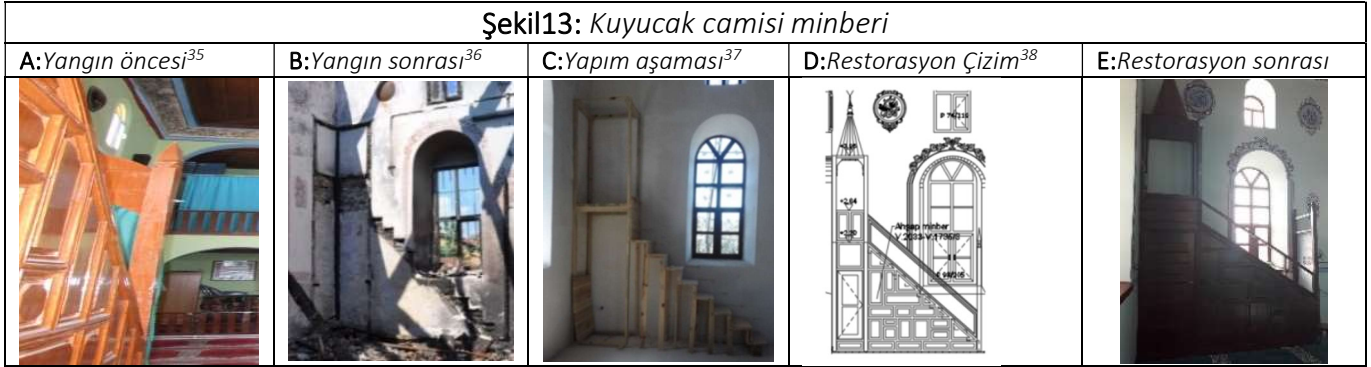
Şekil13: Kuyucak camisi minberi

Caminin ahşap minberi yangın esnasında tamamen yanmıştır. Restorasyon uygulamasında yenilediği görülmektedir.
