## 25.09.2014 Tarihinde Erzin İlçalarda (Hatay) Meydana Gelen Sel ve Taşkın Oluşumunda Coğrafi Faktörlerin Değerlendirilmesi

### *Evaluation of The Geographical Factors in the Formation of Flashflood and Flood in Erzin Ilıcalar (Hatay) On September 25, 2014*

This study investigates the flood disaster that occurred on September 25, 2014 in İlçalar, located in the borders of Başlamış, a neighborhood of Erzin district. This study aims to reveal the geomorphological, climatological-hydrographic, and anthropological factors that are effective in the İlçalar flood occurrence. It also aims to illustrate the adverse effects of inefficient land use and develop solutions for potential flood disasters. Thus, the relationship between lithological units and flood disaster has been investigated. A hypsometric curve graph has been created using the field's elevation values, and the Hysplit model of NOAA has been used to explain weather events. Schreiber's monthly precipitation calculation formula has been used, and precipitation interpolation has been created to evaluate the situation of precipitation throughout the basin. Within the scope of hydrological analysis, stream densities have been ca

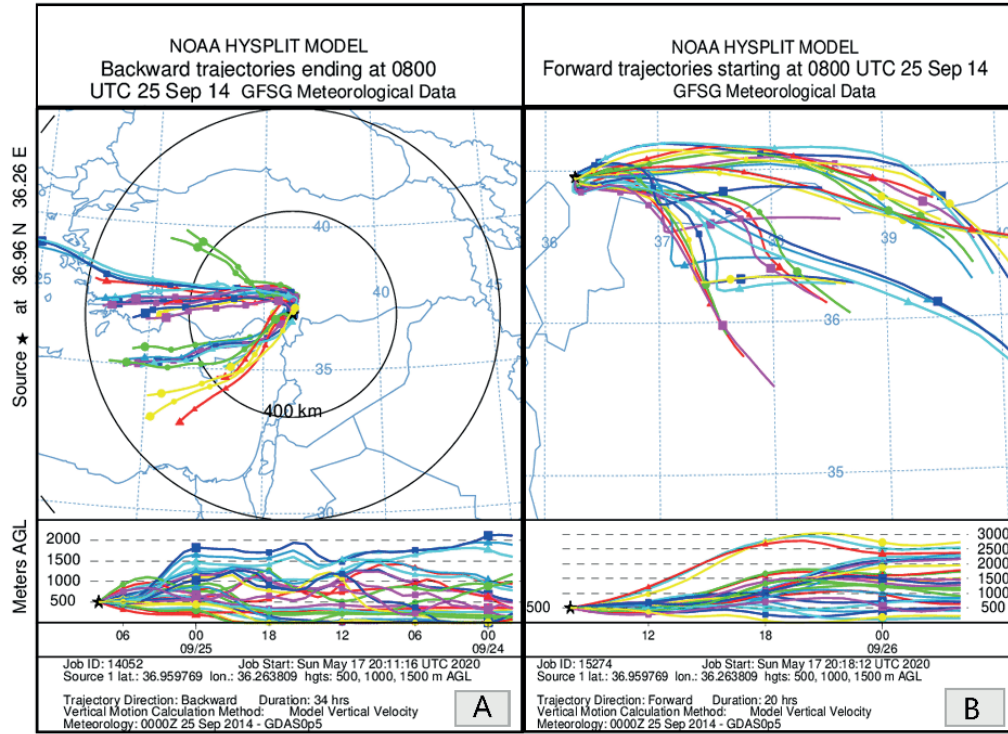
batıdan doğuya doğru Gökgöldre havzasında odaklanacak şekilde olmaktadır. Bu veri Greenwich saatine göre olduğundan yağışın meydana geldiği periyod 24.09.2014 günü saat 21:00 civarında yoğunlaşmaya başlamaktadır (**Şekil 5A**). Gökgöldre ve yakın çevresine yağış bırakan hava, daha sonra kuzeydoğuya yönelip Amanoslari aşkıktan ve Islahiye havzalarına yağış bıraktıktan sonra doğuya doğru dağılmaktadır (**Şekil 5B**).

**Şekil 5:** Çalışma Alanında NOAA Hysplit Modeline Göre Hava Akımları A. 24-25.09.2014 tarihleri arası, B. 25-26.09.2014 tarihleri arası.

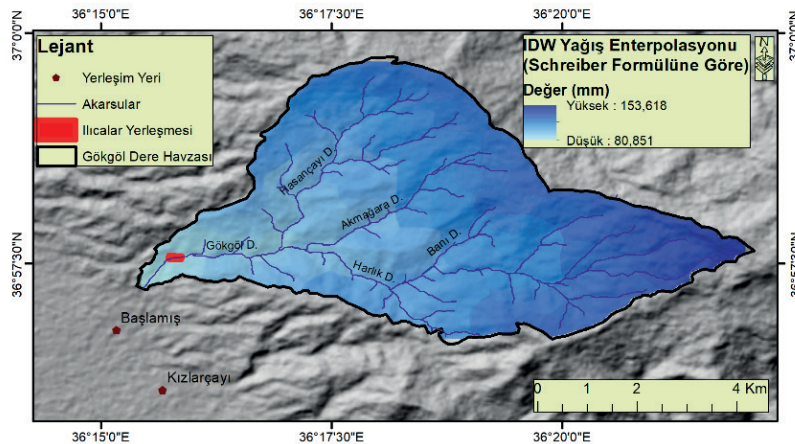
Sel felaketinin yaşandığı gün Erzin 69,6 mm yağış almıştır. Bu yağış değeri, Schreiber formülü kullanılarak yapılan enterpolasyonda havza içerisinde çok daha yüksek değerler göstermektedir (**Şekil 6**). Havza yağış değerleri 80 mm ile 153,6 mm arasında değişmekte, ortalama ise 117 mm olmaktadır. Yağıştaki bu artış ise yüzeysel akışla birlikte vadi içinde Ilıcalar'a ulaşmadan önce hızla bir su birikmesine yol açan bir faktör olmuştur. Şiddetli yağışın meydana geldiği 24-25 Eylül 2014 tarihinden önce Eylül ayı içerisinde yöreye 32,4 mm yağış düşmüştür ve bu yağış afetten üç gün öncesine kadar iki-üç gün

**Şekil 6:** Çalışma Alanında Sel Felaketinin Yaşandığı Güne Ait IDW Yağış Enterpolasyonu.

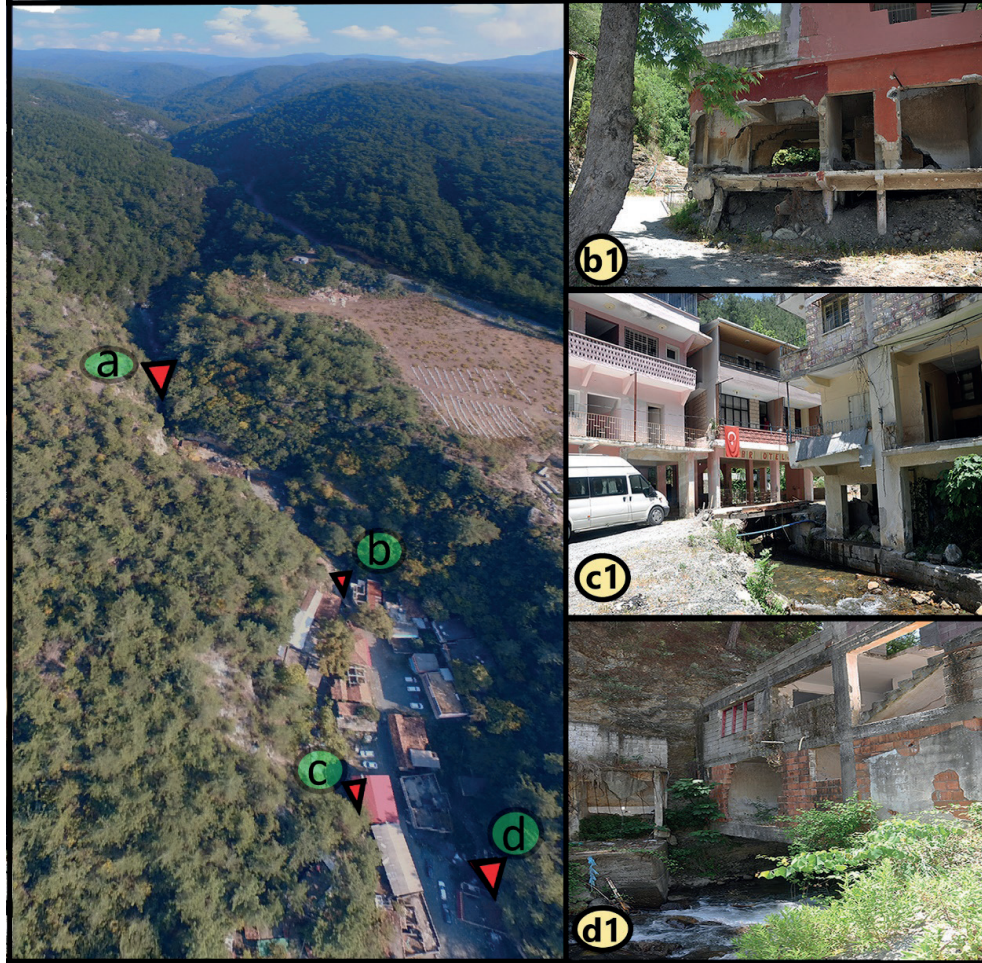
Erzin'in Başlamış Mahallesi'ne bağlı Ilıcalar mevkiinde 25.09.2014 tarihinde yaşanan sel felaketinin oluşmasında antropojenik faktörlerin etkisi fazladır. Sel sonrasında, Jeoloji Mühendisleri Odası Hatay İl Temsilciliği tarafından Ilıcalar'da yapılan incelemelere ve tarafımızca afetzedelerle yapılan yarı yapılandırılmış görüşmelerden elde edilen bilgilere göre, Ilıcalar selinde insanın doğal ortama müdahalesi üç şekilde sınıflandırılmıştır. Bunlar; (1) ormansızlaştırma, (2) plansız yapılaşma nedeniyle akarsu yatağının daraltılması ve (3) dere yatağı üzerinde yanlış bir şekilde köprü ve menfezlerin inşa edilmiş olmasıdır.

**Fotoğraf 1:** Gökgöldere Vadisi, a: Sıcak Su Çıkışının Yaşandığı Dar Boğaz; b1, c1, d1: Akarsu Kanalına Yapılan Müdahaleler ve Selden Zarar Gören Konutlar.

**Photo 1:** Gökgöldere Valley, a: Narrow Valley With Hot Spring Water; b1, c1, d1: Interventions on the River Edge and Houses Damaged by Flooding.

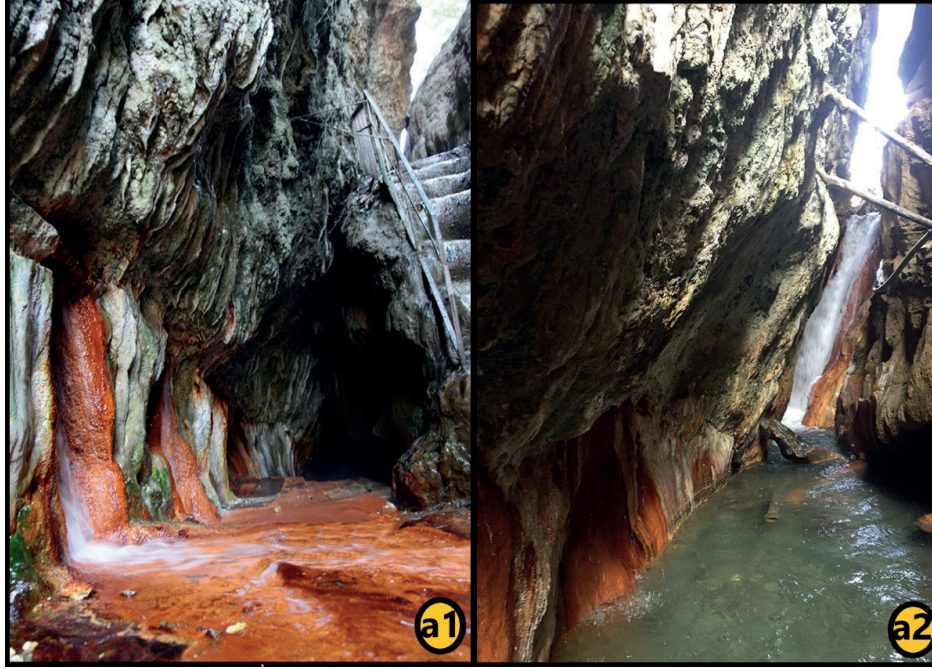
yağışla düşen ve hızla akışa geçen suların taşıdığı molozlar, sürüklenen ağaç kütükleri ve dallar hamamın yer aldığı bölgede termal su kaynağının çıktığı dar boğazı tıkayarak bir set oluşturmuştur. Sular bu setin arkasında adeta bir baraj gibi birikmeye başlamış ve sonrasında artan basınçla birlikte büyük bir patlama meydana getirmiş ve topoğrafyada dahi değişiklikler oluşturmuştur (**Fotoğraf 1.a; Foto 2. a1-a2**). Patlama sonrasında aniden boşalan yağmur suları, Ilıcalarda sel felaketine neden olmuştur (**Foto 1 b1, c1, d1**). Böylece, havzada gerçekleştirilen ormansızlaştırma faaliyetlerinin sel felaketini tetikleyen en önemli antropojenik faktörlerden biri olduğu anlaşılmıştır.

**Fotoğraf 2: a1, a2:** Gökgöldere Vadisi'nde Sıcak Su Çıkışının Yaşandığı Dar Boğaz ve Selin Topoğrafyada Oluşturduğu Değişiklik.  
**Photo 2: a1, a2:** The Narrow Strait Where The Hot Water Exit In Gökgöldere Valley And The Change Caused by the Flood Topography.

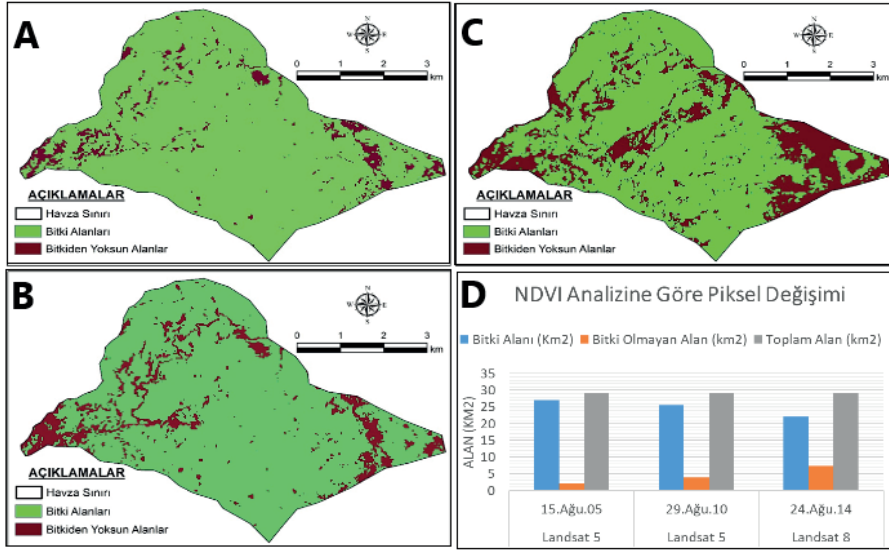
**Şekil 8:** Çalışma Sahasına Uygulanan NDVI Analizine Göre, Bitki Örtüsünün Alansal Değişimi (A. 2005 yılı Landsat verisi sonucu, B. 2010 Landsat verisi sonucu, C. 2014 yılı Landsat verisi sonucu, D. Yıllara göre piksel değişim oranları).

anlaşılmaktadır. Nitekim NDVI analizlerine göre, 2005 yılında çalışma sahasındaki bitki örtüsü 27 km<sup>2</sup> alan kaplarken, bu değer 2010 yılında 25,5 km<sup>2</sup>'ye 2014 yılında ise 22 km<sup>2</sup>'ye kadar düşmüştür. 2005'ten ile 2014'de kadar geçen sürede %25 değişim gerçekleşmiştir (**Şekil 8**).

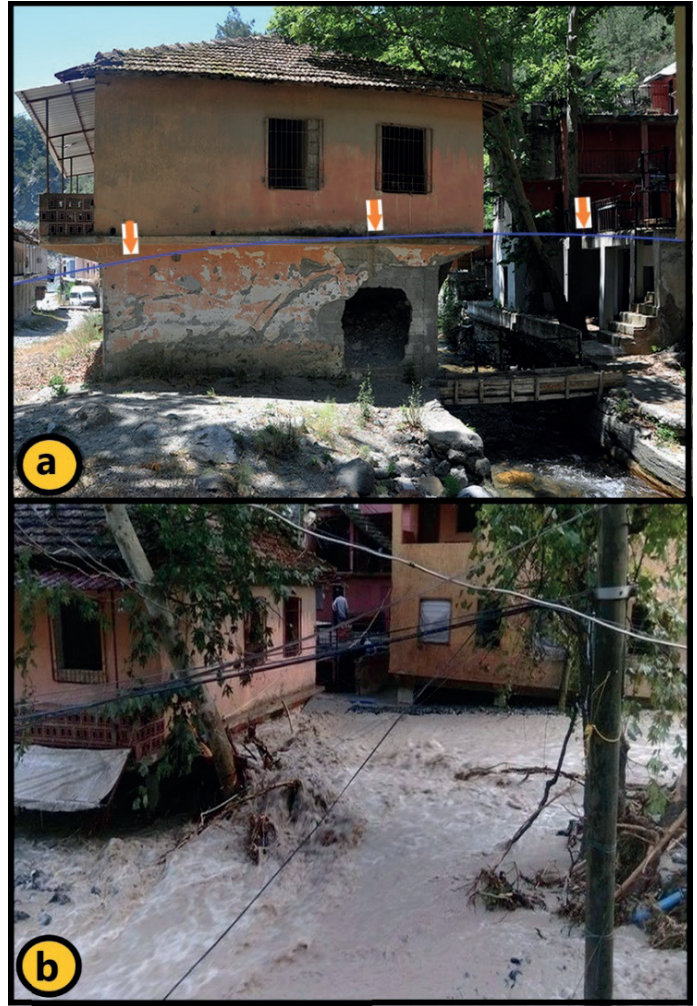
**Fotoğraf 3:** a. Dere yatağında inşaa edilmiş bina, selin üzerinden 6 yıl geçmesine rağmen sel felaketine ait izler üzerinde durmaktadır, b<sup>4</sup>. Aynı bina üzerinde sel sürecindeki su seviyesi.

**Photo 3:** a. A building which built on the stream bed, the marked part is the level reached by the water in the flood b. The water level during the flood on the same building.

İlıcalar'da meydana gelen sel felaketinde su seviyesinin yaklaşık 2-2.5 metreye kadar yükselmiş olması ve binaların alt

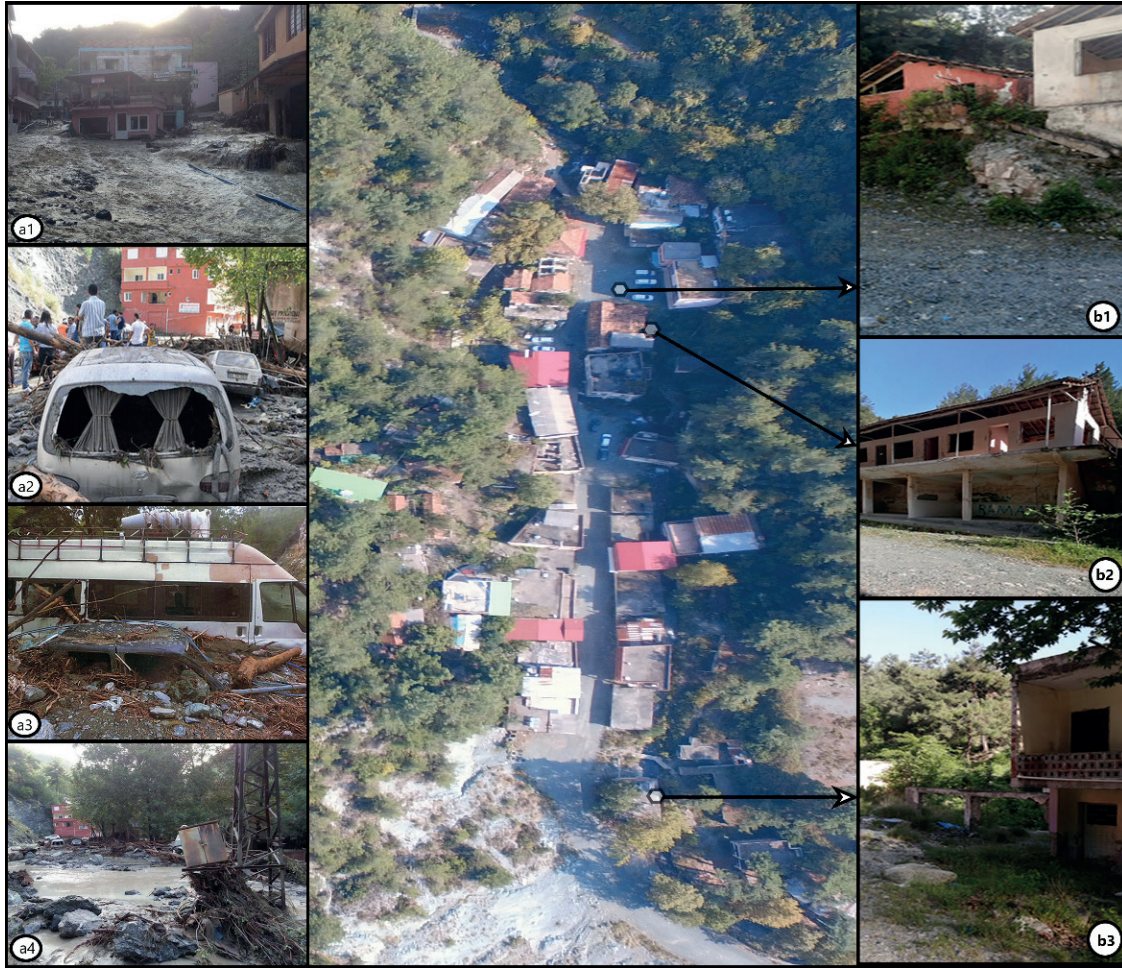
**Fotoğraf 4:** İlıcalardaki Sel Felaketinin Etkileri; a1-a2-a3-a4 Maddi Kayıplar; b1-b2-b3 Can Kayıplarının Yaşandığı Konutlar.  
**Photo 4:** Effects of Flood Disaster in İlıcalar; a1-a2-a3 Economic Losses; b1-b2-b3 Houses of Those Who Lost Their Lives.

katlarının daha çok ticari bir işletme olarak kullanılması, dikkate değer maddi kayıpların yaşanmasına neden olmuştur. Binaların alt katlarındaki bazı odaların sel ile sürüklenen materyallerle ve kumla dolması, bir internet kafedeki bilgisayarların kullanılamaz hale gelmesi, arabaların sel ile sürüklenerek ağır hasara uğramaları, otel ve pansiyonlardaki yatak, klima, nevresim vb. gibi nesnelerin zarar görmesi, söz konusu maddi kayıpların sadece bazılarını oluşturmaktadır. Önceleri tapusuz olan binaların sakinleri selden birkaç yıl önce Orman Kadastro 2-B Yönetmeliği<sup>9</sup> kapsamında tapularını aldıklarından, zararlarının bir kısmı devlet tarafından kendilerine ödenmiştir. Sel felaketine maruz kalmış olan yöre sakinlerine, maddi kayıpların boyutları ölçüsünde devlet tarafından bir kısım nakdi yardım yapılmıştır.
