GAP YENEV Binasının Kısmi Göçmesinin İncelenmesi ve Güçlendirme Çalışmaları  
*Investigation of the Collapse of the Gap Yenev Building and the Strengthening Studies*Recep K. Pekgökgöz<sup>1</sup>, M. Arif Gürel<sup>2</sup>, Fatih Avcıl<sup>3</sup><sup>1,2</sup> Harran Üniversitesi, İnşaat Mühendisliği Bölümü, Şanlıurfa. recepkdir@harran.edu.tr, agurel@harran.edu.tr<sup>3</sup> Bitlis Eren Üniversitesi, İnşaat Mühendisliği Bölümü, Bitlis. favcil@beu.edu.tr

Konsol dökme, Yük analizi,  
Güçlendirme, Sonlu elemanlar  
yöntemi

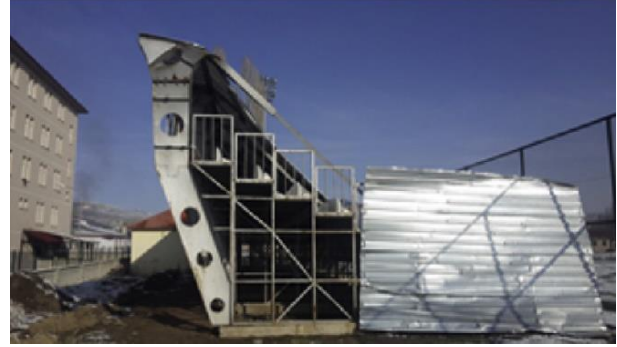
Şekil 3 Göçen konsol şeklindeki çelik tribün

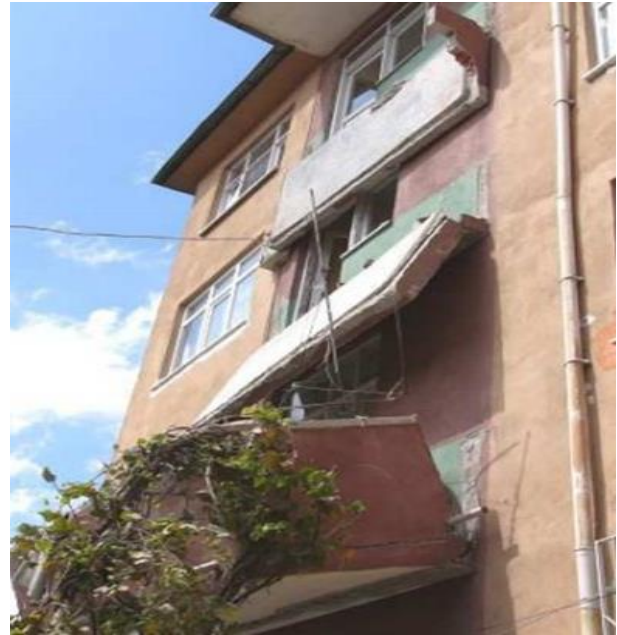
Şekil 4 Betonarme bir binanın göçmüş balkon döşemeleri.

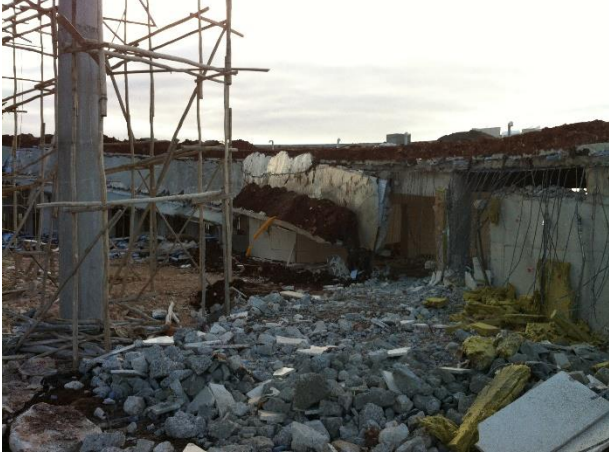
Şekil 5 GAP YENEV binasının göçen konsol kısmından bir görünüm

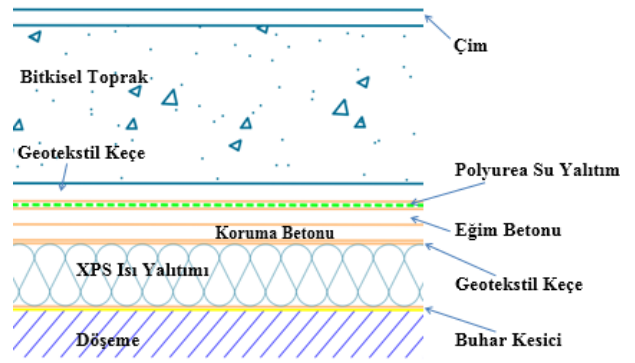
Şekil 6 Çatı döşemesinin mimari proje verilen bir kesit detayı.

Yapının onaylı mimari projesinde, göçen konsol döşemeler için verilen detay çizimi Şekil 6'da gösterilmiştir. Detay çizim incelendiğinde çatı döşemesi üzerinde yüksekliği 50 cm olan bir toprak tabakası mevcut olduğu görülmüştür. Ayrıca konsol şeklindeki döşemenin uç kısmında betonarmeden, 0.15 m x 1.5 m kesit boyutlarında, üzeri 3 cm kalınlığında, birim hacim ağırlığı 22 kN/m<sup>3</sup> olan Limra taşıyla kaplı parapet duvar bulunmaktadır.

Betonarme uygulama projelerinde döşemeler için yapılan yük analizlerinde Şekil 7’de görüldüğü gibi toprak örtü ve parapet duvar hesaplarda değerlendirilmeye alınmamıştır. Yük analizi için yapılan hesaplara sadece kaplama, tesviye betonu ve sıva dâhil edilmiştir. Bu durum yüklerin eksik hesaplandığı sonucunu ortaya çıkarmaktadır. Bu ise bina inceleme komisyonu tarafından tasarım aşamasında yapılmış büyük bir hata olarak değerlendirilmiştir.

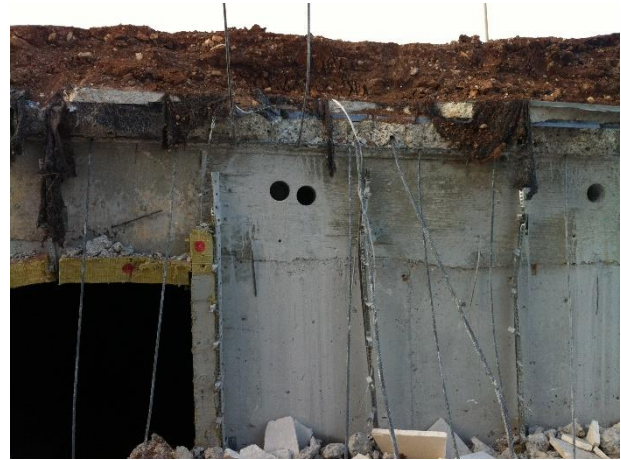
bazılarının yerleri Şekil 8’deki fotoğrafta gösterilmiştir. Karot numune sonuçları TS EN 13791/Nisan 2010 standardına göre değerlendirilmiştir. Beton dayanımını belirlemek için 1-4 ve 2-5 dilatasyonlarından alınan numuneye sayısı 15 adetten az olduğu için değerlendirme ilgili yönetmelikteki B yaklaşımı kullanılarak yapılmıştır.

Projede öngörülen beton sınıfı C30/37 dir. Bu durumda yapıdaki asgari karakteristik küp beton basınç dayanımının 31 MPa ( $f_{ck, is, küp} = 31$ ) olması gerekmektedir. Numunelerin Tablo 1’de gösterilen değerlendirilmeye göre elde edilen beton basınç dayanımlarının her iki dilatasyonda da yaklaşık olarak projede öngörülen asgari dayanımı sağladığı belirlenmiştir.

Şekil 8 Binanın göçen kısmından alınmış karot numuneler

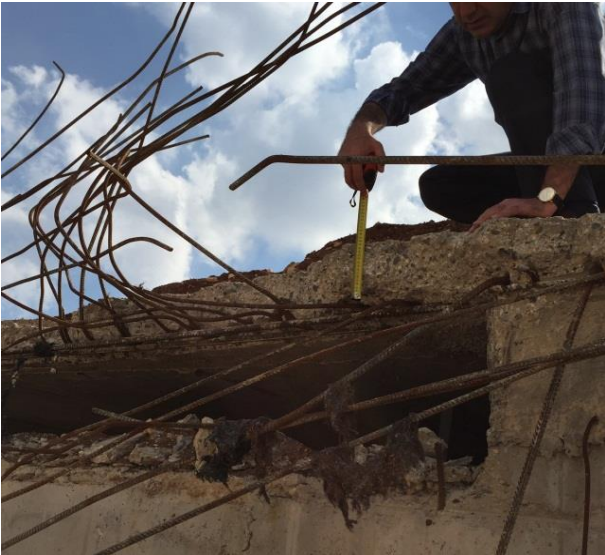
Konsol döşemelerin çekme donatılarının üstten pas payı kadar bir mesafe aşağıda olması gerekirken Şekil 9'de görüldüğü gibi bu donatıların üstten 15 cm kadar aşağı buldukları görülmüştür. Bu durum ilk olarak konsol döşemelerin imalatı sırasında sıkça rastlanılan üstteki çekme donatısının beton dökümü sırasında, işçiler tarafından üzerlerine basılarak aşağıya doğru kayması durumunu akla getirmiştir. Fakat dikkatli bir gözlem sonrasında mevcut durumun bu kadar basit bir hata ile izah edilemeyeceği anlaşılmıştır.

Şekil 9 Üstte olması gereken çekme donatılarının göçen konsol kısmındaki konumları

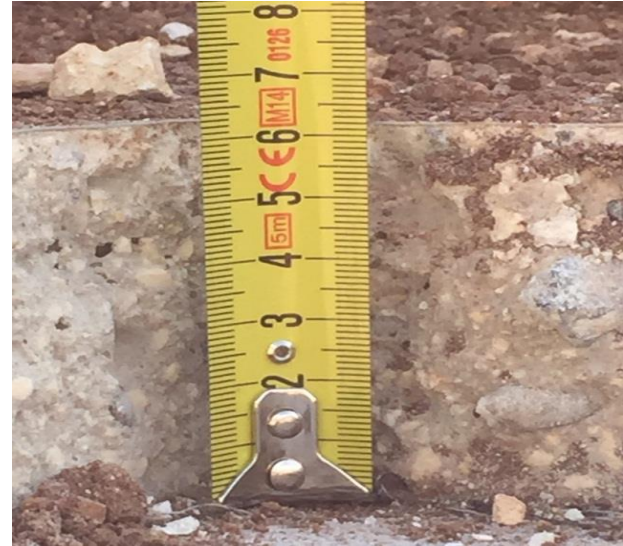
Mimari uygulama projesinde 5 cm olması gereken koruma betonunun Şekil 10'dan anlaşılacağı üzere kalınlığının yer yer 7 cm ye kadar ulaştığı görülmüştür. Bu durum yapıya hesaplarda ön görünmeyen ilave sabit bir yük olarak etkilemiştir.

Şekil 10 Döşeme içerisinde 5 cm olması gereken koruma betonu

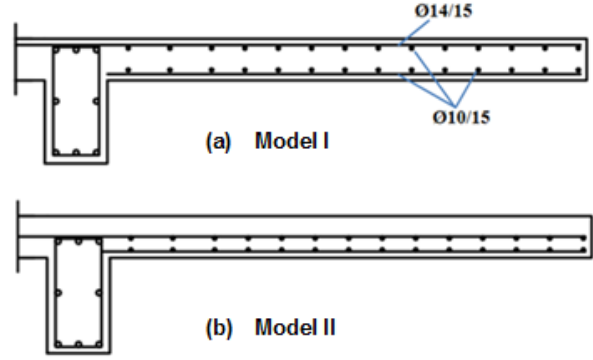
Göçen konsol döşeme için ortalama 2.30 m konsol açıklığı, 0.20 m kalınlık ve 1 m genişlik alınarak iki farklı model oluşturulmuştur. Model 1’de betonarme uygulama projesinde belirtilen şekilde donatılar yerleştirilmiş, Model 2’de ise çekme donatılarının üstten 15 cm aşağı yerleştirilmesi durumu incelenmiştir. Analiz edilen modeller ve donatı yerleştirilme krokileri Şekil 12’de gösterilmiştir. Onaylı mimari projede gösterilen döşeme kesitinden yararlanılarak konsol döşemede yük analizi yapılmıştır. Yapılan yük analizinin ayrıntıları Tablo 2’de gösterilmiştir. Döşeme ağırlığına karşı gelen 5 kN/m<sup>2</sup> yük ABAQUS programı tarafından doğrudan hesaba katıldığından yük analizine dahil edilmemiştir.

Şekil 12 Konsol çatı döşemesi 1-1 kesiti (a) Projedeki boy kesit (b) uygulamadaki boy kesit

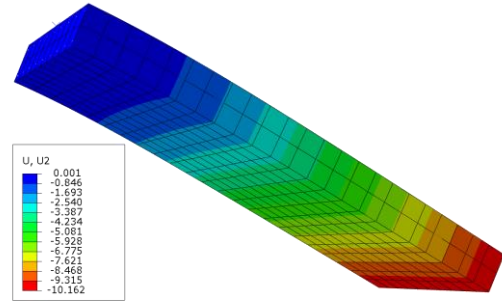
*Şekil 13 Model 1 döşemesinde göçme anındaki yerdeğiştirme durumu*

Model 1'de sistem üzerinde döşeme kendi ağırlığı ve konsol uçundaki parapet duvar mevcut iken, sabit ve hareketli yüklerin toplamı olan 17.108 kN/m<sup>2</sup> yükün %10'luk değerinden başlanarak sistem yüklenmiştir. Bu yük kademeli bir şekilde artırılarak sistem yüklenmeye devam edilmiştir. Yükün tamamı Model 1 üzerine uygulandığı anda, konsol döşeme ucundaki yerdeğiştirme miktarı yönetmelikten hesaplanan sınır sehim değerini aşmıştır. Fakat bu durumda kesit henüz taşıma kapasitesine ulaşmamıştır. Bu anda sistem üzerindeki yüklerden ankastre mesnette oluşan momentin değeri 73.704 kNm olarak belirlenmiştir.

Bu durumda kesitin taşıma kapasitesine ulaşıldığına ve göçtüğüne hükmedilmiştir. Bu anda ankastre mesnette oluşan momentin değeri

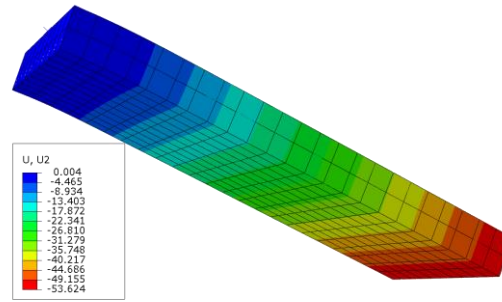
*Şekil 14 Model 2 döşemesinde göçme anındaki yerdeğiştirme durumu.*

46.551 kNm olarak hesaplanmıştır. Model 2’de konsol ucunda oluşan yerdeğiştirmenin yönetmelikten hesaplanan sınır değerinin yaklaşık altı katı olduğu görülmüştür. Her iki modelin mesnetlerinde oluşan moment değerleri Şekil 15’de gösterilmiştir.

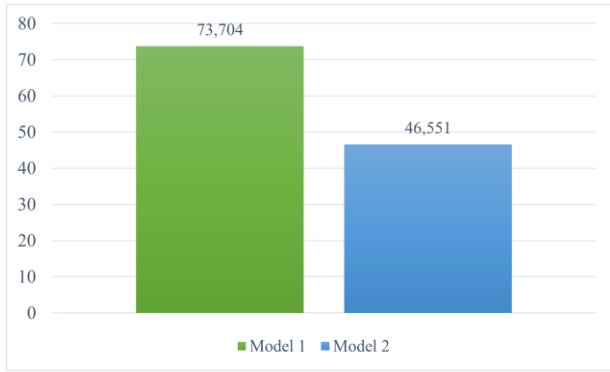
Şekil 15 Modellerin göçme durumunda mesnetlerinde oluşan moment tepkileri

Yapılan analizler neticesinde Model 2’de oluşan ankastrelik momentin, Model 1’de oluşan momentin %63 olduğu belirlenmiştir. Analizlerde kullanılan parametreler ve elde edilen bulgular Tablo 4’te özetlenmiştir. Model 1’in taşıyabileceği moment kapasitesini %100 kabul edersek Model 2’nin moment taşıma kapasitesinde %37’lük bir kapasite kaybının olduğu görülmektedir. Projede öngörülen konsol döşeme sistemi, üzerindeki yükleri taşımakta kritik bir durumda iken, çekme donatılarının bulunmaları gereken konumda yerleştirilmemesi kesitin taşınması gereken yüklerden daha küçük yüklerde göçmesine neden olmuştur.
