# Ankara Zincirli Cami: Korunma Sorunları ve Çözümüne Yönelik Öneriler<sup>1</sup>

## Öz

# Zincirli Mosque, Ankara: Conservation Problems and Recommendations

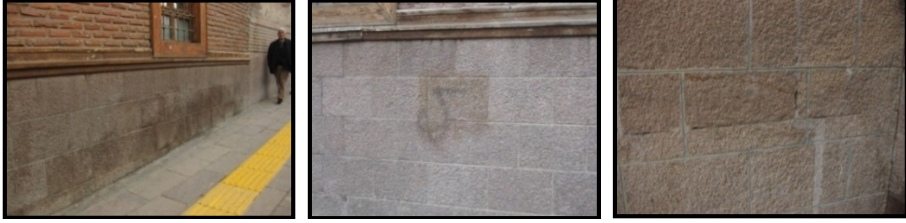
Şekil 9. Taş bozulmaları

Yapının taş yüzeylerinde örgüde eksilme veya büyük parça kaybı görülmemekle birlikte, taş elemanlarda kılcal çatlak, yüzeysel aşınma, atmosferik kirlenme ve nem kaynaklı siyah tabaka, grafiti ve plastik onarımdan kaynaklanan bozulmalar (Şekil 9) görülmektedir.

Yapının özgününde olmayıp restorasyon sırasında eklenen taş kaplama malzemesi dönem eki olarak korunmalıdır. Ancak, yakın dönem onarımları kapsamında minare kaidesindeki büyük boy taşlara, beden duvarlarındaki taşların boyutuna uygun yeni derz izleri oluşturmak amacıyla zarar verilmiştir. Koruma önerisi olarak parça kaybı olan taşlarda taş tozu, hidrolik ya da sönmüş kireç ile plastik tamamlama ve derz izi oluşturulan minare kaidesindeki taşlarda ise özgününe uygun taşlarla yenileme önerilmektedir. Korumaya yönelik bir müdahalede bulunulmadan taşların mineral yapısı, gözenekliliği, geçirimsizliği analizlerle belirlenmelidir. Restorasyon sırasında kullanılacak malzemenin fiziksel ve kimyasal özelliklerinin malzemenin yapısına uygun olup olmadığı tespit edilmelidir (Eskici, 1997, s.383). Çatlaklara hidrolik kireç ve reçine kullanarak enjeksiyon yapılması uygun olacaktır. Çimento-lu karışım kullanımı özgün duvar bölümlerinde tuzlanma gibi sorunlara neden olacağı için tercih edilmemelidir.

Yoğun trafik bulunan bir cadde üzerindeki bu yapıda ince bir kir tabakası görülmektedir. Uygun temizlik yöntemi, yüzeyde kirlilik olan alanlarda büyüklüğe, taşın cinsi ve niteliğine göre seçilmelidir. Nitekim tarihi yapılarda yürütülen temizlik çalışmalarında her yüzeye ve koşula uyan tek bir temizlik yöntemi bulunmamaktadır. Yapılacak deneysel uygulamalar ile malzeme ve bozulma türü için en uygun yöntem belirlenebilecektir (Eskici, 2009, s. 773). Camide su basmana kadar olan taş yüzeyler için fırçalarla mekanik temizlik veya mikro kumlama uygulanabilir. Mikro kumlama uygulamasında basınç, püskürtülen kilin sertliği, kirin kalınlığı, püskürtülen granül boyutu, uygulama süresi ve uygulama mesafesi parametreleri dikkate alınarak, uygun malzeme ile (taş tozu, cam tozu, meyve kabuğu tozu, meyve lifi tozu vb.) kontrollü kumlama yapılmalıdır (English Heritage, 2012, s.190). Bu şekilde

Malzemelerde görülen aşırı bozulma durumlarında temizlik uygulamaları öncesinde bir ön sağlamlaştırma yapılması yerinde olacaktır (Eskici, 1997, s.384). Tamamlama ve temizlik uygulamalarının sonrasında taş yüzeyler üzerine su itici ürünler, nanoteknolojik ürünler, siloksan veya silan esaslı ürünler kullanılarak yüzey koruma uygulanabilir. Kullanılacak ürünlerin renk değiştirmemesi (şeffaf olması), su geçirimsizliğinin olmaması yanında buhar geçirimsizliğinin olması önemlidir.

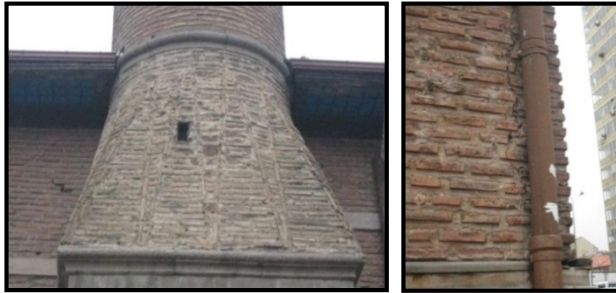
Şekil 10. Tuğla bozulmaları

Pencerelerin üstlerinde tuğladan hafifletme kemerleri kullanılmıştır. Minarenin gövdesi silindirik tuğladan yapılmış olup, minare kaidesinden gövdeye geçişte tuğlalarla üçgen bir kuşak oluşturulmuştur. Yapının tuğla elemanlarında örgüde eksilme görülmemekle birlikte, parça kayıpları, kirlenme ve kılcal çatlaklar, yüzeysel aşınmalar ve özellikle minarenin geçiş kesitinde derin aşınmalar görülmektedir (Şekil 10).

Koruma önerisi olarak öncelikle parça kaybı olan tuğlalarda aşınan alanın büyük olduğu bölümlerde tuğla ile, küçük olan alanlarda tuğla tozu, hidrolik veya sönmüş kireç ile tamamlama yapılmalıdır. Tamamlamalar yapılırken yüzey tarama, doku, renk tonu farkı gibi çeşitli belirtme teknikleri kullanılarak yeni malzemenin özgün malzemedan ayırt edilmesi gereklidir. Tuğla üzerinde kirlenme olan yerler için düşük basınçlı, granül boyutu küçük malzeme püskürtmeli kontrollü mikro kumlama uygulanabileceği söylenebilir, ancak deneysel uygulamalar sonucunda en uygun temizlik yöntemi seçilecektir. Tamamlama ve temizlik uygulamalarının sonrasında yüzey üzerine renk deęiřtirmeyen, su geçirmez, buhar geçirimsizlięi olan yüzey koruma malzemeleri önleyici koruma amacıyla uygulanmalıdır.

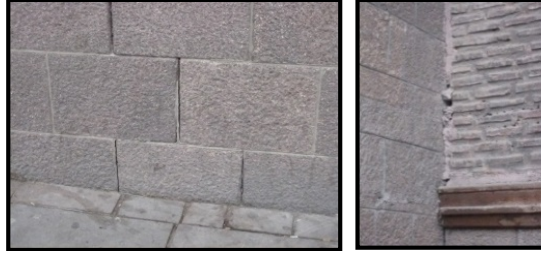
Şekil 12. Harç bozulmaları

Derz aralarındaki harçlarda çevresel faktörlerden kaynaklı dökülme ve aşınma görülmektedir (Şekil 12). Malzemelerde ayrıca insan kaynaklı problemler de bulunmaktadır (Şekil 13). Elektrik/telefon tellerinin yapıya monte edilmesi sonucu bozulan harcın farklı nitelikte harç malzemesi ile tamamladığı görülmüştür.

Harçlardan sağlam olanlar korunmalı, çimentolu harçlardan yapı arındırılmalıdır. Dökülenlerin yerine özgün harç ile benzer nitelikte karışım oluşturularak uygulama yapılmalıdır.<sup>9</sup> Hidrolik veya sönmüş kireç, taş tozu veya kırığı ve agrega bulunan harç/sıva karışımı örnek karışım olarak kullanılabilir. Onarım harcı ve sıva numunelerinin renk ve doku çalışmaları ile deneysel uygulamalarının yapılması önemlidir. Hatıl üzerindeki sıva tabakası raspa edilmeli ve gerekli ahşap koruması yapılmalıdır.

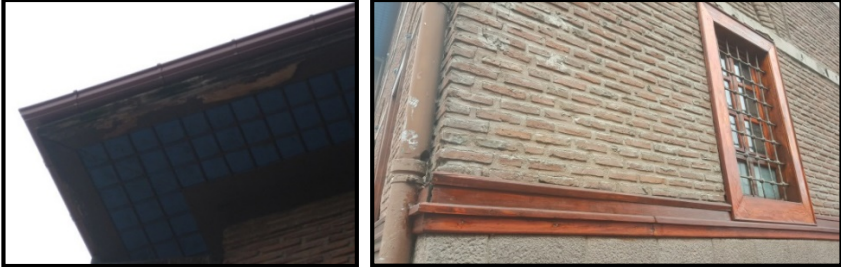
Şekil 15. Ahşap bozulmaları

Yapıdaki ahşap elemanlarda parçalanmalar, kirlenmeler ve boyada renk değişimleri görülmektedir (Şekil 15). Ahşap malzemelerde bozulma durumlarının mekanik, elektrikli, optik, akustik, termografik, radyografik, nükleer magnetik, kimyasal ve biyolojik yöntemlerle tespit ve teşhis edilmesi gerekir (Nazire, 2010, s.84). Analizler sonucu tespit edilen biyolojik bozulma türüne göre, ahşap malzemelerde fırça ile kontrollü temizlik, gerekli ise enjektör ile ilaçlama yapılması, biyolojik etkenden arındırılan malzemenin üzerindeki boşluklara ise reçine, solvent ve ahşap tozu veya katı madde içeren dolgu malzemesi sürülmesi önerilir. Ahşap elemanda dayanıklılığa neden olacak çürümenin var olması halinde, emprenye yapılması gerekmektedir. Ahşap eleman eğer fiziksel bütünlüğünü yitirmiş durumda ise yeni malzeme ile değiştirilmesi de uygulanabilir.

Yapılan görsel analizlere göre, koruma amacıyla yüzeylere uygulanan yoğun vernik tabakası bazı bölümlerde parlamalara, renk değişimlerine ve motiflerin tanımlanmasının zorlaşmasına neden olmuştur. Ahşap üzerindeki sıva tabakası, yağlı boya tabakası ve vernik uygun yöntemle yüzeyden arındırılmalı, yüzey raspası yapılarak boya katmanları ortaya çıkarılmalıdır. İhtiyaç olması halinde yukarıda belirtilen biyolojik bozulmalara karşı koruma

önerileri uygulanmalı ve koruma uzmanınca belirlenecek renk ile ahşap üzerine boya ve paraloid içeren sağlamlaştırıcı madde uygulaması yapılması önerilmektedir.

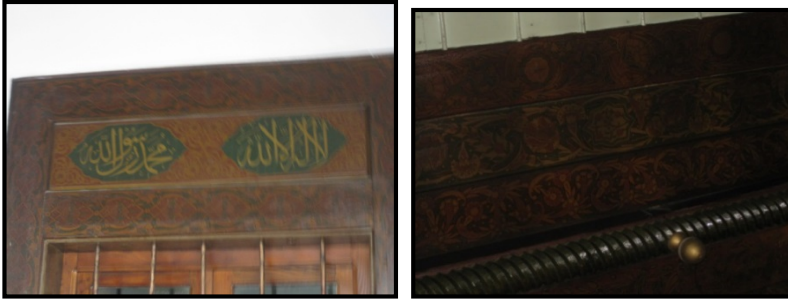
Şekil 16. Boyalı süslemeler

Ahşap tavan üzerinde ve pencerelerde boyalı süslemeler bulunmaktadır (Şekil 16). Bu süslemelerde çiçek ve yaprak motifleri kullanılmıştır. Boyalı süslemelerin üzerine vernik uygulanmıştır. Vernikler kalem işlerinin renğinde koyulaşmaya neden olmuştur. Süslemelerde ayrıca kirlenmeler görülmektedir. Özgün boyalı süslemeleri açığa çıkarmak, vernik tabakası ve kirlenmeleri temizlemek için çok itinalı ve orijinal yapıyı bozmayacak nitelikte kimyasal temizlik kullanılmalıdır. Gerektiği takdirde yüzeyin tozdan arındırılmasını takiben su bazlı ve mineral kökenli malzemeler kullanılarak nötr renkte rötuş uygulanabilir.

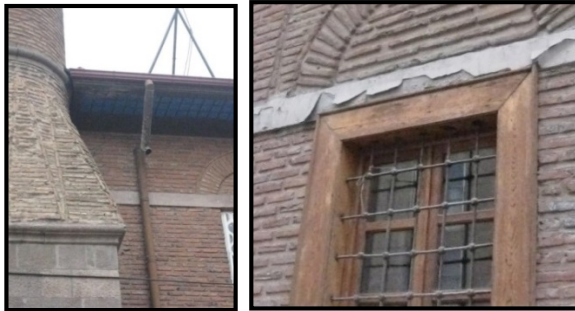
Şekil 17. Metal kullanımları

Cephelerde alt sıradaki pencerelerde metal parmaklıklar ve su olukları bulunmaktadır (Şekil 17). Yapının metal elemanlarında oksidasyon ve boya katmanları görülmektedir. Metal üzerindeki yağlı boya tabakası ısı tabancası ile yüzeyden arındırılmalı ve antipas uygulaması yapılmalıdır.

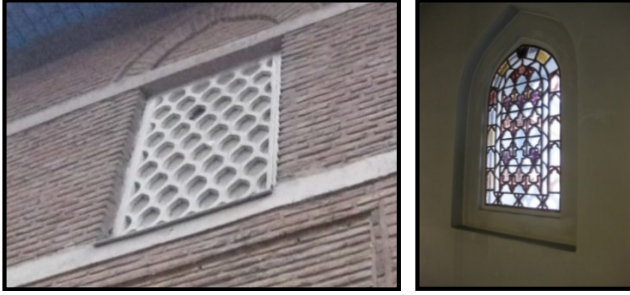
Şekil 18. Cam bozulmaları

Pencerelerde hem renksiz hem de renkli camlar kullanılmıştır. Çift cidarlı pencerelerde dışta sade olarak renksiz ve geometrik kesimli camlar, içeride ise renkli ve değişik desenlerde camlar kullanılmıştır. Bu cam elemanların bir kısmında kırıklar ve boyalarda renk değişimleri görülmektedir (Şekil 18). Kırık olan camlar yenisi ile değiştirilmeli, cam değişimlerinde restorasyona özel cam tercih edilmelidir (Hasdemir, 2014, s. 64). Cam üzerindeki kirler ise yumuşak kıl fırça ve su temizlenmelidir.

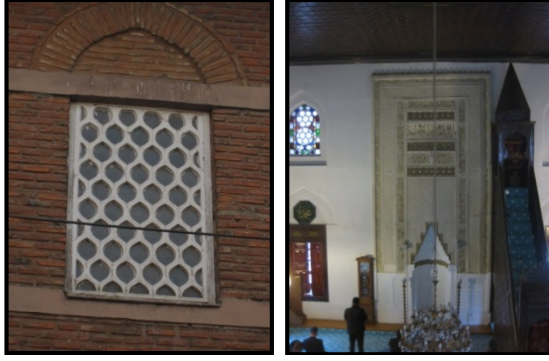
Şekil 20. Alçı kullanımları

Kolay elde edilmesi ve işlenebilmesi, düz yüzeyler dışında da uygulanabilir olması bakımından alçı, mimaride sıklıkla kullanılmaktadır. Zincirli Cami'nin de geçirdiği bir onarımda iç mekân duvarlarına alçı sıva uygulandığı anlaşılmıştır (Şekil 19). Ayrıca pencerelerde alçı şebeke ve kuzeydeki mihrapta alçı kullanılmıştır (Şekil 20). Yapıdaki alçı şebekelerde kılcal çatlaklar ve mihrapta çeşitli boya katmanları görülmektedir. Mihrabın kenar bordürlerinin belli bir yüksekliğe kadar bozulup düz sıva ile sıvandığı, palmetlerinin kırıldığı, boya tabakaları yüzünden motiflerin seçilemediği belirlenmiştir (Eskici, 2001, s.136).

İç mekândaki alçılar üzerindeki boyalar raspa edilerek boya katmanları tespit edilmelidir. Alçı üzerindeki çatlaklar sağlamaştırıcı reçine ve alçıdan oluşan karışım hazırlanarak doldurulmalıdır. Alçıda dökülme tespit edilmesi halinde kireç ve alçıdan oluşan onarım harcı ile dolgu yapılmalıdır. Cephede kullanılan alçı yüzeylere ise çevresel etmenlerden koruma amacıyla su itici bir yüzey koruyucu uygulanması önerilmektedir.
