# NYSA ANTİK KENTİ KAZILARI KONSERVASYON-RESTORASYON ÇALIŞMALARI\*

## Conservation-Restoration Studies in Nysa Ancient City Excavations

Muhammed DİLER<sup>1</sup> Serdar Hakan ÖZTANER<sup>2</sup>

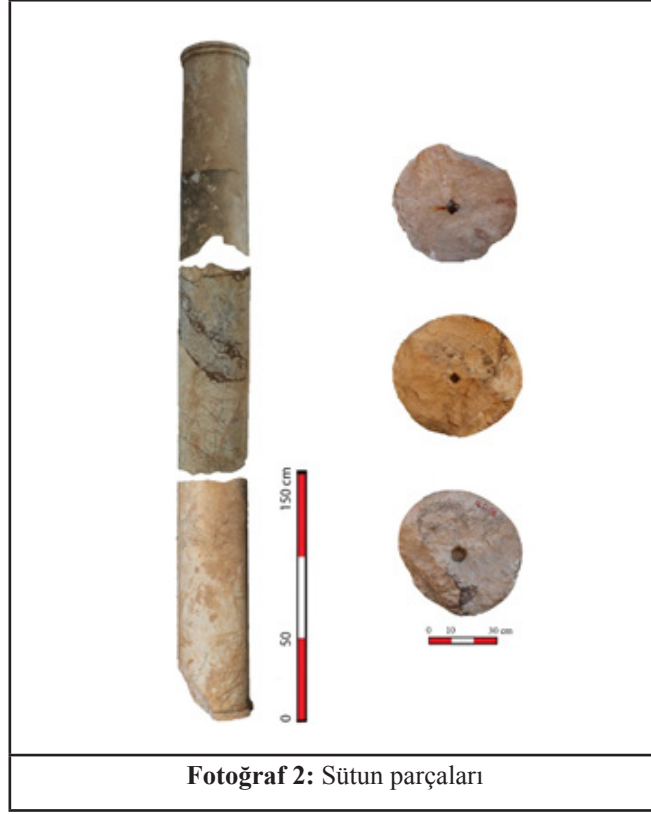
Nysa sütunlu caddesi, Cadde 1-Plateia'ya ait 2014 yılında ele geçen 1.26, 1.37, 1.47 m. yüksekliklerindeki 14.C1.189-14.C1.192 ve 14.C1.196 envanter nolu sütun parçalarının alt çapı 0.52 m. üst çapı 0.48 m. olan 4.05 m. yüksekliğindeki mermer *monolit* bir sütuna ait oldukları saptanmıştır (EK Fotoğraf: 2). Sütun parçalarında kılcal çatlaklar, yüzeyde kalker tabakası oluşumu ve parçaların birleşme alanları ile kaideye oturan taban kısmında parça kayıpları mevcuttur.

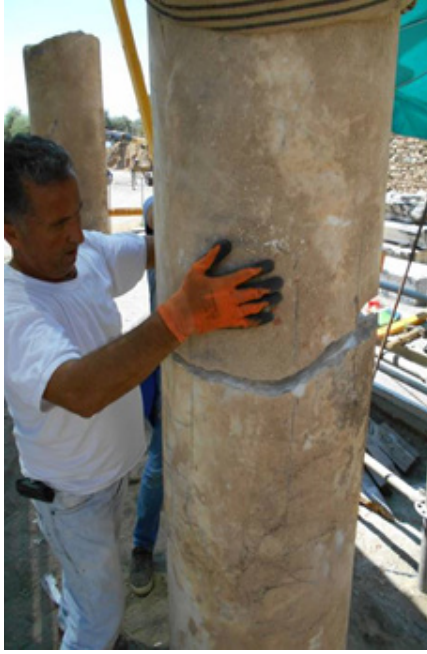
**Fotoğraf 3:** Prova uygulaması (Nysa kazı arşivi)

Mimari elemanlara ait kırık parçalar kazı buluntu durumlarına göre birbirlerine bazen çok yakın bazen de birbirlerinden oldukça uzak bir şekilde ele geçebilmektedir. Devşirme olarak kullanılan taşınmış kırık parçaların farklı yıllarda ortaya çıkarılma durumları da söz konusudur. Birleştirilecek parçaların tespitinden sonra mimari elemanlarda, temizlik uygulamalarının yapılacağı alanlar ve mevcut parça kayıplarının belirlenmesi için geçici montaj/prova uygulaması gerçekleştirilmektedir (EK Fotoğraf: 3).

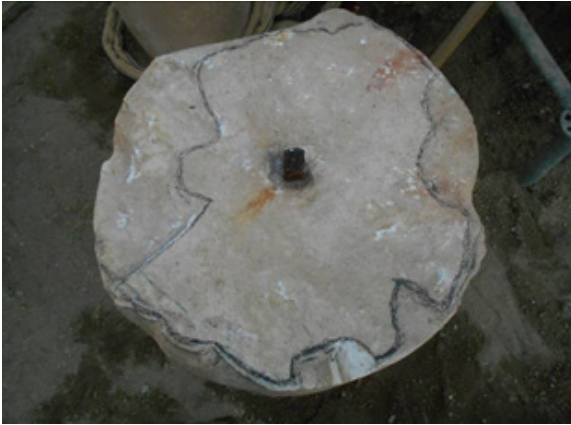
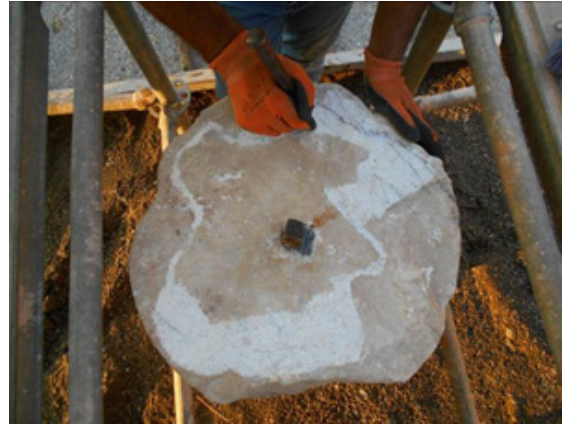
**Fotoğraf 4-5:** Temizlik uygulaması (Nysa kazı arşivi)

Nysa Antik Kenti'nde toprak altından çıkarılan mimari elemanların yüzeylerinde kalker tabakası gibi çeşitli yüzey kirliliklerine rastlanmakta olup sütunlu caddede de toprak yapısından kaynaklı olarak yoğun kalker tabakaları saptanmaktadır. Birleştirilecek parçalarda mukavemeti zayıflatan kalker tabakasıyla mikro boyuttaki kırık parçalar mekanik olarak temizlenmektedir (EK Fotoğraf: 4-5).

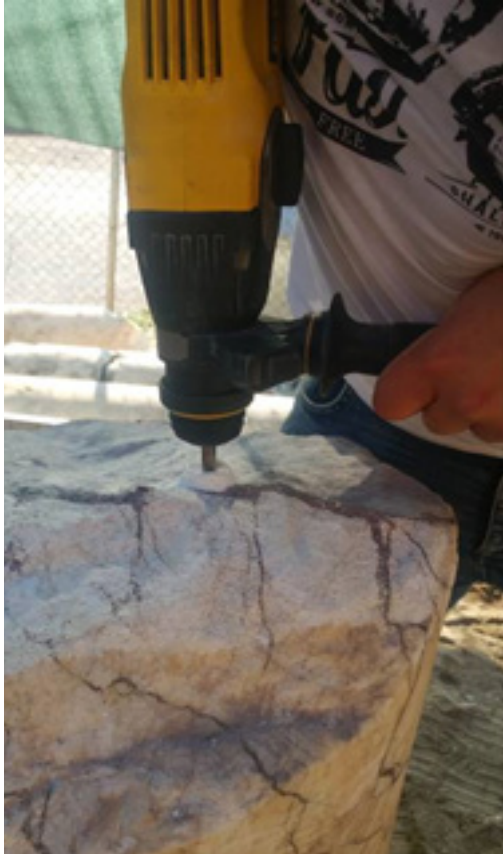
**Fotoğraf 6:** Delme uygulaması

Mermer mimari elemanlar, geçirdikleri yıkımlar ve maruz kaldıkları ortam şartlarına göre birden fazla kırık parça halinde ele geçmektedir. Birleştirme/yapıştırma çalışmalarında mimari elemanların boyutlarına göre krom-çelik çubuklar donatı olarak kullanılmaktadır. Kılcal çatlaklar gibi bir dizi bozulmaya sahip olan mimari elemanlarda açılacak donatı deliklerinde taşın yapısına zarar vermeyen darbesiz matkapların kullanılmasına özen gösterilmiştir. Cadde 1-*Plateia*'ya ait mermer monolit sütun parçalarının konservasyon uygulamalarında ağırlıklarına ve boyutlarına göre krom-çelik donatı kullanılmıştır. Birleşme yüzeylerinde delme noktaları belirlendikten sonra darbesiz matkap kullanılarak delme işlemleri gerçekleştirilmiştir (EK Fotoğraf: 6). Yapıştırılacak yüzeylerde karşılıklı açılan delikler temizlenerek provası yapılarak doğrulanmaktadır (EK Fotoğraf: 7). Son prova uygulamasıyla birlikte sütun parçalarının dış yüzeylerine referans olabilmesi için kılavuz çizgileri çizilmiştir (EK Fotoğraf: 8).

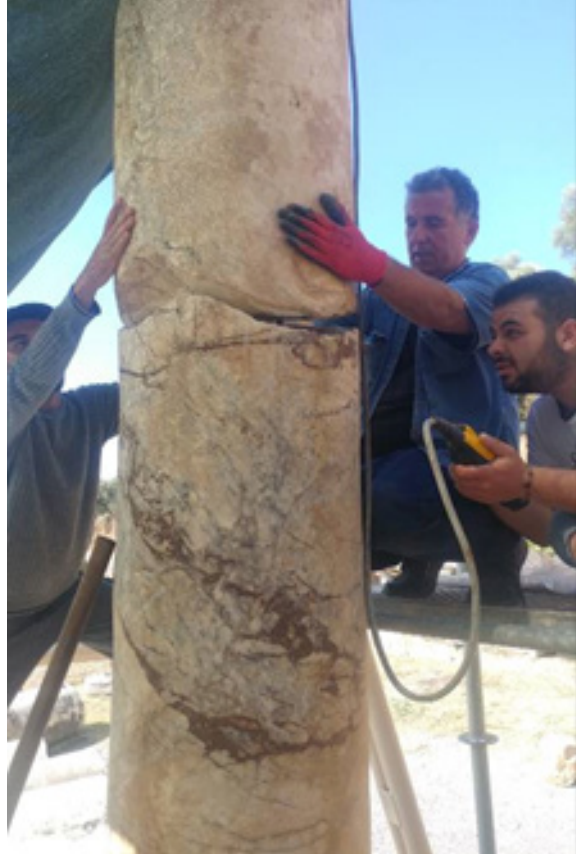
**Fotoğraf 7:** Prova tekrarı (Nysa kazı arşivi)

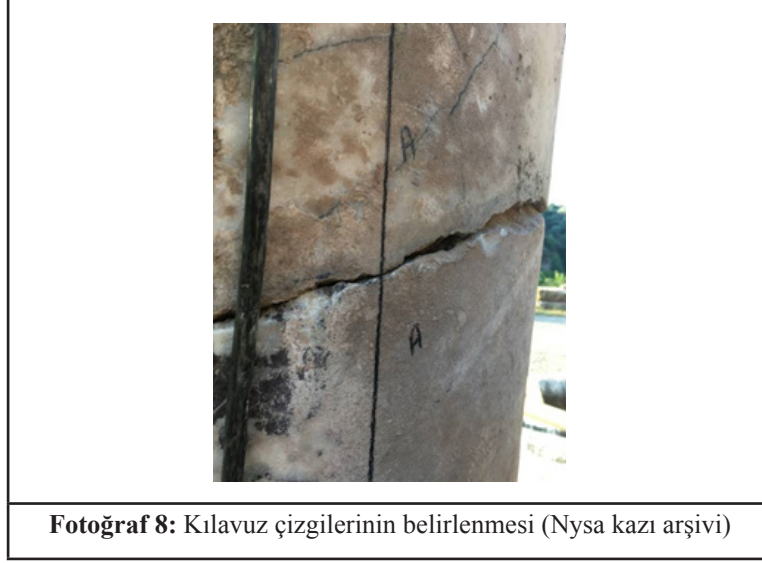
**Fotoğraf 8:** Kılavuz çizgilerinin belirlenmesi (Nysa kazı arşivi)

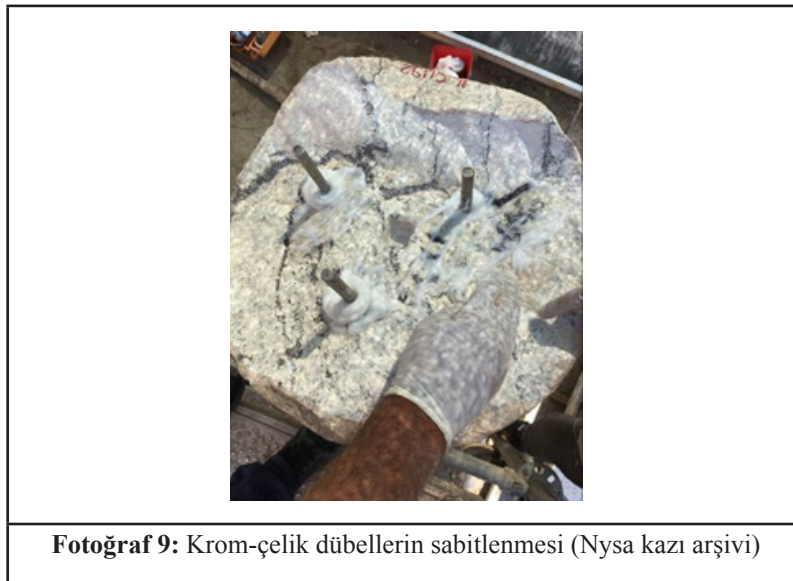
**Fotoğraf 9:** Krom-çelik dübellerin sabitlenmesi (Nysa kazı arşivi)

Yapıştırılacak mimari eleman parçalarının ağırlık ve boyutları gereği mukavemeti yüksek yapıştırıcılar ile birleştirilmesi gerekmektedir. “Birleştirme uygulamalarında kullanılan donatıların tutturulmasında, akışkanlığı 500  $\mu$ 'dan küçük boyutlu ilgili taşın tozuyla azaltılmış epoksi (Araldite AY103-HY956) yapıştırıcı kullanılmalıdır” (Güleç, 2012:74). Sütunlu cadde, Cadde 1'in mimari elemanlarının konservasyon uygulamalarında epoksi reçine türü olan Araldite AY103 (5 birim) ve sertleştiricisi HY-956 (1 birim) yapıştırıcı kullanılmıştır. Konservasyonu yapılan 14.C1.189, 14.C1.192 ve 14.C1.196 envanter nolu monolit sütun parçaları için birleşim noktalarında üçer adet 1.8 cm. çapında 30 cm. uzunluğunda toplam altı adet krom-çelik donatı kullanılmıştır. Krom-çelik donatılar, açılan deliklere *araldite* ile sabitlenmiştir (EK Fotoğraf: 9). Yapıştırma uygulaması, provayla çizilen kılavuz çizgileri referans alınarak hatasız şekilde tamamlanmıştır (EK Fotoğraf: 10-11).

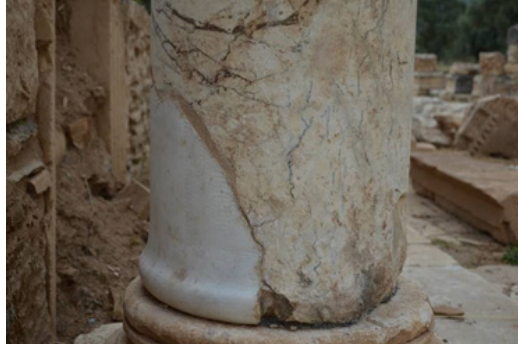
Fotoğraf 12: Bütünleme yapılan alan

Cadde 1-*Plateia*'ya ait sütunun tamburunda parça kayıplarının olduğu birleşim noktalarında kireç esaslı harç kullanılarak tamamlama yapılmıştır. Sütunun kaideye oturan taban kısmındaki 42 cm. yüksekliğinde 26 cm. yarı çap ölçülerindeki kırık ve eksik kısım, statik dengenin sağlanması ve sütunun ayağa kaldırılabilmesi için tamamlama yapılması gerekmektedir. Eksik parçanın üretimi için 3D lazer tarama cihazı kullanılarak ölçümler gerçekleştirilmiş ve bilgisayar destekli yazılımlarla eksik parça birebir modellenerek mermer malzemeden yeniden üretilmiştir (EK Şekil: 1-2). Üretilen mermer parça, bir adet krom-çelik donatı kullanılarak sütunun kırık ve eksik taban kısmına monte edilmiştir (EK Fotoğraf: 12). Söz konusu sütun, konservasyon-restorasyon uygulamalarıyla 4.05 m. özgün tam yüksekliğine ulaşmış ve ait olduğu kaide üzerine yeniden yerleştirilmiştir (EK Fotoğraf: 13).

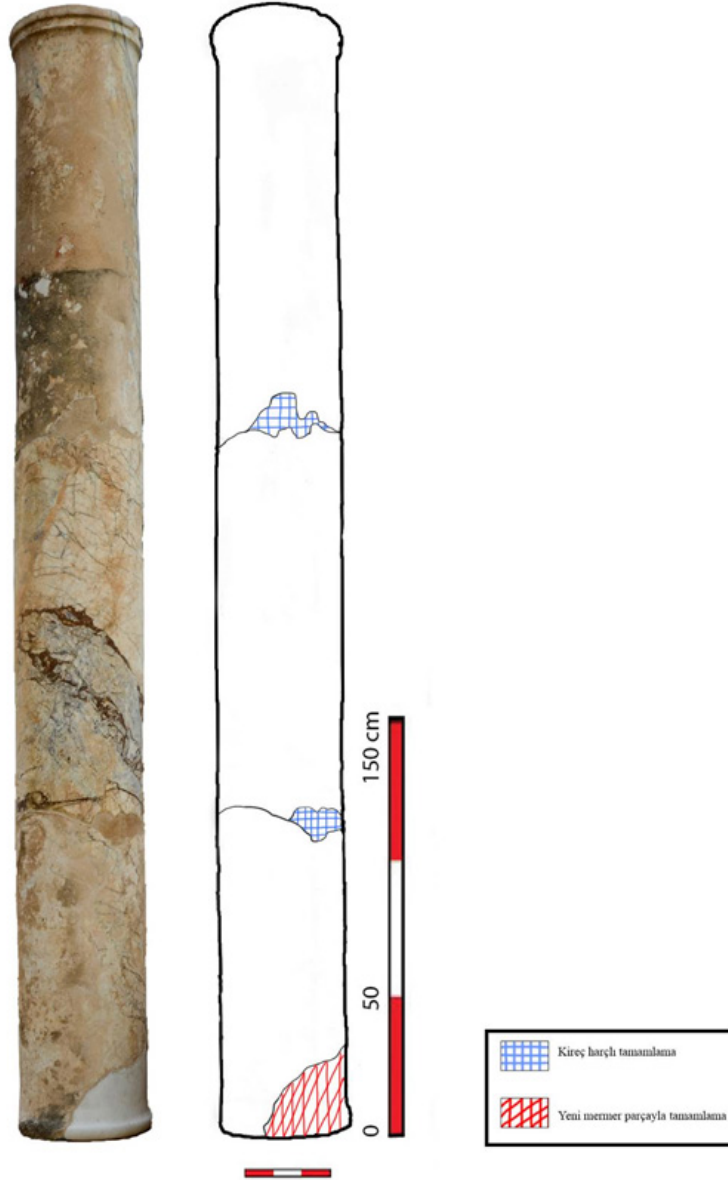
Fotoğraf 13: Konservasyon sonrası bütünlenen alanlar

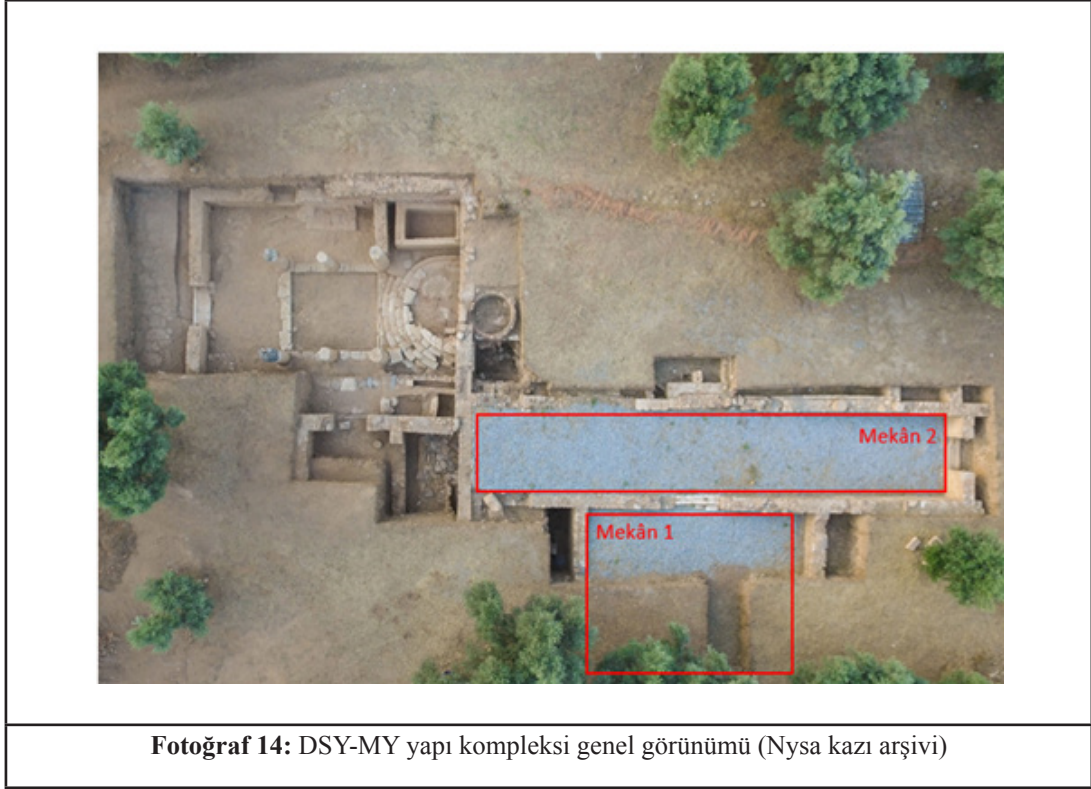
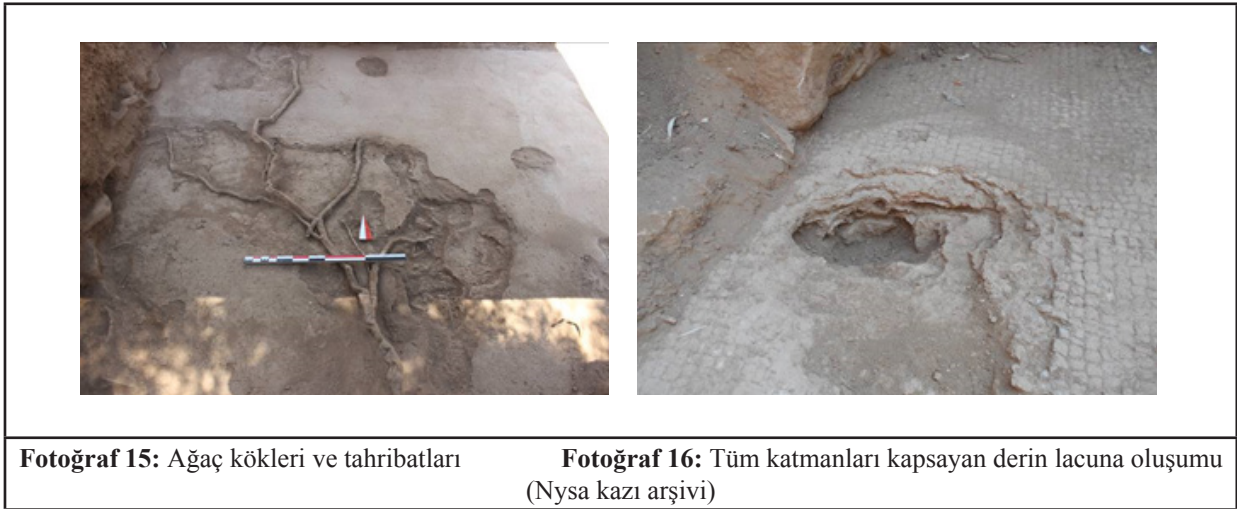
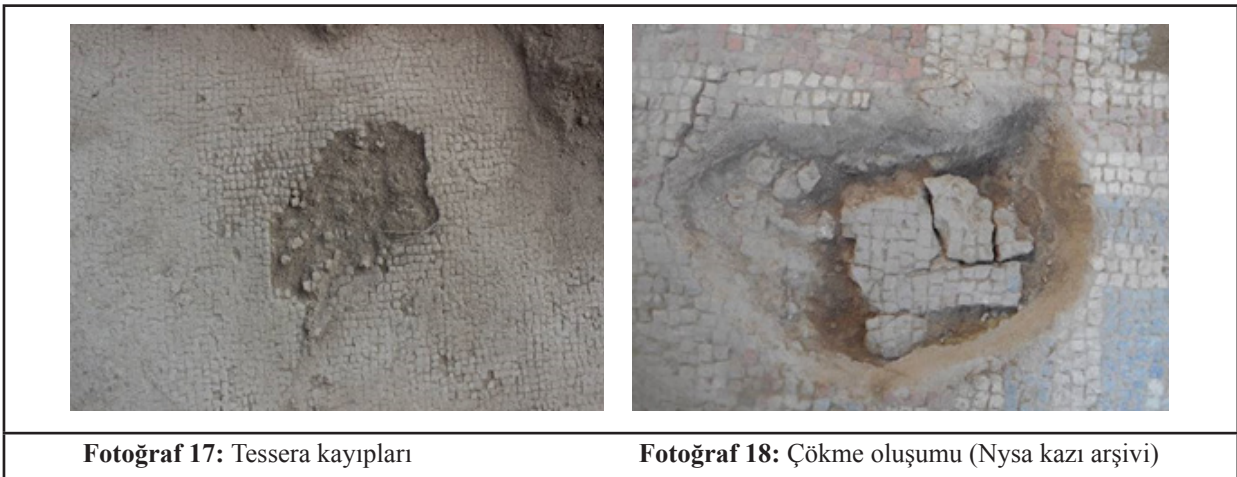
Mozaik taban döşemelerinde yapılan ön incelemede yapının geçirdiği deprem vb. kaynaklı yıkım, tahribatlar ve toprak altı sürecin olumsuz etkilerine (bitki kökleri, kalker, nem gibi) bağlı olarak çeşitli bozulmalar tespit edilmiştir (EK Fotoğraf: 15). Her iki mekânda yer alan mozaik taban döşemesinde bulunan ağaç köklerinin yer yer yoğun şekilde *tessellatum* katmanını tahrip ettiği gözlemlenmiştir. Mozaikli Yapı- Mekân 1'in güney duvarından başlayarak kuzey-güney doğrultusunda 0.80 m. genişliğinde, doğu-batı doğrultusunda 5.90 m. uzunluğunda 0.30x0.30 m. ölçülerindeki pişmiş toprak tuğla plakalar ile geç dönemde onarım amaçlı kaplandığı saptanmıştır. Her iki mekânda yer alan mozaik taban döşemelerinde yer yer *tessera* kayıpları, çökme, kabarma, derz boşalmaları, kalker tabakası, yüzeysel ve derin *lacunalar* tespit edilmiştir (EK Fotoğraf: 16-20).

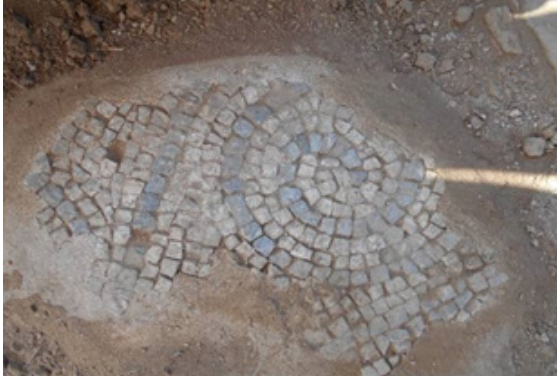
**Fotoğraf 19:** Tesseralar arası derz boşalması

Mekân 1’de yer alan mozaik taban döşemesinin *tessellatum* katmanında *tesseraların* arasında bulunan derzlerin boşalmasından kaynaklı *tessera* kayıplarının ilerlediği anlaşılmıştır. Derz boşlukları bulunan kısımlarda toprak ve harç kalıntıları detaylıca temizlenmiştir. İnce agrega, kaymak kireç kullanılarak hazırlanan sıvı harçla derz boşluklarının dolgusu gerçekleştirilmiştir (EK Fotoğraf: 27-28). Derz dolgu uygulamasından sonra *tessellatum* katmanında kalan harçlar yumuşak süngerle yıkanarak temizlenmiştir.

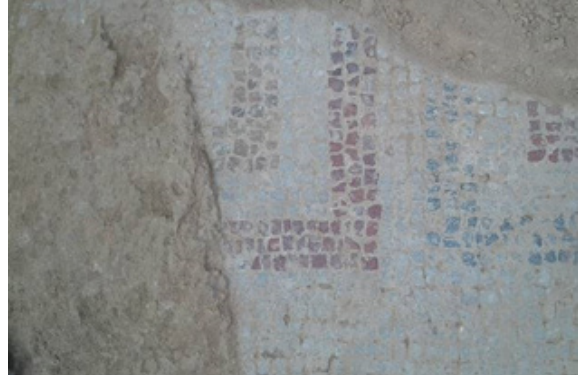
**Fotoğraf 20:** Kalker tabakası oluşumu (Nysa kazı arşivi)

*Tessera* kayıplarının önlenmesi için detaylı temizlik çalışmaları sağlamlaştırma uygulamalarından sonra gerçekleştirilmiştir. *Tessellatum* katmanının yüzeyindeki toprak ve yaklaşık 0.2 – 1 cm.

kalınlığındaki kalker tabakasının temizliği için mekanik temizlik uygulaması yapılmıştır. Tüm konservasyon uygulamalarının tamamlanmasıyla mozaik taban döşemesinin su, plastik fırçalar ve yumuşak sünger kullanılarak detaylı temizliği yapılmıştır (EK Fotoğraf: 29-30). Bu uygulamayla birlikte mozaik taban döşemelerinde aktif konservasyon uygulamaları tamamlanmıştır (EK Fotoğraf: 31-32).

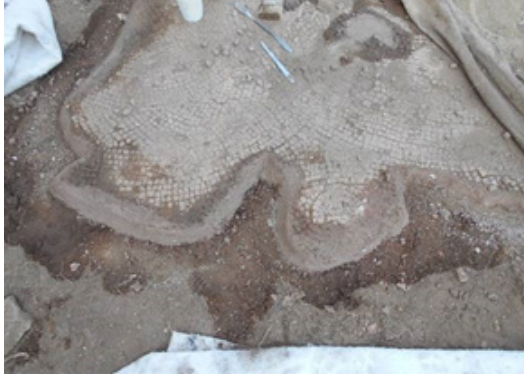
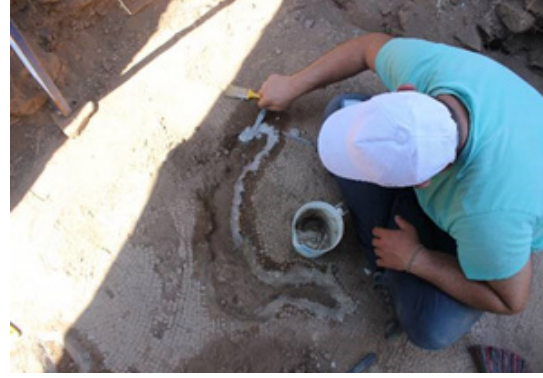
**Fotoğraf 21-22:** Bordür uygulaması (Nysa kazı arşivi)

Mozaik taban döşemelerinde bordür uygulaması: *tessellatum*, *nucleus*, *rudus* katmanları ve lacunalardan kaynaklı *tessera* kayıplarının önüne geçilmesi için kireç esaslı harç kullanılarak gerçekleştirilmektedir. Uygulama, lacunanın en alt seviyesinde geniş bir tabanda başlayarak *tessellatum* katmanına kadar geçişli bir şekilde daralarak gerçekleşmektedir (Şener, 2011:129). Mozaik taban döşemesindeki *lacunalar*; *tessellatum* katmanından başlayarak *nucleus* ve *rudus* katmanlarına kadar ilerlemiştir. Bazı alanlarda *tessellatum* katmanından başlayan *lacunanın statumen* (blokaj) katmanına kadar ilerlediği tespit edilmiştir. Bordür harçları için ince elenmiş kum, taş tozu, tuğla tozu ve kaymak kireç kullanılmıştır. Uygulama öncesi ince fırçalar ile uygulama yapılacak alanlar su ile temizlenerek tozdan arındırılmıştır. Yapılan bordür harcının yüzeyi yumuşak nemli süngerlerle bastırılarak silinmiş ve harç yüzeyinin homojen bir görünüm kazanması sağlanmıştır (EK Fotoğraf: 21-22).

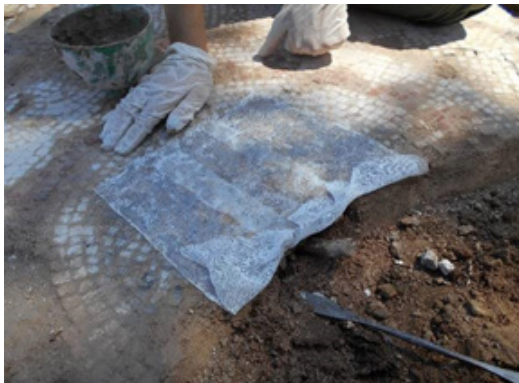
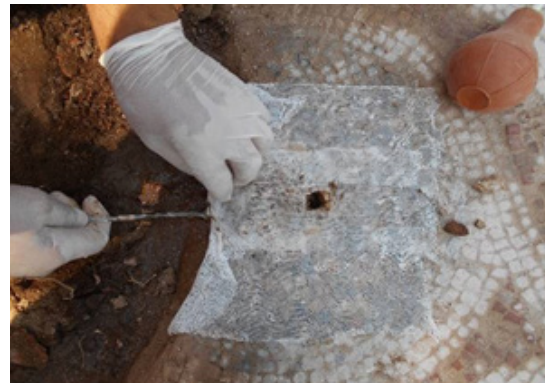
Yoğun ağaç köklerinin mozaik katmanları arasında ilerlemesiyle çeşitli alanlarda katmanlar arası bağlantının koptuğu tespit edilmiştir. Katmanlar arasındaki ağaç köklerinin temizlenmesi ve boşlukların sağlamlaştırılması sırasında *tessera* kayıplarının önüne geçmek için *tessellatum* katmanında facing uygulaması gerçekleştirilmiştir. Tesseralar arası bütünlüğün sağlanması için tülbent bezleri, hazırlanan Paraloid B72 (%20 aseton içinde) kullanılarak *tessera* yüzeylerine yapıştırılmıştır. *Nucleusla* rudus katmanları arasında yer alan boşluklarda bulunan toprak, uzun metal çubuklar kullanılarak boşaltılmıştır. Temizlenen boşluklara alkol-su (1/1) enjekte edilerek gözeneklerin temizlenmesi sağlanmıştır. *Tessellatum* ve yatak harcı arasındaki boşluklara enjeksiyon harcı olarak taş tozu, kum, kireç ve tuğla tozundan hazırlanan akışkan harç enjekte edilmiştir (EK Fotoğraf: 23-26).

**Fotoğraf 23-24:** Facing uygulaması ve katmanlar arası boşlukların dolgusu (Nysa kazı arşivi)

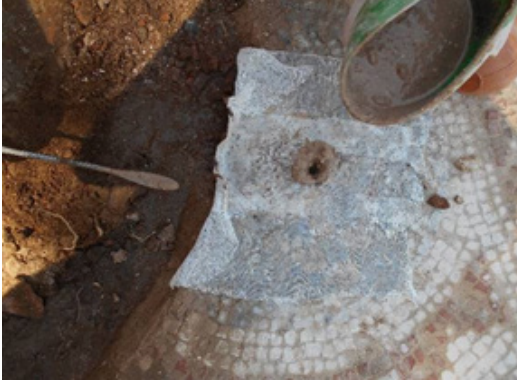
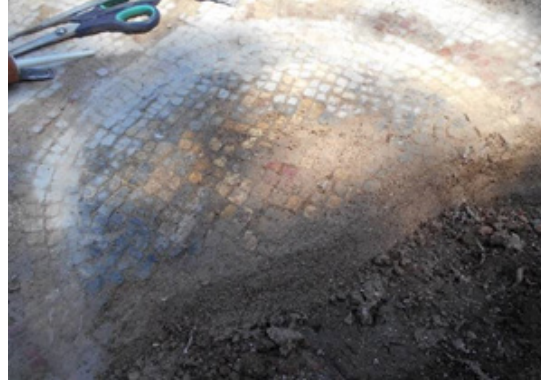
**Fotoğraf 25-26:** Facing uygulaması ve katmanlar arası boşlukların dolgusu (Nysa kazı arşivi)

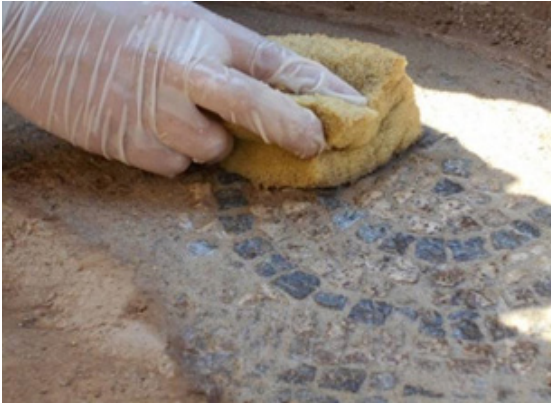
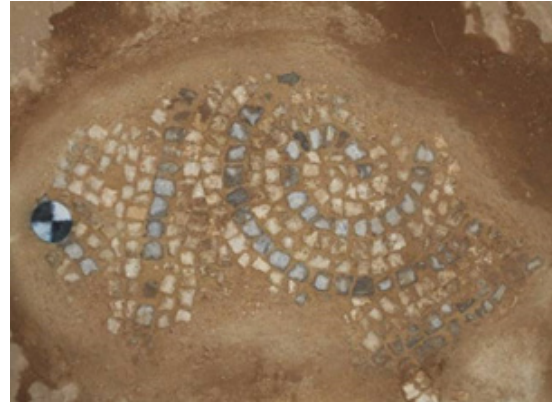
**Fotoğraf 27-28:** Tessellatum katmanı derz dolgusu (Nysa kazı arşivi)

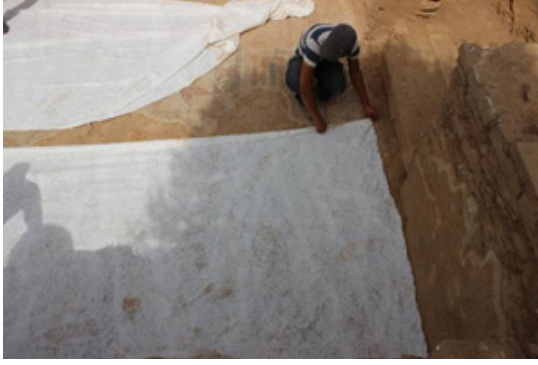
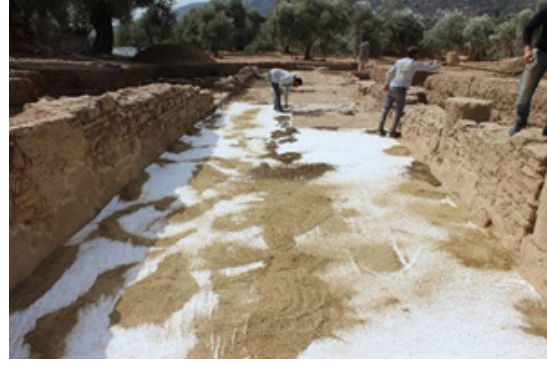
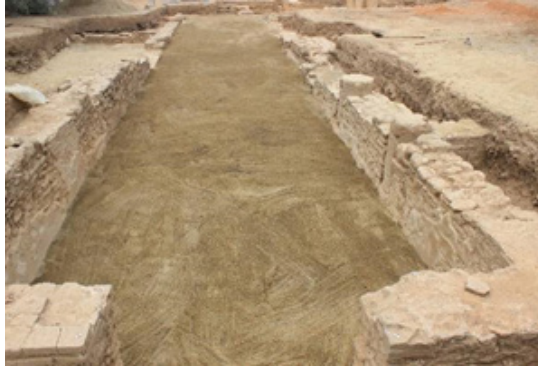
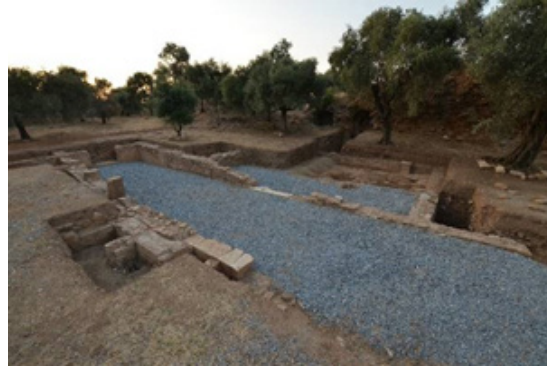
**Fotoğraf 33-36:** Geçici kapatma uygulaması (Nysa kazı arşivi)

Konservasyon uygulamalarından sonra mozaik döşemesinin tahribata karşı korunması ve mevcut korunma durumunun daha kötüye gitmemesi için üzeri geçici olarak kapatılmıştır. Mozaik taban döşemenin yüzeyi *geotekstil* keçeyle örtülerek yüzeyine 20-25 cm. ince elenmiş dere kumu serilmiştir. Kum tabakasının üzerine sırasıyla yaklaşık 20 cm. elenmiş toprak ve 15-20 cm. mıcır (kıрма taş) serilmiş, her iki mekânın mozaik taban döşemesinin yüzeyi geçici olarak kapatılmıştır (EK Fotoğraf: 33-36). Geçici kapatma uygulaması ile mozaik taban döşemesinin dış çevre şartlarına ve insan kaynaklı tahribatlara karşı korunması hedeflenmiştir.
