22 Ağustos 2020 Tarihli Taşkın Neden Olan Dereli Deresi (Giresun) Havza Analizleri, Taşkın Nedenleri ve Sonuçları

Analysis of Dereli Basin (Giresun) that Caused the Flood dated 22 August 2020, Causes and Results of the Flood

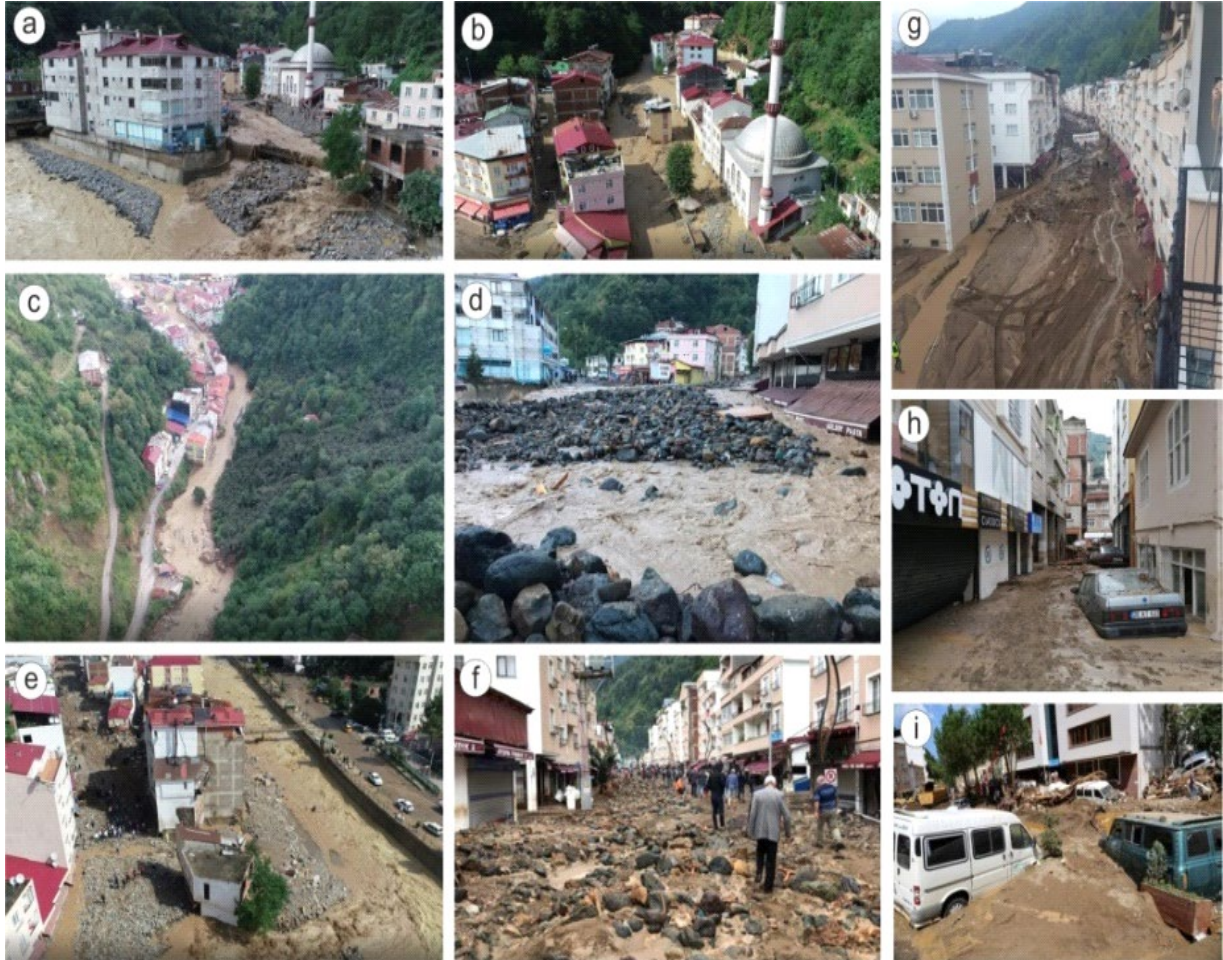
birkaç metre üst tarafındaki köprülerin tıkanması sonucu ilçe merkezine yönelmiş, debi kısa zamanda yükselerek caddelerdeki taşıtları, otobüs durağını, bankamatik kulübelerini vb. malzemeleri sürüklemeye başlamış, getirdiği sediment malzeme ile binaların giriş ve bodrum katlarına dolmuştur. Günün ilerleyen saatlerinde sular kısmen çekildiğinde, ilçe merkezindeki cadde, sokak ve ticarethanelerin su ve sediment malzeme ile dolduğu, malzemenin ana caddede 2,5 m kalınlığa ulaştığı görülmüştür. Taşkında cadde kenarlarında park halindeki araçların sürüklenerek aşağıdaki ilçe meydanına ve hatta Aksu Çayı'na doğru gittiği, çoğunun kısmen veya tamamen sediment malzeme içinde gömülerek kaybolduğu, başta gıda marketleri olmak üzere ticarethanelerde ürün ve malzemelerin telef olduğu tespit edilmiştir (Şekil 8). Taşkın, Dereli havzasında bulunan kırsal yerleşimlerde de (Özellikle Akkaya köyü) etkili olmuştur (Şekil 9). Taşkının hemen sonrasında yetkili kurumlar tarafından hasar tespit, cadde-ve sokakları temizleme, yardım ve hayatı normale döndürme konusunda çalışmalar başlamıştır (Şekil 10).

Şekil 8. Dereli’de 22 Ağustos, 2020 tarihli taşkın sonrası görüntüler (a: Malzeme ile tıkanan köprülere Aksu Çayı üzerinden bakış, b: Köprülerin arkasında çökelen malzeme, c: İlçenin Dereli havzasına doğru uzanımı ve vadi içinde çökelen malzeme, d, e, f: Çamur, kum, çakıl ve iri blok boyutlarındaki sediment malzemenin ilçe merkezindeki caddelerde çökerek dükkanların giriş kat tavanına kadar yükselmesi, g: ana caddedeki malzeme yığına aşağı taraftan bakış, h, i: malzeme içine gömülmüş araçlar, foto a,b,c,d,e DSİ 226. Şube, f: gundemebakis.com, g: egedesonsoz.com, h,i: ensonhaber.com).

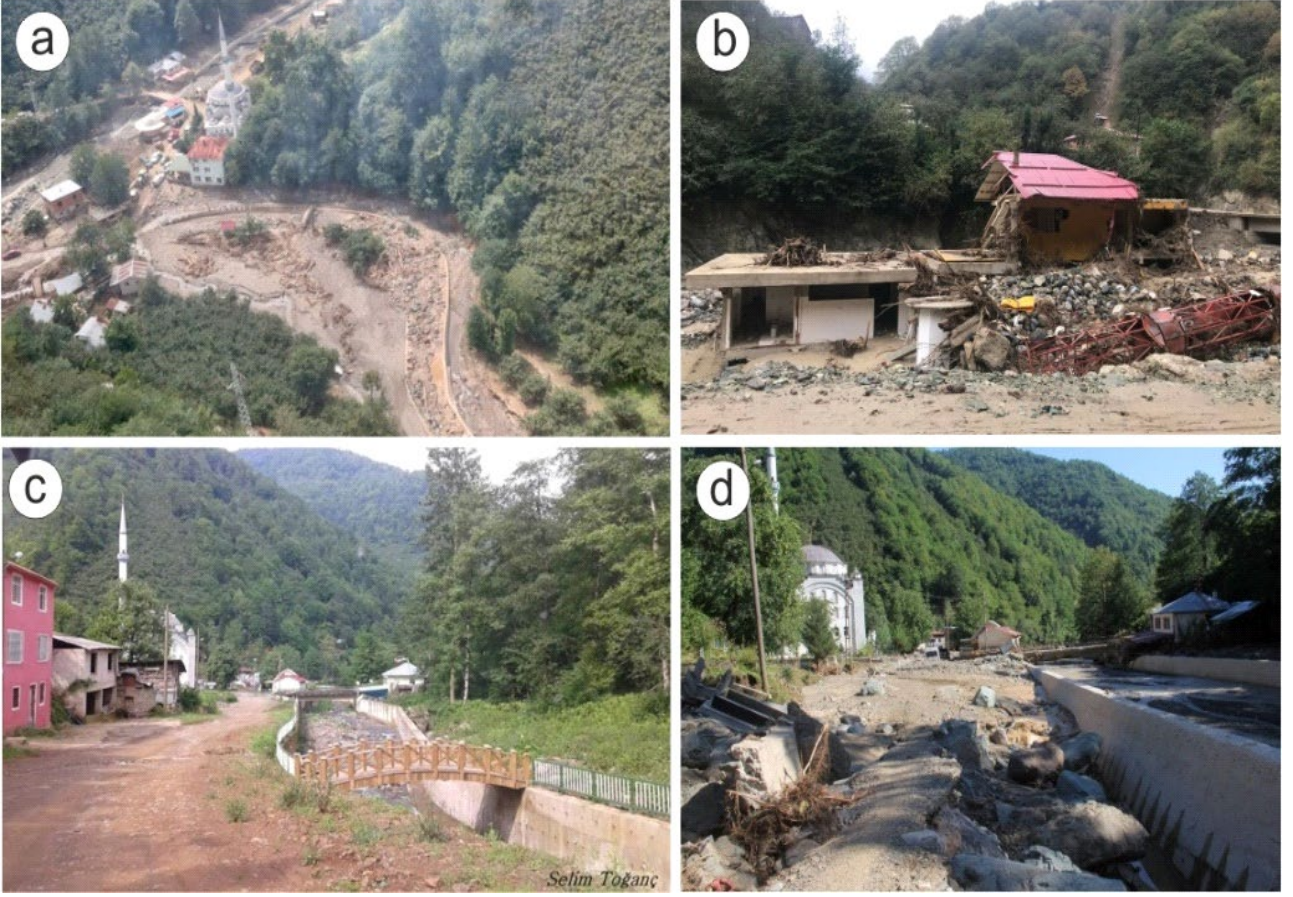
Şekil 9. 22 Ağustos, 2020 tarihli taşkında Dereli havzasında bulunan Akkaya köyü merkezinde (Dereli Deresi'nin Akkaya ve Büyük Dere olarak iki kola ayrıldığı yerde) hasardan görüntüler (c: eski hali, d: aynı yerin taşkından sonraki hali, fotoğraflar www.akkayakoyu.org sitesinden).

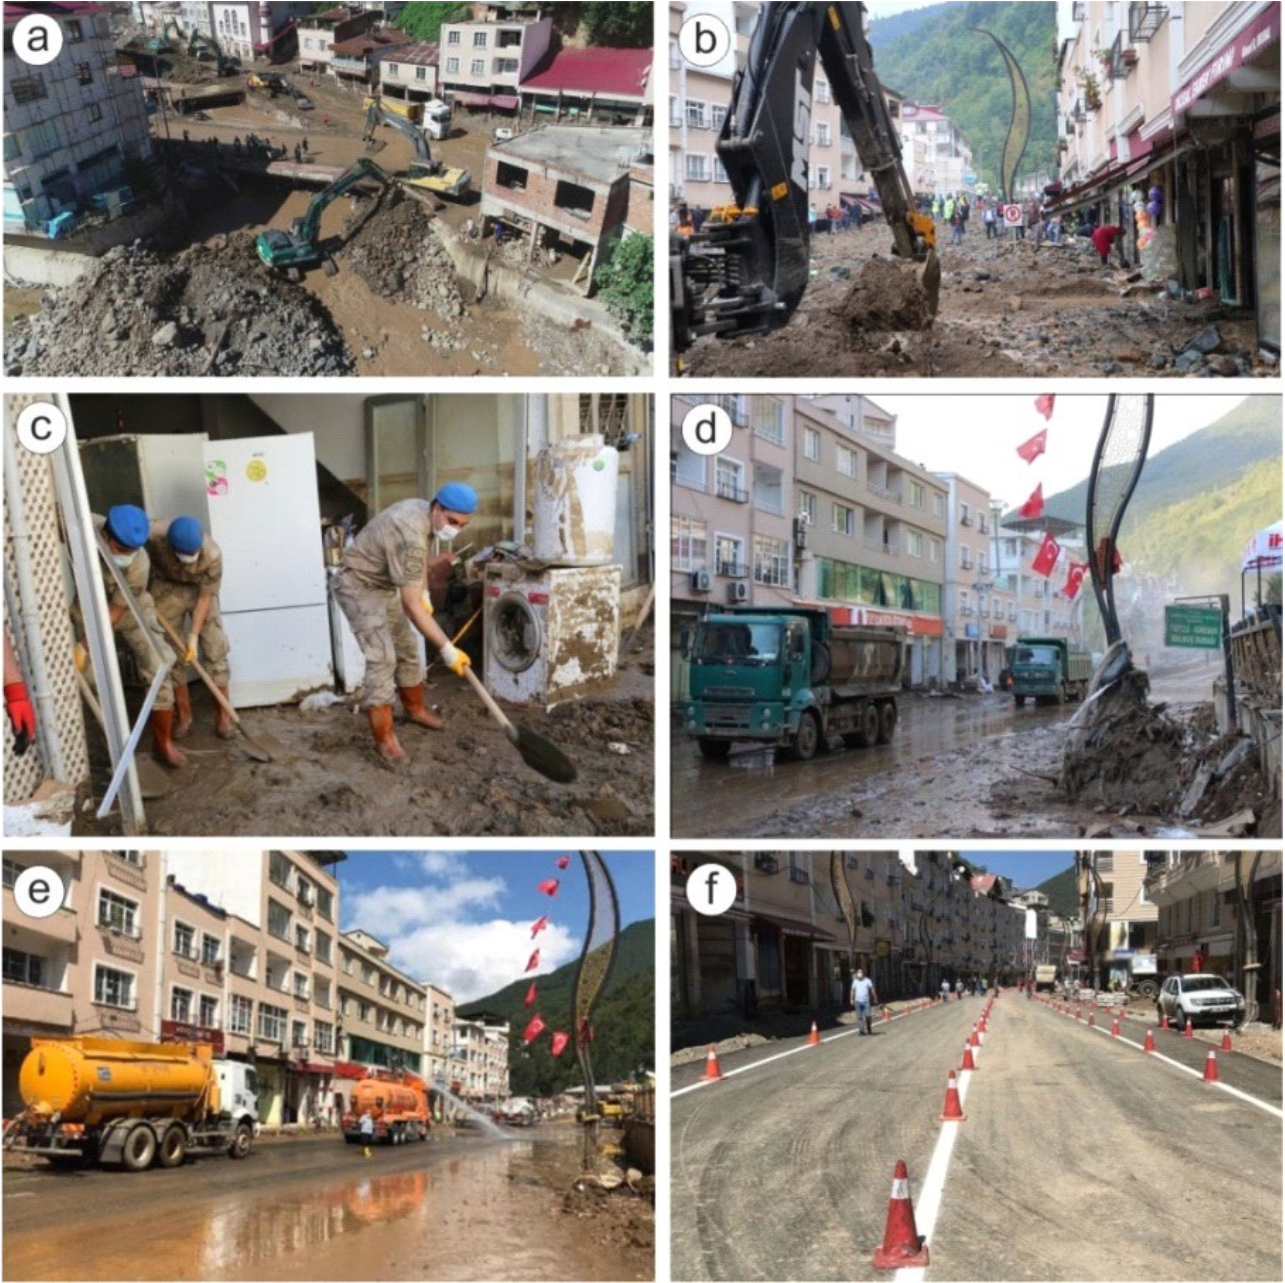
Şekil 10. Dereli'de sediment malzemenin temizlenmesi ve ana caddede yeniden asfaltlama çalışmalarından görüntüler (foto a: DSİ 226. Şube, b,c,d,e,f: sanalbasin.com).

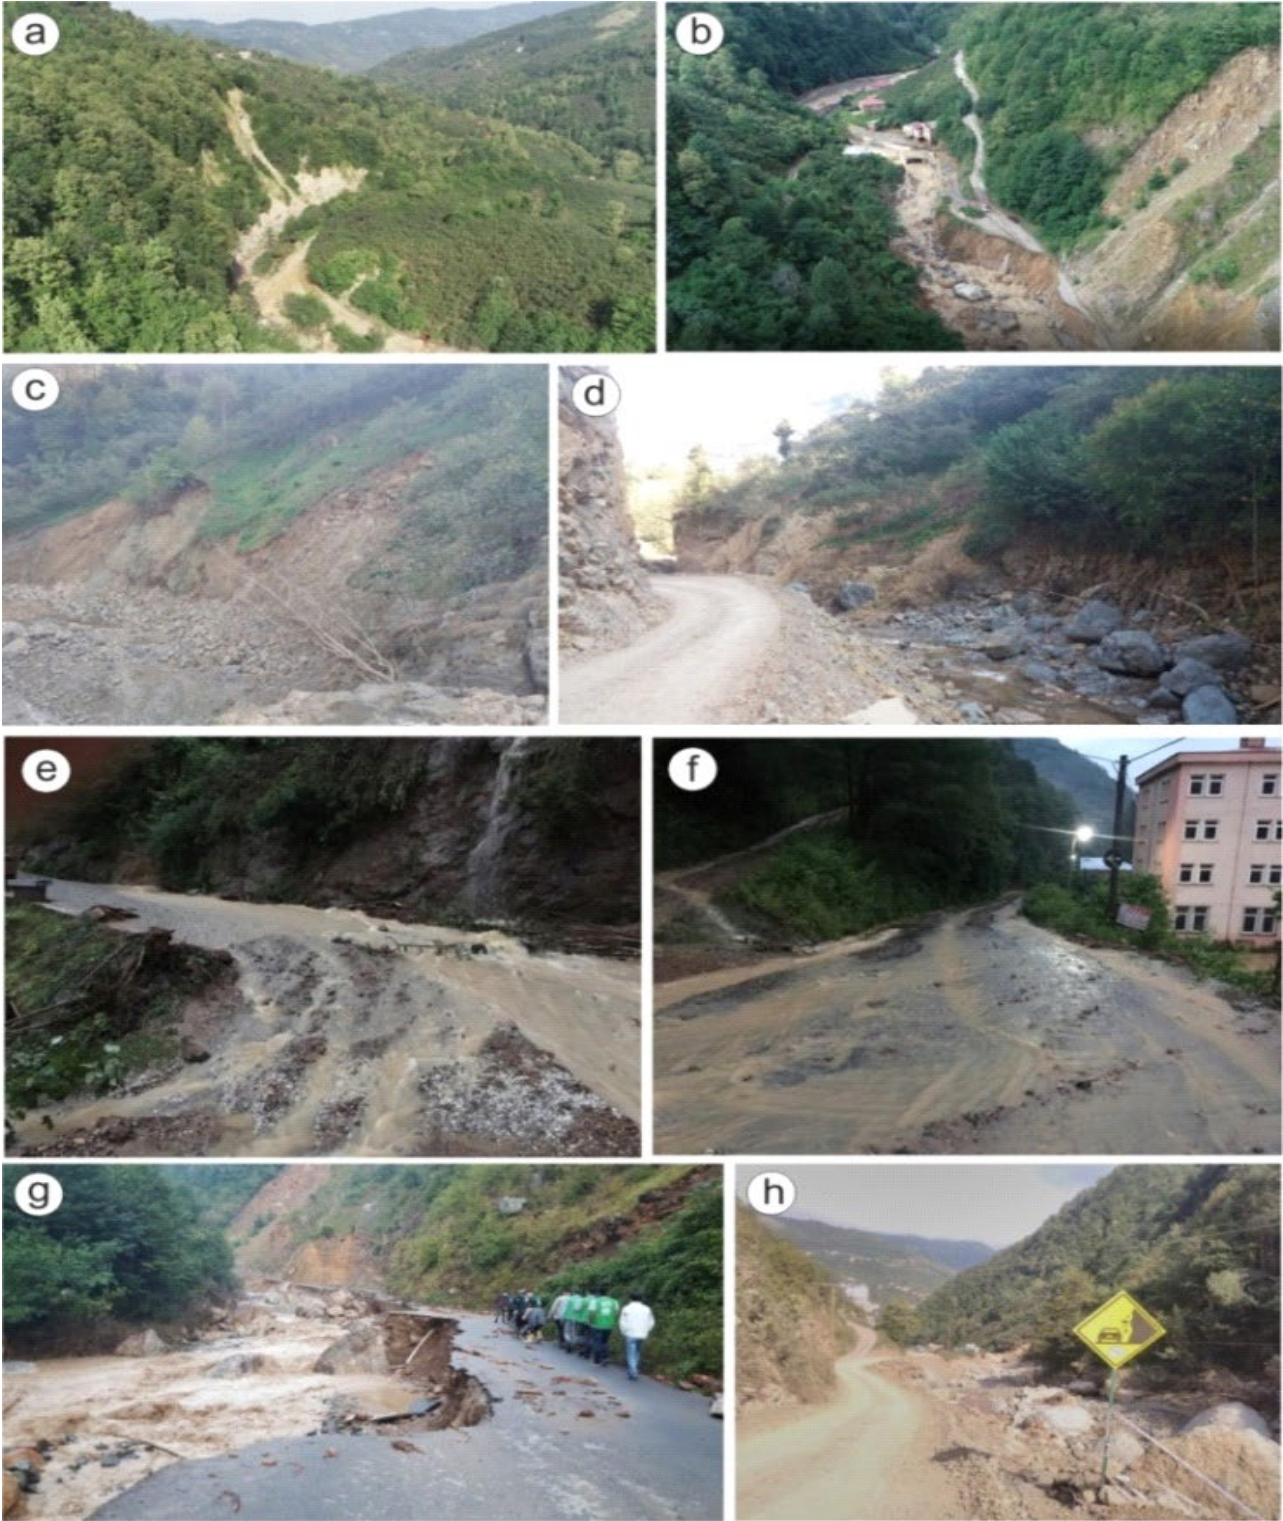
Yapılan incelemede, Dereli Deresi'nin sediment yükünün artmasında yol dolgularının da etkin olduğu görülmüştür. Birçok bölgede şiddetli yağışla yollar tahrip olmuştur. Özellikle Dereli-Akkaya köyü arasında yolun dere içinden veya hemen kenarından geçtiği yerlerde Dereli Deresi yol dolgularını tamamen veya kısmen aşındırarak sediment yükünü arttırmıştır. Yol dolgularındaki tahribatin hem dolgu tabanının oyulması, hem de su seviyesinin yol seviyesi üzerine çıkarak dolguyu aşındırması şeklinde gerçekleştiği tespit edilmiştir.

Söz konusu taşkında sediment yükünün artmasında etkili olan diğer bir faktör heyelanlardır. Özellikle Dereli ve Akkaya Deresi yatak seviyesine yakın kotlardan geçen ve yol şevlerine bağlı olarak oluşan eski heyelanlar, şiddetli yağışta aşınarak ana yatağa malzeme vermiştir. Bunun haricinde, yatak eğiminin fazla olduğu yerlerde akarsu yataklarına bitişik yamaçlarda, yatak ve yatak kenarı aşınmasına (kazınma) bağlı olarak küçük çaplı yeni heyelanlar oluşmuştur (Şekil 11). Bu heyelan kütlelerinden de akarsuya malzeme taşındığı tespit edilmiş olup, gelecekte gerçekleşebilecek şiddetli yağışlarda bu heyelanların büyüyeceği ve derenin sediment yükünü daha da arttıracığı anlaşılmaktadır.

Şekil 11. Dereli Deresi'nin sediment yükünde etkili olan dik yamaçların erozyonu, heyelanlar ve aşınan yol dolgularından görüntüler (a,b: DSİ 226. Şube, c,d,h:A.Apaydın, e: medyatilkisi.com, ,f,g: akkayakoyu.org).

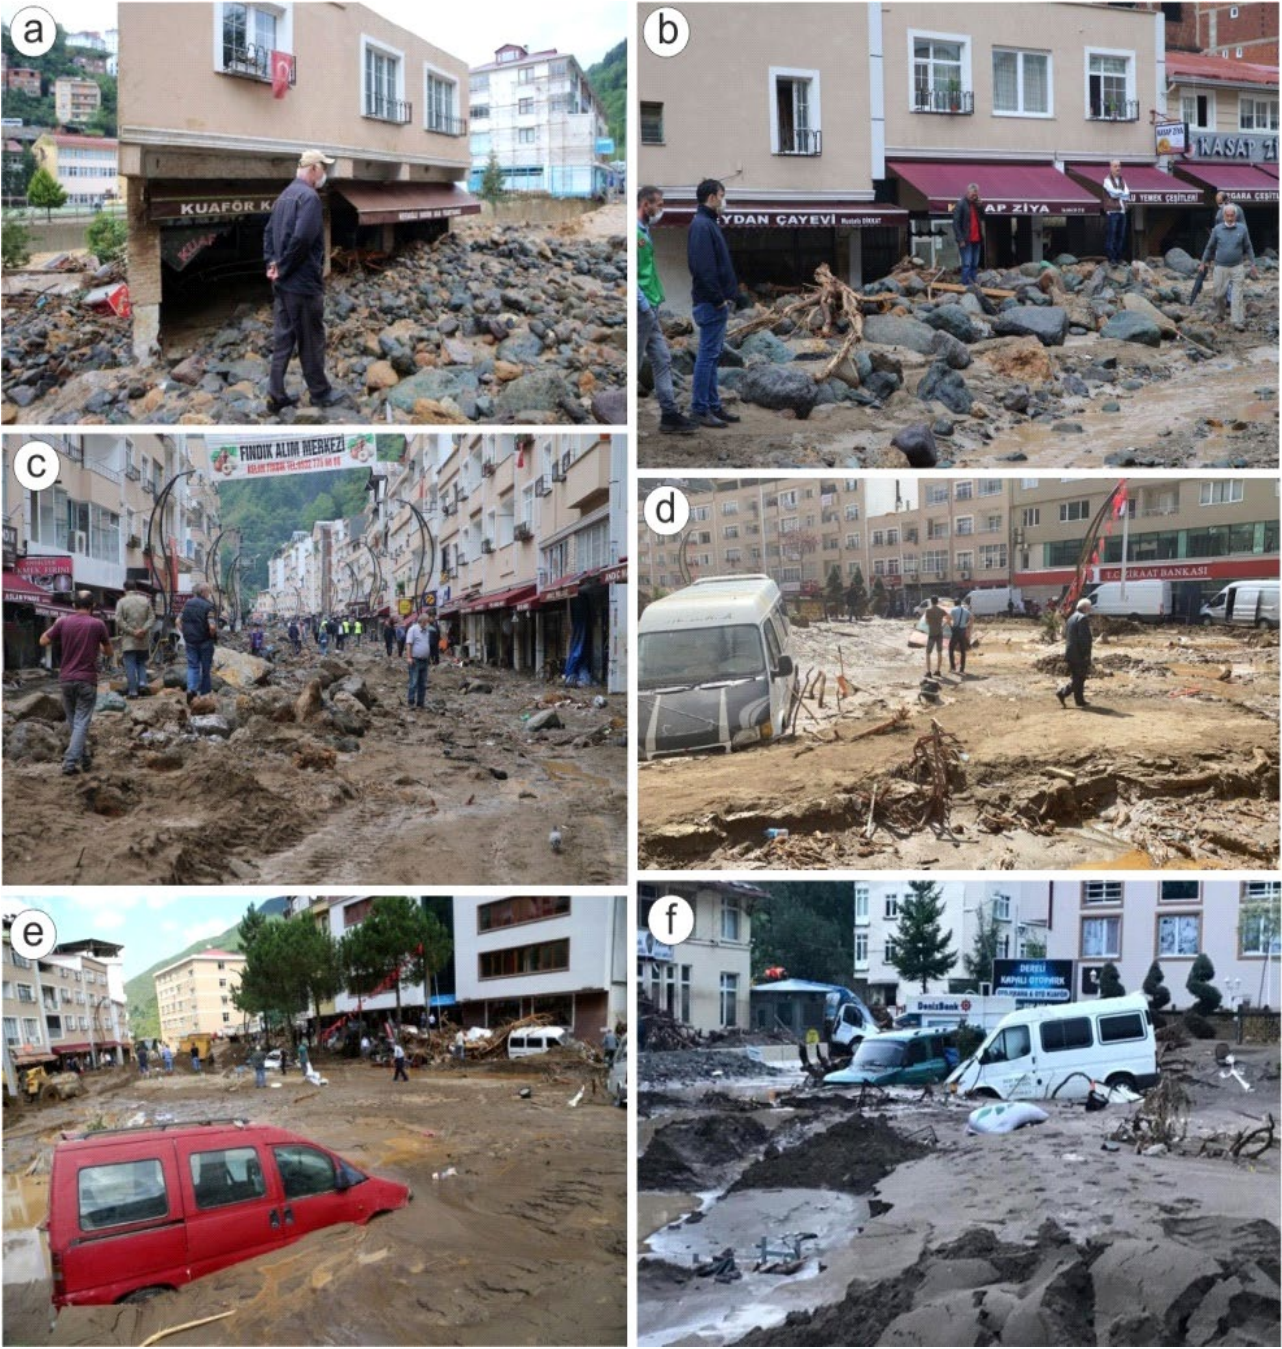
Taşkında derenin suyu yamaç kenarı boyunca uzanan ana cadde başta olma üzere bu cadde ile Aksu çayı arasında bulunan iki caddeye ve ara sokaklara girmiş, zamanla bütün boşluklar sediment malzeme ile dolmuştur. Binaların çoğunlukla bitişik olması nedeniyle aralarında boşluk olmayan caddeler birer su kanalı gibi çalışmıştır. Debinin ve hızın en yüksek olduğu süre içinde önüne kattığı her şeyi sürükleyip götüren su, bir süre sonra enerjisinin düşmesiyle içinde malzemeyi caddeler boyunca ve ara sokaklardaki boşluklarda çökelmiştir. Çapı yer yer 1 m'ye ulaşan büyüklükteki volkanik bloklar başta olmak üzere iri malzeme yukarı bölgede (köprülere yakın olan bölge) ince çakıl, kum ve kil-silt boyutlu çamur malzeme ise aşağı bölgede (Belediye ve Kaymakamlığın bulunduğu meydan ve ona yakın bölge) çökelmiştir (Şekil 12).

Şekil 12. Dereli’de taşkınla ilçe cadde ve sokaklarını dolduran malzemeden görüntüler. İri taneli malzeme yukarı bölgede (a, b, c), ince taneli malzeme ise aşağı bölgede (d,e,f) çökelmiştir (a,b: sondakika.com, c: politikam.com, d,e,f: hürriyet.com.tr).

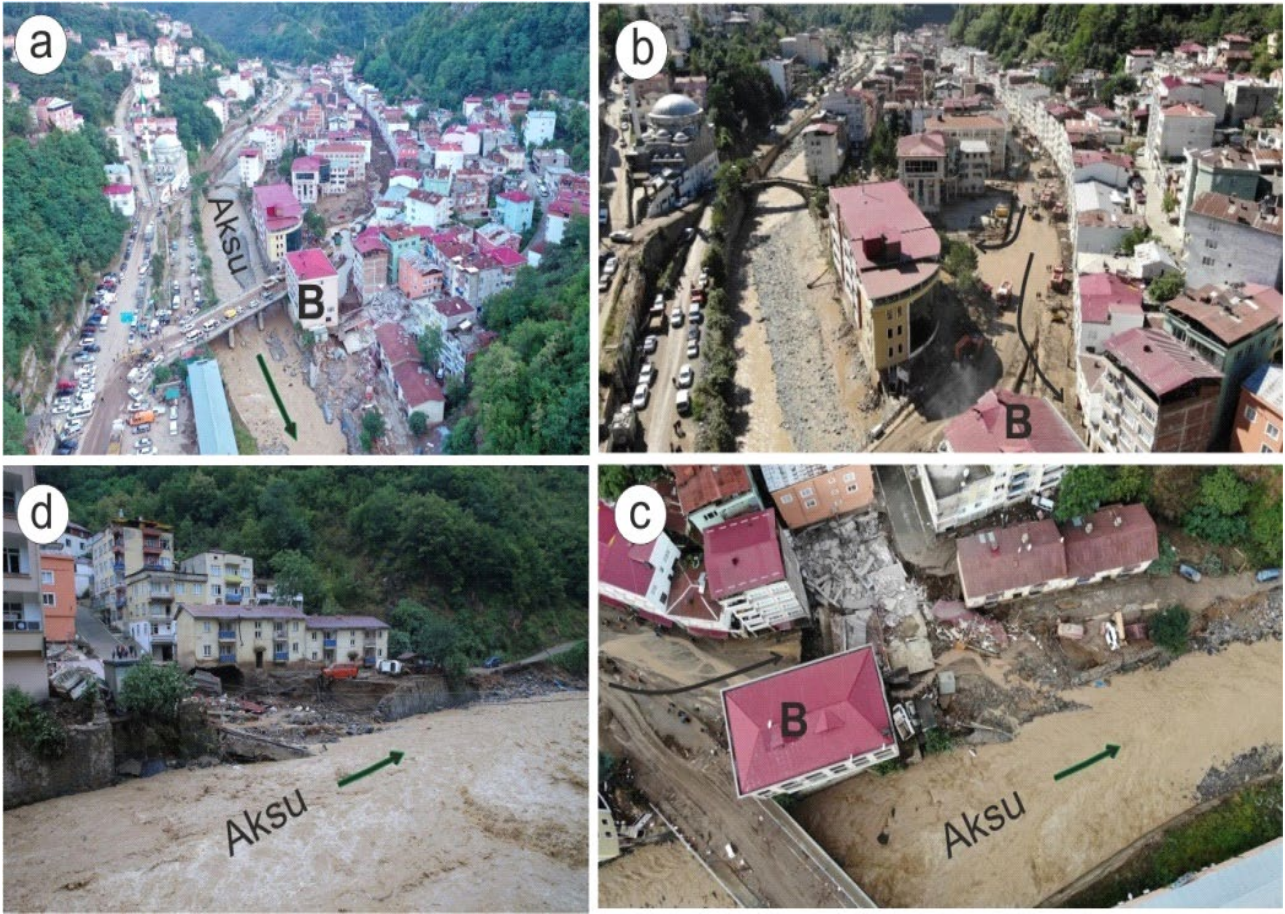
İlçenin en geniş caddesi boyunca hareket eden malzeme yüklü suyun davranışında, ilçe meydanının hemen alt tarafındaki köprü ve ona bitişik şekilde inşa edilmiş Halk Eğitim Merkezi binası etkili olmuştur. Aksu Çayı üzerindeki köprünün kotu meydanın kotundan yüksek olduğundan, meydana ulaşan su köprü boyunca akamamış, Halk Eğitim Merkezi binasının bariyer etkisiyle meydana yükselmiş ve binanın solundaki ara koridora doğru yönelmiştir. (Şekil 13). Epeyce dar olan (yaklaşık 10 m) bu koridorda taban aşınmasına neden olan ve soldaki konutların duvarlarına baskı yapan su, bir süre sonra bir konutun yıkılmasına neden olmuştur. Sonuç olarak, ilçe merkezine yönelen ve ağırlıklı olarak en geniş cadde boyunca akarak araçları, durak ve bankamatik barakalarını, bazı beyaz eşya, çocuk parkı malzemeleri vb. her şeyi sürükleyen dere, sürüklediklerinin bir kısmını Aksu çayına kadar taşımış, bir kısmını caddelere dik olan ara sokaklara itmiş, bir kısmını ise ilçe meydanında ve çökelttiği sediment malzeme içine gömmüştür. Taşkından sonraki görüntülerden yapılan kaba hesaplamalara göre, Dereli'de cadde ve sokaklarda biriken ve makinelerle temizlenen malzeme (yer yer 2,5 m kalınlığa ulaşmıştır) miktarı 20 bin m³'ün üzerindedir.

Şekil 13. Dereli meydanında ve aşağısında sediment birikimi ve su akışını etkileyen unsurlardan, arkasındaki meydana göre kötü yüksek olan Aksu köprüsüne bitişik Halk Eğitim Binasının çeşitli açılardan görüntüleri ve akışın yönlendirilmesi (a, b, c) ve binanın solundaki boşluktan akan suyun etkisiyle yıkılan ve hasar gören binalar (d) (foto a: ihh.org.tr, b: twitter.com, c: hicrethaber.com, d: dogruhaber.com).

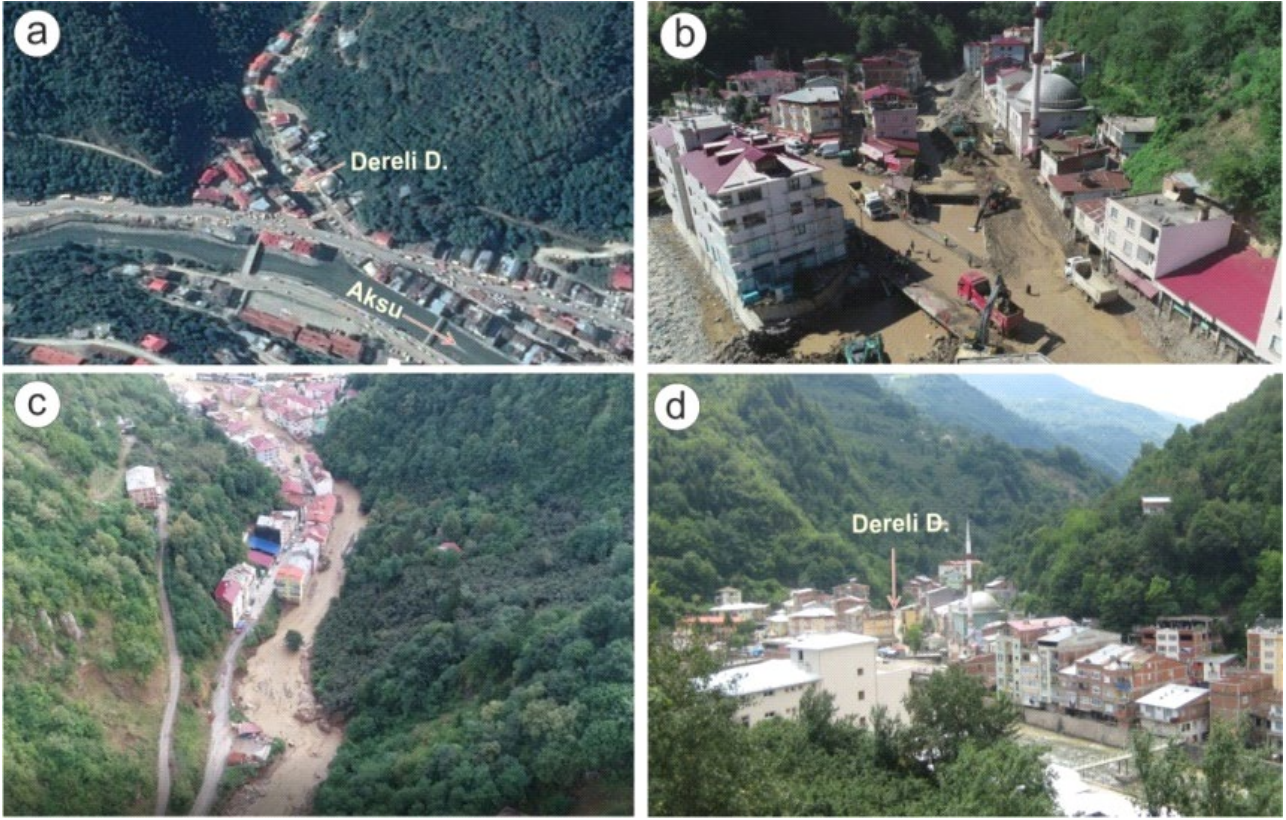
Bu değerlendirmeler, taşkın anındaki mevcut duruma göre yapılmıştır. Ancak, taşkını meydana getiren temel sorun, Dereli'de taşkından etkilenen merkez bölgesinin Aksu Çayı taşkın alanında inşa edilmiş olması ve bu nedenle hem Aksu Çayı'nın, hem de onun ilçe içinde birleştiği kolu olan Dereli Deresi'nin tehdidi altında olmasıdır. Taşkına karşı bu denli tehlike altında bulunan ilçede, zamanla Dereli Deresi yatağının yerleşime açılarak daraltılması, daraltılan yatak nedeniyle köprü açıklıklarının dar tutulması bu sonucu doğurmuştur.

Şekil 15. Dereli Deresi yatağının binalarla işgalinden görüntüler (a: Ağustos'2019 tarihli Google Earth görüntüsü, b: Taşkından üç gün sonra temizleme ve binalarda yıkım başladığında mansaptan görünüm, c: Taşkının ertesi günü akış yukarıdan görünüm, d: Vadi girişinin Temmuz'2012'de çekilen fotoğrafta karşıdan görünümü, foto b ve c DSİ 226. Şube, d A.Apaydın).

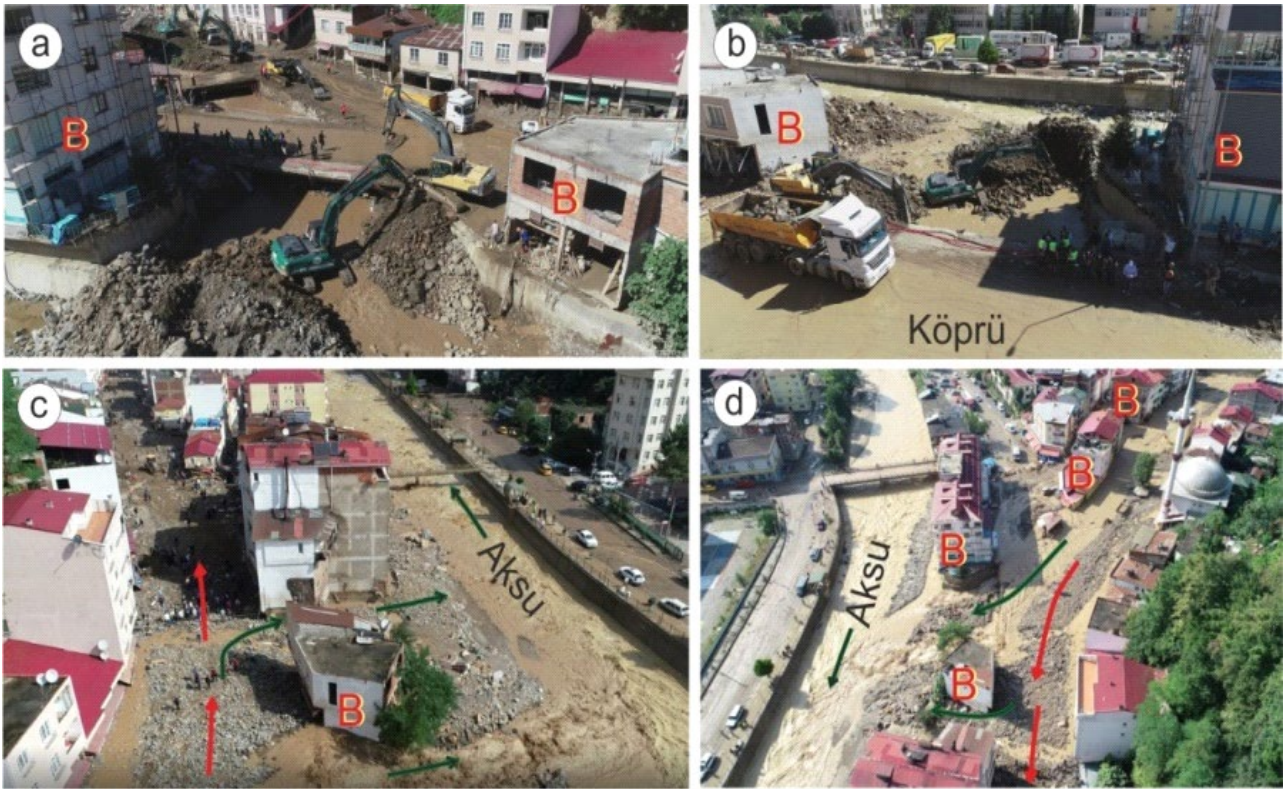
bulunmaktadır. Bu köprülerden yukarıdaki dere akış yönüne dik, aşağıdaki ise derenin sağa doğru kıvrıldığı yerde olup yatak doğrultusuna biraz açılıdır. Taşkın sonrasında yapılan makineli temizlikten sonra tarafımızdan yapılan ölçümde menfez açıklıkları yukarıdaki köprüde 8*2,5 m, aşağıdaki köprüde 9*2,5 m tespit edilmiştir. Köprüler, kentsel dönüşüm çalışmaları kapsamında yetkililer tarafından 2020 yılı Ekim ayı içinde yıkılmıştır. 22 Ağustos günü meydana gelen şiddetli yağışa bağlı olarak Dereli'den yukarıdaki bölgede yatağından taşarak etrafındaki yamaçları ve yol dolgularını aşındıran Dereli Deresi, köprülerin ağaç kök ve dallarının da katkısıyla iri bloklu malzeme ile tıkanması sonucu eğimin düştüğü ve ayrıca açı olarak da beklendiği gibi Dereli yerleşimine doğru yönelmiştir. Dereli'de söz konusu taşkın oluşmasında ve ilçede bu denli hasara neden olmasında diğer bir faktör, Dereli Deresi yatağının binalarla daraltılmasıdır (Şekil 15). Taşkın hemen sonrasında çekilen fotoğraflar ve yerinde yapılan incelemelere göre, iki taraflı duvar içine alınmış olan Dereli Deresi yatağında biriken malzeme köprü üstüne kadar yükseldikten sonra derenin ilçe içine doğru akarken Aksu Çayı'na doğru akmaya devam ettiği anlaşılmaktadır. Şiddetli yağışta derenin ilçeye doğru yönelmesinde köprülerin tıkanması sonucu yol kotuna kadar yükselen yatak eğiminin kısmen ilçeye doğru dönmesi ana etken olsa da, sağ tarafta yatağa bitişik bir dizi binanın doğal yatağı daraltmış olması ve ayrıca köprülerin alt tarafında yatağın sağ ve solundaki iki binanın Aksu'ya boşalım kesitini daraltması (Şekil 16) etkili olmuştur. Başka bir ifadeyle, Dereli Deresi'nin Aksu'ya boşalmasına karşı bu iki binanın kısmi bariyer oluşturması, caddelere daha fazla suyun ve malzemenin yönelmesini tetiklemiş görünmektedir.

Şekil 16. Tıkanan köprülerle birlikte, sediment yüklü derenin ilçeye yönelmesinde (kırmızı oklar) etkili olan binaların (B işaretli) çeşitli açılardan görüntüleri (fotoğraflar DSİ 226. Şube).

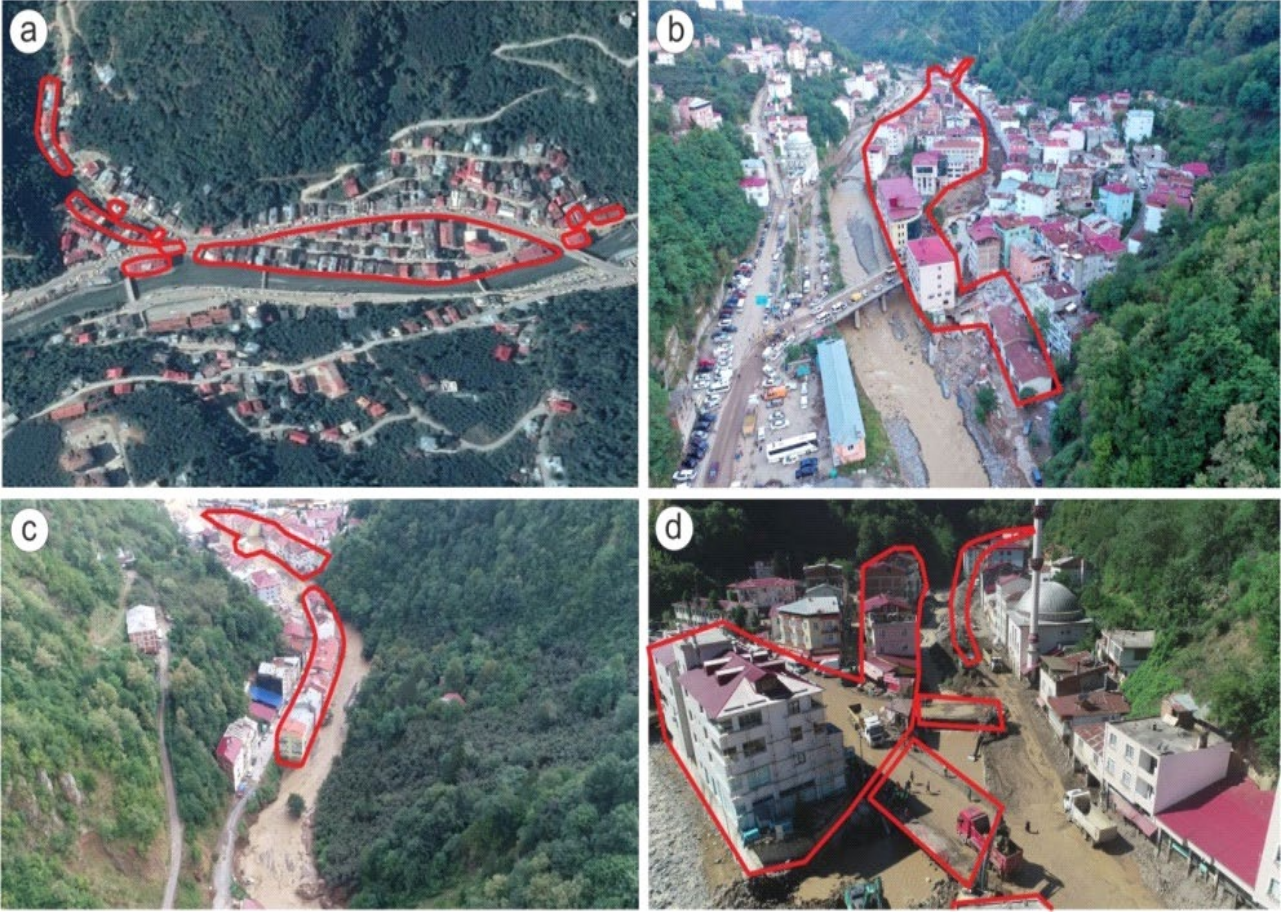
Şekil 17. Dereli’de kentsel dönüşüm kapsamında yıkılan binalar ve köprüler (a: Google Earth görüntüsünde tamamı, b: ilçe merkezine kuzeyden bakış, c: Dereli havzasından giriş bölgesi, d: Dereli Deresi ile Aksu’nun birleşim bölgesine Aksu üzerinden bakış, fotoğraflar DSI 226. Şube).

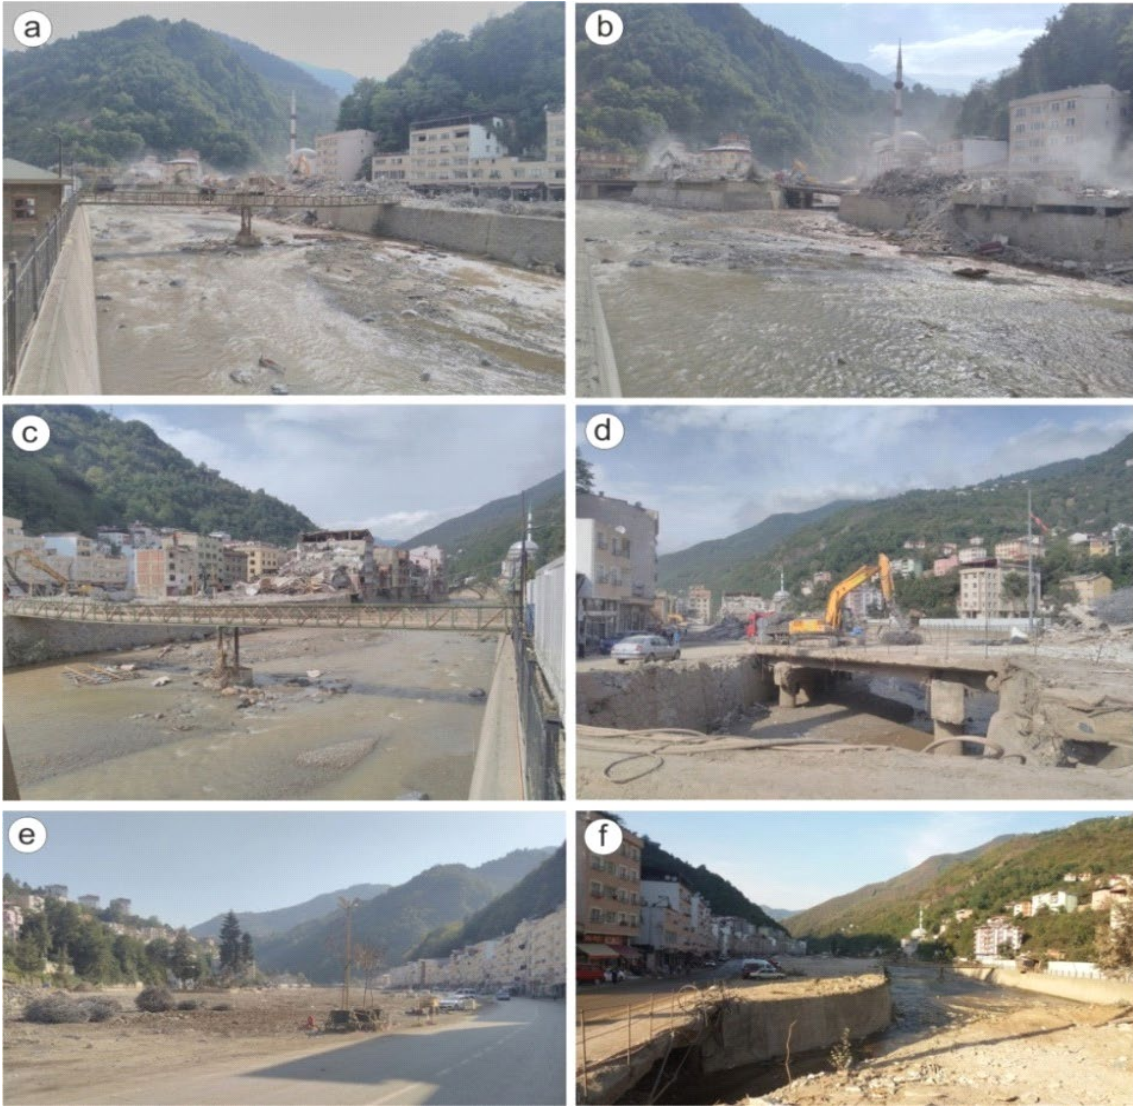
Şekil 18. Dereli’de kentsel dönüşüm projesi kapsamında yıkım işlemlerinden görüntüler (a ve b: Aksu üzerinden Dereli Deresi tarafına, c: Aksu üzerinden aşağıya, d: Dereli Deresi üzerindeki üst köprüden aşağıya, köprüler yıkılmadan önce, e: yıkım işlemleri tamamlandıktan sonra ilçenin alt tarafındaki Aksu köprüsünden yukarıya, f: Yıkım işlemleri tamamlandıktan sonra Aksu üzerinden aşağıya bakış, fotoğraflar A.Apaydın, a,b,c,d 13 Eylül 2020, e,f 18 Ekim 2020).

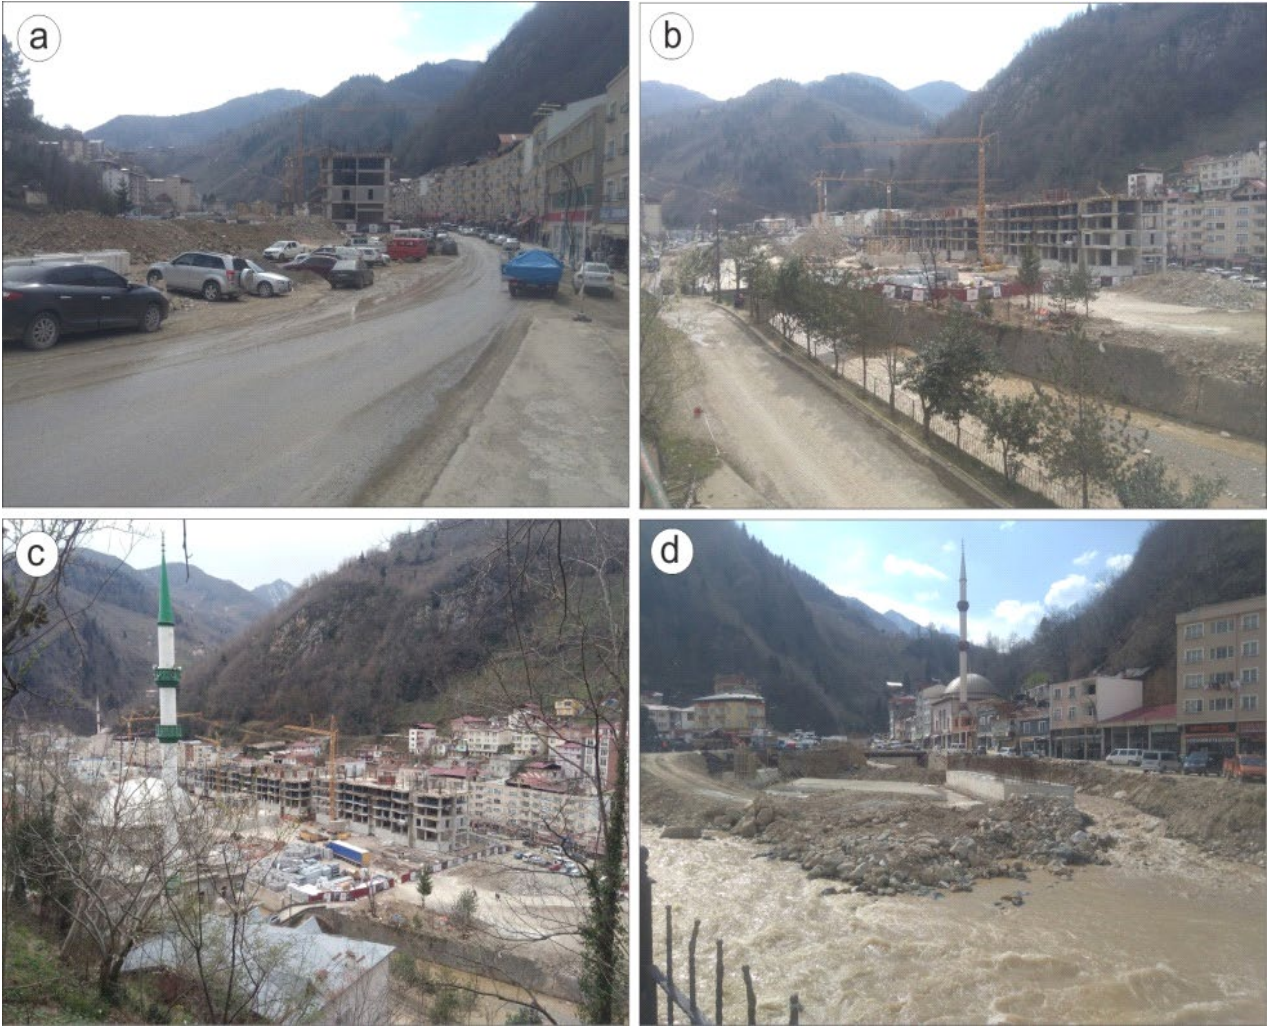
Şekil 19. Dereli'nin yeniden inşasından görüntüler (a, b, c: Proje kapsamında yıkılan yapıların yerine inşa edilmeye başlanan yapılarla değişik cephelerden bakış, d: Dereli-Şebinkarahisar karayolu üzerindeki eski köprünün yerine inşa edilmekte olan yeni köprünün ayakları, fotoğraflar A.Apaydın, 16 Mart 2021)

Eylül ayı başından itibaren binalarda yıkım işlemi Dereli Deresi’nden başlayarak yukarıdan aşağıya doğru devam etmiştir. 13 Eylül tarihinde, Dereli Deresi içindeki binaların yıkım işleminin tamamlandığı, Aksu Çayı kenarındaki binaların yıkımına devam edildiği görülmüştür 18 Ekim tarihinde tekrar yapılan incelemede, planlanan binalarda (Dereli Deresi içinde ve ilçenin Aksu Çayı kenarı ve orta göbeğindeki bütün yapılar) yıkım işleminin tamamlandığı ve çıkan malzemenin başka yerlere taşındığı, taşkın olayında etkili olan alt köprünün yıkıldığı görülmüştür (Şekil 18). 16 Mart 2021 tarihi itibariyle, ilçe merkezinde yeni konut ve dükkânların inşaatı devam etmektedir (Şekil 19).
