Çini ve Sırlı Tuğla Onarımlarında Uygulanan Tamamlama Yöntemleri Üzerine Bir Değerlendirme An Evaluation on Completion Methods Applied in Tile and Glazed Brick Repairs

• Işlay KONAK*

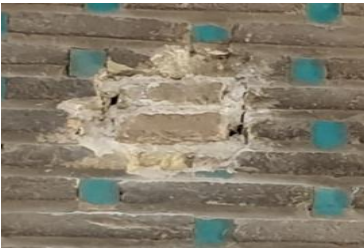
İnce Minareli Medrese ana eyvan kemerinde ve minaresinde bu tip tamamlamalar görülür. Eyvan kemer uygulamasında, tuğla malzemenin boyutlarına dikkat edilmediği ve harç malzemesinin de özgün tuğlalara taşkın kullanılarak yüzeyde oldukça özensiz kötü görüntüye sebep olduğu görülmektedir. Bu uygulamada eksikliği gidermek üzere müdahale edilen alanların doldurması ve yeni sorunların oluşmasının önlenmek istendiği anlaşılmaktadır. Minaredeki uygulama ise aynı özellikte ancak daha özenlidir (Resim 1, 2).

Resim 1: İnce Minareli Medrese, batı eyvan kemer karnı, kuzey cephe

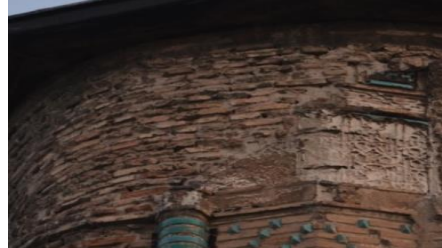
Resim 2: İnce Minareli Medrese minare, şerefe altı kuşak, kuzey-doğu cephe

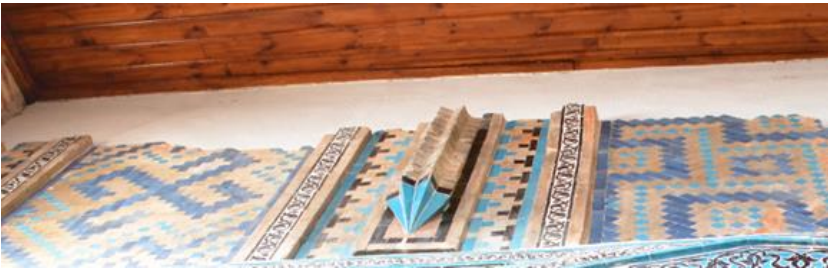
Bu uygulama Sahip Ata Türbe duvarlarda tespit edilmiş olup, eksiklikleri tamamlanan yüzeyler sıvanarak boyandığı için tamamlamada kullanılan yenileme malzemesinin cinsi tespit edilememiştir. Ancak tamamlamanın diğer duvarlarda kullanılan tuğla malzeme ile yapıldığı muhtemeldir (Resim 5).

Resim 5: Sahip Ata Türbe giriş koridoru, batı duvar

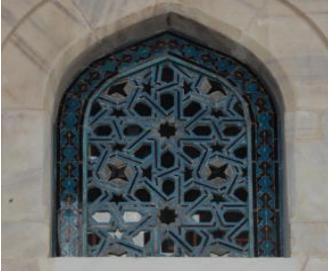
Farklı etkenler sonucu nerdeyse tamamı yıkılmış olan Sivas Gök Medrese duvarları, pencere şebekeleri, sanduka, kubbe dış yüz kasnağı taşıyıcı eksiklikleri bu tipte tamamlanmıştır (Resim 6, 7).

Resim 6: Sivas Gök Medrese, güney cephe, 3. oda pencere şebekesi
Resim 7: Sivas Gök Medrese, türbe giriş duvarı

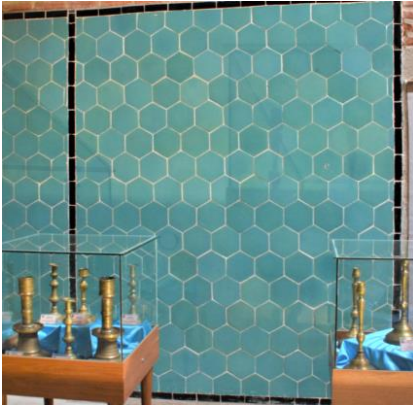
Sahip Ata Hankah eyvan duvarlarının yenilenen çinileri, özgün çinilerle çok yakın tonlarda renklendirilmiş, aynı ölçü ve formda

üretimiştir. Turkuazın maviden yeşile pek çok tonunu içeren özgün çini karolar, tek renk olarak yenilenen çinilerden rahatlıkla ayıt edilebilmektedir. Bu farkın uzaktan bakıldığında fazlaca belli olmaması sayesinde de duvarlarda görsel bütünlük sağlamıştır (Resim 11, 12).

Resim 11: Konya Sahip Ata Hankah, batı eyvan, sağ duvar pano

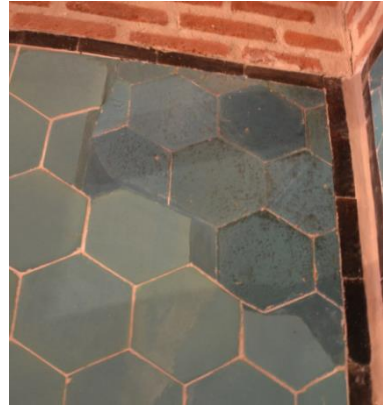
Resim 12: Sahip Ata Hankah, batı eyvan, sol duvar pano

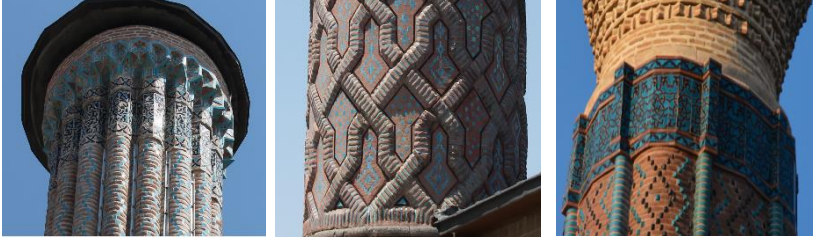
Erzurum Çifte Minareli Medrese, Erzurum Yakutiye Medresesi ve Sivas Gök Medrese minarelerinde de bu uygulama mevcuttur. Uygulamalarda kullanılan yeni üretim çini ve sırlı tuğlalar renk ve formlardaki detaylar yoluyla ayıt edilmektedir. Gök Medrese mescit iç kubbesinde yapılan tamamlamalar özgünüyle aynı olup ayrıştırmayı güçleştirmektedir. Ancak kubbe eteklerinde var olan özgün sırsız tuğla yüzeylerindeki renk farkı ve eskimişlik görüntüsü üst kısımdaki yeni üretimlerden ayrıştırmayı destekler niteliktedir (Resim 13, 14, 15).

Resim 13: Erzurum Çifte Minareli Medrese, minare

Resim 14: Erzurum Yakutiye Medresesi minare

Resim 15: Sivas Gök Medrese, minare

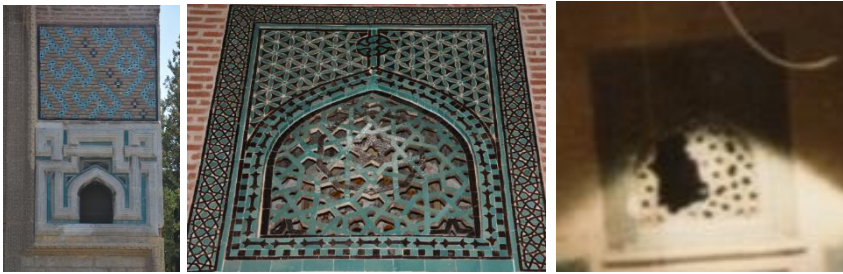
Bu tip tamamlamanın yapıldığı Sahip Ata Cami minaresinde, restorasyon raporlarında aktarıldığı üzere birim malzeme eksikliklerinde yıkılmış olduğu düşünülen sol minare kovanından çıkan iyi durumdaki çini parçalar kullanılmıştır (Vakıflar Genel Müdürlüğü [V.G.M.], Dosya No: 42-01-01/2). Sahip Ata Hankah ve Türbe pencere şebekelerinde ki birim malzeme eksikliklerde de çok büyük ihtimalle ele geçen diğer özgün çinilerin kullanılmış olması, renk ve desen farkının olmayışı sayesinde anlaşılmaktadır. Ancak yapılan bu işleme dair bilgiye kayıtlarda ulaşılammıştır (Resim 16, 17, 18).

Resim 16: Sahip Ata Cami, taç kapı pano

Resim 17: Sahip Ata Hankah, kuzey eyvan, pencere şebekesi, restorasyondan önce (V.B.M.)

Resim 18: Sahip Ata Hankah, kuzey eyvan, pencere şebekesi, restorasyondan sonra

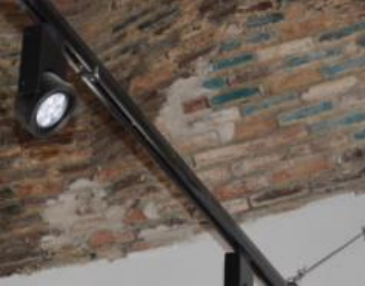
Yapıların Türk üçgenlerinde, minarede, pencere alınlık ve köşeliklerinde, eyvan kemerinde tespit edilen bu eksiklikler yapısal bütünlüğe etki etmeyecek ölçüdedir. Erzurum Yakutiye Medresesi minaresi hariç diğer yapıların dekorasyon bütünlüğünde oluşan kayıplar olduğu gibi bırakılmış, hatta geçiştirilmiştir. Bu tamamlamalar sadece boşluk doldurmak ve kısmi görsel bütünlük sağlamak için yapılan uygulamalardır. Erzurum Yakutiye Medrese minaresindeki tamamlamalar ise oldukça özenlidir. Akşehir Taş Medrese Türbe Türk üçgenlerinde tespit edilen ve oldukça özensiz yapılan tamamlamada gri-beyaz renkli kireç bağlayıcılı harç malzemenin diğer örgü malzemelerin üzerlerine taşacak şekilde kullanıldığı anlaşılmaktadır (Resim 20).

İnce Minareli Medrese minaresinin çokgen gövde dikey silmelerinde, pencere alınlık-köşelik panolarında ve ana eyvan kemerinde de benzer uygulama görülür. Minare silmelerindeki eksikliklerde özgün tuğlaların rengine uygun harçlar ile tamamlama yapılmıştır. Dikey silmelerdeki eksikliklerin bir kısmı özgün sırlı tuğla formları ve derz boşlukları gözetilmeden oldukça özensiz bir sıvama şeklinde dolgulanmışken, diğer kısım eksikliklerde özgün sırlı tuğlaların yarım daire formu ve derz boşlukları yine özensiz bir şekilde taklit edilmiş ve tamamlama yapılmıştır. Kullanılan harç malzemenin niteliği anlaşılammakta ancak rengi özgün malzemeye uygunluk göstermektedir. Tamamlanan alanın yüzeyine renklendirme yapılmadan bırakılmıştır (Resim 21).

Resim 20: Akşehir Taş Medrese Türbe, Türk üçgenleri, doğu cephe
Resim 21: İnce Minareli Medrese Minare, dilimli gövde, kuzey-batı cephe

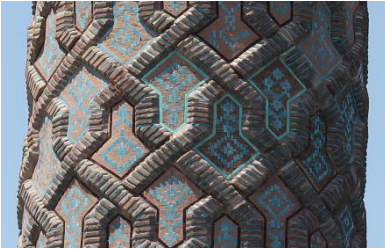
Bu tip uygulamayı gördüğümüz ancak diğer örnekler nazaran çok daha özenli bir işçilikle tamamlanan Erzurum Yakutiye Medresesi minaresi diğer bir örnektir. Müdahalelerde minare gövdesini tamamen kuşatan örgü düzenlemenin alçak zeminlerinde kalan, özgününde sırsız tuğla olan alanlarda özgün malzemeye uygun renkte harç kullanılmış, zeminler dolgulanmıştır ve üzerlerine renkli sırlı tuğlalar yerleştirilmiştir. Zeminlerde özgününe uygun tuğla görüntüsü harç üzerine çizilerek taklit edilmiştir (Resim 22, 23)

Resim 22: Erzurum Yakutiye Medresesi, minare gövde
Resim 23: Erzurum Yakutiye Medresesi, minare gövde detay

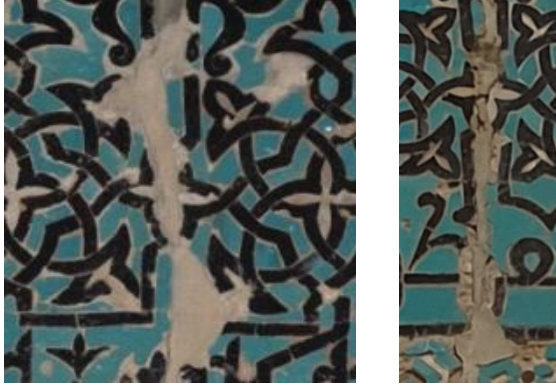
Ayrıca İnce Minareli Medrese pencere alınlık çinilerinin orta eksene denk gelen derin çatlak-kırıklarında ve birim malzeme kayıplarında da haçla kısmi dolgu uygulaması yapılmıştır. Dolgu uygulamasında estetik kaygıdan ziyade, özgün çinilerin güçlendirilmesini amaçlar niteliktedir. Tamamlamada kullanılan harç içeriği bilinmemekte ancak gri-krem rengi, ince taneli yüzey dokusu ile çimento veya hidrolik kireç harç izlenimi vermektedir. İnce Minareli Medrese ana eyvan kemerindeki çatlakta uygulanan tamamlama da durum benzerdir. Tamamlamada kullanılan kırmızı-kahve harçla geliş güzel sıvama türü bir uygulama yapılmıştır. Tamamlama ile alınlıkta oluşan dikine çatlak hattın kapatılması amaçlanmıştır (Konak, 2021: 424) (Resim 24, 25).

Resim 24: İnce Minareli Medrese, pencere alınlık

Resim 25: İnce Minareli Medrese, pencere alınlık

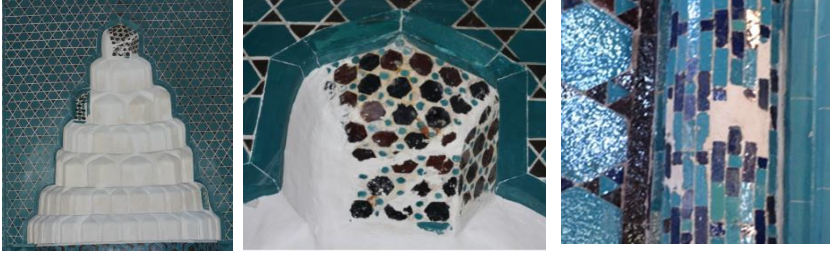
Uygulama, Akşehir Taş Mescit mihrabın mukarnaslı kavsarasında görülür. Kavsara özgün çinilerinin kenar-köşe kayıpları alçı-harç ile tamamlanmış, özgün çinisi bulunmayan diğer kavsara sıralarında alçı-harç ile sadece mukarnas formlarının işlenmiştir. Tamamlanan kavsara renklendirilmeden sade bırakılmıştır. Mevcut parçaların farklı düzene sahip olması ve genel düzen hakkında yeterli kesin bilgi bulunmadığından dolayı doğru bir uygulama olarak değerlendirilebilir. Sahip Ata Cami mihrap sütuncelerinde görülen oldukça küçük ölçülü bir alanda yapılan benzer uygulama da tespit edilmiştir (Resim 26, 27, 28).

Resim 26: Akşehir Taş Mescit, mihrap mukarnaslı kavsara

Resim 27: Akşehir Taş Mescit, mihrap, mukarnas mevcut çiniler detay

Resim 28: Sahip Ata Cami, mihrap sağ sütünce

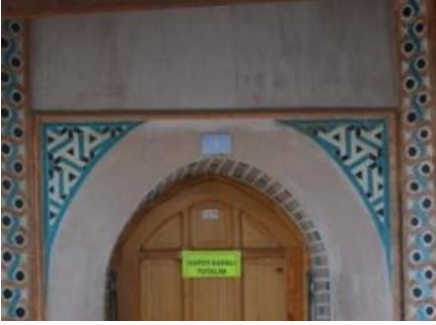
Tahir ile Zühre Mescidi giriş kapı açıklığı kitabelik kısmı ve sivri kemer kuşağı, mihrap kitabelik kısmı ile kavsara ve altındaki göbek alanında da bu tip tamamlamaya rastlanmaktadır. Tamamlama hidrolik kireç harcı malzemeyle yapılarak sıvanmış ve yüzeyler boyanmadan düz bırakılmıştır (Vakıflar Genel Müdürlüğü [V.G.M.], Dosya No:42-01-01/54). Aşırıya gitmeyen bir uygulama olduğu düşünülse de mihrap kitabe panosu ve köşeliklerinde özgün çinili yüzeylerin sıvanarak kapatıldığı anlaşılmaktadır. Yüzeyde halen özgün çinilerin varlığına işaret eden izler bu fikri desteklemektedir. Bu yönüyle eleştirel bir uygulamadır. Yapılan uygulamada özgün çini boyut, form değerleri göz ardı edilmiş, görsel bütünlüğü yakalamak amaç edinilmiştir (Resim 31, 32) (Konak, 2021: 425).

Resim 31: Tahir ile Zühre Mescit, giriş kapı açıklığı, kitabelik ve sivri kemer kuşağı

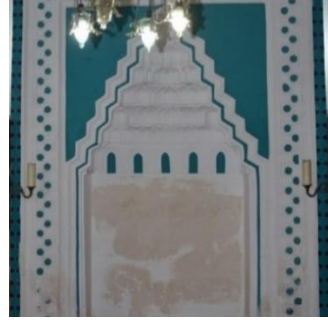
Resim 32: Tahir ile Zühre Mescit, mihrap

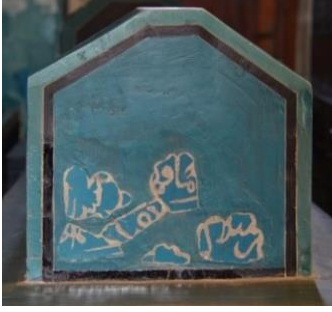
Sahip Ata Türbe sandukalarında uygulanan bu tip tamamlamada bazı alanlarda eksiklikler tek parça halinde birim malzeme formu gözetilmeden tamamlanmış, bazı alanlarda ise çini formlarına ve derz işaretlerine dikkat edilmiştir (Resim 33, 34).

Resim 33: Sahip Ata Türbe, beşinci sanduka

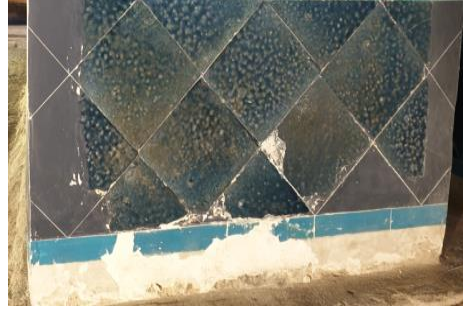
Resim 34: Sahip Ata Türbe, birinci sanduka

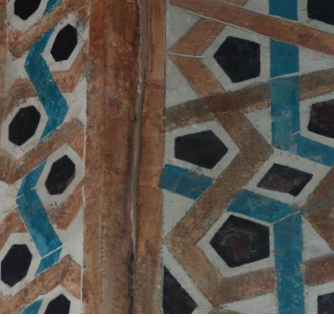
Bu uygulama Tahir ile Zühre Mescidi geçiş kapı açıklığının ana kuşağında görülür. Kabartmalı ve tuğla malzemeli olan alan özgün kapı kuşak eksikliklerinde hemyüzey seviyede alçı-harç malzemeyle tamamlama yapılmış ve yüzey özgün malzemeye uygun renklerde boyanarak tamamen renklendirilmiştir. Yapılan uygulamada birim malzeme formları, derz boşlukları ve kompozisyon düzeni özenle taklit edilmiş ancak az miktardaki özgün parçaların ayıt edilmesi güçleşmiştir. Sahip Ata Türbe sandukalarında da benzer uygulama tespit edilmiştir ancak burada tamamlama yüzeyi özgüne uygun tek renkte boyanmıştır (Resim 35, 36).

Resim 35: Tahir ile Zühre Mescit, kapı açıklığı kuşağı

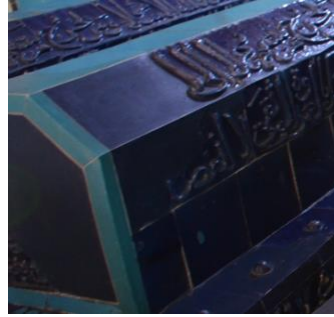
Resim 36: Sahip Ata Türbe, ikinci sanduka

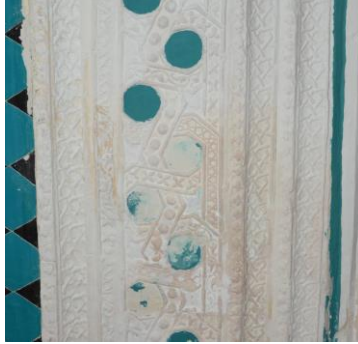
Tahir ile Zühre Mescidi mihrap ana kuşağında tespit edilen uygulamada, zeminleri çinili olan alçı kabartma kuşağıdaki eksiklikler özgüne uygun biçimde kabartmalı olarak tamamlanmış ve görsel bütünlük sağlanmıştır. Ancak özgün kabartmalar ve aralardaki özgün çiniler ile sonradan yapılan tamamlamalar bütünüyle beyaz ve mavi renge boyandığından onarımda gereken belirtme esası yitirilmiştir. Uygulama özgünün korunmasından çok özgün biçimin kazandırılmasına ve görsel bütünlüğe ulaşmaya hizmet etmiştir (Resim 37).

Resim 37: Tahir ile Zühre Mescidi Mihrap

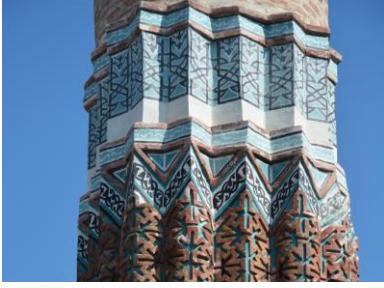
Mevcut haliyle Sahip Ata Cami ve Akşehir Taş Medrese taç kapı ve minare tamamlama uygulamaları özgün malzemeden yüzeylerde gelişen renk solmaları sayesinde rahatça ayırt edilmektedir (Resim 38, 39).

Resim 38: Sahip Ata Cami, minare

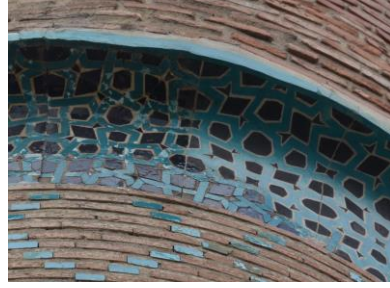
Resim 39: Akşehir Taş Medrese, minare

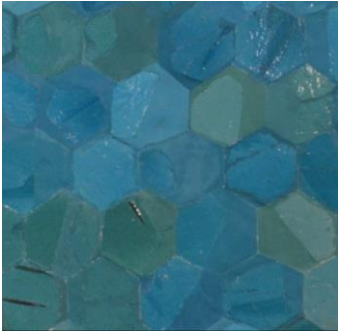
Sahip Ata Hankah ve Türbe duvar karolarındaki ve kubbe kasnağındaki tamamlamalarda da renklendirmeler yakın tonlu ancak özgününden ayırıştırılır niteliktedir. Ayrıca tamamlamalar genelde form, ölçü, birim malzeme sınırı bakımından oldukça özenlidir. Ancak duvarlarda yer alan birim malzemeler, onarım adı altında tahrip edilmesinden dolayı oldukça fazla parçalı duruma gelmiş, bu alanlarda yapılan tamamlama uygulamalarında da zorluk yaşanmıştır. Buna bağlı olarak tamamlamalarda yüzey seviye farklılıkları ya da eşleştirme sorunları yaşanmış, karo sınırları bazı alanlarda belirlenememiştir (Resim 40, 41).

Resim 40: Sahip Ata Hankah, kuzey eyvan, sol duvar

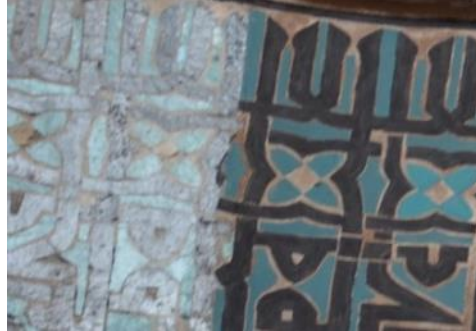
Resim 41: Sahip Ata Hankah, kubbe kasnak

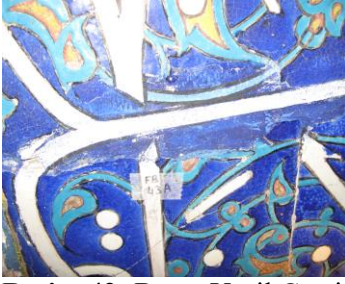
Bursa Yeşil Cami duvar çinilerinde ve Erzurum Lala Paşa Cami iç mekân pencere alınlıklarındaki özgün parçalar üzerindeki parça kayıplarında da bu tip tamamlama uygulaması görülmekte, uygulamadaki mimetik tamamlamalar özgün parçaların ayrımını zorlaştırmakta, ancak estetik algıya hizmet ederek görsel bütünlüğü sağlamaktadır (Resim 42, 43).

Resim 42: Bursa Yeşil Cami, doğu eyvan duvar

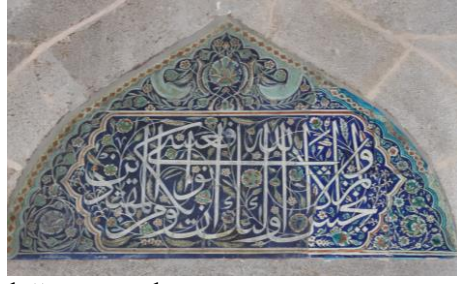
Resim 43: Erzurum Lala Paşa Cami, doğu duvar, iç mekân pencere alınlığı

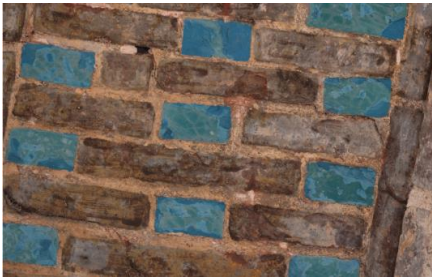
Akşehir Taş Mescidi son cemaat yeri kuzey tonozunun tepe kuşağında ve minare kuşaklarındaki sırlı tuğla yüzeylerde var olan sırlı kayıpları, sadece özgüne uygun renklerle boyanarak oldukça özensiz bir uygulamayla tamamlanmıştır. Tonoz tuğlaları arasındaki derz boşlukları da kahverengiye boyanmış ve birim malzemenin ayıt edilmesi güçleşmiştir. Ayrıca kenar ve köşelerden taşın boyalar görsel nizami bozmaktadır (Resim 44, 45).

Resim 44: Akşehir Taş Mescit, kuzey tonoz tepe kuşak

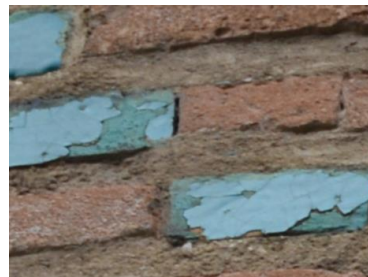
Resim 45: Akşehir Taş Mescit, minare

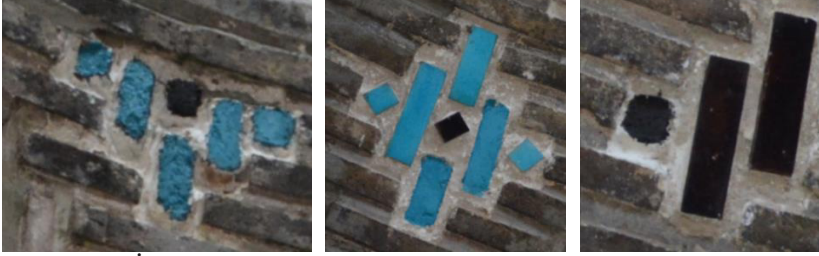
İnce Minareli Medrese kubbesinde de benzer uygulamalar mevcuttur. Uygulamada üst açıklığa yakın ve orta kısımlarındaki sırlı tuğların eksiklikleri giderilmeden yüzeyler direk boyanmıştır (Resim 46, 47, 48).

Resim 46: İnce Minareli Medrese, kubbe detay

Resim 47: İnce Minareli Medrese, kubbe detay

Resim 48: İnce Minareli Medrese, kubbe detay

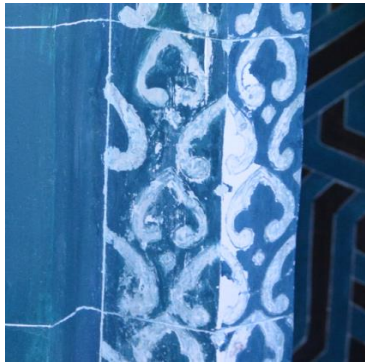
“Uygulama Akşehir Taş Medrese Mescidi mihrabında görülür. Mihrabın sol sütüncesinin zemine yakın alt kısmında küçük bir alanda yapılan uygulamada, eksik alan özgün parçaya göre alçı-harç ile tamamlanmış ve yüzey sıvanmıştır. Özgün desen renklendirilerek değil sadece kontör olarak belirtilmiştir” (Konak, 2021: 426) (Resim 49).

Resim 49: Akşehir Taş Mescit, mihrap, sol sütünce.
