## Heyelanlı Bir Alanın Yeniden Etkinleşme Potansiyelinin İncelenmesi: Harmandalı–İzmir Katı Atık Düzenli Depolama Alanı Örneği

*Investigation of the Reactivation Potential of a Landslide Area: a case study of Harmandalı–  
İzmir waste disposal site*

Cem KINCAL<sup>1</sup>

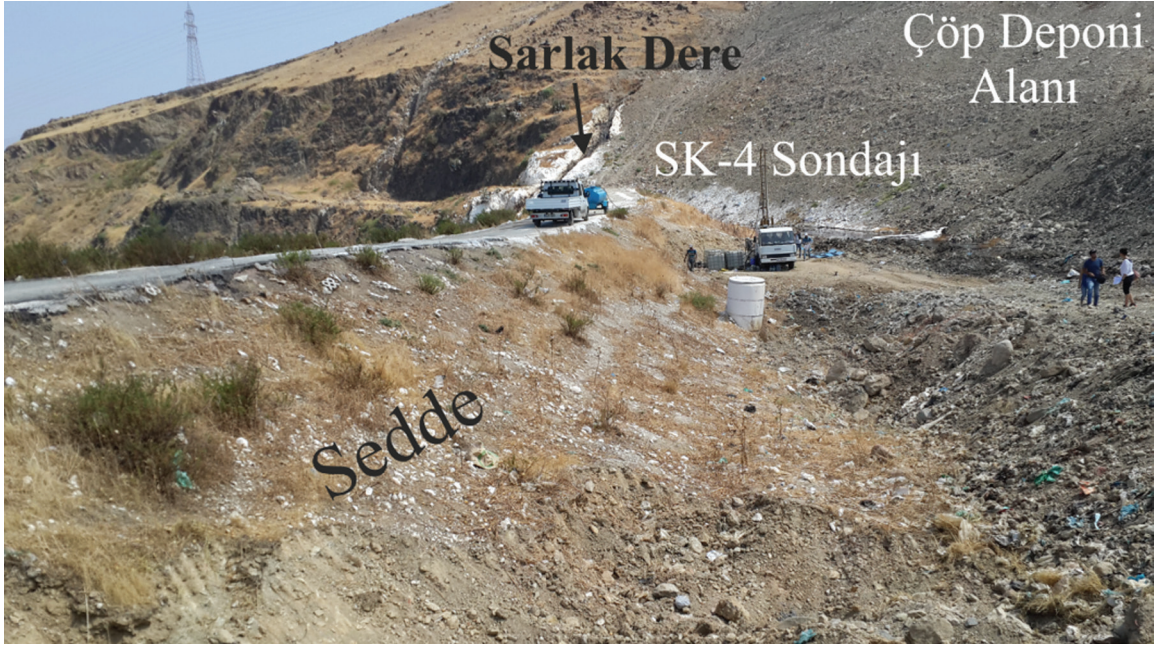
Şekil 2. Seddeyle katı atık depolama sahası arasında kalan hendekte açılmış SK-4 sondaj kuyusu.

Figure 2. SK-4 borehole drilled in the ditch area between the embankment and the solid waste disposal site.

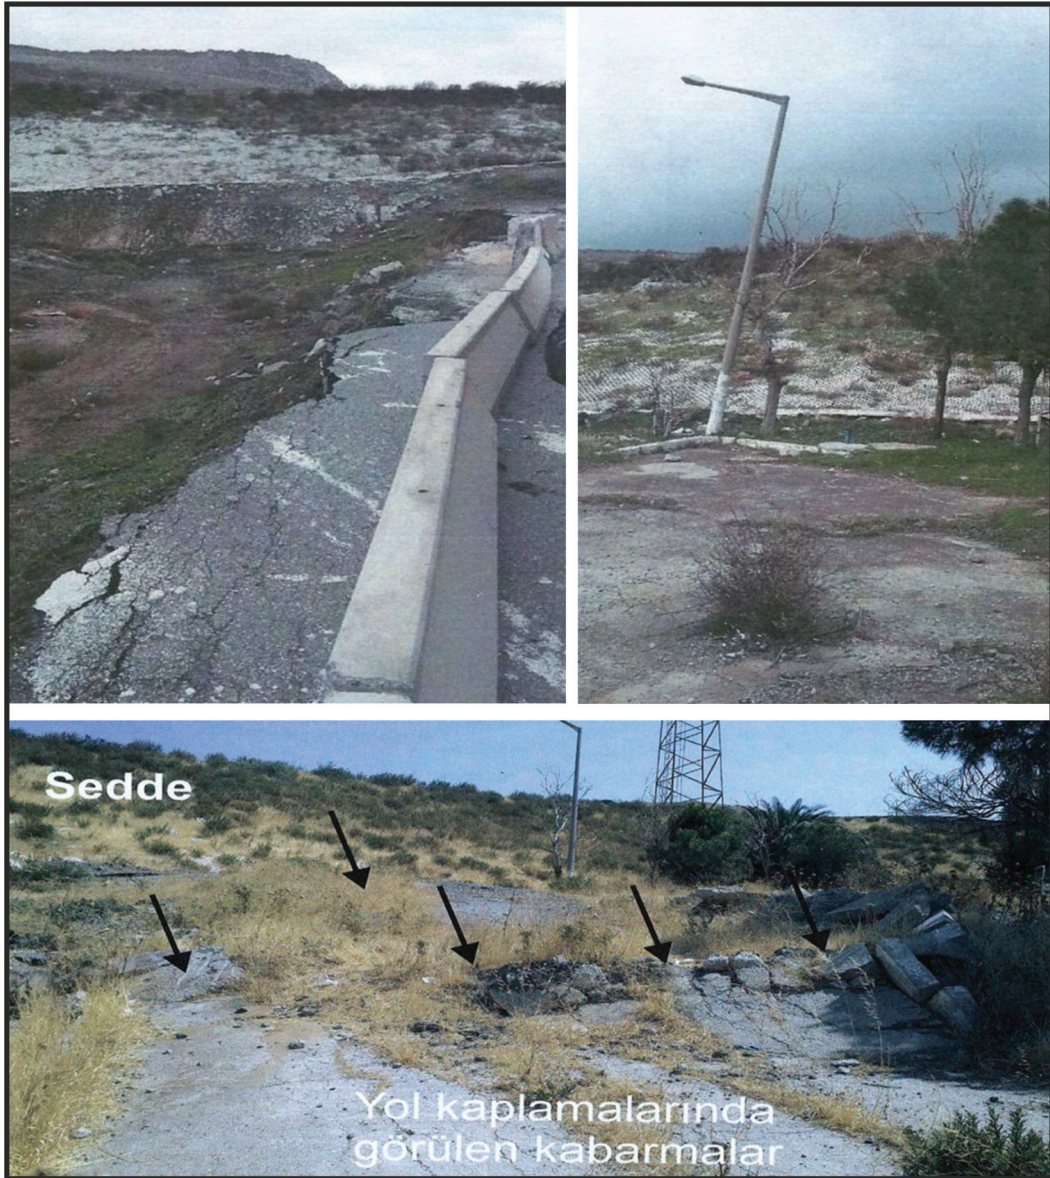
Şekil 3. Yol kenarındaki beton korumalıklarda meydana gelen yer değiştirmeler, asfalt yolda kabarmalar ve aydınlatma direğinde düşeyden sapma şeklinde gelişen deformasyonlar.

Figure 3. Displacements on the roadside concrete shelters, heavings in asphalt and deformation on concrete lighting pole as deviation from vertical.

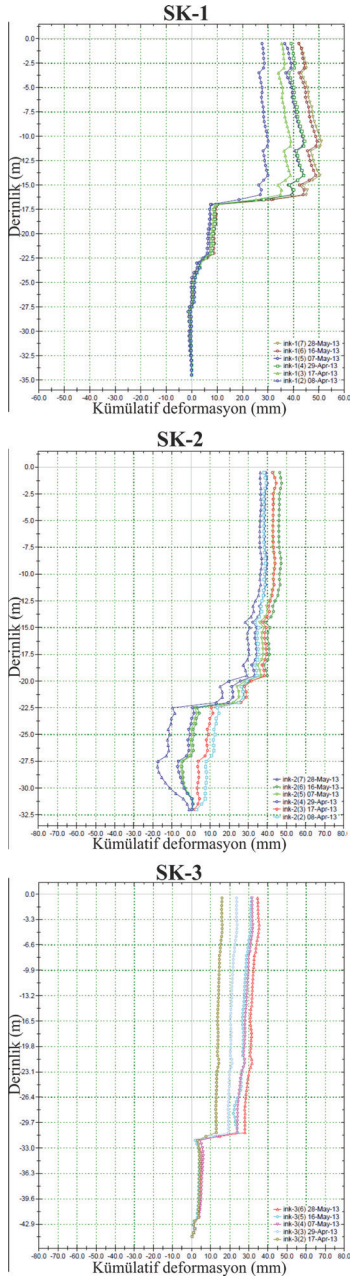
Şekil 7. Heyelanın kayma dairesinin yerini belirlemek üzere inclinometre kuyularında 2013 yılı Nisan ve Mayıs aylarında yapılan toplam altı okumanın grafik sunumları.

Figure 7. The graphs of total six readings made in April and May 2013 along inclinometer boreholes to determine the location of the surface.

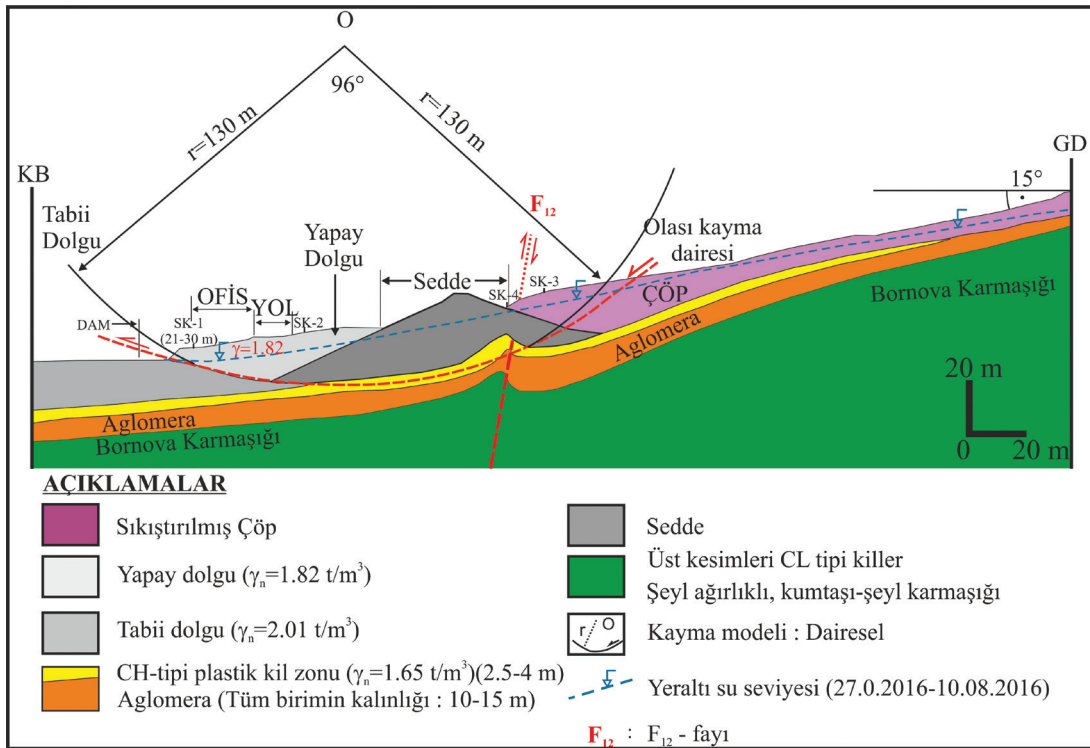
Şekil 8. Heyelanın 1/1000 ölçekli jeoteknik kesiti.

Figure 8. 1/1000 scale geotechnical cross-section of the landslide.

Heyelanın kayma dairesi, sedde altındaki yüksek plastisiteli killerin yer aldığı zon boyunca, topoğrafik eğimle KB’ye doğru ilerlemekte daha sonra, tabii zemin ve yapay dolgu zemin arasında yer alan dokanaktan geçmektedir (Şekil 8). Kayma dairesinin geçtiği yayın merkezi, Şekil 8’de gösterilmiş olan “O” noktası dikkate alındığında, seddenin büyük bir bölümünün

kaymayı tetikleyici, küçük bir bölümünün de engelleyici bir rol üstlendiği anlaşılmaktadır. Seddenin bu konumu stabilite açısından da uygun olmayan bir durumdur.

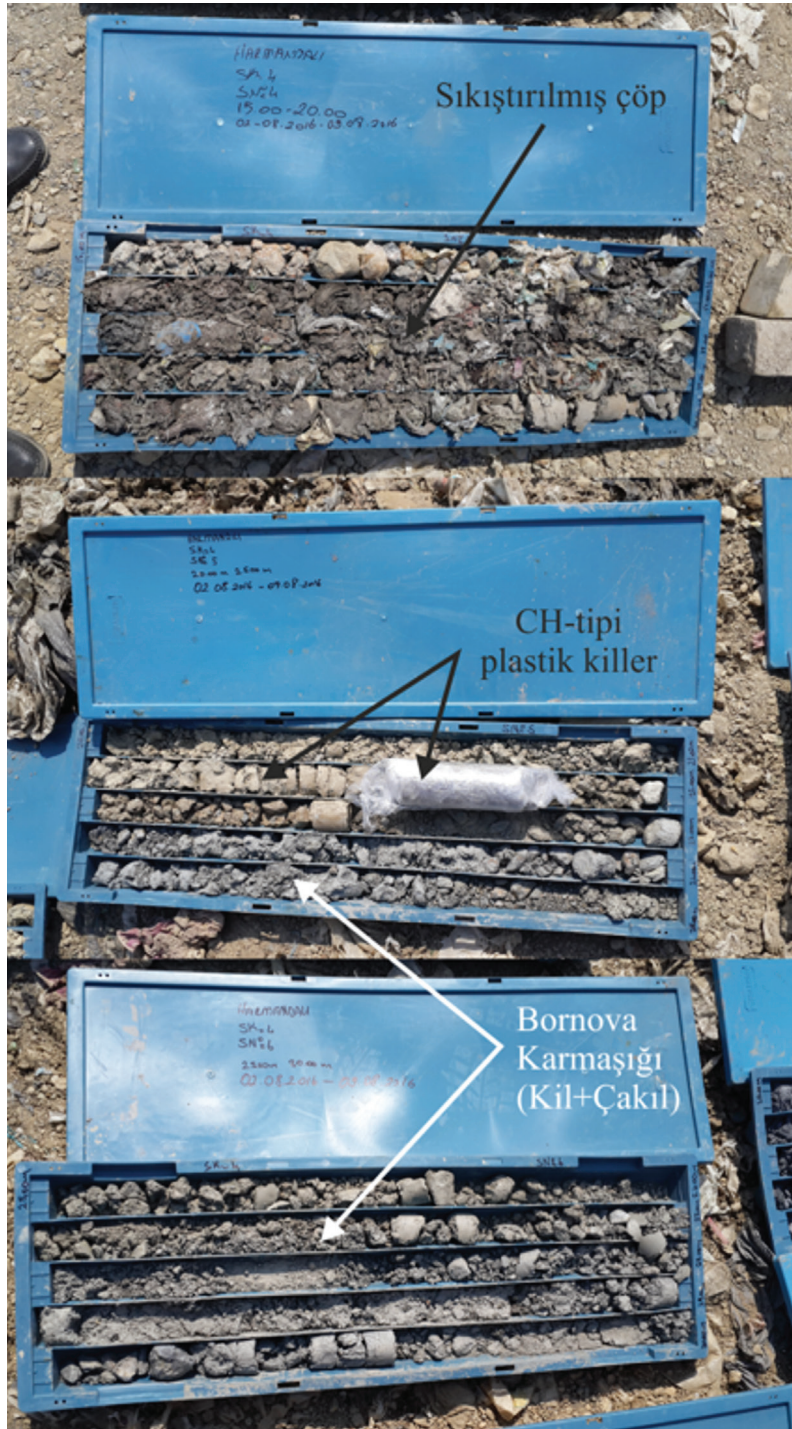
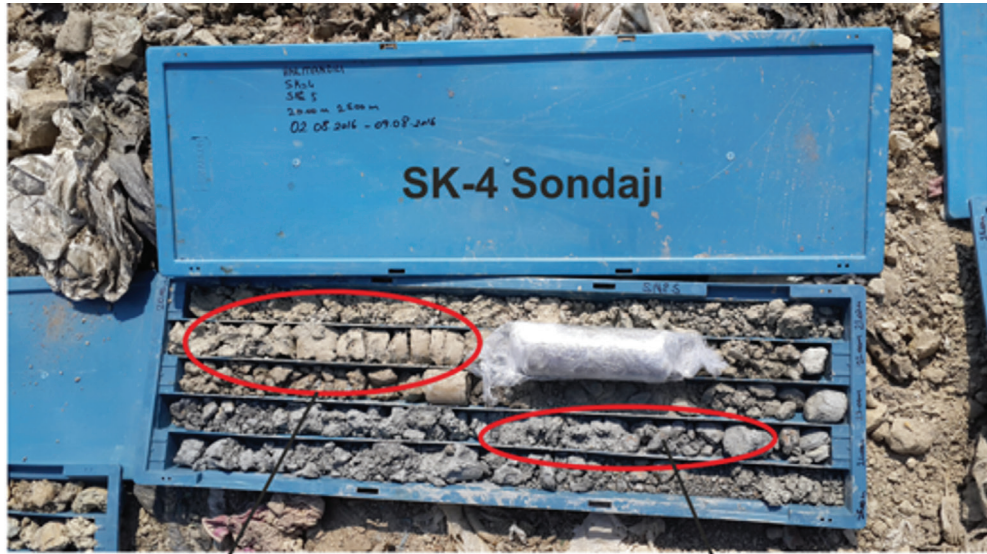
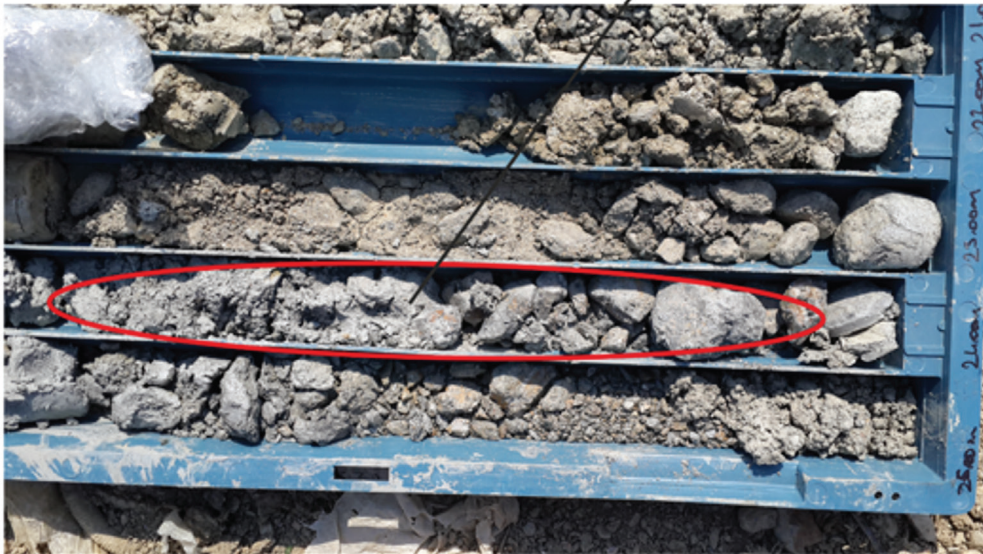
Şekil 9.  $F_{12}$  fayının etkisiyle deforme olmuş aglomeratlar ve Bornova Karmaşığı'na ait şeyller.  
Figure 9. The deformed agglomerates due to  $F_{12}$  fault and weathered shales of Bornova Melange.

Volkanik k. ayrışma ürünü,  
andezit çakıllı, plastik killer.

Heyelanın kayma  
daresinin geçtiği zon.

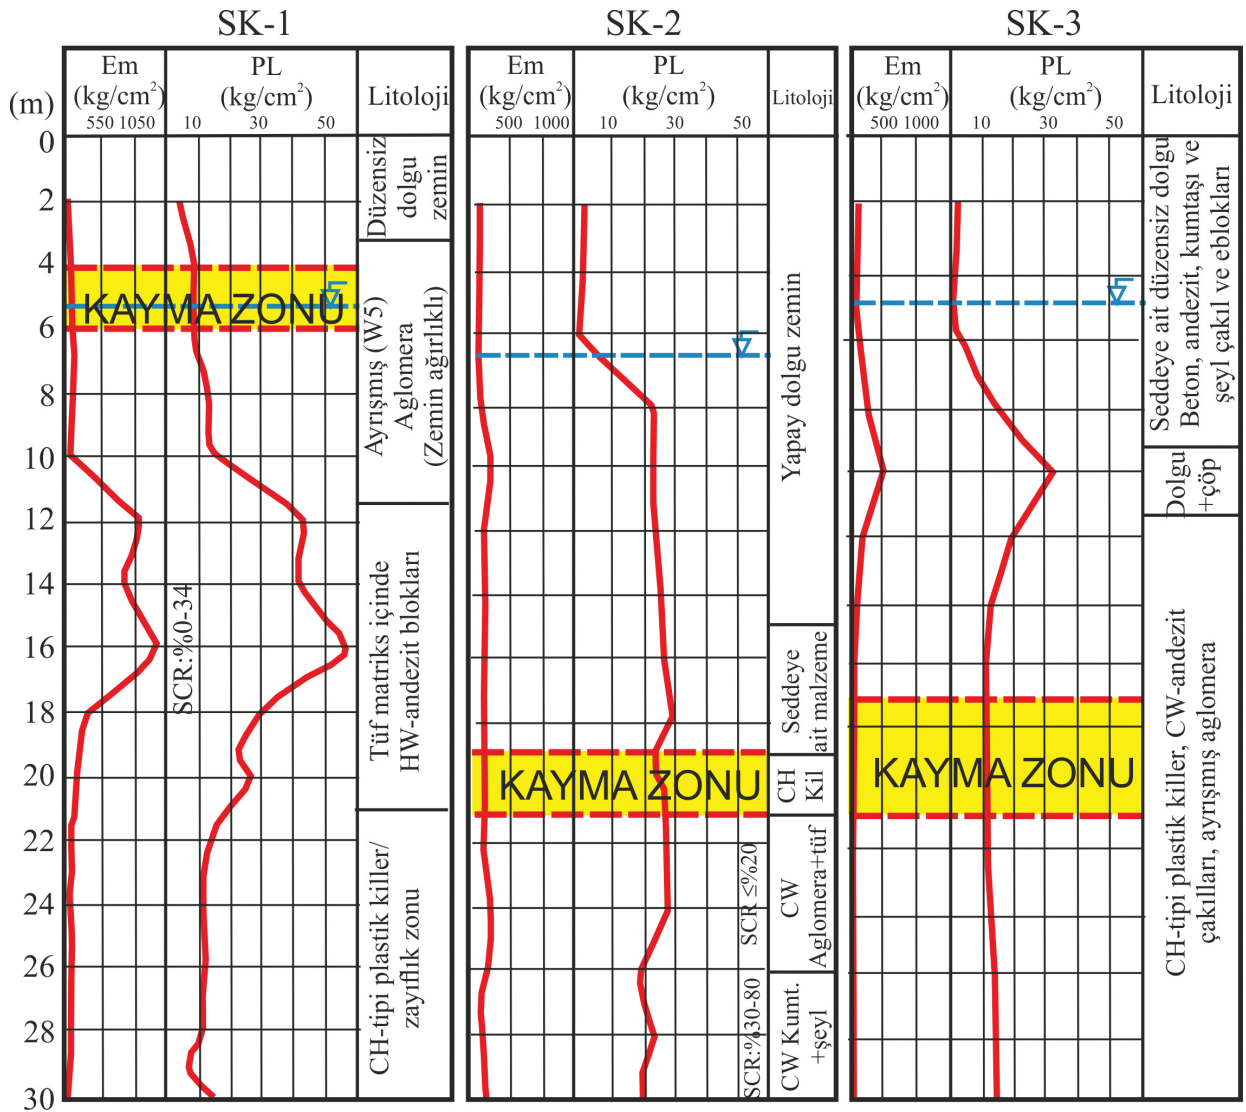
İK-2 inklinometre kuyusunda 19.5 m–21.5 m arasında çok sık çatlaklı bir zon geçilmiştir (SCR  $\leq$  %20), (Şekil 10). Bu zonda andezit kaya parçaları plastik killerle birlikte yer almaktadır. Bu nedenle, zon boyunca diğer kuyulardaki değerlerden daha yüksek net limit basınç (20–25 kg/cm<sup>2</sup>) ve deformasyon modülü değerleri (185 kg/cm<sup>2</sup>) elde edilmiştir. Kayma dairesinin geçtiği yüksek plastik kil zonu boyunca presiyometre baskın limit basınç değerleri 9.0–11.0 kg/cm<sup>2</sup> mertebesinde, deformasyon modülü değerinin ise 70–80 kg/cm<sup>2</sup> arasında olduğu belirlenmiştir. Şekil 8’de heyelanın kayma mekanizması ve olası kayma dairesinin geçtiği zon hem litolojilere hem de yeraltı suyu seviyesinin konumuna göre izlenebilmektedir. 2013 yılında açılmış inklinometre kuyularında yapılan okumalarla belirlenmiş kayma dairesinin geçtiği derinliklerle 2016’da açılmış kuyularda presiyometre deney sonuçlarından elde edilen zayıflık zonlarının derinlikleri örtüşmektedir.

Şekil 10. İK-1, İK-2 ve İK-3 inclinometre kuyularında gerçekleştirilen presiometre deney sonuçlarının derinlikle değişimi ve kayma zonlarının derinlikleri.

Figure 10. The variations in the pressiometer test results performed in the inclinometer boreholes İK-1, İK-2 and İK-3 with depth and the depth of slip zones.

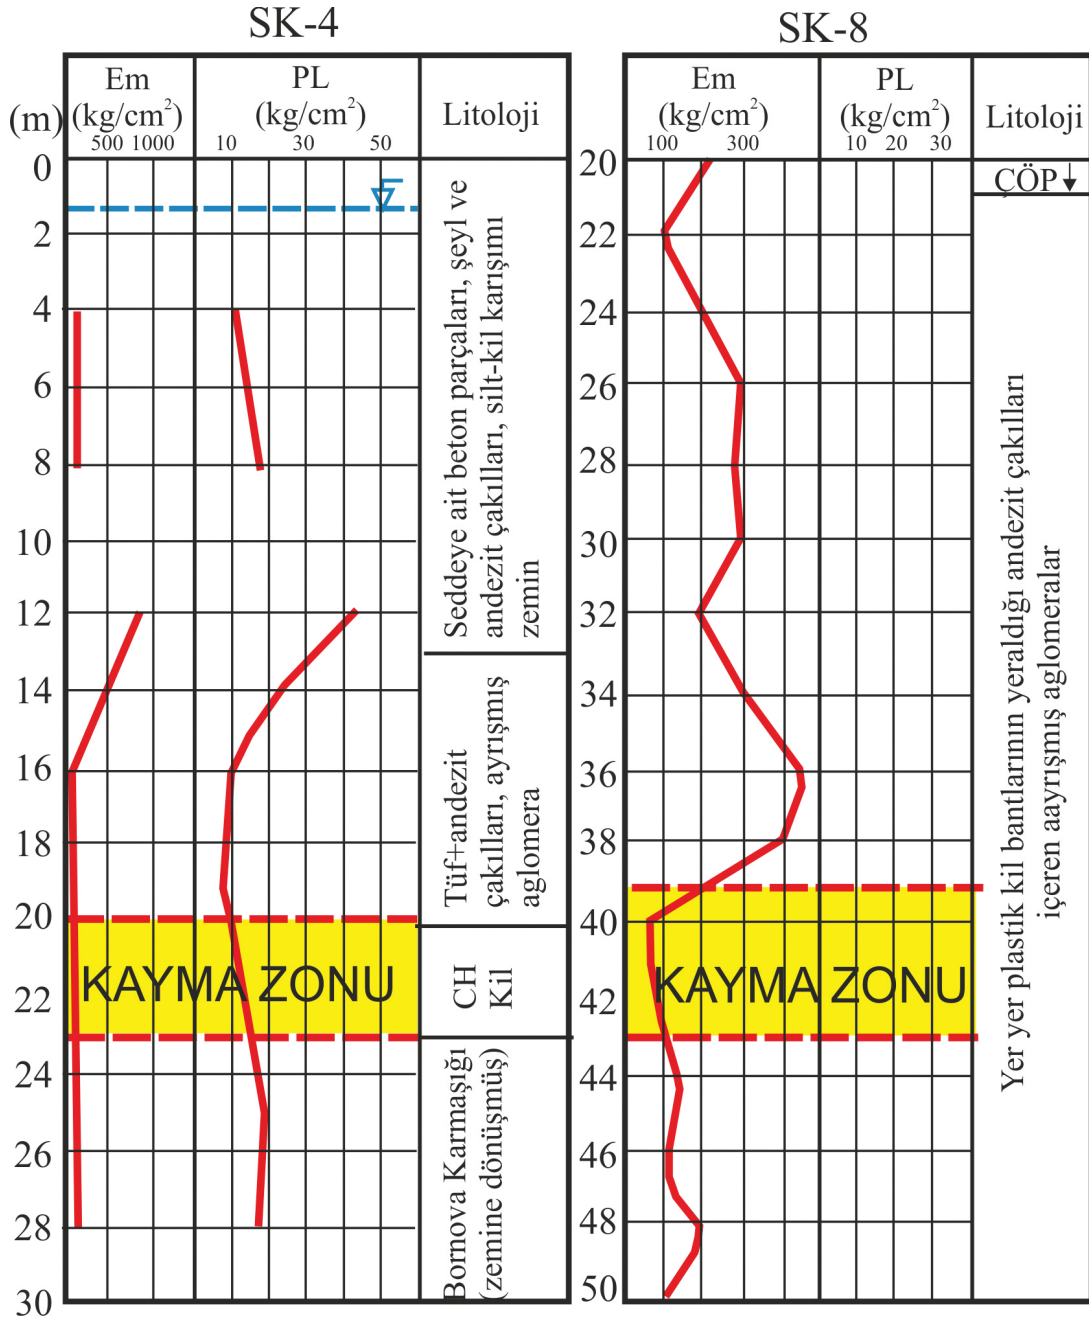
Şekil 11. SK-4 ve İK-8 sondaj kuyularında gerçekleştirilen pressiometre deney sonuçlarının derinlikle değişimi ve kayma zonlarının derinlikleri.

Figure 11. The variations in pressiometer test results performed in the inclinometer boreholes SK-4 and İK-8 with depth and the depth of slip zones.

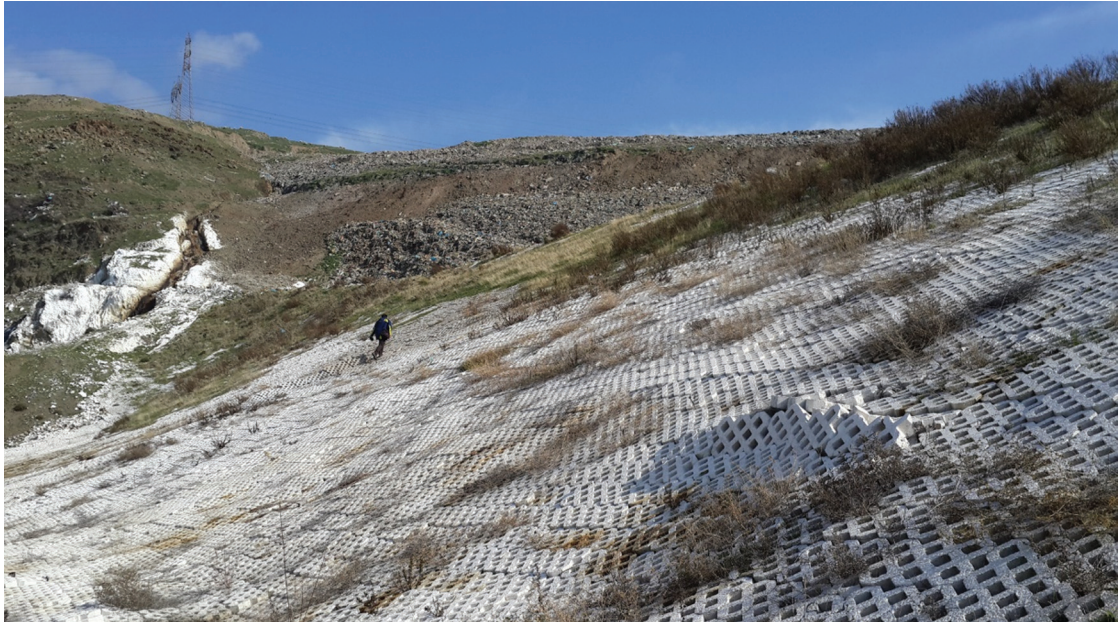
Kil bandında meydana gelen oturmalar drenaj boru hattının işlevini tamamen yitirmesine neden olmuştur. Oturmaların sonucunda sedde yamaçlarında kabarma şeklinde gelişen yüzey deformasyonları meydana gelmiştir (Şekil 15). Sedde civarında oluşan deplasmanların önemli bir bölümünün oturma kaynaklı olduğu ortaya çıkmaktadır.

Yüksek oturmaların sonucunda, sedde yamaçlarında kabarma şeklinde gelişen yüzey deformasyonları ortaya çıkmıştır (Şekil 15). Normal konsolide, yüksek plastisiteli kil bandında meydana gelen oturmaların sonucu olarak, sedde altında yer alan atık su drenaj borularında hasarlar oluşmuştur. Drenaj borularında bükülmeler ve eğilmeler meydana gelmiş ve zamanla işlevlerini kaybetmişlerdir. Böylece, sedde altından atık su drenajı tam olarak mümkün olamamıştır. Drene edilemeyen katı atık ve yüzey suları sedde gerisinde birikmiştir. Özellikle yağışlı aylar sonrasında, sedde ile katı atık depolama alanı arasında kalan çukurluk bölgede suya doymuş koşulların oluştuğu, su seviyesi ölçümleriyle belirlenmiştir. Buna ek olarak, bu alanın yaz aylarında da bataklık halinde kaldığı gözlenmiştir. Biriken katı atık

Şekil 15. Sedde üzerindeki kabarmalar.

Figure 15. Bucklings on the embankment.

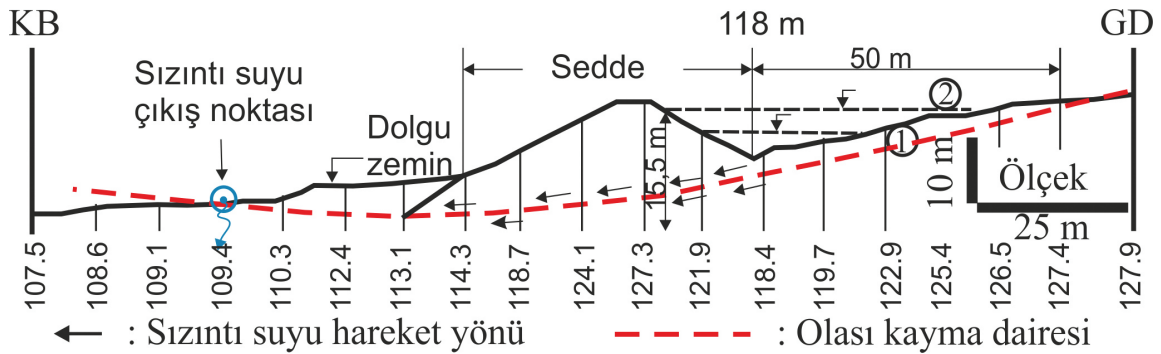
ve yüzey suları sedde arkasında baraj etkisi yapmakta, buna ek olarak, bu sular kontrolsüz bir şekilde kayma dairesi boyunca, hidrolik eğim yönünde KB'ye doğru (ofis binalarına doğru) sızmaktadır. Katı atık ve yüzey suları seddenin ve ana nakliye yolunun altından geçmekte, ofis binalarının arka tarafında yer alan bir dereden deşarj olmaktadır. Rodamin katkılı su kullanarak yapılan boya deneyleri, kayma dairesi boyunca su sızıntılarının olduğunu kanıtlamıştır (Şekil 16).

Şekil 16. Sedde gerisinde katı atık sızıntı ve yüzey sularının birikerek baraj etkisi oluşturması, su seviyesinin mevsimsel olarak değişimi (1 ve 2) ve olası kayma dairesinin konumu.

Figure 16. The dam effect due to the accumulated wastewater leakage and surface run-off behind the embankment, the seasonal changes in ground water level (case 1 and 2) and possible location of the circular slip surface.

gerisindeki dereden 27.11.2016 tarihinde çıkış yapmıştır (Şekil 16). Bu durum, heyelana ait kayma yüzeyinin katı atık şevleri içinden geçmediğine işaret etmektedir. Bir kütle içerisinde çok yumuşak bir kil bandı/tabakası
