ISSN: 2667-8764 , 4(2), 77-92, 2022

Bir Turboprop Motorda Kirlenmenin ve Yıkama Yöntemlerinin Deneysel İncelenmesi

Muhammet ÖZBEK ^{*1}, Bilge ALBAYRAK ÇEPER ²

Experimental Investigation of Contamination and Washing Methods in a Turboprop Engine

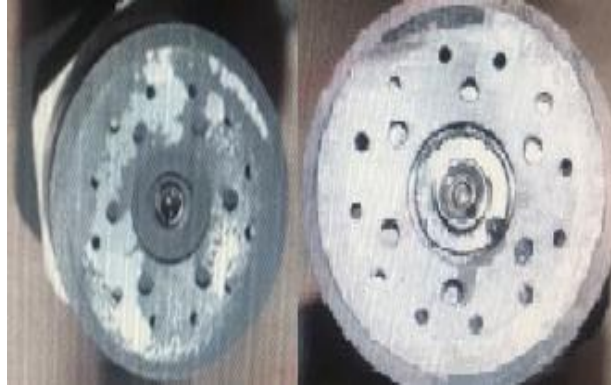
Araştırma esnasında üzerinde çalışılan T56 turboprop motora yapılan rutin baroskop kontrolünde yanma odası çıkış kısmının çatlak olduğu ve yanma odası, yakıt püskürtme nozulu ile türbin palelerinin çeşitli bölgelerinde kirlenmeler olduğu gözlemlenmiştir.

Yeni uygulanan sıvı enjeksiyonlu yıkama sonrası yapılan baroskop kontrollerinde türbin kanatçıkları ile yanma odaları görsel olarak kontrol edilmiş, kurum ve sülfidasyon atıklarının temizlendiği tespit edilmiştir. Kompresör önünden yapılan sıvı enjeksiyonlu yıkama esnasında yakıt nozulları neredeyse temizlenememekte bu durumda motor yakıt tüketimi artmaktadır. Şekil 15’de kompresör önünden yapılan sıvı enjeksiyonlu motor yıkamasına ilaveten yakıt nozullarına bağlanarak yapılan yıkama tekniği sonrası yakıt nozulları durumlarının temizlendiği görülmektedir.

Şekil 135. Yıkama yöntemi öncesi ve sonrası yakıt nozulları.

Bunun üzerine yıkama yöntemi farklılaştırılarak hem kompresör hem de yakıt nozulları vasıtasıyla yanma odası ve türbine kadar yıkama sıvısı ulaştırılmıştır. Yakıt nozullarına bağlanan yıkama cihazı bünyesinde bulunan kompresör vasıtasıyla yıkama sıvısını basınçlandırarak yanma odasına göndermiştir. Bunun sonucunda her bir yanma odasına ve türbin kanatçıklarına oradan da egzoz kısmına kadar yıkaması sıvısı ulaşarak başarılı sonuç elde edilmiştir.

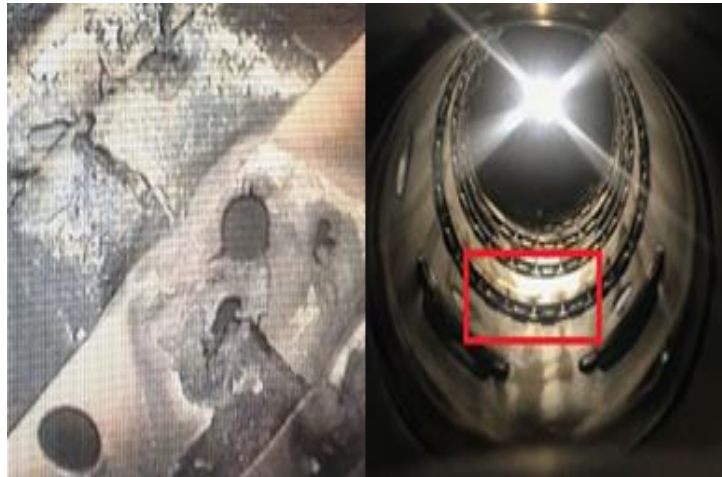
Şekil 16’de kirli/kurumlu yanma odasının baroskop görüntüleri ve yakıt nozullarından basınç altında gönderilen yıkama sıvısının yanma odasındaki kurum ve kiri çözdüğü görülmüştür.

Şekil 146. Yıkama yöntemi sonrası yanma odası.
