SAMSUN - ÇARŞAMBA, PORSUK KÖYÜ CAMİİ'NİN TARİHSEL SÜREÇTE MİMARİ ÖZELLİKLERİ VE KORUMA SORUNLARI AÇISINDAN İNCELENMESİ

INVESTIGATION OF PORSUK MOSQUE (SAMSUN - ÇARŞAMBA) IN THE HISTORICAL PROCESS IN TERMS OF ARCHITECTURAL FEATURES AND CONSERVATION PROBLEMS

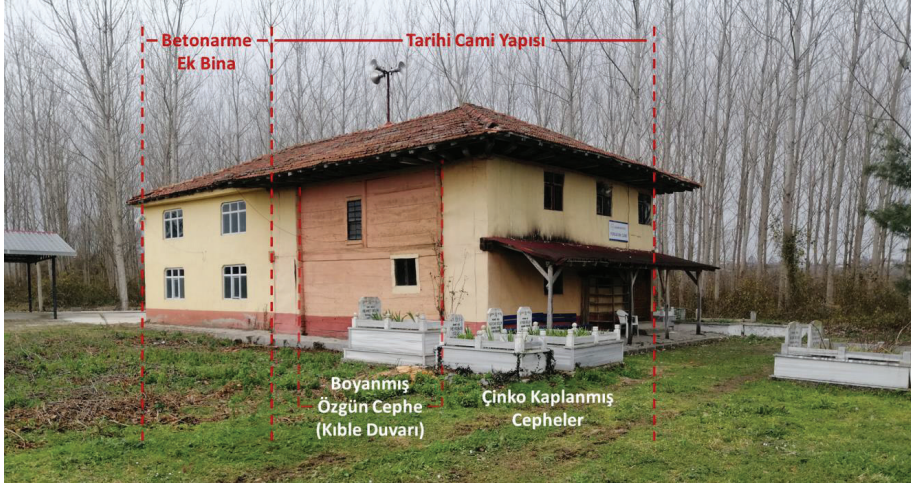
Porsuk Köyü Camii yapısının cepheleri sudan korunmak amacıyla kible duvarı hariç diğer cephelere çinko kaplama giydirilmiştir. Bu müdahale yapının özgün görünüşünü önemli ölçüde değiştirmiş, bozmuştur. Ayrıca yaklaşık 15 yıl önce caminin işlev açısından ihtiyacı karşılayamaması nedeniyle yapının batı cephesine bitişik nizamda betonarme ek bina yapılmış ve cami özgün görüntüsü giderek kapanmıştır (**Fot. 12**).

Fot. 10. Porsuk Köyü Camii ek bina ve cephe müdahaleleri.

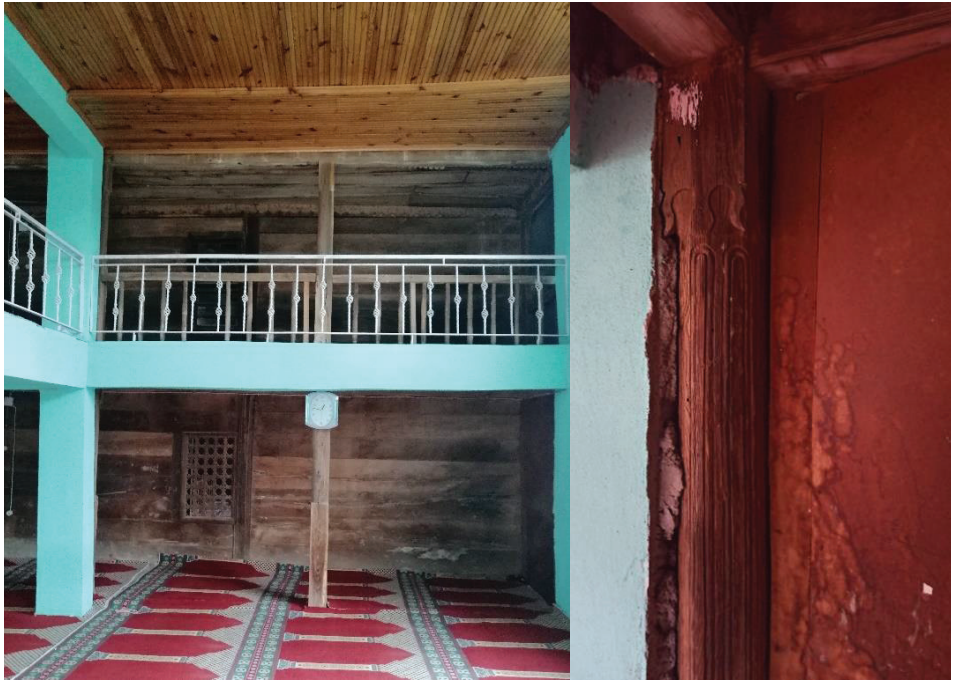
Yapılan betonarme ek bina tarihi yapının revak katı ve çatı kısımlarında hasarlara da yol açmıştır³⁶ (**Fot. 13**). Betonarme ek nedeniyle; özgün cephe düzeni ve çatı formu ile özgün plan şeması değişikliklere uğramıştır. Özgün plan şemasının değişmesine neden olan müdahalelerden biri de özgün kirişlerin kesilip kaplama tahtalarının kaldırılması ile bir merdiven boşluğu açılmasıdır (**Fot. 14**). Bahsi edilen müdahaleler dışında tarihi cami yapısı günümüze kadar oldukça iyi korunarak sürdürülebilmiştir. Tarihi yapının iç ve beden duvarı üzerinde kullanıcıların ihtiyaçları doğrultusunda açılan soba borusu delikleri eklenmiş (**Fot. 15**), elektrik kabloları döşenmiş (**Fot. 16**) ve sütunlar gibi düşey elemanlara çiviler çakılarak (**Fot. 17**) tarihi yapının cephe karakteristiği bozulmuştur.

Fot. 11. Porsuk Köyü Camii'nin betonarme ek detayları.

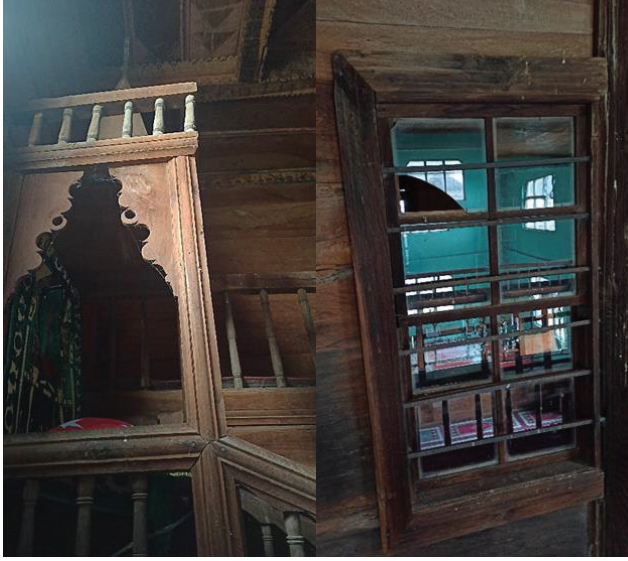
Fot. 12. Ahşap elemanlarda böceklenme (a) ve revak bölümünde kırık camlar (b), 2022.

Porsuk Camii hakkında yapılacak öneriler; tarihi yapının düzenli bakımının yapılmasına dikkat edilmeli, böceklenmelere karşı gerekli önlemlerin alınması, soba borusu deliklerinin açılması önlenmeli, elektrik kabloları iç cephe estetiğini bozacak yerlerden geçirilmemeli, dış cephelerde oluşan bitki ve yosunların düzenli temizlenmeli, iç mekânlarda bulunan çiviler ortadan kaldırılmalı ve onarımları yapılmalı, Venedik Tüzüğü'nde de belirtildiği üzere tarihi yapılara yapılan gerekli müdahaleler ve eklemlerde kütle ve renk ilişkilerini değiştirecek hiçbir yeni eklentiye, yok etmeye ya da değiştirmeye izin verilmemeli şeklinde sıralanabilir.

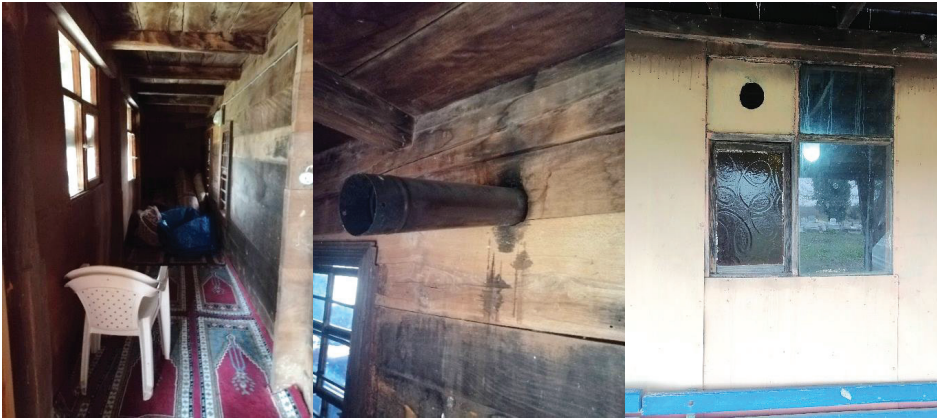
Fot. 13. Porsuk Köyü Camii'nin Revak bölümü ve giriş cephesinde açılan baca delikleri.

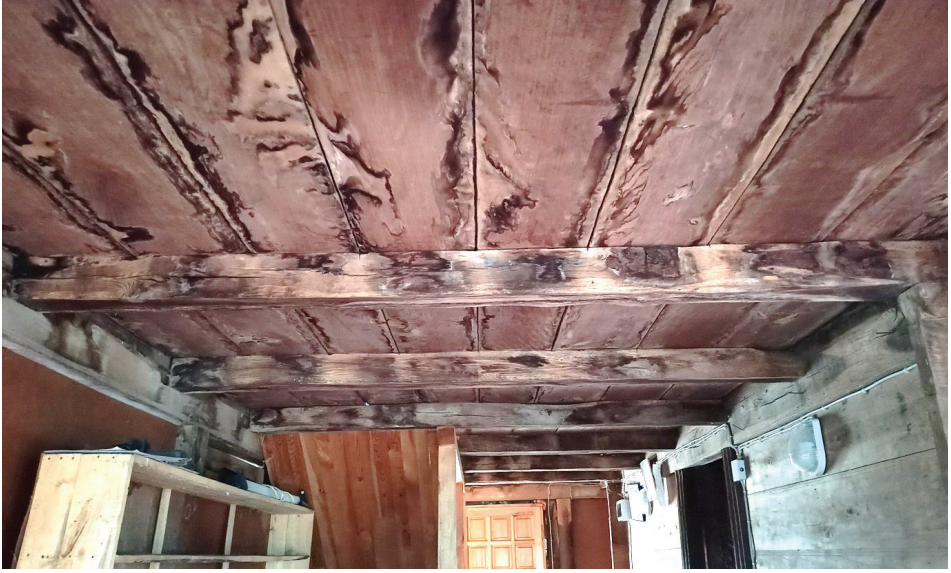
Fot. 14. Porsuk Camii iç duvarlarda eklenen elektrik kabloları ve ahşap tavanda görülen deformasyonlar.

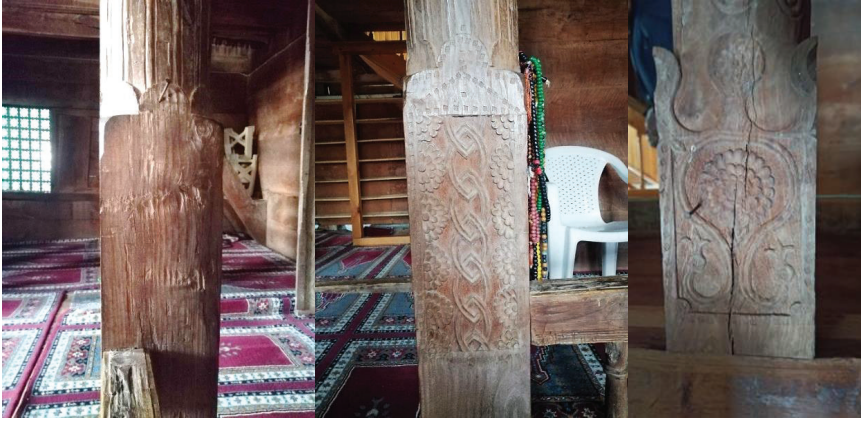
Fot. 15. Tesbih asmak için eklenen çiviler.

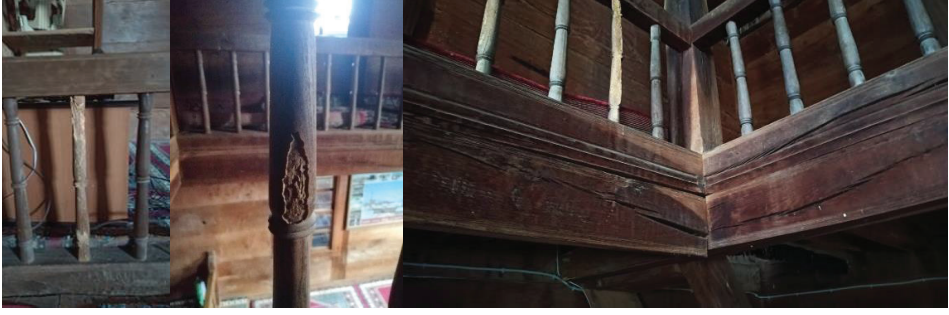
Fot. 16. Porsuk Camii ahşap korkuluklarında görülen hasarlar.

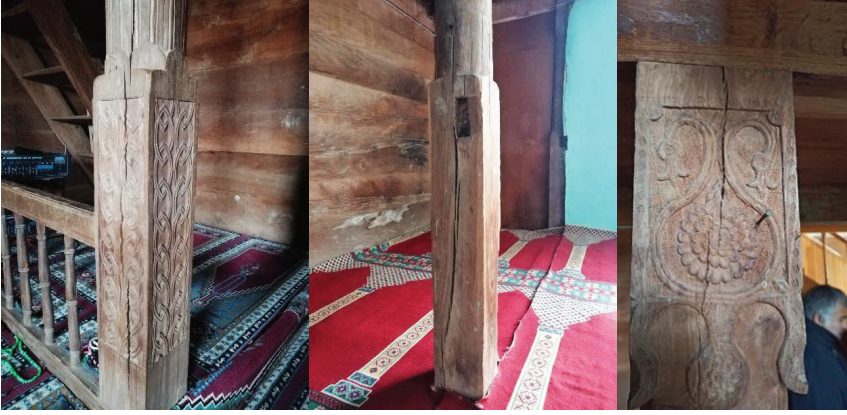
Fot. 17. Porsuk Camii'nde bulunan çatlaklar.

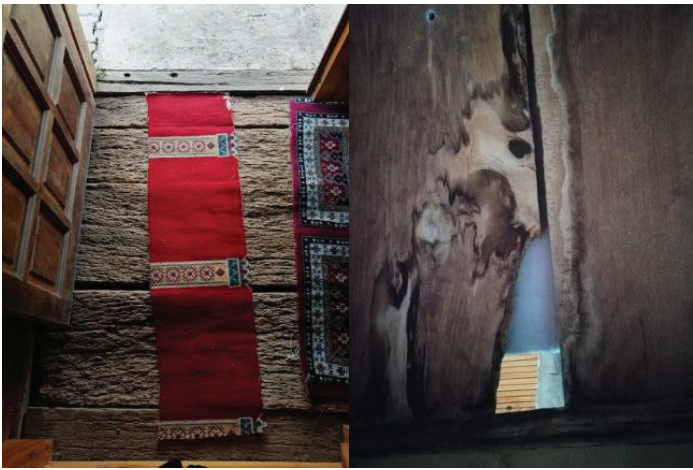
Fot. 18. Porsuk Camii'nde bulunan aşınmalar ve parça kopmaları.

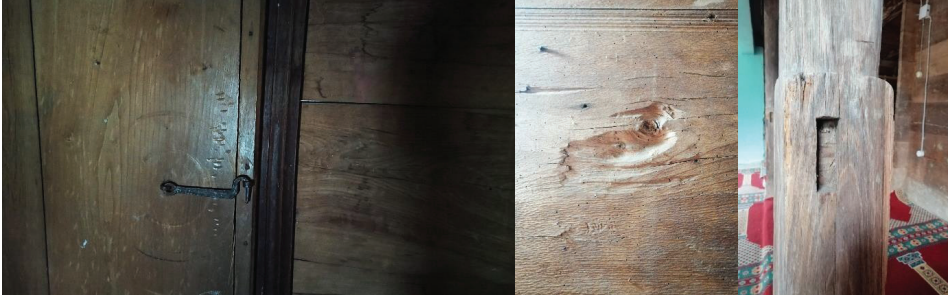
Fot. 19. Porsuk Camii'nde bulunan ezik ve çizikler.

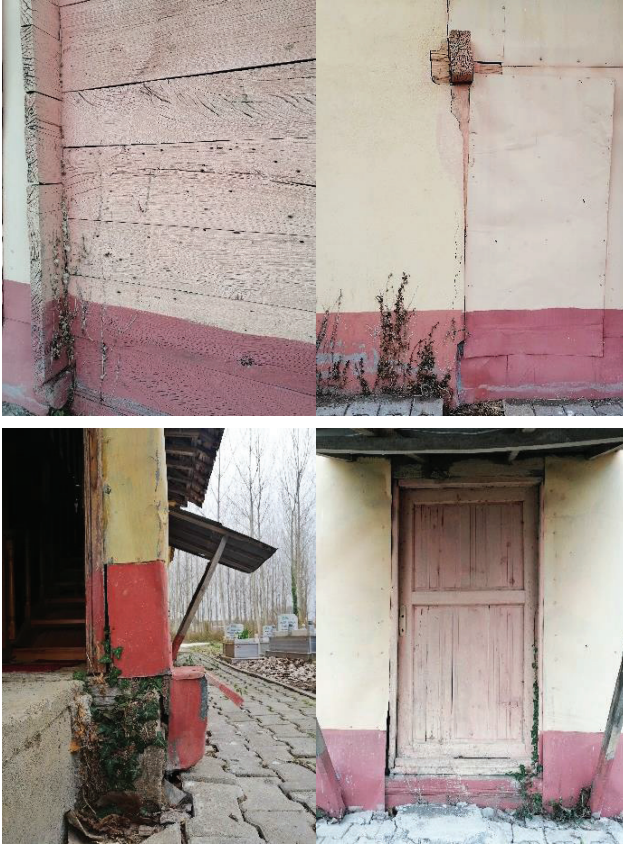
Fot. 20. Porsuk Camii cephelerinde bitki oluşumu.
