Acemhöyük Sarıkaya Sarayı Kerpiç Koruma Ve Onarımında Nano Kireç Ve Yumurta Akı Kullanımı

THE USE OF NANO LIME AND EGG WHITES FOR THE CONSERVATION AND RESTORATION OF MUDBRICK AT ACEMHÖYÜK SARIKAYA PALACE

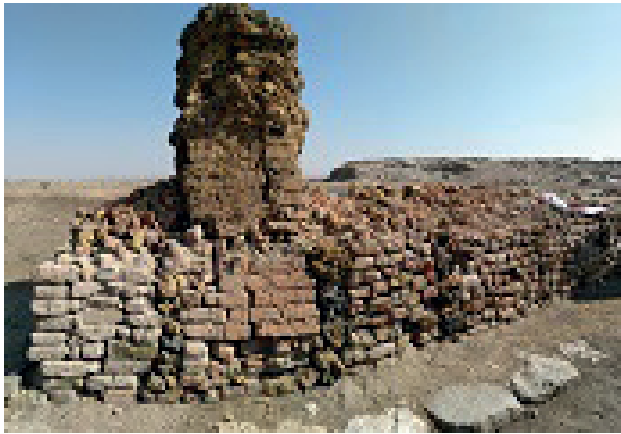
Görsel 2. Ahşap Kaset Sistem ve Kerpiç Blokları

Acemhöyük'te M.Ö. 18. yy. da yaşanan büyük yangında saray duvarlarının ahşap elemanların yanması ile oluşan yüksek sıcaklık kerpicingin kimyasal yapısını değiştirmiş, yer yer erimiş ve yarı pişmiş tuğla bloklar oluşmuştur.

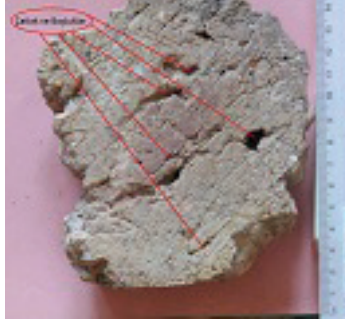
Duvarlar, kazı mevsimi dışında önleyici koruma yaklaşımıyla jeotekstil malzeme ile örtülerek korunmaktadır. Yangın sırasında ahşap elemanların yok olması ile oluşan hatıl boşlukları yapının statik dengesini bozmuş, yer çekimine karşı direnemeyen kütlelerin ayrışması gerçekleşmiştir. Ayrıca tüm duvarlarda yer yer kerpiç malzemenin kaybindan oluşmuş boşluklar bulunmaktadır.

Görsel 3. Kerpiç Bloklardaki Çatlak ve Boşluklar

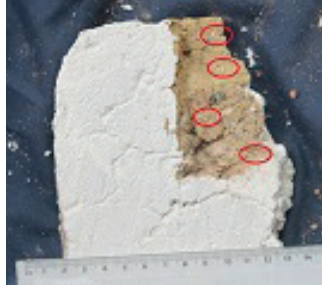
Görsel 15. Fırça ile Uygulama İç Kısma Giremeyen Kerpiç Badana

Temel onarım çözeltisinde kullanılan nano kireç ve yumurta akı önerilen konsantrasyondan daha düşük kullanıldığında yüzeyde beyazlaşma (Görsel 15) oluşmaktadır. Çözeltilerin önerilenden daha seyreltik kullanılması halinde ise temel onarım çözeltisi kerpiç çatlakları içinde uzak yerlere akarak çalışmayı zorlaştırmaktadır. En uygun temel onarım çözeltisi duvar yüzeyindeki çatlak ve boşluklar dikkate alınarak yapılmalıdır. Bu nedenle uygulama sırasında duvar yüzeylerinde bozunma paftası yapılacaktır.

- Alkolün buharlaşması ile yüzeyde oluşacak beyazlık temiz alkol ile yıkanmalıdır.
