Yersel lazer tarama yöntemi ve ortofotoların kullanımı ile kültür varlıklarının cephelerindeki malzeme bozulmalarının dokümantasyonu: Mardin Mungan Konağı örneği

Lale Karataş*¹

Documentation of material deterioration on the facades of cultural assets with the use of topographic laser scanning method and orthophotographs: Case of Mardin Mungan Mansion

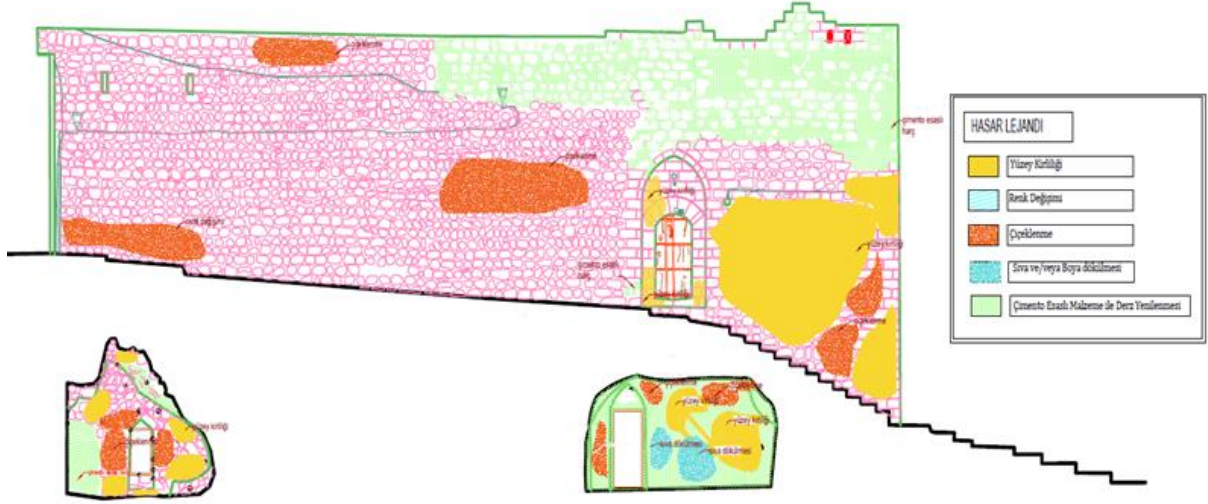
Şekil 8. Yapının batı cephesinde malzeme bozulmalarına dair analitik rölöve

Tarihi Mardin Mungan Konağı batı cephesinde taş malzeme bozulma türlerinden yüzey kirliliği, renk değişimi, çiçeklenme ve çimento kullanımından kaynaklı hatalı onarımlara ve yine çeşitli hatalı onarımlar sonucu yapılmış sıvaların dökülmesi sorunlarına rastlanmıştır. Yapılarda yüzey kirliliği hava kirliliğine bağlı olarak ortaya çıkıp gri renkli ve yüzeyde ince bir tabaka halinde görülen bozulmalardır. Renk değişimi ise gün ışığı, su, nem ya da herhangi bir akıntı (metallerin korozyonu sonucu yıkanması vs.) etkisiyle taşı oluşturan minerallerin kimyasal değişime uğraması sebepleriyle taşlarda renklenme, solma, nemli bölge koyuluğu ve lekelenme olarak kendini göstermektedir. Yapıda onarım amacıyla yapılan yanlış uygulamalar çimento kullanımı, görülmektedir (Şekil 8).

Taş yüzeyinin çimento ile kaplanmış olması taşın yüzeyini kapatmaktadır. Bunun sonucunda da taşın dış çevre ile etkileşimi kesilmekte ve malzeme bozulması süreci hızlanmaktadır. Çiçeklenme ise taş malzeme yüzeyinde atmosferik dış etkilere bağlı olarak yüzeydeki tuz birikimi oluşmasıdır. Çiçeklenme ile taş ve sıva kabırır, çözünür, dökülür veya yüzeydeki tuz birikimi kabuk oluşturarak kirliliğe neden olmaktadır. Mardin de ibadet yapıları atmosfer olayları sonucu gerçekleşen ıslanma-kuruma süreci, rüzgârla yapının herhangi bir duvardaki boşluk-delik kısmına çeşitli maddelerin taşınımı, yapıya çeşitli kimyasal maddeler ve çimento gibi hatalı uygulamalar yapılması sonucu çeşitli tuz etkilerine maruz kalmaktadır. Tuzların zaman içinde yağmur gibi etkenler sonucu taşın bünyesine alınmasıyla taş yüzeyinde baskı meydana getirmektedir. Yine yağmur etkisiyle taşın iç yüzeyindeki tuzlar taşın yüzeyinde ya da gözeneklerinde birikmektedirler (Karataş ve ark., 2022b).

Tüm sonuçlar doğrultusunda yapılacak müdahaleler kapsamında atmosfer kaynaklı bozulmalar olan renk değişimi, yüzey kirliliği, çiçeklenme türündeki bozulmalarda kimyasal uygulama yapılmadan önce kullanıcıların, mutlaka bu alanda uzmanlaşmış kişilerden teknik tavsiye alması gerekmektedir. Eğer taş su girişi

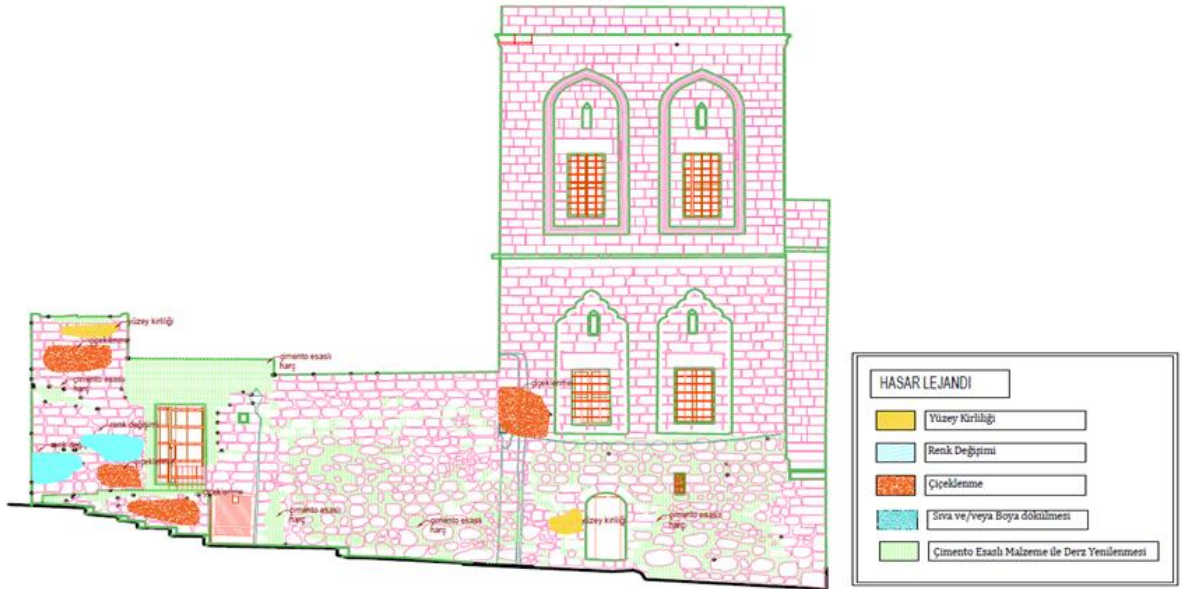
Şekil 9. Yapının doğu cephesinde malzeme bozulmalarına dair analitik rölöve

Tarihi Mardin Mungan Konağı doğu cephesinde taş malzeme bozulma türlerinden yüzey kirliliği, renk değişimi, çiçeklenme ve çimento kullanımından kaynaklı hatalı onarımlara ve yine çeşitli hatalı onarımlar sonucu yapılmış sıvaların dökülmesi sorunlarına rastlanmıştır (Şekil 9).
