MERSİN TAŞUCU LİMAN KALESİ’NİN MİMARİ ÖZELLİKLERİ VE KORUMA SORUNLARI

ARCHITECTURAL FEATURES OF MERSİN TAŞUCU LIMAN CASTLE AND PROTECTION ISSUES

Emine Selcen CESUR*

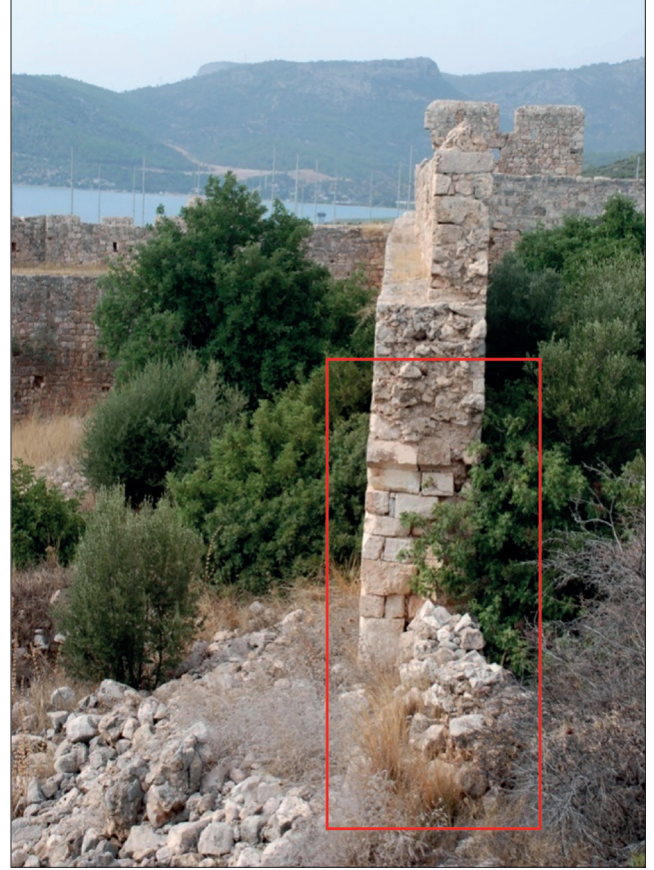
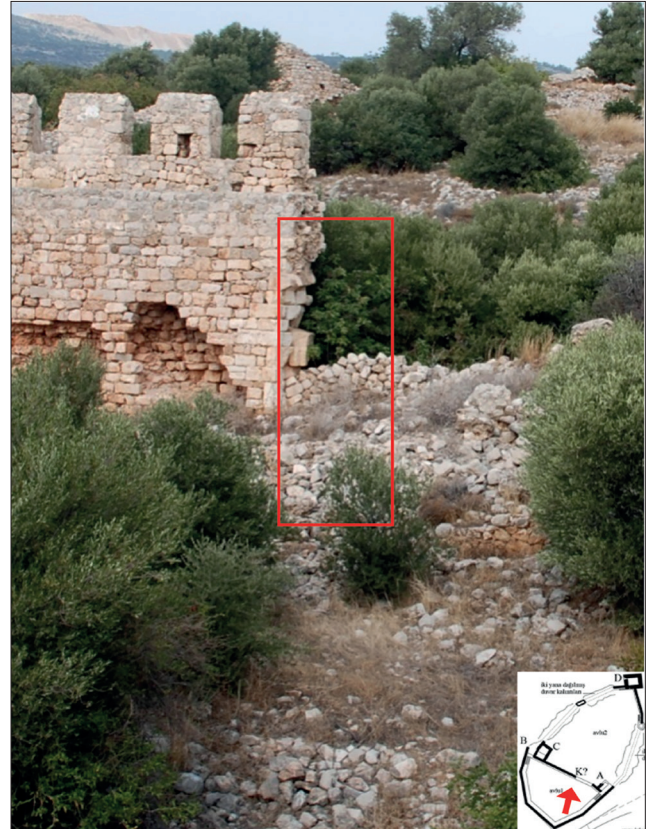
Fotoğraf 6. İki avlu arasında kapı kalıntısı tespit edildi / *Door between two courtyards.* (E.S. Cesur, 2009)

Fotoğraf 7. İki avlu arasında kapı kalıntısı tespit edildi. / *Remains of the door arch.* (E.S. Cesur, 2009)

edilmiştir (K). Duvar üzerinde düzgün kesme taş ve üzengi seviyesinde moloz dolgu burada kemerli bir kapının varlığına işaret etmektedir (Fotoğraf 6, 7).

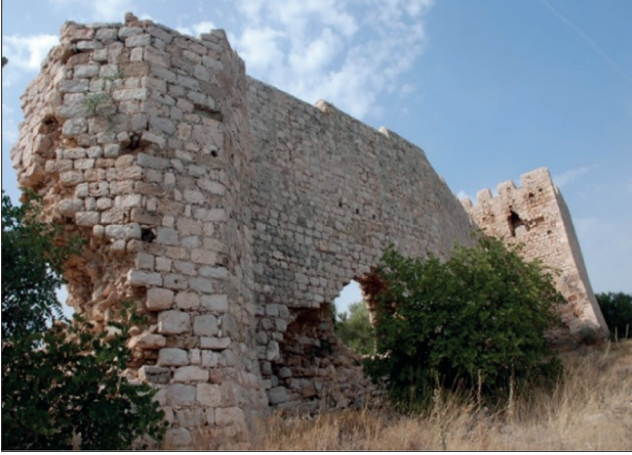
yapının başka duvarında görülmez (Fotoğraf 9). Diğer yönlerde farklı bir duvar tekniği ile inşa edilmiş duvarlar vardır. Dendan ve mazgallarıyla bütünlüğünü koruyan duvarlar güney ve kuzeyde sağlamdır. Güney duvarları içinde top mazgalları bulunmaktadır. Kalınlığı 3.20m., yüksekliği ortalama 10.70m.dir (Şekil 4). Güneydoğuda sık mazgallarla donatılmış üst duvarın kalınlığı 2.95m.dir (Fotoğraf 10) (Şekil 4). Batı duvarı 2.60m. genişliktedir. Kuzey duvarı yaklaşık 8m. yüksekliğinde, 1.55m. genişliğindedir (Fotoğraf 11, Şekil 4). Avluyu ikiye ayıran ara duvar da 1.55m. kalınlığındadır ve kuzeyde yerden yüksekliği 3.90m.dir (Şekil 4). Doğu ve batı duvarları yıkılmıştır (Fotoğraf 12).

Fotoğraf 12. Kuzey duvarı dış görünüş / North wall exterior (E.S. Cesur, 2009)

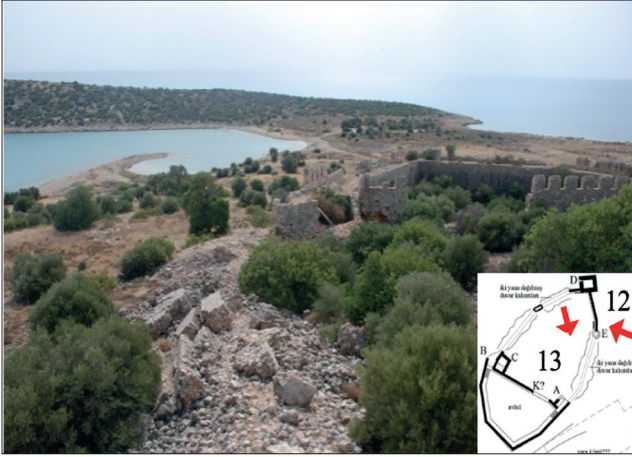
Fotoğraf 13. Yok olan doğu duvarı / Collapsed east wall (E.S. Cesur, 2009)

Kale terk edilmişlik, işlevsizlik nedeniyle bakımsızdır. Doğu ve batı yönlerinde muhtemelen deprem, hasarlar ya da tasarım/yapım sorunları nedeniyle duvarları yıkılmıştır. Geriye kalan mevcut duvarlarda malzeme sorunları görülür. Derz çözülmesi, büyük oranda malzeme eksiklikleri, aşınma, rutubet ve yüzey kirliliği bunlardan başlıcalarıdır. Özellikle alt kotlarda malzeme eksiklikleri çok fazladır. Bu da duvarlarda statik açıdan sıkıntı yaratmakta, yıkılma riskini arttırmaktadır. Genellikle kalelerde karşımıza çıkan, alt seviyelerdeki taşların alınarak başka yapılarda kullanılması durumunun bu kalede de geçerli olduğu düşünülmektedir.

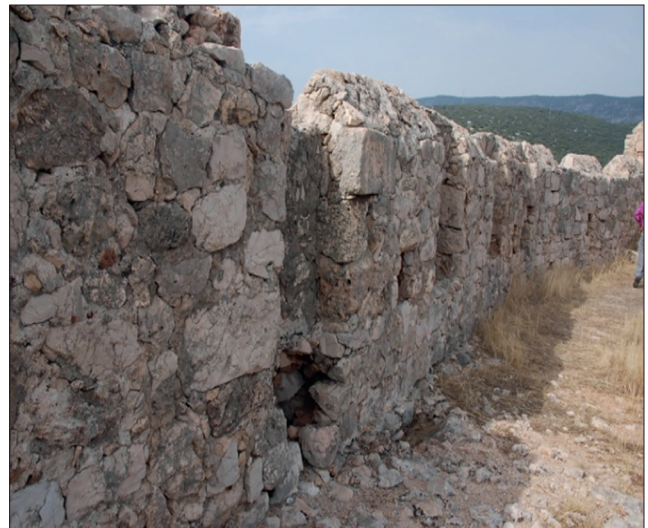
Fotoğraf 22. Batı, doldurulan dendanlar / West wall, filled dendants. (E.S. Cesur, 2009)

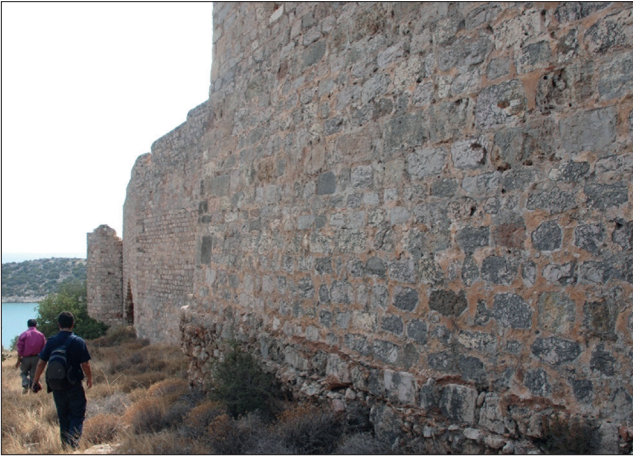
Kale yöreye özgü kireçtaşı ve kireç esaslı harçla inşa edilmiştir. Kuzey ve batı duvarlarında horasan harcı benzeri, kiremit renkli harca da rastlanmıştır (Fotoğraf 24). Duvarların üst kotları ile harpuştalarda tespit edilemeyen bir zamanda yapılan onarımlarda çimento esaslı harç kullanımı da görülmektedir.

Fotoğraf 24. Kuzeydoğuda, D burcunda duvar örgüsü ve derzler / Masonry and joints in Northeast, bastion D. (E.S. Cesur, 2009)

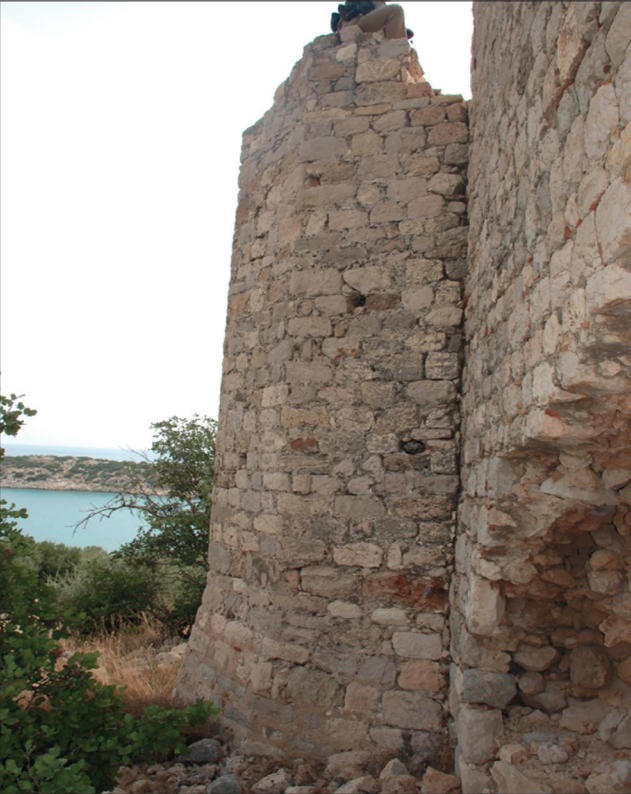
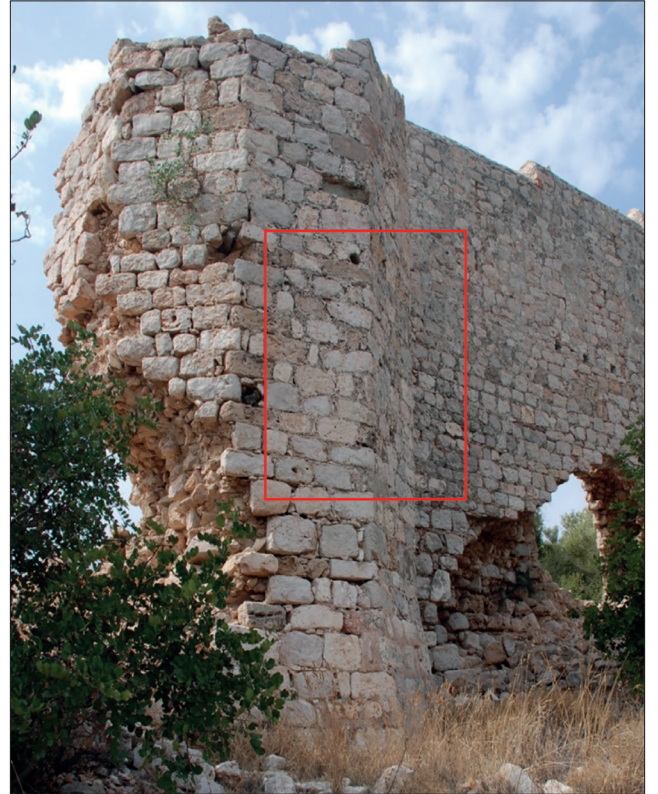
Fotoğraf 29-30. E Burcu üzerinde ahşap hatlı delikleri (Doğudan bakış) / *Wooden beam holes on Bastion E (East view).* (E.S. Cesur, 2009)

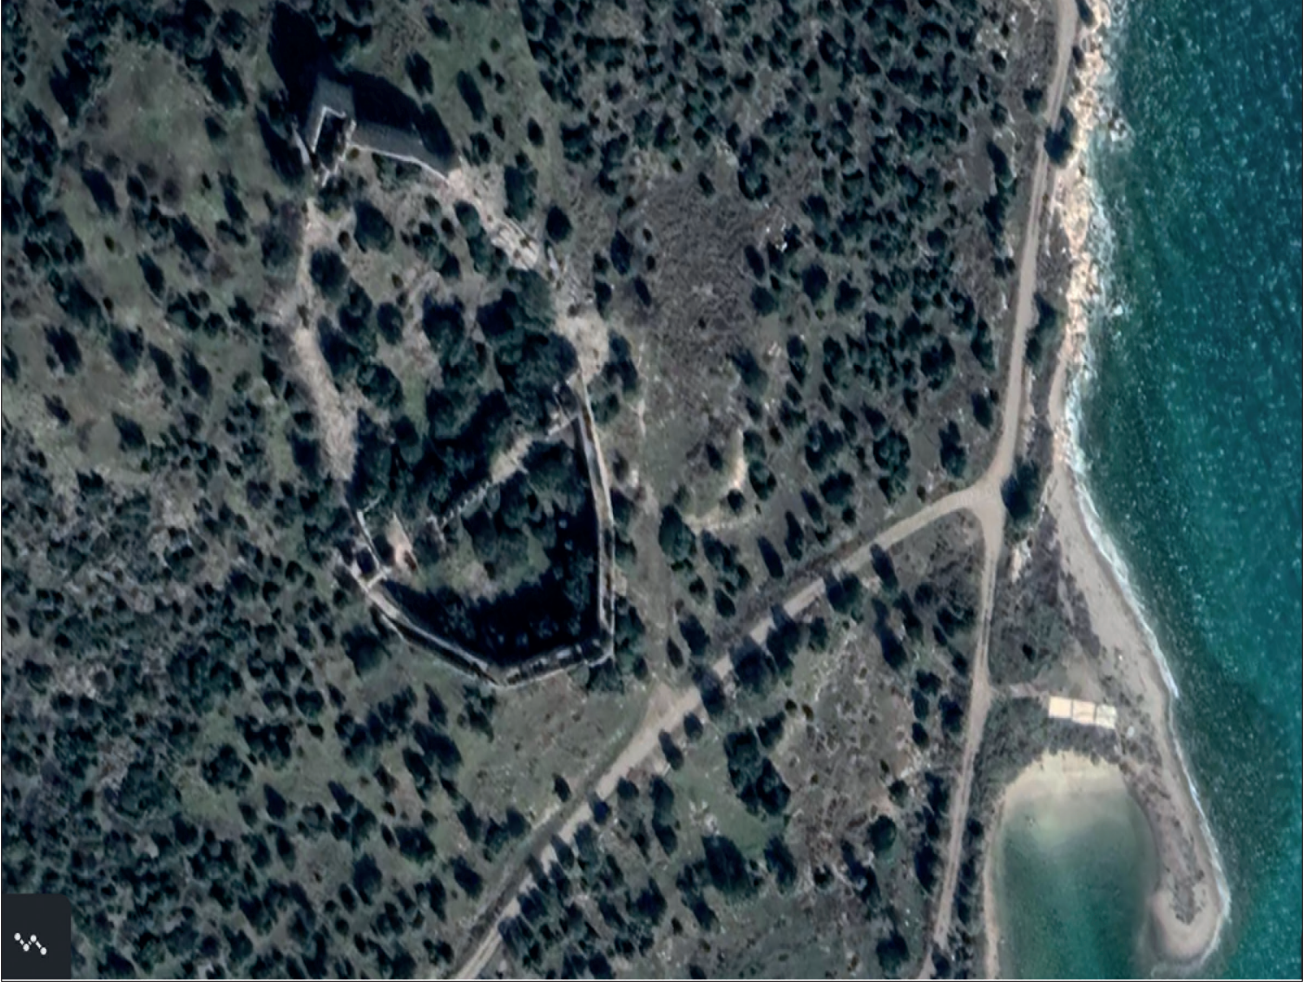
Fotoğraf 37. 2022 yılında Google Earth'ten alınan görüntüde kalenin durumu / *The state of the castle in the image taken from Google Earth in 2022* (<https://earth.google.com/web/@36.27787189,33.83631152,11.51345714a,360.47406414d,35y,18.33432238h,0t,0r>).

2009 yılında yazar tarafından çalışılan kale günümüzde hala askeri denetim alanında bulunmaktadır. Korunaklı bir alan içinde yer alması insanların neden olabileceği tahribatlardan yapıyı korumaktadır. Hava fotoğraflarından anlaşıldığı kadarı ile kalenin duvarlarında ve konturunda herhangi bir değişiklik olmamıştır. Avludaki ağaçların büyüdüğü farkedilmektedir. Duvarlardaki bozulmalarda artış olabileceği tahmin edilmektedir ancak genel durumu itibarıyla 2009 yılındaki yapı sınırlarında bir değişiklik algılanmamaktadır (Fotoğraf 37). Alanda herhangi bir çalışma yapılmadığı anlaşılmaktadır.
