Van Kent Yapı Stokunun Mimari Özellikleri ve Mühendislik Uygulamaları Üzerine Bir Değerlendirme

An Evaluation of the Architectural Features and Engineering Applications of the Van City Building Stock

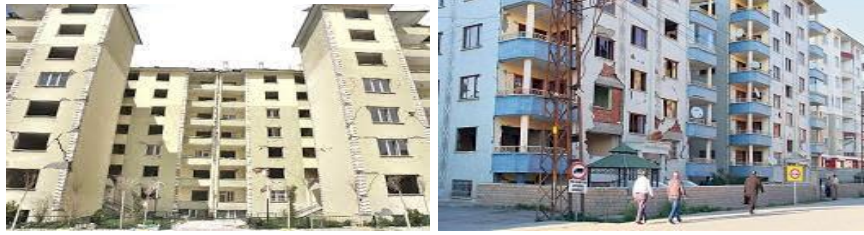
Şekil 11 (a,b). Depremde Ağır Hasar Gören Yap-Sat Ürünü Yapı Örnekleri (a)- Halilağa Mahallesi (b)-Şerefiye Mahallesi (Keser,2009).

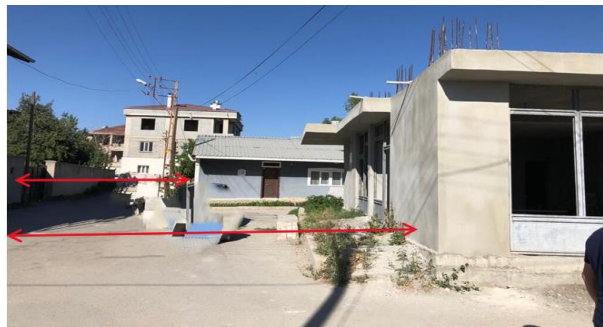
Şekil 28'de görüldüğü gibi Van imar uygulamalarına bakıldığında ruhsatsız yapıların dışında ruhsatlı yapılarda da cephe derinlikleri, çekme mesafeleri, aynı parselde farklı kat yükseklikleri, ayrıcalıklı ve yüksek rant amaçlı bireysel ve farklı imar uygulamaları devam etmektedir. Bu tür uygulamalar yapı stokunun niteliğini düşürmektedir.

Şekil 28. Yoldan Yetersiz ve Farklı Oranda Çekme Mesafeli Yapı Örnekleri, Van Eminpaşa Mahallesi,2022 Yılı

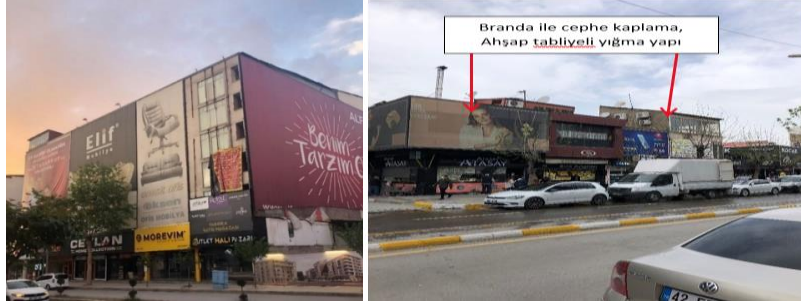
Van'da yığma olarak yapılan birçok yapı cephe giydirme suretiyle estetik ve sağlam gösterilmeye çalışılmaktadır (Şekil 41,42).

Şekil 41,42. Van Cumhuriyet Caddesi Cephe Giydirmesi Yapılmış Yığma Yapı Örnekleri (Fotoğraflar Yazara Aittir)

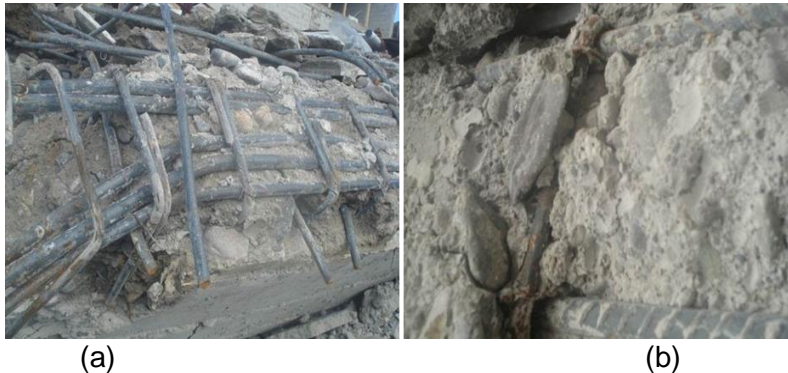
Etriye kancalarının yanlış bir şekilde örneğin 135° yerine 90° bükülmesi hasarı arttırmaktadır. Ayrıca nervürlü demir kullanılan binalarda ise etriye olarak nervürsüz inşaat demiri kullanılmaktadır (Şekil 45'a, b).

Şekil 45 (a, b). (a) Nervürsüz İnşaat Demiri ile Nervürsüz ve (b) Nervürlü Demirin Birlikte Kullanıldığı Yapı Elemanları (URL-9)

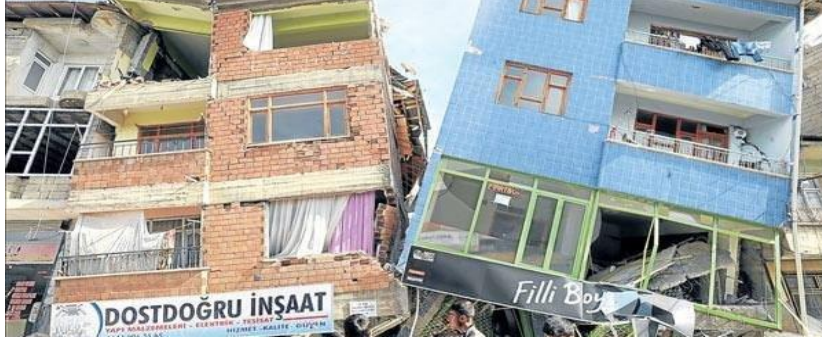
Çalışma alanındaki yapıların depremden hasar görmesinin bir başka nedeni de zemin katların dükkân olarak kullanılması sonucu oluşan zayıf ve yumuşak kattır. Ticari amaçlı kullanılan bölümlerin bina deprem yönetmeliğine uygun şekilde yapılmaması yapıların ağır derecede hasar görmesine neden olmaktadır. Birbirinden yetersiz derzlerle ayrılmış ve kat düzeyleri aynı olmayan bitişik nizamlı yapılarda deprem sırasında çarpışma oluşmuş ve bu durum hasara yol açmıştır.

Şekil 46. Van Depreminde Çarpışma/Çekiçleme Etkisiyle Yıkılan Yapılar (URL-9)

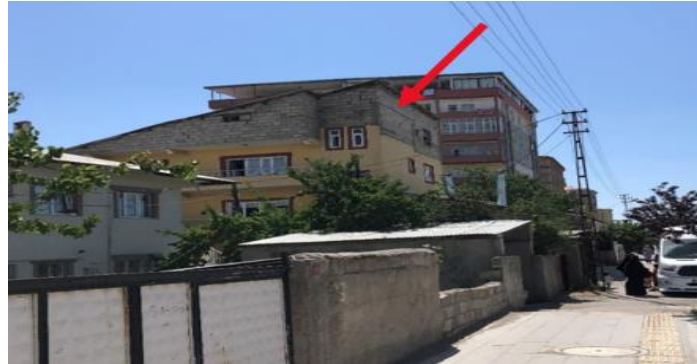
Depremde çatılardaki hasarın en önemli nedeni hatılsız yapılan ve yapı ile düzgün bağlanmayan kalkan duvarlarının yıkılması olmuştur. Van'da aile apartmanlarında ve 2-3 katlı yapılarda kalkan duvar uygulaması hala çok yaygındır (Şekil 47).

Şekil 47. Kalkan Duvar Kullanımı, Van Selimbey Mahallesi

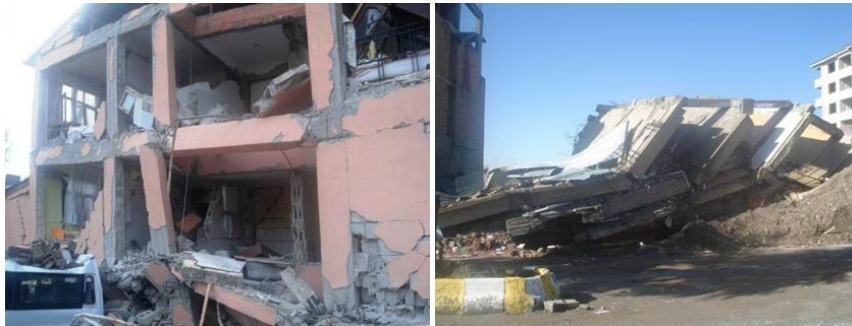
Van kent merkezlerindeki yapılarda hasar genelde betonarme yapılarda kırsal yerleşimlerde ise yığma yapılarda meydana gelmiştir (Şekil 48,49).

Şekil 48,49. Van Erciş İlçesi Ağır Hasarlı Betonarme-Karkas Yapı Örnekleri

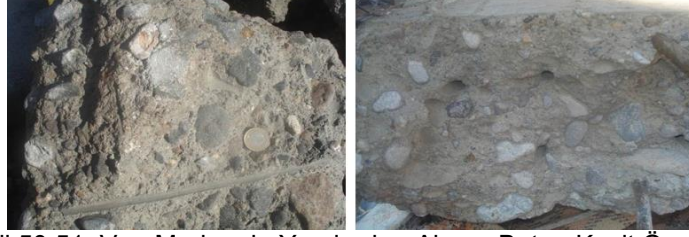
- Uygun olmayan boyutta agrega kullanılması nedeniyle ortaya çıkan heterojen beton kullanılması (Şekil 50,51).

Şekil 50,51. Van Merkezde Yapılardan Alınan Beton Kesit Örnekleri

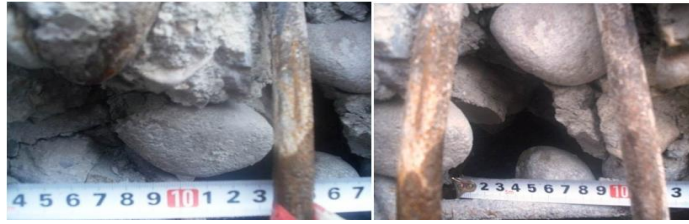
- Donatı aralıklarının sık, agrega maksim çapının büyük olması nedeniyle betonda boşluk oluşması (Şekil 52,53).

Şekil 52,53. Betonda Granülometriye Uymayan Agreganın Oluşturduğu Boşluk (URL-9)

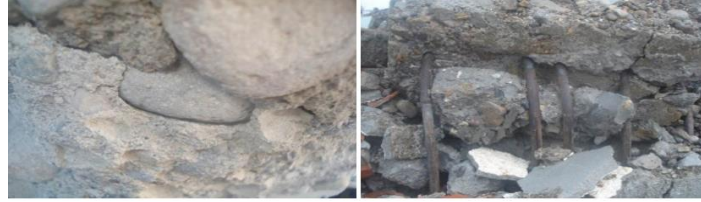
Kil-mil oranı ve suyunun yüksek, dozajın oldukça düşük, agrega-çimento hamuru aderansının yetersiz olduğu, bunun sonucu olarak betonda kırılmanın agrega-çimento hamuru ara yüzünde, betonarmede ise beton ile donatı ara yüzünde sıyrılma olması (Şekil 54,55).

Şekil 54,55. Çimento Hamuru-Agrega Ara Yüz Çatlağı ve Betondan Sıyrılan Düz İnşaat Demiri

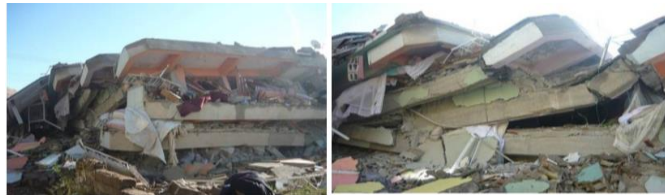
- Yatay delikli tuğla ile sandviç duvar uygulamalarında, dış cephe duvarlarının yalıtım malzemesi ara yüzünden devrilmesi,
- Yığma yapılarda taşıyıcı duvarlarda kalitesiz, dayanımı düşük kerpiç ve briket malzeme kullanılması,
- Kırsal alanlarda bağlayıcı kullanılmadan yapı yapılması,
- Ticari amaçla alt katların ticarethane olarak kullanılması, dolgu duvarların kaldırılması ve yumuşak kat oluşumu,
- Taşıyıcıların akstan kayması, düğüm noktalarının uygun yapılmaması kötü malzeme ve işçilik ile taşıyıcı sistem asimetrisinin neden olduğu burkulma ve yanal ötelenme hasarları (Şekil 56,57).

Şekil 56,57. Yanal ötelenme ve burkulma hasarı ile çökme mekanizması oluşmuş yapı örneği (URL-9)

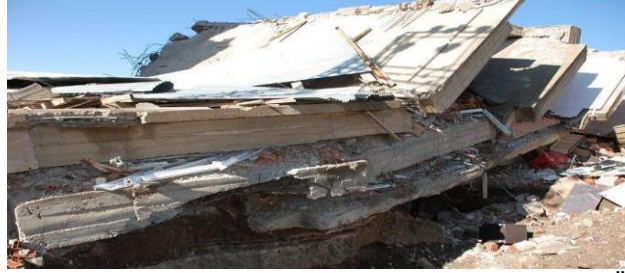
- Ağır kat yükünün yer değiştirmesini karşılayamayan düşey elemanların bağlantı (düğüm) düğüm noktasından kırılması,
- Kolonların kirişlere göre zayıf olması,
- Bodrumsuz ve yeterli kazı yapılmadan bitkisel toprağın üzerine oturtulan, temeli uygun olmayan yapılarda kat çökmesi meydana geldiğinden riskli alanlarda radye temel sistemi tercih edilmelidir.
- Kazıklı temel sistemleriyle yapı yükünün aktarılması planlanmalıdır.

Şekil 58. Bodrumsuz Yapıda Hasar, Tekil/Sürekli Temel Sistemi Örneği (URL-9)

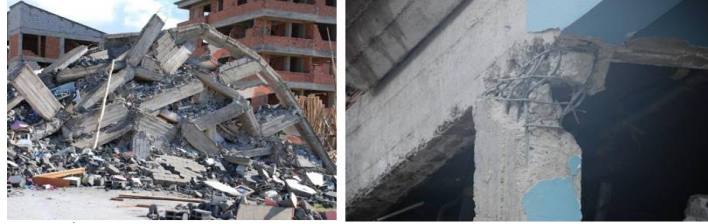
- Yanal dayanımı düşük, bağlayıcısız yığma elemanların yapının burulması ile ağır hasar görmesi (Şekil 59,60).

Şekil 59,60. Yanal Dayanımı Düşük, Bağlayıcısız Yığma Elemanlarının Burulma Örneği,

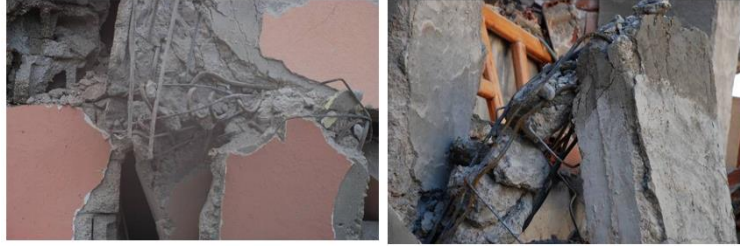
- Kolon-kiriş bağlantı noktalarındaki uygun olmayan aralıklarla yapılan etriyeden kaynaklı kolonların yeterince sargılanmaması ve kolonlarda plastik mafsallı oluşumu (Şekil 61,62).

Şekil 61,62. Kuvvetli Kiriş-Zayıf Kolon Oluşumu

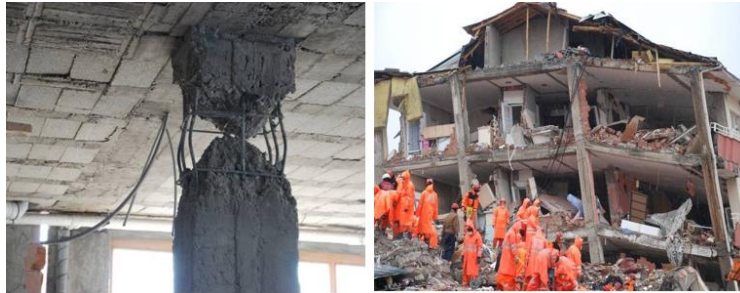
Şekil 63,64. Van Kent Merkezi Yetersiz Sargı Donatısı, Asmolen Döşeme Ağır Malzeme ile Cephe Kaplamalı Ağır Bina Örnekleri

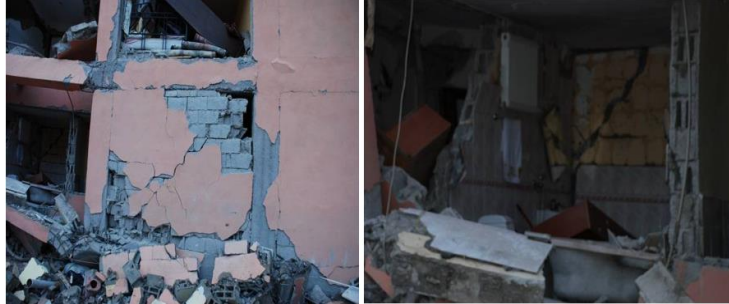
- Dolgu duvar hasarları; Van ve Erciş'te binalarda genelde briket kullanılmaktadır. Bu nedenle duvarlar deprem yükünü taşıyamamış, çok azı rijitlik (dayanım-sertlik) göstermiştir (Şekil 65,66).

Şekil 65,66. Dolgu Duvar Hasarları (URL-9)

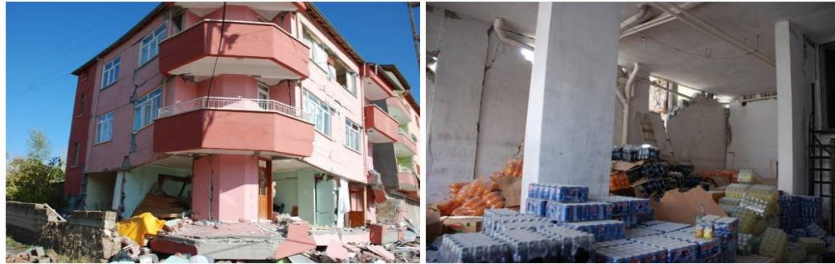
- Tasarım hataları; Dayanıklı yapıların temel özelliklerinden biri taşıyıcı sistemin düzenli olması ve sisteme gelen yükleri hasar görmeden aktarmasıdır. Çalışma alanında, bazen mimari kısıtlar bazen de spesifik kullanım amacına uygun yapı inşa arzusu tasarım hatalarına ve yanlış planlamaya neden olmaktadır. (Şekil 67,68).

Şekil 67,68. Yapılarda Tasarım Hatalarına Örnek (Van-Erciş)

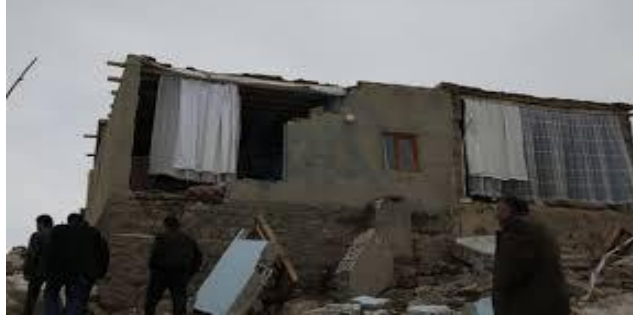
açıdan dezavantajları dikkat çekmektedir. Çalışma alanının kırsal bölgelerinde yaygın olarak kullanılan malzeme, kolay temin edilebilen taş, briket ve kerpiçtir. 2011 Van Depreminde en çok kerpiç ve briketten yapılan yapılar hasar görmüştür (Şekil 71).

Şekil 71. Van Gedikbulak Köyü, Briket Evde Deprem Hasarı (URL-11)

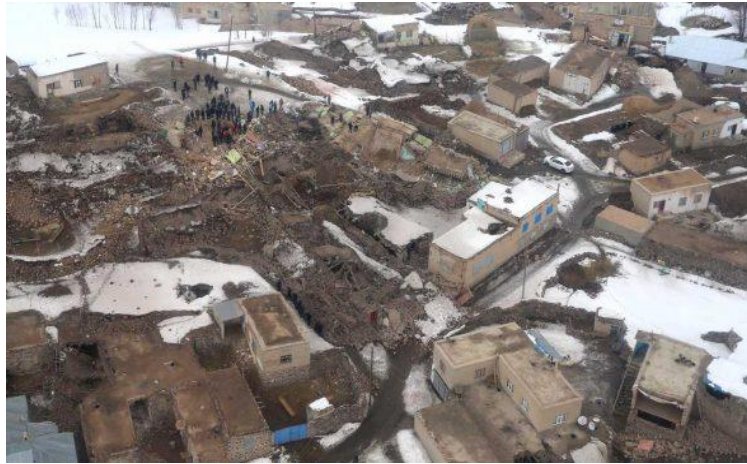
Yığma yapılarda kötü işçilikten kaynaklı hasarlar yoğun olurken düzenli yapılan yığma yapılarda daha az hasar oluşmuştur. Van'daki yığma yapılarda çok kullanılan bir diğer malzeme olan taş, bağlayıcı olmadan veya kalitesiz beton ve çamur kullanıldığından yeterli dayanımı sağlamadığından ciddi hasarlara ve ölümlere yol açmıştır. Yığma yapılarda çatılar birkaç katmandan oluştuğundan ağır çatı yükü çökmeye neden olmaktadır. Van AFAD'a göre 2020 yılında meydana gelen Van Başkale depreminde ağır çatı yükünden kaynaklı hasar oranı %65 olarak tespit edilmiştir.

Şekil 73. Deprem Görmüş Bir Köyde Yığma Yapı Hasarı (Van-Başkale 2021)
